EVIDENČNÍ LIST NEMOVITÉ KULTURNÍ PAMÁTKY

**3822/1**

**Kostel sv. Václava  
se sochou sv. Antonína**

**XXI Socha sv. Antonína**

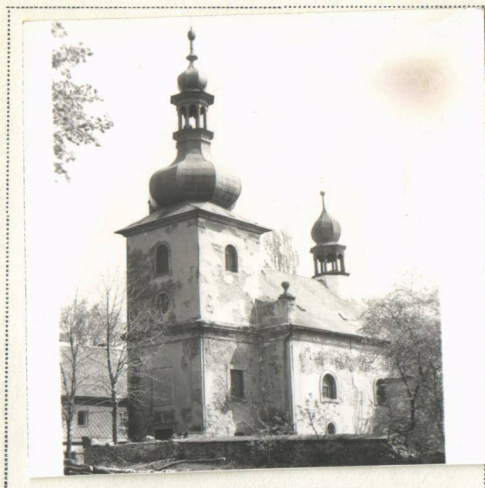
Obdélné jednolodí s užším půlkruhově uzavřeným presbytářem, s hranolovou věží v západním průčelí, s bočními patro-  
vými kaplemi při severní a jižní stěně presbytáře. Střecha sedlová krytá břidlicí s polygonálním sanktusníkem s lucernou  
a makovicí. Západní průčelí s částečně představěnou věží, v ose pravouhlý portál s uchy a kapkami, nad ním zazděné okno.  
Věž dvoupatrová, přisedlá konkávními křídly a koulemi v bocích, se segmentově zaklenutými okny, završena cibulí, s poly-  
gonální vížkou s lucernou a makovicí. Okna lodi a presbytáře v šambráně s uchy, nároží lodi a kaple polygonální schodiš-  
ťová věž s vížkou, lucernou a makovicí.

| <p>13. Stav zachování památky a příp. návrhy opatření:</p> <p><b>Nutná oprava fasády a okapů - prosinec 1974</b><br/> <b>kostel : zevnějšek velmi sešlý</b><br/> <b>ohradní zeď : v havarijím stavu - Adámek 1981</b></p> | <p>16. Odkaz na fotografickou dokumentaci:</p> <p><b>KSSPPOP čn. 12171, 93/14-46, 4994-99,</b><br/> <b>8002, 8003, 8004,</b></p> |

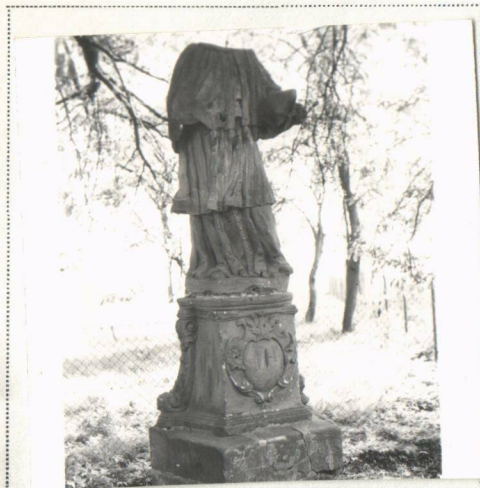
Hranolový sokl na lichoběžníkové hrubé podnoži. Sokl, který má po stranách voluty (vzadu) se závěsovými ozdobami přechází dole v lichoběžníkový půdorys. Vpředu v zavíjeném akantovém kartuši zničený nápis. Světec v kontrapostu, s uvolněnou levou nohou, levá pokrčená ruka drží čapku. Postava v kněžském rouchu (přehoz přes ramena a prsa, sukně s lemem ke kolenům, spodní sukně k zemi). Na draperii četné drobné a úzké lineární záhyby, které jsou k svislé.

| <p>13. Stav zachování památky a příp. návrhy opatření:</p> <p><b>Stag špatný - hlava a pravá ruka uraženy - Adámek, březen 81</b></p> | <p>16. Odkaz na fotografickou dokumentaci:</p> <p><b>KSSPPOP čn. 93/18 z roku 1976</b><br/> <i>12140<sup>0</sup> 4992, 1000.</i></p> |
