1. Obec: Mařenice	2. Okres: Č.Lipa	Hodnota

EVIDENČNÍ LIST NEMOVITÉ KULTURNÍ PAMÁTKY

Kostel sv. Marie Magdaleny s ohradní
zdí

ohradní zeď

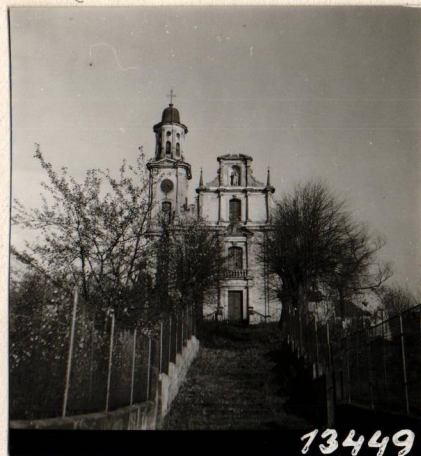
Přístupný schodištěm vedoucím od průjezdní silnice. Neorientovaný, zděný a omítaný. Jednolodní, obdélný, s příčnou lodí, pravouhlým závěrem, věží při jihozápadním náročí lodi a vstupní přístavkou u východní stěny lodi. U náročí ramena transeptu kaple na čtvercovém půdorysu, mezi nimiž se klene půlkruhová zeď, vytvářející prostor kolem závěru. Stěny včetně průčelí rozčleněny svazkovými pilastry. Trojúhelné průčelí s tabulovým štítem. Osový, obdélný vnoř portálu s polosloupovou edikulou. Nad ním segmentově zaklenuté okno v edikule s kompozitními polopilíři a balustrovým zábradlím, rozložení trojúhelného štítu Boží oko. Boční stěny průčelí s vpadlými obdélnými poli s vykrojenými rohy. Štít rozčleněn jonskými polosloupky a polopilíři, a opatřen profilovanými volutovými boky. Uprostřed segmentově zaklenuté okno, v nástavci nika se sochou Niský, trojúhelný, rozložený štít. Okraje štítu s obelisky, u průčelí ještě doplňnými vězami. Věž hranolová, patrová, s polygonálním nástavcem. Náročí ozdobena pilastry. Segmentově zaklenuté okna, v patře kruhové ošferníky. Hranolová část vyvrcholena nízkým trojúhelným štítem. Nástavec rozčleněn pilastry a opatřen půlkruhově zaklenutými a kruhovými okny. Nároční prostory u transeptu mají pravouhlý půdorys a jsou otevřeny segmentově zaklenutými arkádami. Stěny zdi, klenoucí se mezi nimi, rozčleněny dvojicemi pilastrů a prohloubenými rozměrnými obdélnými plochami. Loď i kněžiště plochostropé, sřejmě nověji upravené. Poloviční valbová střecha s taškami, věž a sanktusník s protáhlou příb. plech. střechou, stejná krytina je i na náročních prostorách.

<p>12. Zhodnocení památky a zdůvodnění ochrany:</p> <p>Doklad vývoje barokní architektury a součást díla O.Broggio</p>	<p>15. Odkaz na literaturu:</p> <p>UPČ, str. 468 Hantschel Touristenführer Koch, Heimatkunde Gabel</p>
<p>13. Stav zachování památky a příp. návrhy opatření:</p> <p>Velmi špatný.</p>	<p>16. Odkaz na fotografickou dokumentaci:</p> <p>KBSFPOP č. 13449 26442- 29034-42</p>
<p>14. Dřívější i současný způsob využití a příp. návrhy opatření:</p> <p>Neužíván - z bezpečnostních důvodů, ale uzavřen.</p>	<p>17. Odkaz na měřickou a jinou dokumentaci:</p>
<p>20. Poznámky, záznamy změn a doplňků:</p>	<p>18. Evidenční list zpracoval (jméno, datum, podpis):</p> <p>Kral 1967</p> <p>19. Záznam doplňkových listů:</p>
