1. Obec: <u>Valtínov</u>	2. Okres:	Hodnota	Zachování	Využití
Osada: <u>Velký Valtínov</u>	<u>Česká Lípa</u>	<u>III.</u>

**EVIDENČNÍ LIST NEMOVITÉ KULTURNÍ PAMÁTKY**

5. Název (označení) památky:	7. Ochranné pásmo:
<u>Zánek</u>	
6. Bližší označení umístění památky: čtvrť: <u>čp. 40</u> ulice (náměstí), popř. místní trať, č. parcely aj.: <u>vpravo od silnice na Jablonné</u>	8. Vlastník (správce, trvalý uživatel): <u>Severočeské mlékárny</u>

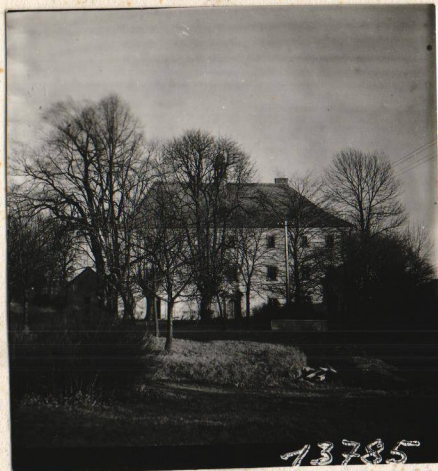
Zděný, omítaný, zhruba do půdorysu "L", s nárožní schodištní věží ve vnitř. nároží. Dvoupatrová budova se sedlovou střechou kryta ta kami. Věž polygonální s lucernou a jehlancov. závěrem, pokryta plechem. Podélné průčelí 6 okenních os v patře, krajní okno vlevo sdružené. Okna pravoúhlá v šambráně s uchy a kapkami. V ose průčelí pravoúhlý portál s polosloupky v bocích s římsovými hlavicemi, segment. závěrem s klenákem s rozloženou segmentovou supraportou s profil. římsou. Boční stěna 2 okenní osy. Nároží orámováno. Zadní podél. stěna nepravidelného půdorysu se střed. risalitem. Zadní boční stěna 4 okenní osy, střední sdružené. Průjezd valený, zadní pole valené křížově s vytaženými hřebínky. Místnosti vpravo v přízemí valené s plečkami s vytah. hřebínky./viz 20
