# EVIDENČNÍ LIST NEMOVITÉ KULTURNÍ PAMÁTKY

kostel Nalezení sv. Kříže s ohradní  
zdí a sochami sv. Václava a Ludmily

při cestě na Č.Lípu, křižovatka silnice  
na Mšeno

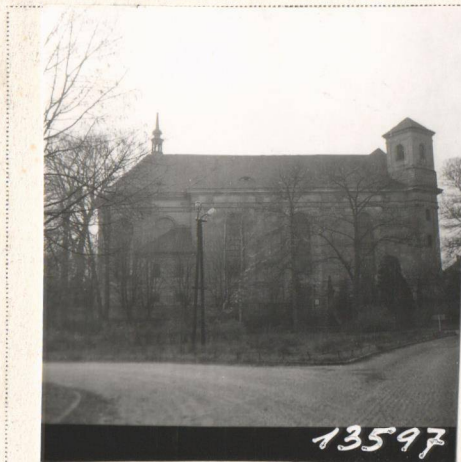
13597

ba. Obdélné jednolodí je v záp. průčelí ukončeno obdel. předstíní seřveno dvěma na koso vklíněnými hranolo-  
vými věžemi. Střecha sedlová krytá taškami. V ose průčelí cvrhod, nad ním lunetová okna obklopená štuk,  
polem zakončeným nadpražiní zvlněnou římsou. Vysoké okno v ose průčelí ukončeno obloukem s klenákem, s šam-  
branou s volutami. Stř. část průčelí obklopena dvěma vyřlabenými pilastry, stýkajícími se nakoso s rovným  
pilastrovým řádem bočních částí průčelí. V postranních osách nad sebou umístěny vždy dvě lunety s mušlovitým  
závěrem a s klenáky. Vertikál. členění pilastry probíhá až k mohutné stupňovité římsě, spojující segmento-  
vě rozvinutou část průčelí. Nad římsou segment. nástavec se stř. oknem, zakončený trojúhel. štítem. Nároží  
věže je zvýrazněno pilastry. Věže byly kryty cibul. báními, které shořely i se střechou r.1845 při požáru.  
Dnes jsou jehlanovitě zastřešeny. Věže mají na nároží okenní osu, v níž je odspoda: úzké střílnové okno

v pravouhl. štuk. poli, dále tři nad sebou posazená okna se štuk. šambranou. V boční stěně tři okenní osy  
lodi, obklopená dvojicí pilastrů, které vystupují ve stupňovitých parapetách výstupků. V ose stř. okna  
umístěn vchod s pravouhl. ostěním. Okna oblouková na vrcholu klenáky. K apsidě se třemi okny s klenákem při-  
lehá na bocích obdel. části chóru obdel. patrové stavení, na S straně dole márníce, nahoře rovněž oratoř. Viz 20.

| <p>13. Stav zachování památky a příp. návrhy opatření:</p> <p><b>V dobrém stavu.</b></p> <p>24. 7. 1973 (J. Radová): Vyžaduje statické zabezpečení, opravu fasády a oplechování (žlaby,...), zpevnit ohrazení zeď, vyměnit schodiště, zreštaurovat vstupní brány v ohrazení zdi a vstupní dveře do kostela.</p> | <p>16. Odkaz na fotografickou dokumentaci:</p> <p><b>13597</b></p> |
| <p>20. Poznámky, záznamy změn a doplňků: <b>Nad apsidou jeehl.sanktus.vížka s lucernou. Chór sklenut valeně,apsida valenou klenbou s lunetami. Patrové oratoře při presbytáři sklenuty val.klenbou s lunetami, se štuk.poli. Loď sklenuta třemi pláčkami oddělenými pásy. Mezi pilíři boč.kaple se sloup.valenou klenbou.Vertikál.členění pilastr.řádem s volut.hlavicemi.Nad pilastry probíhá stupňovitá profil.římse. Závěr lodi: na záp.str.kruchta-nad obdéln.předsiní-segment.nesena svazkovými sloupy. Klenba předsině valená s lunetami. Před průčelím brána sestávající se dvou hranol.sloupů s nárož.volutami,s jehlanč.nástavci s volut.a římso.Mezi nárožními sloupky mříž s páskovou ornamentikou. Schodiště se sochami sv. Václava a Ludmily, je posetveno k severní boční straně kostela. Na horním stupni schodiště brána: hranol. sloupy s jehlanč.nástavci Obdéln.brána před průčelím. Socha sv.Ludmily na Z straně schodiště. Postava v mírném kontrepostu v tradičním odění. Bez atributu. Pravá ruka vztažena a pokrčena před hrudí, levá zdívá cíp draperie. Socha sv. Václava je protějškem. Světec v obvyklém odění; v levé ruce drží praporec přimknutý k tělu, v pravé ruce nese štít . Ruka od lokte poškozena.</b></p> | <p>18. Evidenční list zpracoval (jméno, datum, podpis):</p> <p><b>V. a I. Jirousevi</b></p> <p><small>19. Záznam doplňkových listů</small></p> |

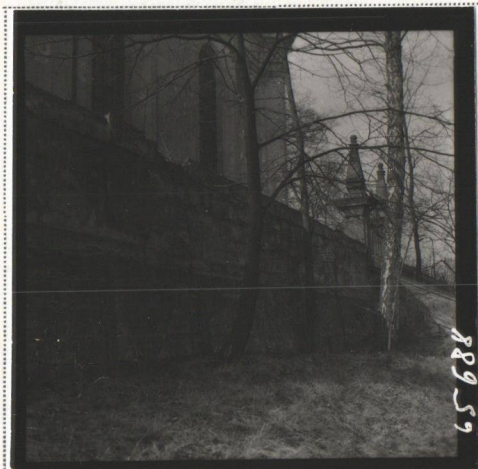
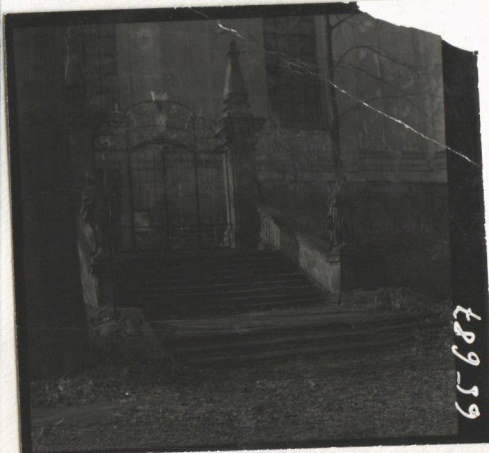
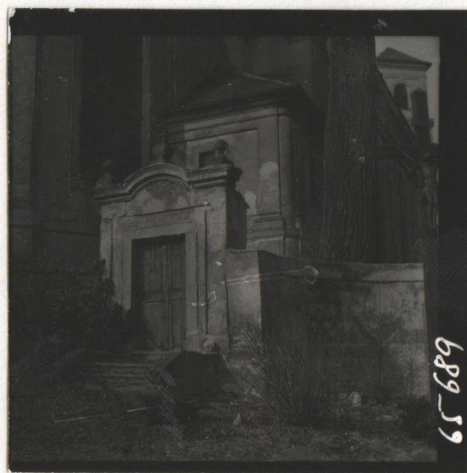
**KSSPPOP 65687-9 65687-9**

**Ohradní zeď vymezuje pam. areál kostela sv. Kříže. K severní horní straně kostela přistavěno schodiště se sochami sv. Václava a Ludmily. Na horním stupni schodiště brána- obdélná, hranolové pilíře s jehlanovitými nástavci.**

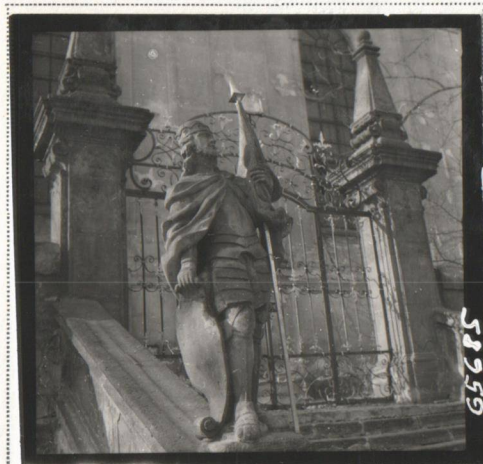
| <p>13. Stav zachování památky a příp. návrhy opatření:</p> | <p>16. Odkaz na fotografickou dokumentaci:</p> <p><b>KSSPPOP 65685</b></p> |

**Socha sv. Václava je protějškem sv. Ludmily. Světec v obvyklém odění, v levé ruce drží praporec přitisknutý k tělu, v pravé ruce štít. Ruka od lokte poškozena.**

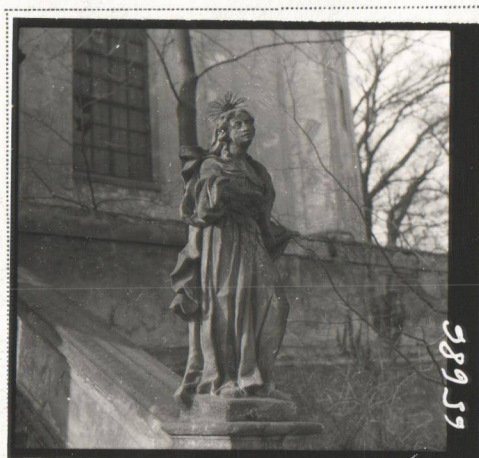
| <p>13. Stav zachování památky a příp. návrhy opatření:</p> | <p>16. Odkaz na fotografickou dokumentaci:</p> <p><b>KSSPPOP 65686</b></p> |

**Socha stojí na západní straně schodiště . Postava v mítném kontrastu v tradičním odění . Bez atributu . Pravá ruka vztažená a pokrčena před hrudí, levá zdvihá cíp draperie.**
