| Osada: <u>Brniště</u> | <u>Česká Lípa</u> | III. | | |

EVIDENČNÍ LIST NEMOVITÉ KULTURNÍ PAMÁTKY

Kostel sv. Mikuláše s obvodní  
zdi a branou

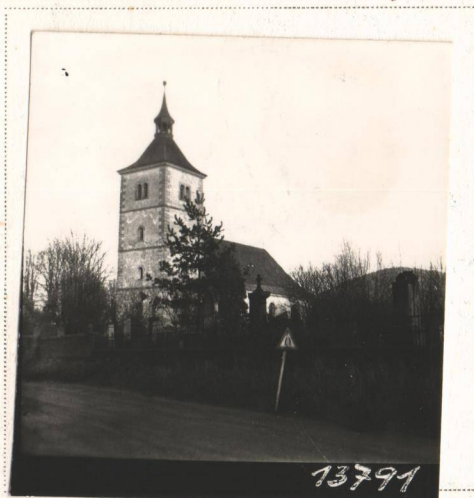
13791

Kostel je dvoulodní, s odsazeným, přímo uzavřeným kněžištěm se západní hranolovou věží, krytou čtyřbokým jehlancem, završeným polygonálním štíhlým jehlancem. Loď a kněžiště kryté sedlovou střechou, nad závěrem kněžiště valba. Zdivo zděné z přitesávaných pískovcových kvádrů, omítané. Boční zdi lodi mají po třech polokruhově zaklenutých oknech. V severní boční zdi postranní vchod. Loď plochostropá s nástropní malbou na středu, kněžiště zaklenuté plackou. Hranolová věž členěná římsami, se otevírá v patrech jednoduchými úzkými okny v nejvyšším patře a zdvojenými. V přízemí věže na západní straně portál, završený erbem Lichtenštejnů. Při severní stěně kněžiště oratoř. V interiéru lodi na západní straně kruchta, nesená dřevěnými sloupy. Na vnější zdi kostela na kněžišti barokní náhrobník tvaru komolého jehlanu, oválné kartuše umístěn německý nápis. Další náhrobník Waltera Gurima, kováře, je zdoben reliéfy s motivy lebek a smrtky s lukem. Na vrcholu náhrobníku tvaru komolého jehlance reliéf Božího oka. A areálu kostela drobná zděná stavba márnice, krytá valbovou střechou se vstupem v ose podélné stěny s nadstaveným zdobným štítem, zakončeným nízkým trojúhelníkem. Vlastní vstup pravouhlý. Z boku portálu ..

10. Časové, slohové a autorské určení: kostel z r. 1700, náhrobníky ze 1785, W. Gurima ze 1790, hřbit. kaple + márnice ze 1711, brána hřbitovní ze 1711.

| <p>20. Poznámky, záznamy změn a doplňků:</p> <p><b>ve stěně polokruhové okna. Vstup do areálu kostela zděnou branou zaklenutou stlačeným obloukem, flankovanou pilastry s římsovými hlavicemi. Nad hlavní římsou rozeklaný štít, v ose volná plastika sv. Mikuláše.</b></p> | <p>18. Evidenční list zpracoval (jméno, datum, podpis):</p> <p><b>Král, 1967</b></p> <p>19. Záznam doplňkových listů:</p> |

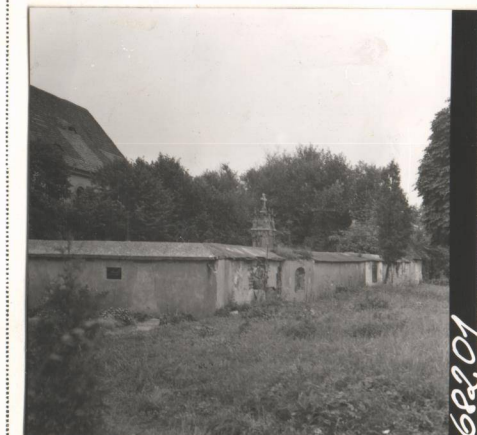
**2858/2**

Na severovýchodě, vpravo od brány zachován jen úsek pobožené zdi z kam. kvádrů i lomového zdiva. Na jihovýchodě a jihu zeď zachována na pravouhlém půdoryse s pultovou stříškou s vnějším sklonem, osázenou kamennými deskami. Stavěna z kvádrů. Opatřena omítkou. Na severozápadě a jihovýchodě zeď chybí. Desky pultové stříšky jsou lité ze stavební hmoty.

| <p>13. Stav zachování památky a příp. návrhy opatření:</p> <p><b>Zachována jen na jižní straně kostela, okolo novějšího hřbitova.<br/>Zbývající úsek u brány v havarijním a neudržovaném stavu.</b></p> | <p>16. Odkaz na fotografickou dokumentaci:</p> <p><b>KS: 68201</b></p> |

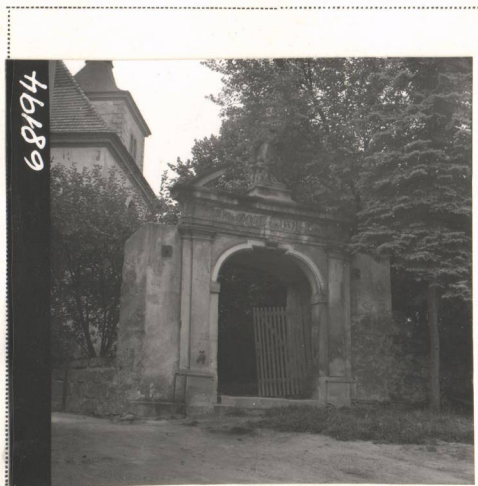
**2859/3**

Architektonická kompozice, složená ze zdvojených pilastrů s toskánskými římsovými hlavicemi, na soklech s profil. patkami. Dále kladí složené z profilované římsy, hladkého vlysu s nápisem a vrstveného architrávu. Nápis: Beate Nicolaena Deum prop leletna. Nahoře rozlepený segmentový tympanon. Ve vrcholu světec s knihou a tančícími putti u pravé nohy - pravá ruka uražena. - sv. Mikuláš.

| <p>13. Stav zachování památky a příp. návrhy opatření:</p> <p><b>vcelku zachovalá</b></p> | <p>16. Odkaz na fotografickou dokumentaci:</p> <p><b>KS: 13794</b></p> |

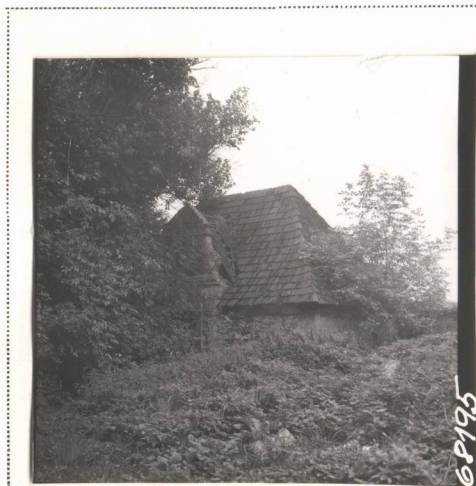
4. Pořadové číslo:  
**2858/4**

Na půdorysu lichoběžníka, jenž s levou kratší stranou ubíhající. Vpředu ve středu vchod s jednodušším portálem, po stranách nevelká okna půlkruhem zaklenutá. Uvnitř portálové a okenní výklenky. Nad vchodem ozdobný štít, vyčnívající z valbové šindelové střechy, zdobený římsami a volutami po stranách.

Na portálu nápis: Dael Domus Haec reqies.

| <p>13. Stav zachování památky a příp. návrhy opatření:</p> <p><b>havarijní - 1982</b></p> | <p>16. Odkaz na fotografickou dokumentaci:</p> <p><b>KS: 13792</b></p> |
