| 1. Obec<br><b>Dobrá, m.č.</b><br><b>Dobratice</b><br><i>BUKOVICE 1</i> | 2. Okres<br><b>Frýdek-Místek</b> | Hodnota | Zachování | Využití |

## EVIDENČNÍ LIST NEMOVITÉ KULTURNÍ PAMÁTKY

**budova hostince zv.Harenda -býv.  
fojtství**

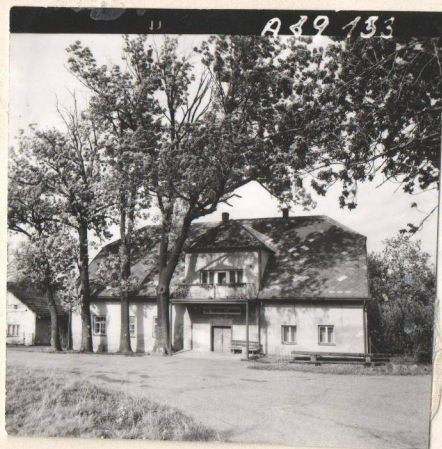
Zděný omítaný volně stojící dům obdélníkového půdorysu zastřešený zvalbenou střechou krytou eternitem. V půdních prostorách vystavěno obytné patro z levé dvorní strany je jednopatrový. Ve štítu 2 trojdílná okna, v přízemí 3 okna. Okapová strana o 6 okenních osách. Nad vstupem novodobý balkon nesený na železných sloupech. Vstupní dveře dvoukřídle s deskami klasovitě kladenými. U dveří dřevěná závoza zevnitř. K zadní okapové straně přiléhá novodobý přístavek WC. Pravá štítová strana prolomena v přízemí dvěma okny, ve štítu 2 menšími půdními okny. Chodba klenuta 2 pruskými klenbami na pase s rámováním se zužuje a je klenuta 3 pruskými klenbami na pase. Velký sál klenut neckovou klenbou s 2 x 3 lunetami a štukovým zrcadlem. Vedlejší prostora klenuta neckovou klenbou s oblounovou římsou. Dveře výplňové. Z velkého sálu vstup do kuchyně klenuté valeně s výsečemi. Z užší části chodby ještě jeden vstup přes malou předsíň klenutou valeně, z ní vlevo místnost klenuté komory. Místnosti na pravé straně chodby klenuty neckovou klenbou s 3 x 2 lunetami, místnost skladu dvěma pruskými klenbami na pasech, třetí nepřístupná. Celý objekt podsklepen. Vstup do sklepních prostor z dvorní strany. Sklepy zaklenuty křížovou klenbou, plackou-klenba cihlová.

**Udržováno, v přízemních prostorách vlhko**
