EVIDENČNÍ LIST NEMOVITÉ KULTURNÍ PAMÁTKY

5. Název (označení) památky: kostel sv. Václava se sochami	7. Ochranné pásmo:
6. Bližší označení umístění památky: čtvrť: _____ čp. _____ ulice (náměstí), popř. místní trať, č. parcely aj.:	8. Vlastník (správce, trvalý uživatel): Církev římsko-katol. - farní úřad Levosice

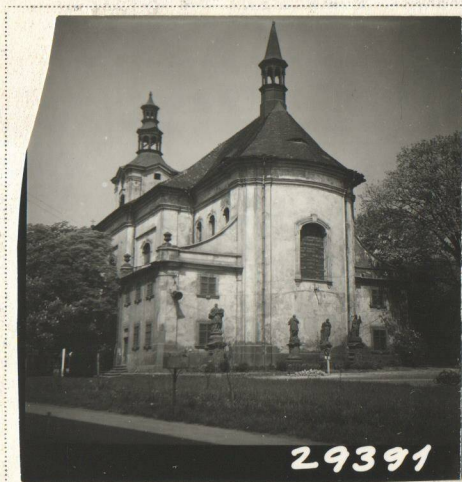
29391

Zděná, omítaná, orientovaná stavba na podélném půdorysu, skládající se z lodi, ze západní věže, se segmentovitě uzavřeného presbytáře a 2 jednopatrových kaplí po stranách kněžiště. Západní průčelí je 3 osé, se středním rizalitem, zakončeným trojúhelným štítem. Štít spočívá na vysokých zmožených pilastrech s kompozitními hlavicemi zdůrazňujícími nároží rizalitu. V přízemí všech 3 os pravouhlé vchody (vpravo zasedá), nad nimi salamující se římsy a ornament z pásky a akantu, nad středním vchodem znak hrabat z Baden Baden. V 1. patře bočních os niky se sochami sv. Jana Křtitele a Jana Nepomuckého z r. 1879, ve střední ose okno. Nároží průčelí zesíleno zmoženými pilastry. Nad rizalitem se tyčí jehlancová věž. Boční fasády jsou 4 osé, členěné lisénami. Okna jsou pravouhlá, uzavřená segmentem, s profilovanými šambránami a uchy. Vnitřek sklenut valeně. Stěny jsou členěny pilastry s bohatými kompozitními hlavicemi, nesoucími kladí. Loď spojena s presbytářem půlkruhovým vítězným obloukem. Severní a jižní stěna presbytáře prolomeny okny oratoře. Klenba zdobena nástěnnými malbami námětově čerpajícími z legendy sv. Václava. Kostel kryt sedlovou střechou s taškami.

Dobrý.

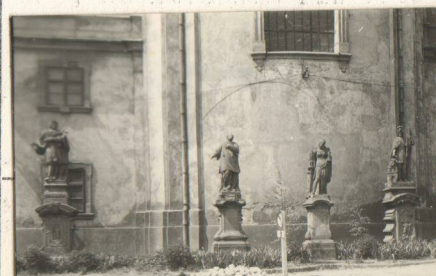
29396

Před východní stěnou kostela umístěny kamenné sochy zleva : sv. Jana Nepom.,
mohutná blokovitá socha světce, držícího kříž, opřený o levou paži. Soše chybí svato-
sář, je otlučená - 1796.

- 2) sv. Vavřinec je zobrazen v otáčivém pohybu s pravým kolennem vytočeným dovnitř.
Pravá ruka držela rošt, který chybí, levou má položenou na prsou. Hlava s
ekstatickým výrazem vshlíží k nebesům. Zvětralé, otlučené - kol. pol. 18. stol.
- 3) sv. Barbara opírá se pravou rukou o masí věž, drží v ní zároveň meč a palmovou
ratolest, v levé ruce kalich, shlíží dolů. Sat přiléhá k tělu, tvoří měkké
řasy na prsou a na břiše. Na soklu datum 1776 - autor B. Eder.
- 4) sv. Florian - na soklu reliéf sv. Augustina. Zobrazen v klidném postoji, v
levé ruce drží korenev, pravou vylévá vodu na dům. 2. pol. 19. stol.
