Osada: **Mlékojedy**

## EVIDENČNÍ LIST NEMOVITÉ KULTURNÍ PAMÁTKY

**2179**

**kostel sv. Martina s ohradní zdí**

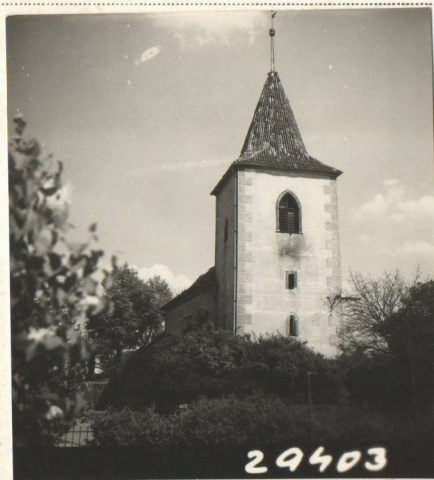
Orientovaná, zděná stavba, krytá sedlovou střechou s taškami, jednolodní, se západní věží a presbytářem s apsidou, k němuž na severní straně připojena kaple s pultovou střechou. Věž má bosovaná nároží, v přízemí v ose portál pravouhlý s uchy, je prolomen střílnovými okny, ve 2. patře velká lomená okna. Střechu má jehlanovou, krytou průjy. Na východní straně v ose vchod do presbytáře, jižní stěna je 2 osá. Věž nese svytky jednoduchého obdélného agrafta. Uvnitř zaklenuto plackami.

| <p>13. Stav zachování památky a příp. návrhy opatření:</p> <p><b>Špatná střecha, opadená omítka.</b></p> | <p>16. Odkaz na fotografickou dokumentaci:</p> <p><b>KESPROF čn. 29403</b></p> |
