1. Obec: Osada: Slatina	2. Okres: Litoměřice	Hodnota III.	Zachování	Využití III
-----------------------------------	--------------------------------	------------------------	-----------	-----------------------

EVIDENČNÍ LIST NEMOVITÉ KULTURNÍ PAMÁTKY

Kostel sv. Jana Nepomuckého s kaplí*Vučelara*
v soupise (l.c.) i v ma.
terciálech uváděno
zasvěcení sv. Jana
Nepom.

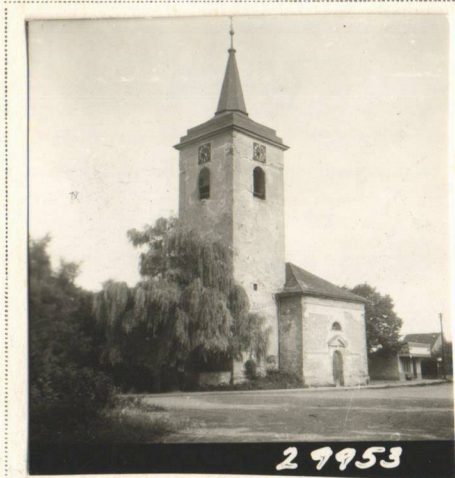
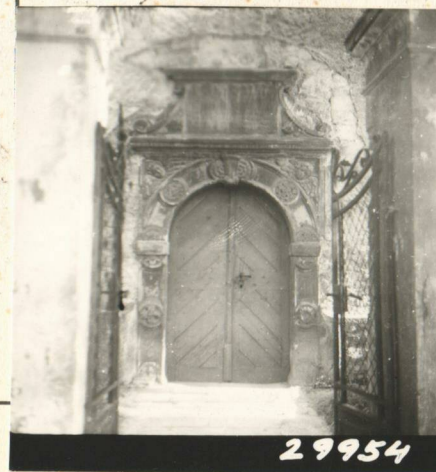
KSSPPOP č. 29953, 29954

Orientovaná zděná, omítaná budova na podélném půdorysu, jednodílná, s věží při severní straně, s pětibokým presbytářem opřeným opěráky, se sakristií na severní straně. V západním průčelí edikulový portál s trojúhelným štítem, nad ním půlkruhové okno. Věž je dvoupatrová s jehlanovou střechou s obdélnými okénky a velkými půlkruhově zaklenutými okny v nejvyšším patře. V sev. straně renesanční edikulový portál s andlými hlavami ve oviklech, zdobený rosetami, s volutovým přímo uzavřeným štítem, v něm nápis: "léta 1595 věž v nové staviti se počala nákladem záduší této obce slatinské za ouřadu Valentina rychtáře a konšelů zejména postaveny Simona Šimáka, Jana Housa, Simona Michálka, Simona Dlháka a za ouřadu kostelníků Jiříka Stuchlého, Víta Batisty Lane Deo." Fasáda je rustikovaná s 2 okenními osami na jižní straně a 5 v presbytáři. Loď je plochostropá, s nově vestavenou kruchtou s presbytářem spojenou lomeným vítězným obloukem. Kněžiště zaklenuto 1 bání křížové klenby a 5 žebry závěru - žebra hrušková spočívající na jehlanových konsolách s trojlístou krušbou. Do sakristie vede pravouhlý portál s uchy a kápkami. Kostel kryt sedlovou střechou.

Špatná střecha, v severozápadním rohu již opadává strop.
