| 1. Obec:<br><u>Cítoliby</u> | 2. Okres:<br><u>Louny</u> | Hodnota<br><u>I. I.</u> | Zachování | Využití |

## EVIDENČNÍ LIST NEMOVITÉ KULTURNÍ PAMÁTKY

**Kostel sv. Jakuba Většího**

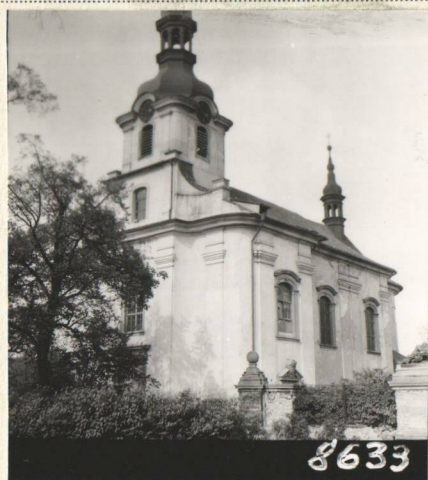
8633

Jednoduchý kostel obdélného půdorysu se zúženým kněžištěm, které má 2 postranní přístavky, postavený z lámané opuky. Nad průčelím věž o 2 patra převyšující kostel. Vchod v průčelí pravouhlý, s profilovaným pískovcovým ostěním; nad ním velké okno s těžkou kartuší se znaky hrabat Schützů. V obou patrech věže okna, pod zastřešením ciferníky hodin, baňatá barokní střeška pobitá plechem s velkou lucernou, ukončená dvojitým knoflíkem a kovaným křížkem. Fasádu zdobí zdvojené pilastry, nároží jsou zaoblena. 6 oken lodi sklenuto mírným obloukem a zdobeno štukovým ostěním s nadokenními římsami. Celek jednotně vyzdobený, při střídání oken s pilastry. Při jižní straně vchod na kruchtu, zdobený štítovými segmenty a znakem Schützů. Sedlovou střechu kryjí prejzy. Lodi i kněžiště sklenuty valenou klenbou s lunetami, stěny zdobeny dorskými pilastry s kladím. Nad hlavním vchodem velká zděná kruhta; kněžiště má 2 nižší přístavky. Rozměry lodi: 23.6 x 12.4m, kněžiště: 10 x 6.2m.

Zvětralé omítky a neupravené okolí. Kolem kostela býval hřbitov  
zdobený Breunovými sochami, které dnes chybí; ohrada je neupravená.
