EVIDENČNÍ LIST NEMOVITÉ KULTURNÍ PAMÁTKY

vila - trojdům

čtvrť: čp. 1270, 1279, 1294

ul. Pod Doubravkou st. 1828, 1829, 1832

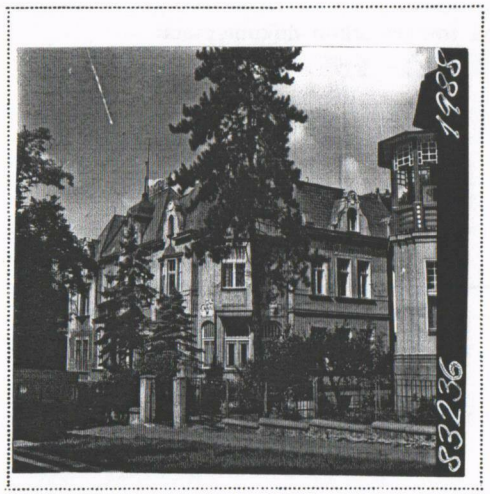
V poměrně dobrém stavu s nutnou restaurací některých prvků fasády a sjednocením barevnosti celého trojdomu. - 1987

Střecha je v dezolátním stavu, na několika místech zatéká, v 1 patře se propadá strop v důsledku zatékání - 1993
