| 1. Obec<br>Dobruška | 2. Okres<br>Plzeň - jih | Hodnota<br>II. II. | Zachování | Využití |

# EVIDENČNÍ LIST NEMOVITÉ KULTURNÍ PAMÁTKY

most nad Radbuzou

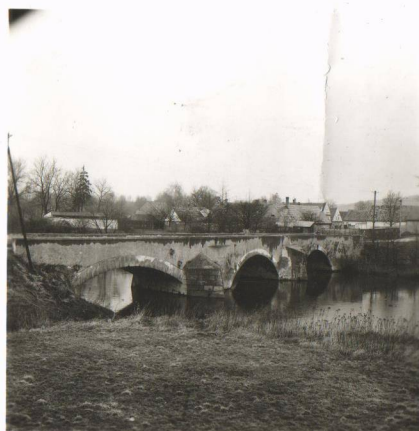
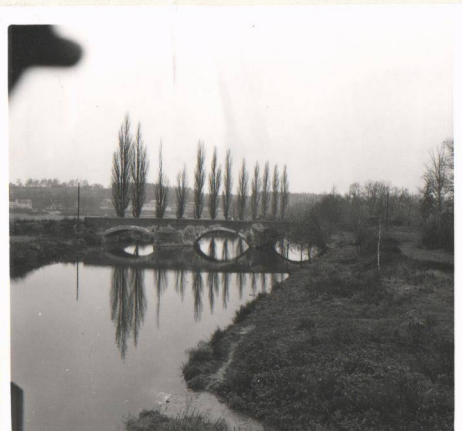
Parapetní zídka na jižní straně nad 1. obloukem od města částečně zbořena, socha sv. Jana Nepomuckého chybí, kvalitní podstavec poškozen spráskováním pískovce.
