| NÁLEZOVÁ ZPRÁVA | č. 02 |
| Objekt<br><b>sýpka v areálu hospodářského dvora u zámku čp. 1</b> | čp. (č. or., č. parc.), jiná lokalizace<br><b>čp. 1, na části pozemku st. p. č. 1</b> |
| Zkoumaná část objektu / Prvek<br><b>okenní otvor v prvním patře jižního průčelí v první ose od východu/okenice</b> | |
| "Název" akce / NZ<br><b>dokumentace výplně okenního otvoru</b> | |

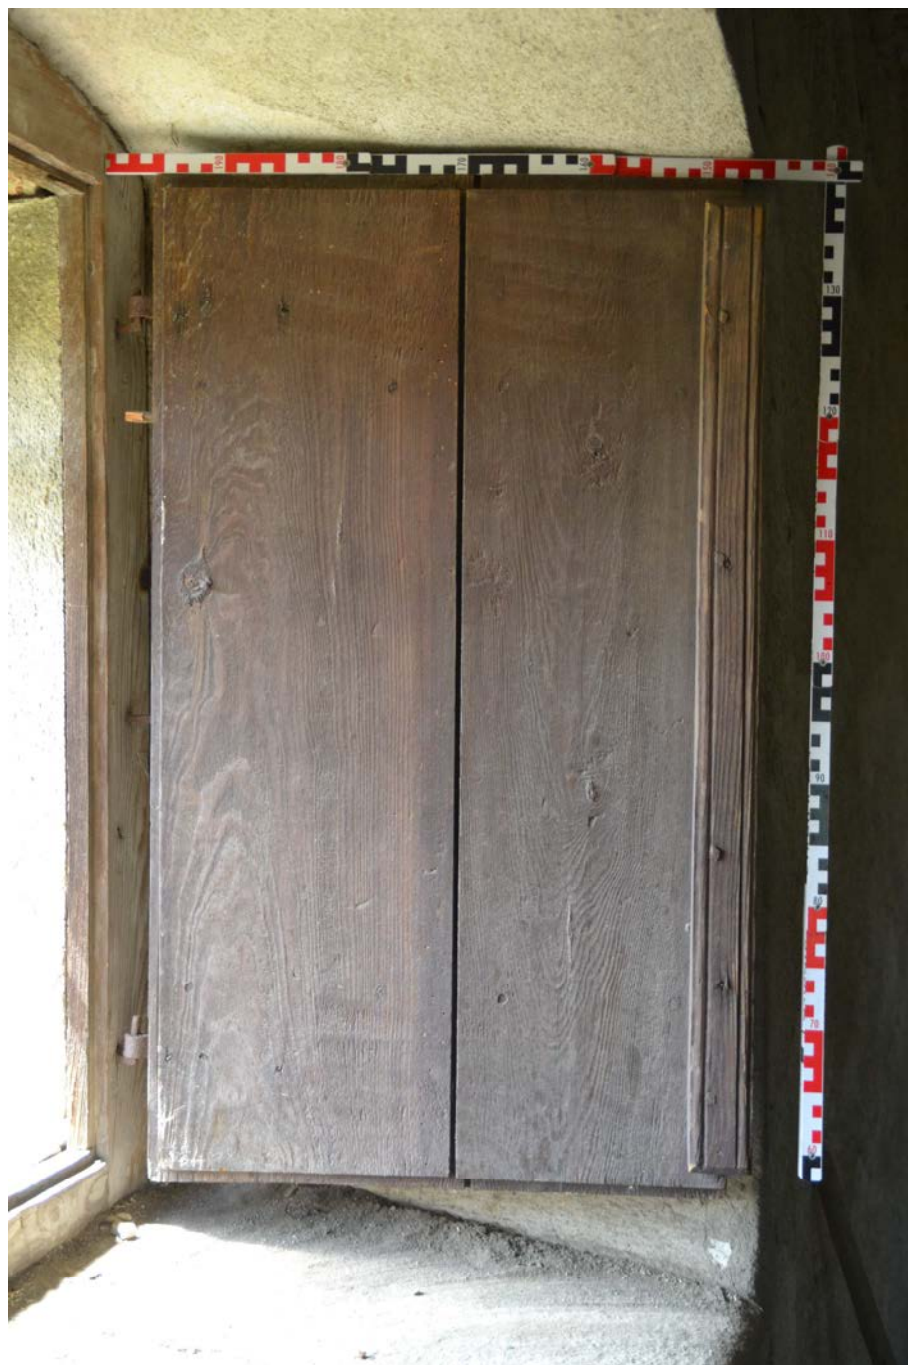
- 21** levé křídlo, líc, det. mechanického poškození levého spodního rohu křídla a čel kolíčků, jimiž je jištěný svlak na rubové straně

| Popis přílohy (možno uvést podrobný komentář)<br><b>levé křídlo, líc, det. mechanického poškození levého spodního rohu křídla a čel količků, jimiž je jištěný svlak na rubové straně</b> | |
