NÁLEZOVÁ ZPRÁVA	č. 02
Lokalita / Obec (část obce) <b>Chříč</b>	Okres / Kraj <b>Plzeň - sever / Plzeňský</b>
Objekt <b>dům čp. 24</b>	čp. (č. or., č. parc.), jiná lokalizace <b>čp. 24, s pozemkem st. p. č. 8</b>
[Evidenční číslo kulturní památky v ÚSKP] <b>106593</b>	[Souřadnice] N / E
Zkoumaná část objektu / Prvek <b>celek, výplně okenních a vstupních tvorů</b>	
"Název" akce / NZ <b>inventarizace výplní okenních a vstupních otvorů</b>	
Zpracoval (autor, instituce) <b>Stanislav Plešmíd, NPÚ ÚOP Plzeň</b>	Datum akce / Datum vydání NZ <b>02-10/2021 / 21. 12. 2021</b>
Označení NZ (ev. č. v archivu zpracovatele) <b>PSURP 02/2021</b>	Místo uložení originálu NZ <b>Národní památkový ústav, ÚOP v Plzni, projektový archiv</b>
<b>Zadavatel OPD (osoba, instituce)</b>	Počet stran/Počet příloh/Počet listů příloh <b>10/69/160</b>

**INVENTARIZACE OKENNÍCH A DVEŘNÍCH VÝPLNÍ DOMU ČP. 24, CHŘÍČ, OKR. PLZEŇ - SEVER**

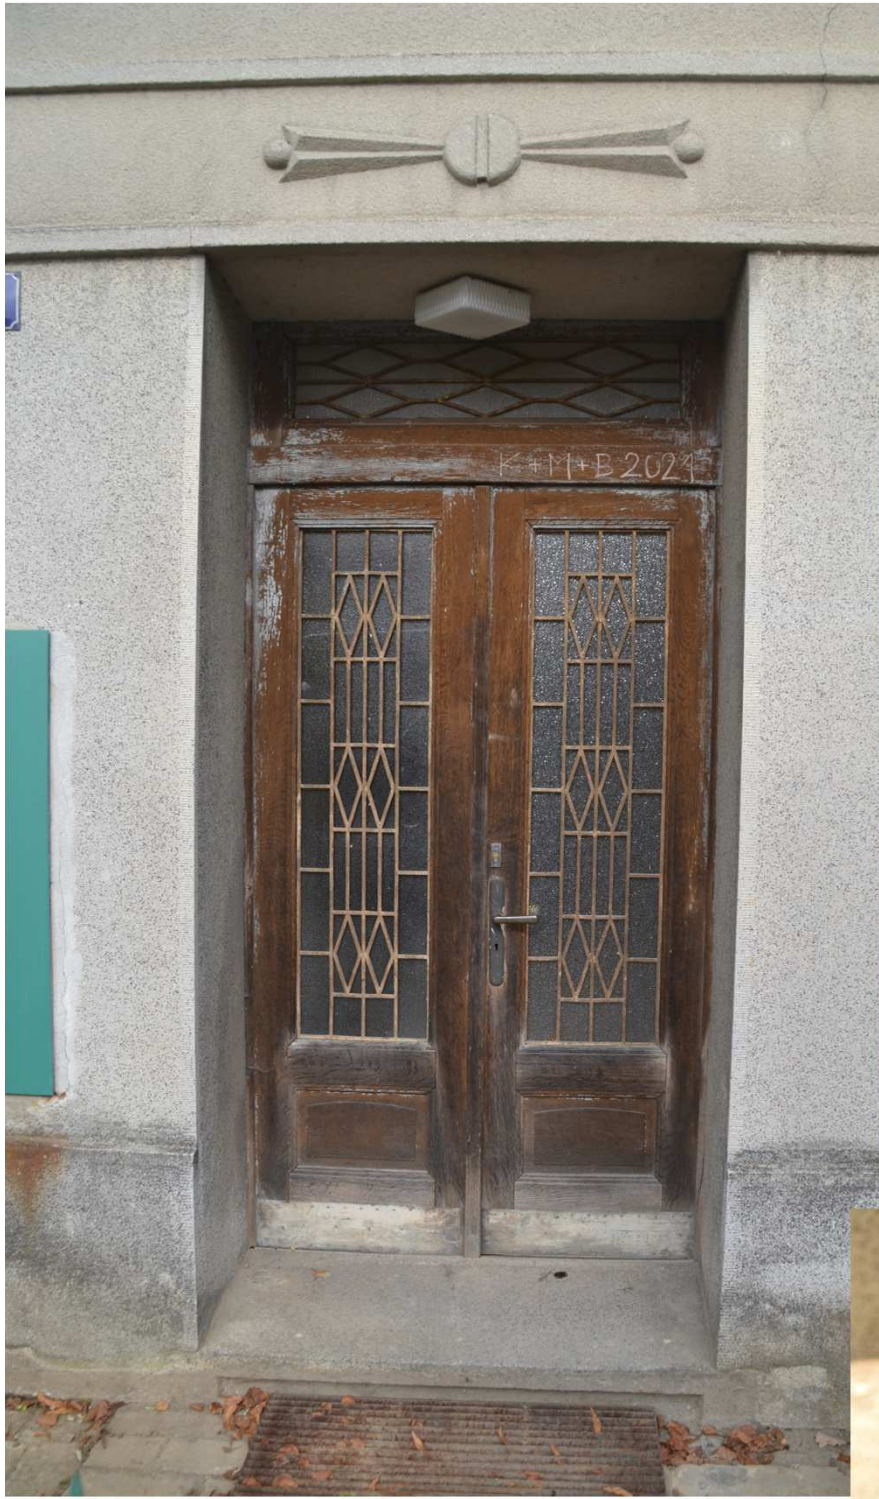
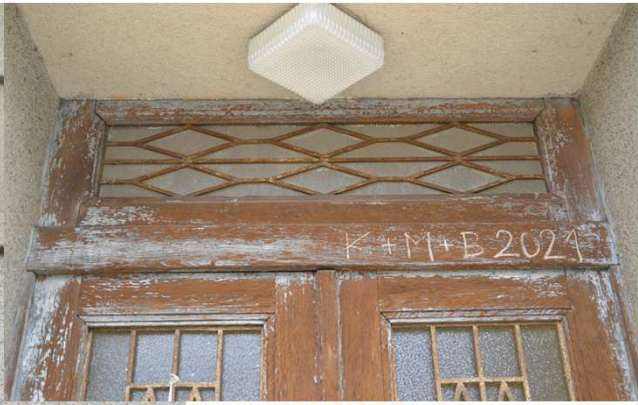
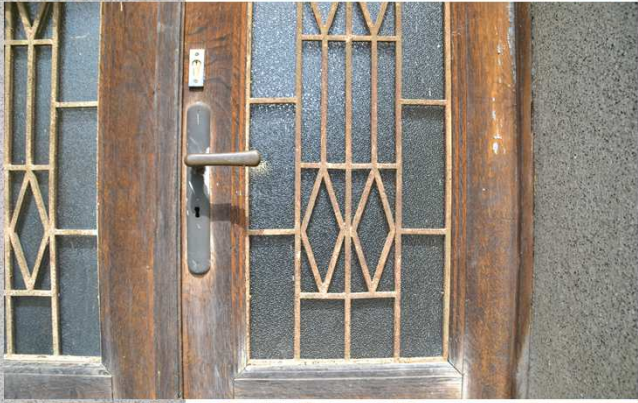
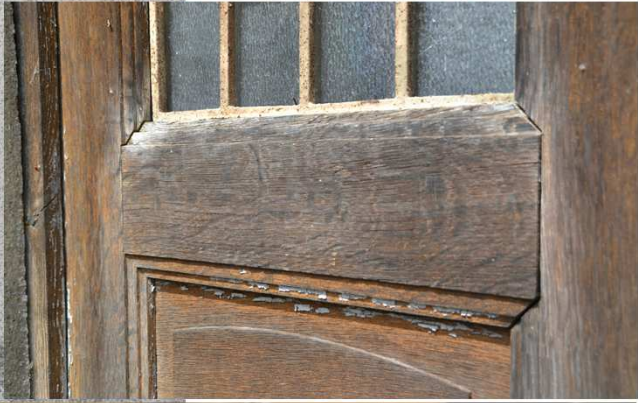
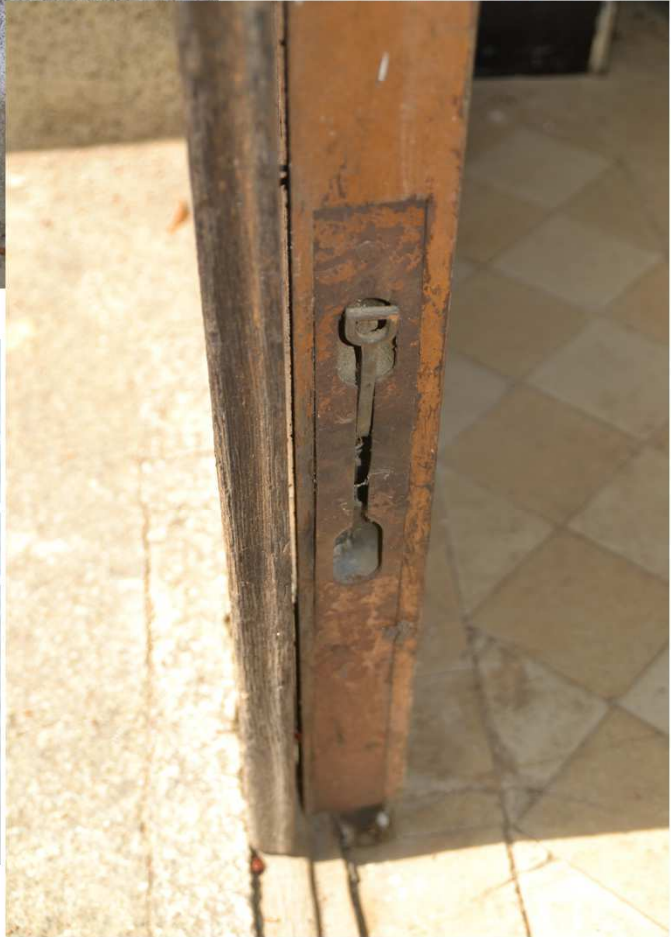
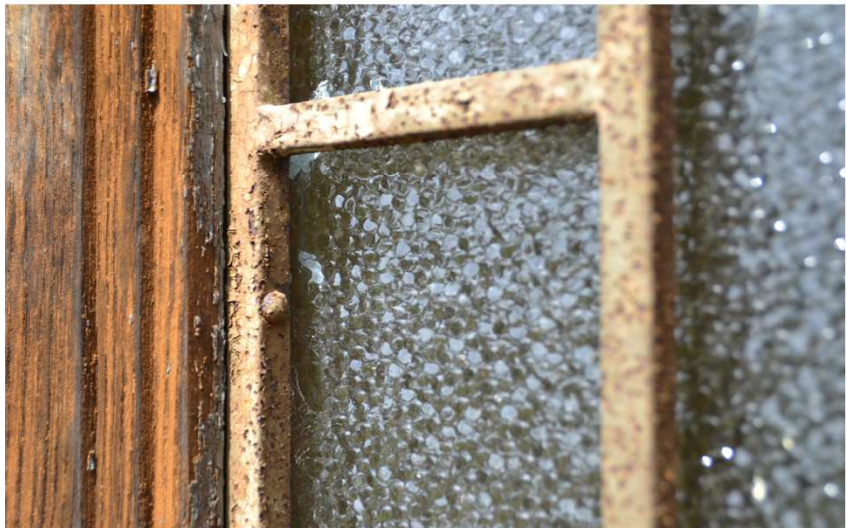
<b>Materiál:</b>	měkké dřevo, železo, vruty s přímým zářezem, mosaz, hřebíky z drátu		
<b>Povrchové úpravy:</b>	dožívající nátěr v odstínu světlehnědé (až okrové) barvy a na něm nepatrné pozůstatky zcela dožilého nátěru v odstínu šedé barvy, mříže opatřeny nějakým nátěrem v odstínu smetanové až žluté barvy.		
<b>Zasklení:</b>	čiré ornamentální sklo průmyslové výroby		
<b>Kování:</b>	zapuštěné závěsy s válcovými pouzdry a zaoblenými konci - 6 ks, mosazné kliky a klíčové štítky typ Elegant - 1 sada, zapuštěné zástrče s jednoramennou mosaznou pákou 2 ks		
<b>Technický stav:</b>	V poměrně dobrém technickém stavu, s dílčími poškozeními vlivem užívání. Dožilé nátěry, na lící straně zcela a v plochách chybějící, odhalené dřevo trpí povětrností. Na spodní straně patrné působení zvýšené vlhkosti. Nátěry mříží jsou rovněž dožilé, kov je více či méně napaden korozí. Poutec se zdá být v okolí otvoru pro zástrč naprasklý (?). Spodní strana rámu je více či méně mechanicky poškozena, a ve spodních partiích stojek rámu slabé napadení dřevokazným hmyzem (červotoč). Prvek vyžaduje celkovou opravu se zásahy na úrovni zvýšené údržby a drobných dílčích oprav, ovšem u spodních partií (zejména rámu) nelze vyloučit nutnost dílčí rekonstrukce.

<b>Datace:</b>	původní prvek z doby přestavby objektu, kol. r. 1930		
<b>Památková hodnota:</b>	Tradičně provedený truhlářský výrobek s dochovanými spoji, detaily a kovááním. Doklad dobové produkce vysoké kvality. Jedná se bezpochyby o původní dveře z doby určující přestavby domu, které se spolupodílí na architektonickém působení stavby. Dveře kromě doplnění novodobého zámku nebyly patrně nijak upravovány a jsou dochovány včetně autentických nátěrových vrstev. Součástí dochovaného souboru výplní otvorů, pocházejících z doby přestavby objektu a autentická součástí architektonické památky.		
<b>Poznámky:</b>	před obnovou provést odborný průzkum nátěrových vrstev.		
<b>Autor listu:</b>	Stanislav Plešmíd	<b>Datum:</b>	21.12.21

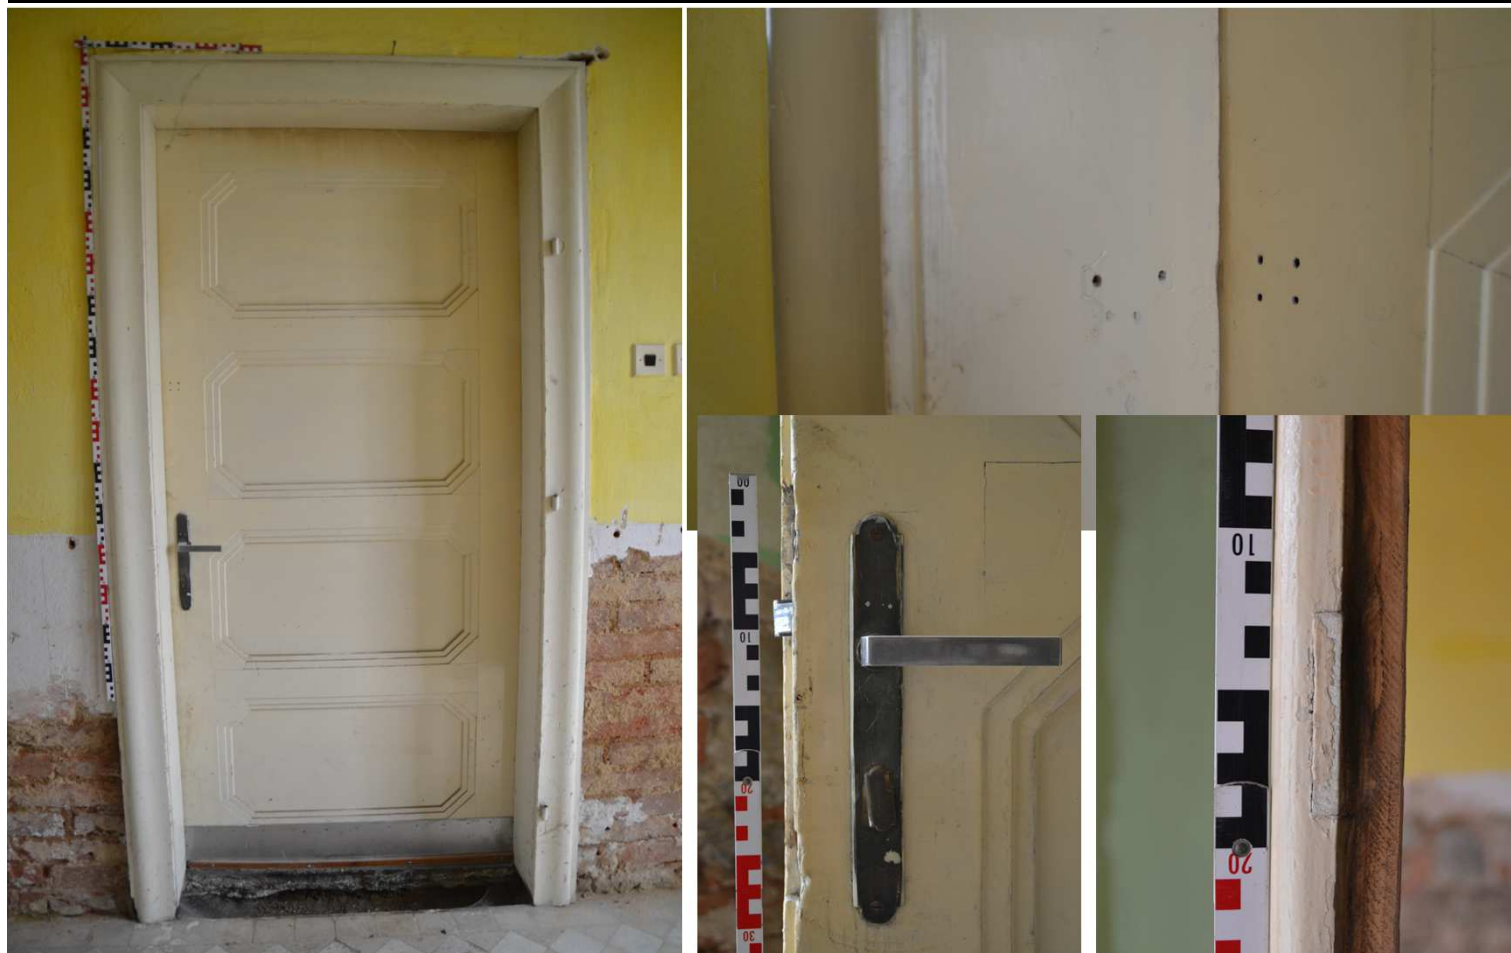
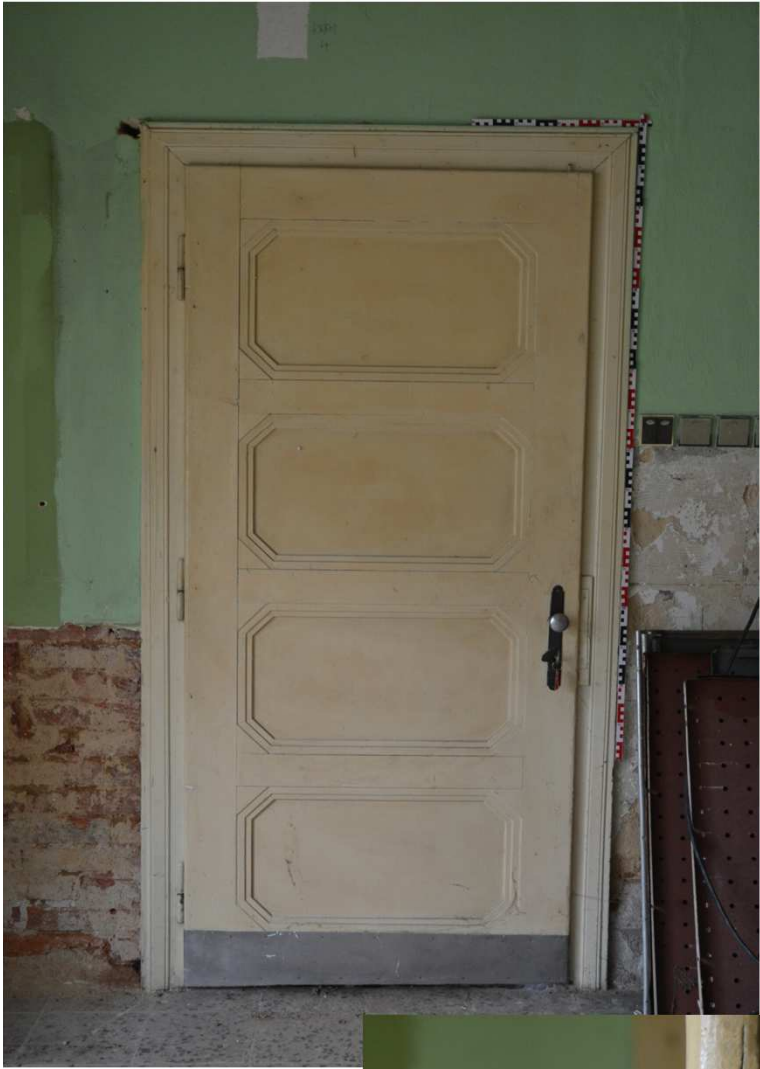
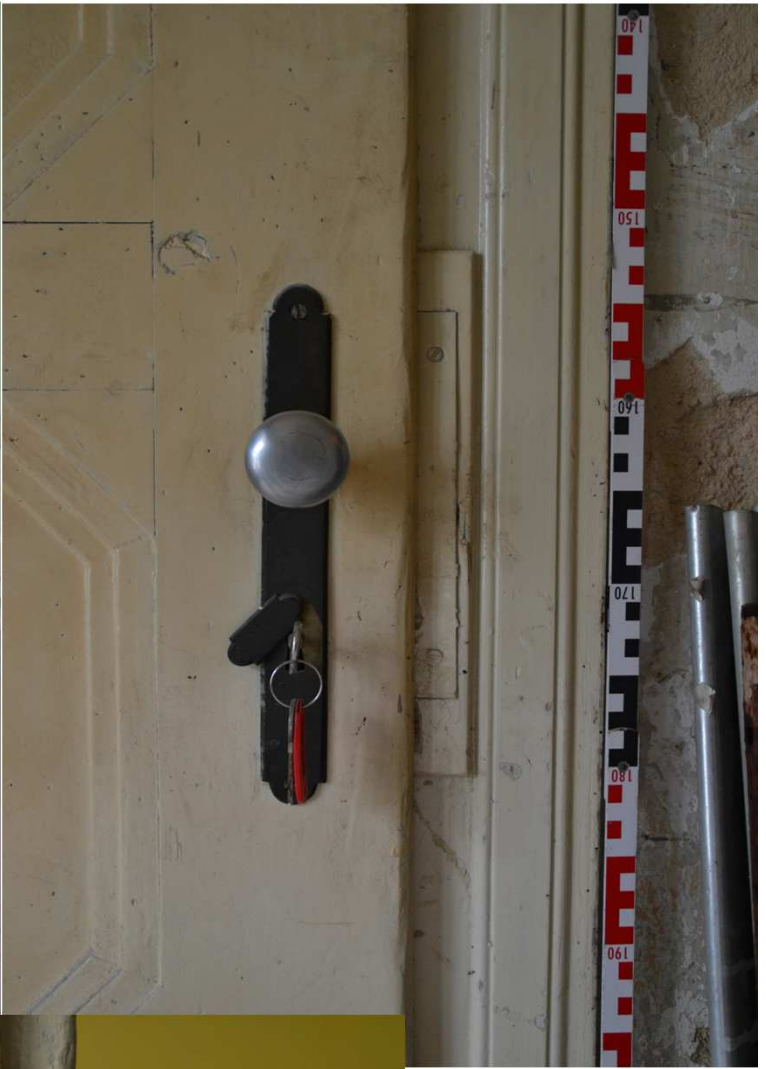
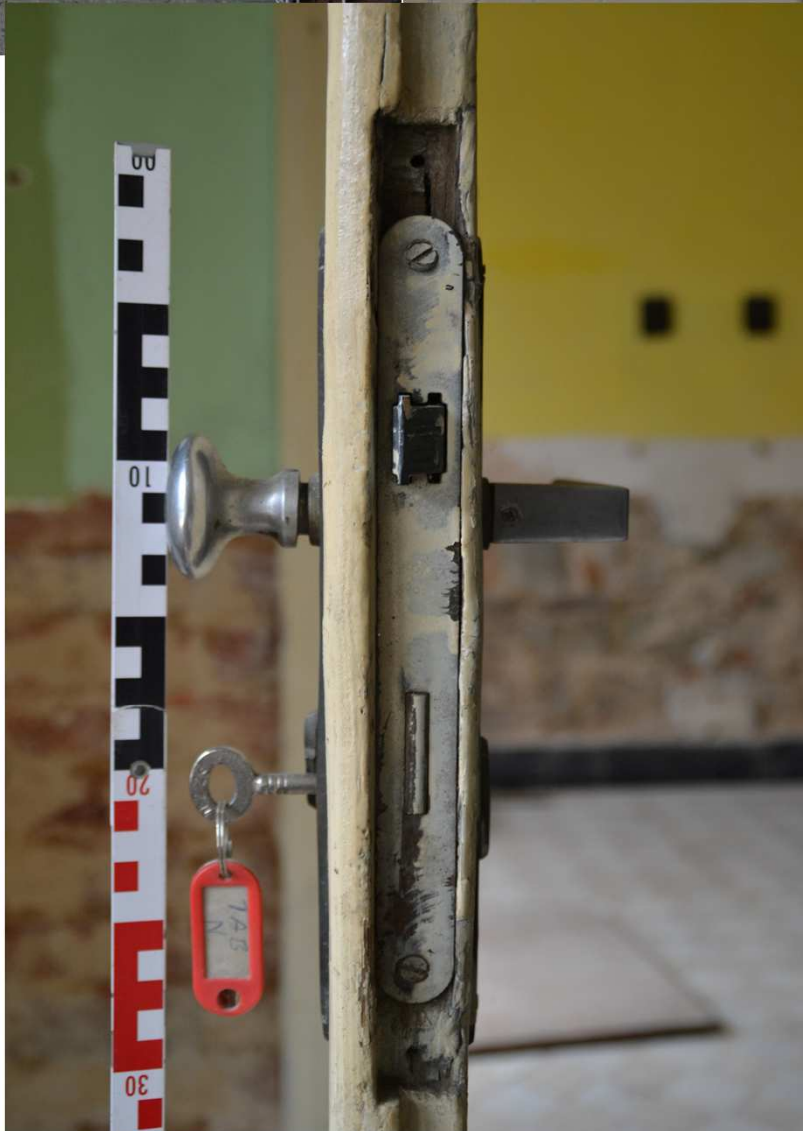
<b>Materiál:</b>	měkké dřevo, železo, vruty s přímým zářezem, hřebíčky z drátu, mosaz, světlá slitina (hliníku?)		
<b>Povrchové úpravy:</b>	patrně syntetický nátěr v odstínu slonová kost		
<b>Zasklení:</b>	není		
<b>Kování:</b>	zapuštěné závěsy s válcovými pouzdry a zaoblenými konci - 3 ks, mosazné klíčové štítky - 1 sada		
<b>Technický stav:</b>	V poměrně dobrém technickém stavu, ale se stopami po užívání a druhotnými úpravami. Zcela chybí prahová část dveřního rámu a práh. Povrch mosazi zoxidovaný, nátěr dožívající. Obnova prvku patrně vyžaduje zásah na úrovni zvýšené údržby a dílčí rehabilitaci.		
<b>Datace:</b>	původní prvek z doby přestavby objektu, kol. r. 1930, klíčové štítky o něco starší, někdy z druhé pol. 19. stol., dílčí úpravy a doplňky z druhé pol. 20. stol.		
<b>Památková hodnota:</b>	Tradičně provedený truhlářský výrobek s dochovanými spoji, detaily a částečně i starším kováním. Doklad kvalitní dobové produkce, s méně obvykle - individuálně řešenými výplněmi. Součást dochovaného souboru výplní otvorů, pocházejících z doby přestavby objektu a autentická součást architektonické památky.

<b>Poznámky:</b>	před obnovou provést odborný průzkum nátěrových vrstev		
<b>Autor listu:</b>	Stanislav Plešmíd	<b>Datum:</b>	21.12.21

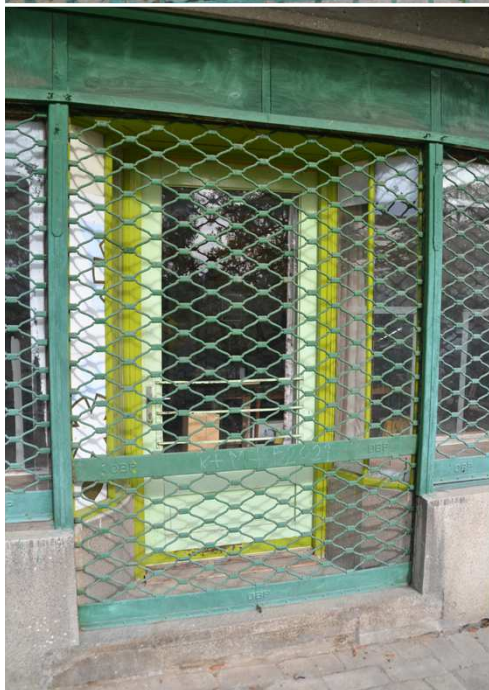
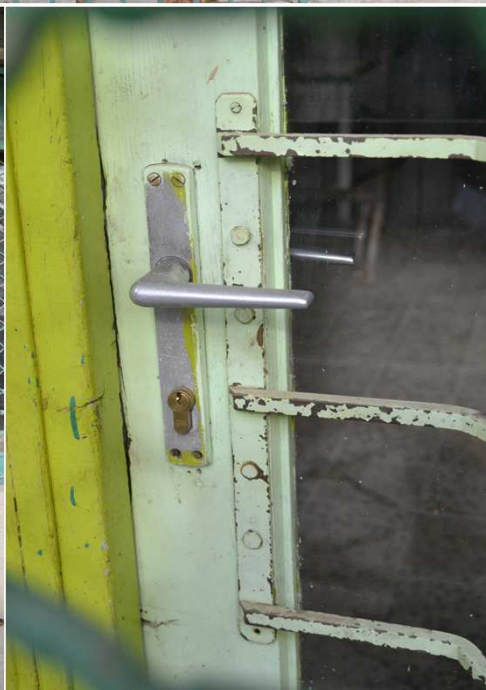
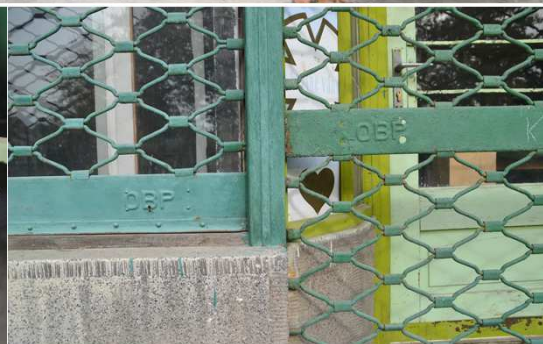
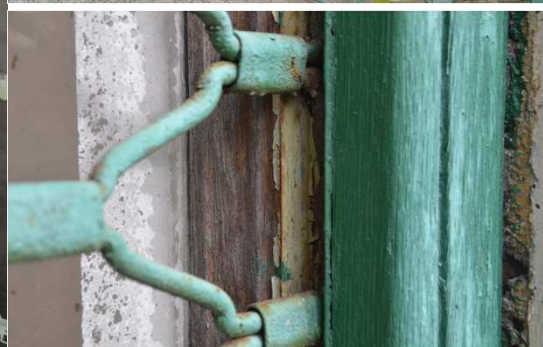
<b>Technický stav:</b>	V poměrně dobrém technickém stavu, ale se stopami po užívání - drobná mechanická poškození a s druhotnými úpravami. V patních partiích vnějšího rámu a na dně výkladců stopy po působení vlhkosti - zatékání a kondenzace. Nátěry na vnější straně dožívající, obnovované v odstínu zelené barvy. Dřevo místy viditelně zteřelé. Povrch mosazi zoxidovaný. Nátěry všeobecně dožívající, místy narušené a popraskané. Kovové součásti více či méně napadeny korozí. Obnova prvku vyžaduje zásah na úrovni zvýšené údržby a opravy, v patních partiích vnějšího rámu nelze vyloučit nutnost dílčí rekonstrukce.		
<b>Datace:</b>	patrně původní prvek z doby přestavby objektu, kol. r. 1930, dodatečné úpravy a doplňky v druhé pol. 20. stol.		
<b>Památková hodnota:</b>	Tradičně provedený truhlářský výrobek s dochovanými spoji, detaily, kováním a specifickými technickými prvky. Doklad kvalitní dobové produkce. Součást dochovaného souboru historických výplní otvorů, autentická součást architektonické památky.

<b>Poznámky:</b>	před obnovou provést odborný průzkum nátěrových vrstev		
<b>Autor listu:</b>	Stanislav Plešmíd	<b>Datum:</b>	21.12.21

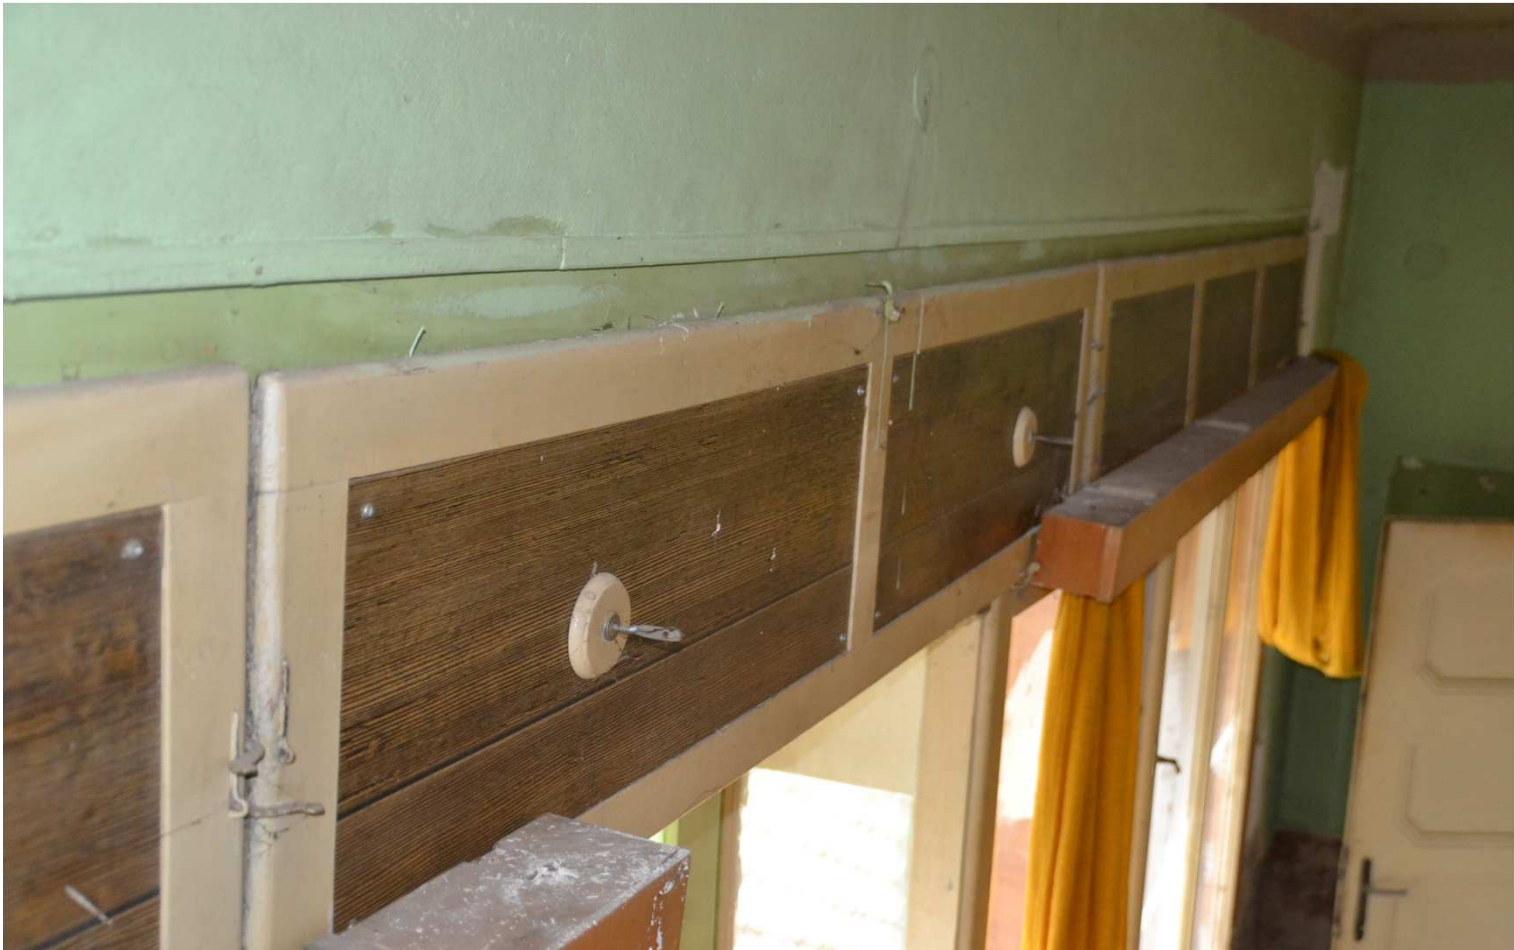
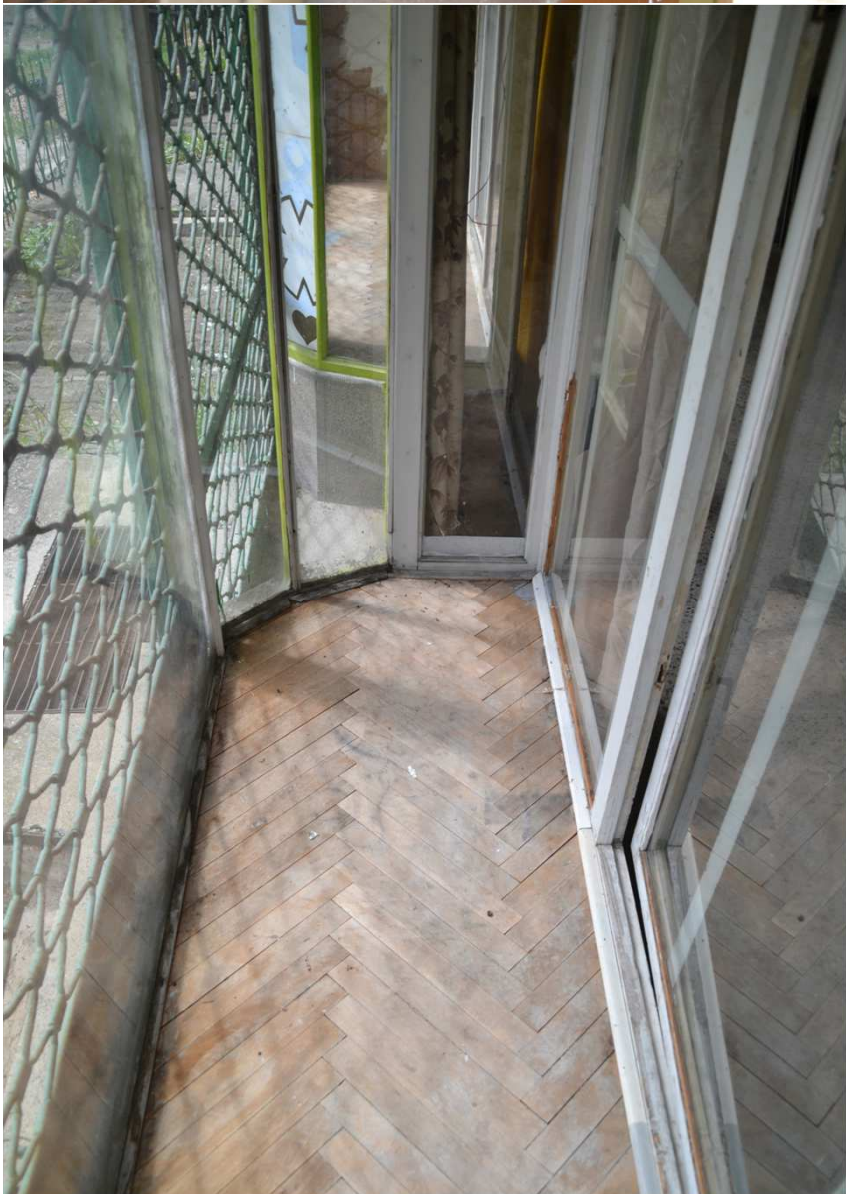
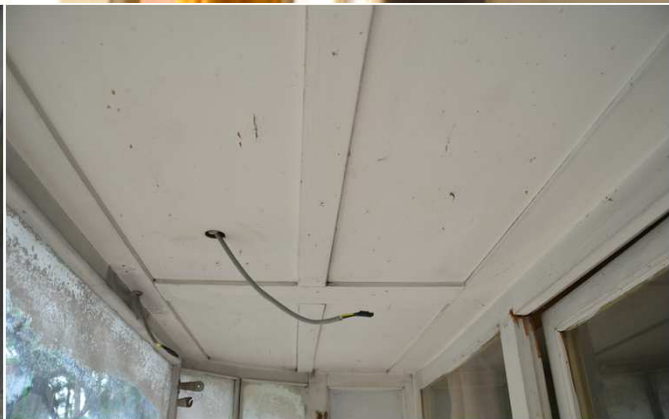
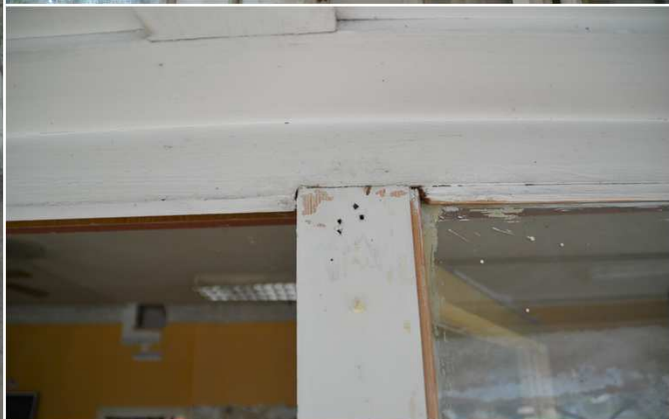
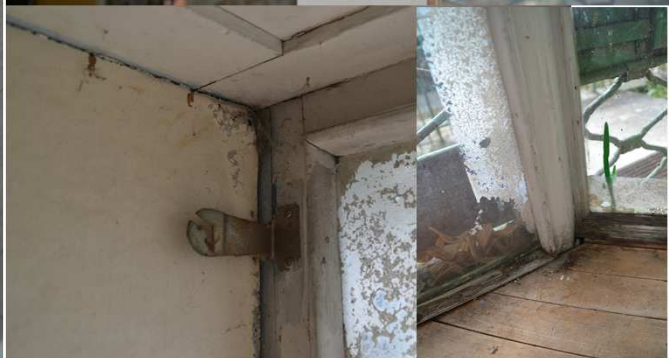
<b>Materiál:</b>	měkké dřevo, železo, mosaz, čiré sklo, dřevěné kolíčky, sklenářský tmel, vruty s přímým zářezem, vruty s křížovým zářezem		
<b>Povrchové úpravy:</b>	patrně syntetický nátěr v odstínu slonová kost a v odstínu bílé barvy		
<b>Zasklení:</b>	čiré tabulové průmyslově vyráběné sklo		
<b>Kování:</b>	zapuštěné závěsy s válcovými pouzdry a zaoblenými konci - 12 ks, jednoramenná mosazná klička s vypouklou podložkou - 4 ks, mosazné olivy s podložkou s odsazenými zaoblenými konci 2 Ks, otočný baskulík - protisměrná rozvora, mosazné madlo a záskočka ovládaná lankem 1ks, vodící lišta s otvory pro točnice profilu „U“.		
<b>Technický stav:</b>	Vnitřní okno v poměrně dobrém technickém stavu, prvek není kompletně dochovaný - chybí parapetní prkno, vnitřní mříž a vnitřní roleta. Na spodní straně vnitřní špalety popraskaný a místy oloupaný nátěr, patrně i zhoršený stav dřeva tvořícího deštění špalety. U vnějších oken výrazněji narušené (dožívající či dožilé) nátěry, místy odhaleno dřevo. Horší stav vykazují zejména okapnice a spodní vlysy rámu a křídel. Dřevo je zteřelé místy popraskané. Povrch mosazných prvků zoxidovaný. Obova vnitřního okna vyžaduje patrně zásahy na úrovni zvýšené údržby, u vnějšího okna nelze vyloučit nutnost dílčí rekonstrukce.

<b>Datace:</b>	původní prvek z doby přestavby objektu, kol. r. 1930, druhotně užitě starší podložky oliv		
<b>Památková hodnota:</b>	Tradičně provedený truhlářský výrobek s dochovanými spoji, detaily a kováním. Doklad kvalitní dobové produkce. Součást dochovaného souboru výplní otvorů pocházejících z doby přestavby objektu. Typický příklad tzv. kastlového okna, s dílčími odlišnostmi na rubové straně (deštění, mříž, roleta) souvisejícími s provozním řešením (obchod). Autentická součást architektonické památky.		
<b>Poznámky:</b>	před obnovou provést odborný průzkum nátěrových vrstev		
<b>Autor listu:</b>	Stanislav Plešmíd	<b>Datum:</b>	21.12.21

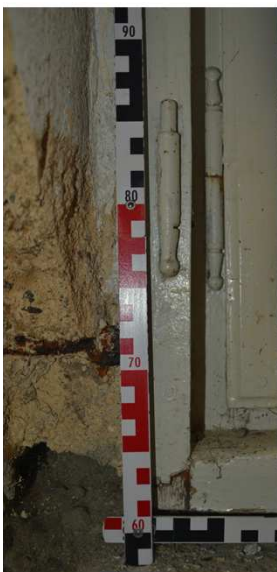
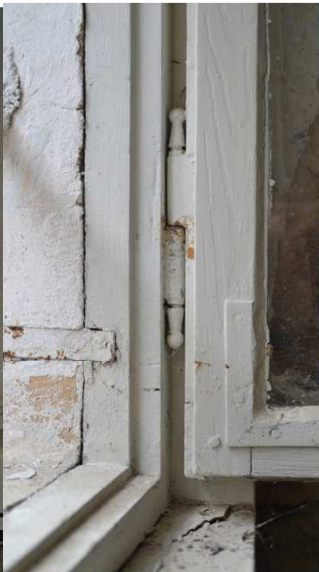
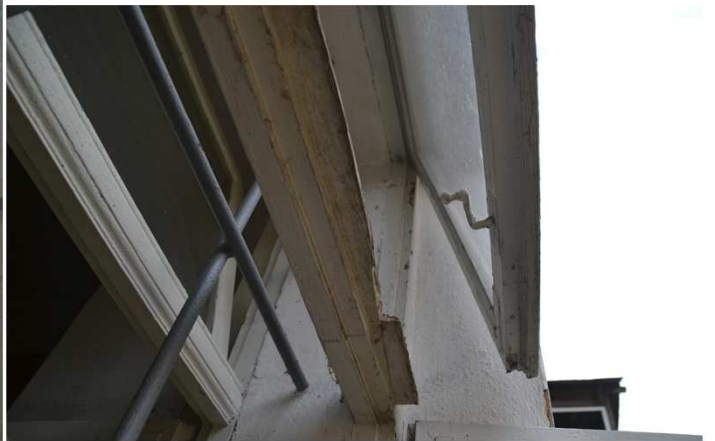
<b>Prvek:</b>	okno	<b>Označení prvku:</b>	<b>A8</b>
<b>Základní rozměry (š/v mm):</b>	715/630	<b>Umístění:</b>	INT, přízemí, S stěna obchodu
<b>Popis:</b>	obdélně podélné jednoduché podávací okénko. Okenní rám prostý, osazený ve zděném ostění, za lícem stěny obchodu (lícni strana) a v líci stěny kuchyně s obkladačkami (rubová strana). V nadpraží špalety jako překlad vloženo prkno a k němu ze spodní strany uchycena dřevovláknitá deska pomocí vrutů s křížovým zářezem. Boky špalety před rámem rovné. Vlysy prosté, bez polodrážky, na rubové straně jsou ke stojkám rámu pomocí vrutů s přímým zářezem uchyceny vodící lišty posuvné výplně - dnes chybí.		
<b>Materiál:</b>	měkké dřevo, vruty s přímým a křížovým zářezem		
<b>Povrchové úpravy:</b>	patrně syntetický nátěr v odstínu slonová kost		
<b>Zasklení:</b>	není		
<b>Kování:</b>	není		
<b>Technický stav:</b>	V poměrně dobrém stavu, s dílčím mechanickým poškozením a nekompletní dochování - chybí posuvné křídlo.

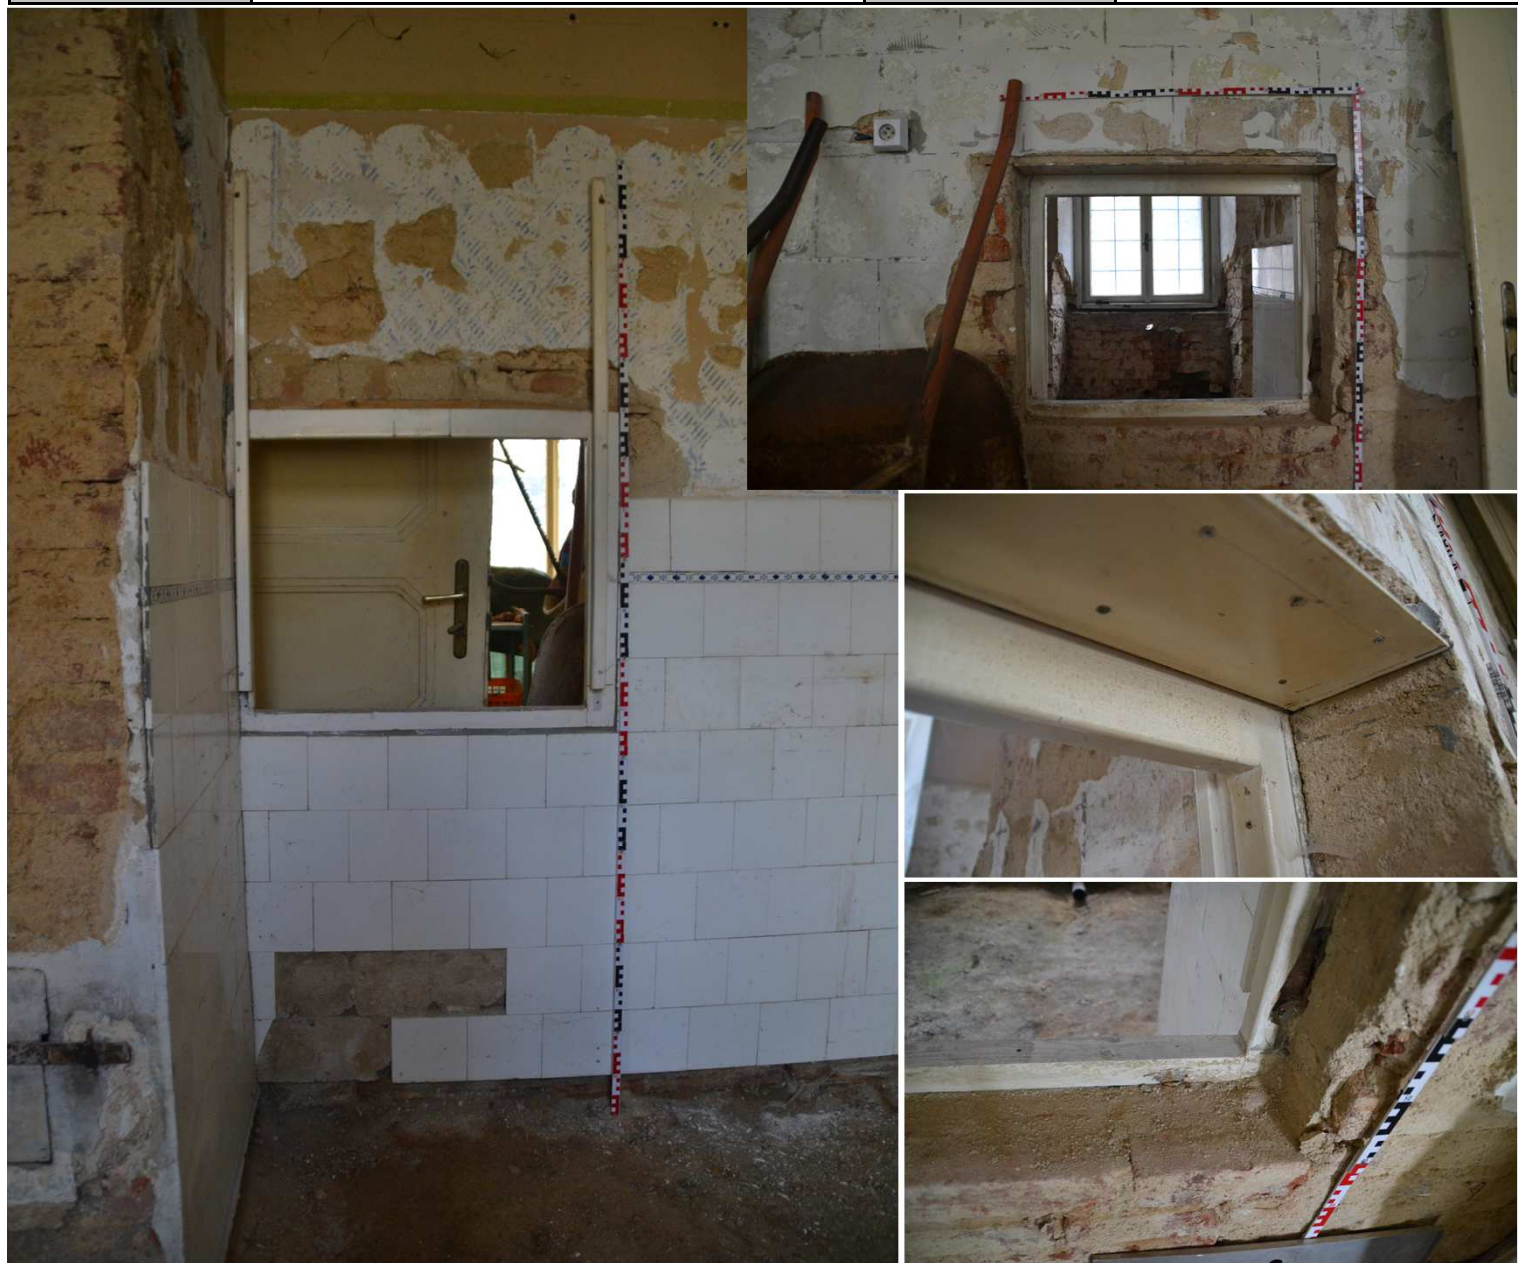
<b>Datace:</b>	blíže neurčeno, snad novodobé z druhé pol. 20. stol.		
<b>Památková hodnota:</b>	Bez památkové hodnoty, patrně výsledek dodatečné úpravy a nekompletně dochovaný utilitární prvek.		
<b>Poznámky:</b>			
<b>Autor listu:</b>	Stanislav Plešmíd	<b>Datum:</b>	21.12.21

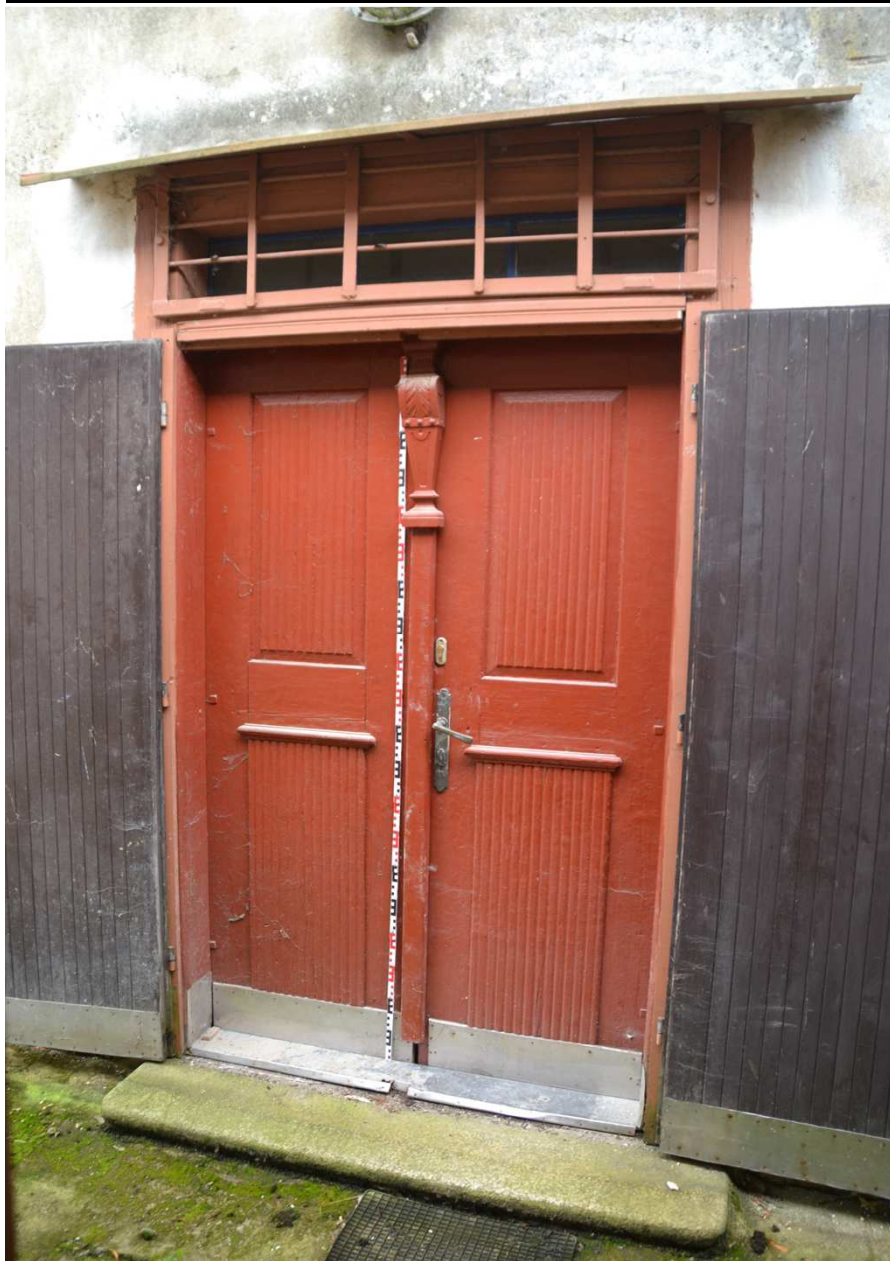
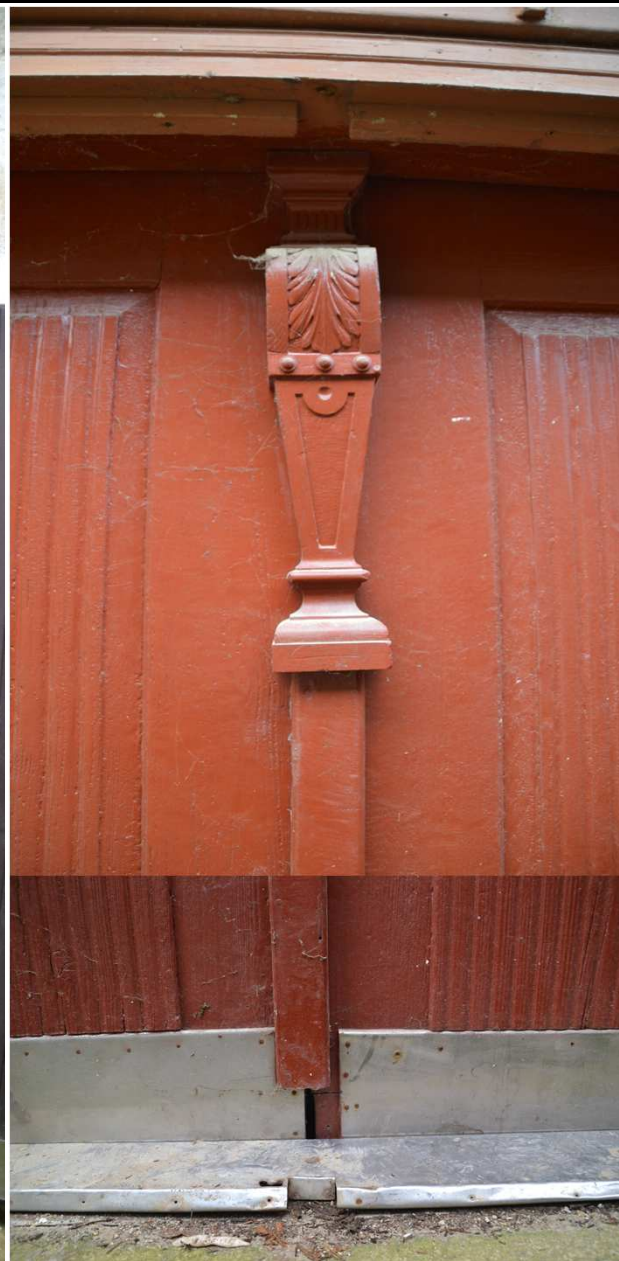
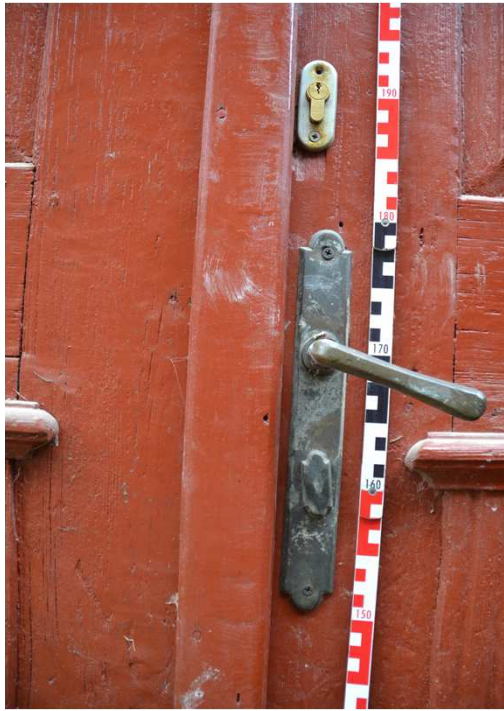
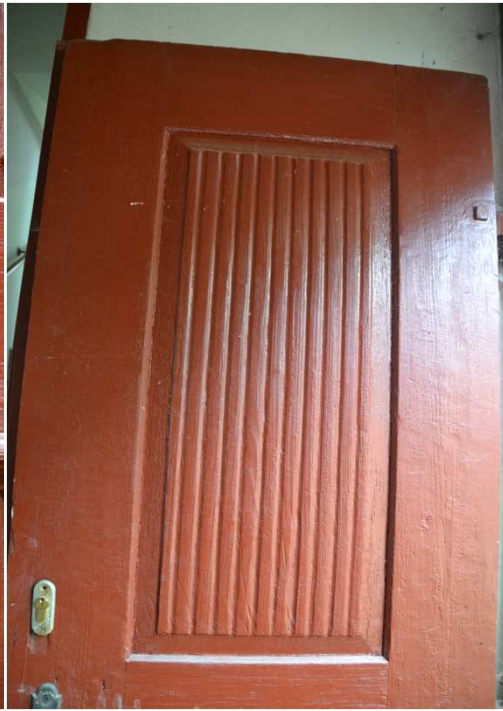
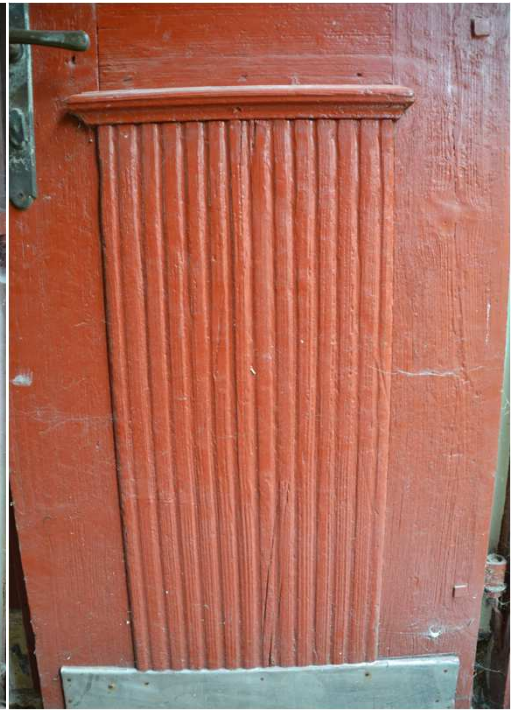
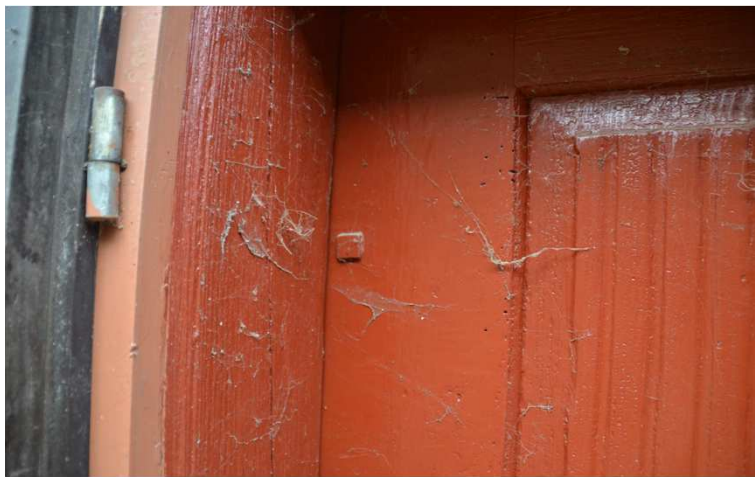
<b>Technický stav:</b>	Ještě v uspokojivém stavu, ale prvek je opravovaný a postižený novodobými úpravami. Nátěry jsou novodobé a v poměrně dobrém stavu. Na lícni straně je pod nátěrem patrný povrch dřeva poznamenaný účinky povětrnosti. Místy velmi slabé napadení dřevokazným hmyzem - výletové otvory červotoče. Spodní strana křídel je podříznutá a nastavená (na pero a drážku) novým dřevem, na lici oboustranně překryto plechem. Na pravém křídle v místě zapuštěné zástrče utilitární oprava pomocí plechu, patrně z důvodu většího mechanického poškození (buď při repasi či užíváním). Spodní zástrč osazena dodatečně, přítomnost spodní zapuštěné zástrče je nejistá z důvodu pozdější opravy. Vnější klapačka je novodobá. Nevhodný novodobý doplněk pak představuje mříž osazená v lici otvoru nadsvětlíku. Zachování prvku je stále možné, stav vyžaduje zásahy na úrovni oprav, dílčích doplnění a rehabilitace.

<b>Datace:</b>	asi první polovina 19. stol., nejpozději z období kol. pol. 19. stol., zjednodušená varianta esovitých závěsů pozdě barokního typu byla na venkově užívána až někdy do první pol. 19. stol., výzdoba dveří odkazuje na pozdní „klasicismus“, kliky a klíčové štítky je však možno řadit do druhé pol. 19. stol. Dílčí úpravy v druhé pol. 20. stol. - mříž nadsvětlíku, vnější klapačka, zapuštěný zámeček, dveřní řetízek, oprava spodní strany křídel krytá plechem, oprava u zástrče, druhotné osazení spodní zástrče.		
<b>Památková hodnota:</b>	Hodnotný tradičně provedený historický truhlářský výrobek s dochovanými spoji, detaily a kováním. Doklad rámových dveří s vnějšími kovanými esovitými závěsy pozdně barokního typu s dvoudílnými háky a mladším typem mosazného klíčového štítku s polygonálními klikami. Ztvárnění hlavice klapačky a výplní na lícni straně je ovlivněno prvky charakteristickými pro klasicismus. Jedná se o hodnotnou a kvalitně provedenou historickou slohovou výplň otvoru. Jeden z posledních prvků, který v objektu přetrvál i po radikální přestavbě v první třetině 20. stol. a na první pohled poukazuje na starší původ domu.

<b>Poznámky:</b>	před obnovou provést odborný průzkum nátěrových vrstev		
<b>Autor listu:</b>	Stanislav Plešmíd	<b>Datum:</b>	21.12.21

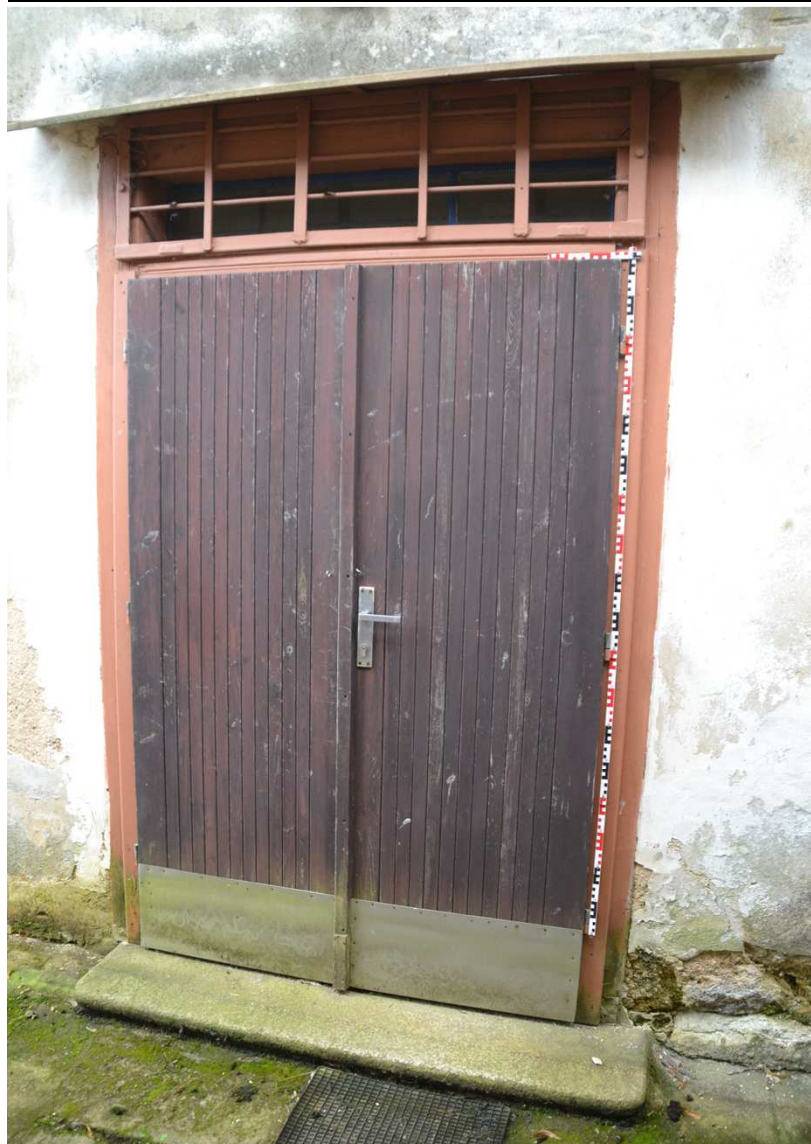
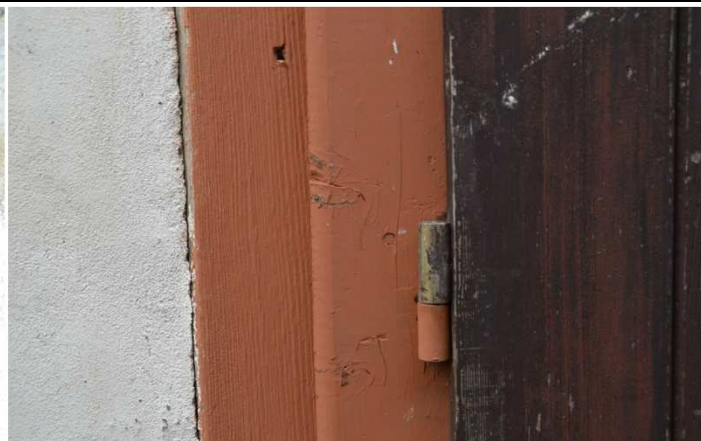
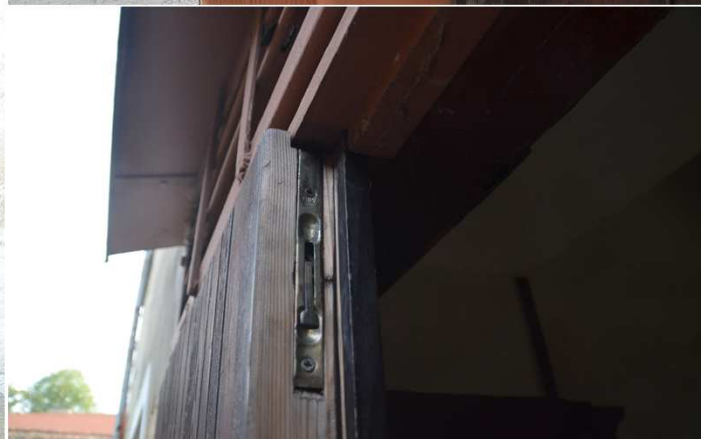
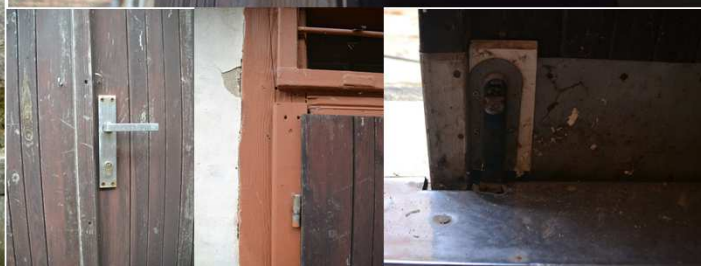
<b>Materiál:</b>	měkké dřevo, železo, hliník (?), hřebíčky z drátu, vruty s křížovým zářezem		
<b>Povrchové úpravy:</b>	zřejmě syntetický nátěr v odstínu tmavohnědé barvy		
<b>Zasklení:</b>	není		
<b>Kování:</b>	zapuštěné válcové závěsy s rovnými konci - 6 ks, typové hliníkové (?) kliky s obdélnou podložkou - 1 sada		
<b>Technický stav:</b>	V poměrně dobrém stavu, na lícni straně s dožilým nátěrem, místy oloupaným až na dřevo. Spodní strana může být narušena vlhkostí.		
<b>Datace:</b>	druhá pol. 20. stol.		
<b>Památková hodnota:</b>	Bez památkové hodnoty, čistě utilitární a parazitní prvek.		
<b>Poznámky:</b>	V rámci rehabilitace by bylo vhodné tuto výplň bez náhrady odstranit.		
<b>Autor listu:</b>	Stanislav Plešmíd	<b>Datum:</b>	21.12.21
