NÁLEZOVÁ ZPRÁVA	č. 02
Lokalita / Obec (část obce) <b>Chříč</b>	Okres / Kraj <b>Plzeň - sever / Plzeňský</b>
Objekt <b>dům čp. 24</b>	čp. (č. or., č. parc.), jiná lokalizace <b>čp. 24, s pozemkem st. p. č. 8</b>
[Evidenční číslo kulturní památky v ÚSKP] <b>106593</b>	[Souřadnice] N / E
Zkoumaná část objektu / Prvek <b>celek, výplně okenních a vstupních tvorů</b>	
"Název" akce / NZ <b>inventarizace výplní okenních a vstupních otvorů</b>	
Zpracoval (autor, instituce) <b>Stanislav Plešmíd, NPÚ ÚOP Plzeň</b>	Datum akce / Datum vydání NZ <b>02-10/2021 / 21. 12. 2021</b>
Označení NZ (ev. č. v archivu zpracovatele) <b>PSURP 02/2021</b>	Místo uložení originálu NZ <b>Národní památkový ústav, ÚOP v Plzni, projektový archiv</b>
<b>Zadavatel OPD (osoba, instituce)</b>	Počet stran/Počet příloh/Počet listů příloh <b>10/69/160</b>

**INVENTARIZACE OKENNÍCH A DVEŘNÍCH VÝPLNÍ DOMU ČP. 24, CHŘÍČ, OKR. PLZEŇ - SEVER**

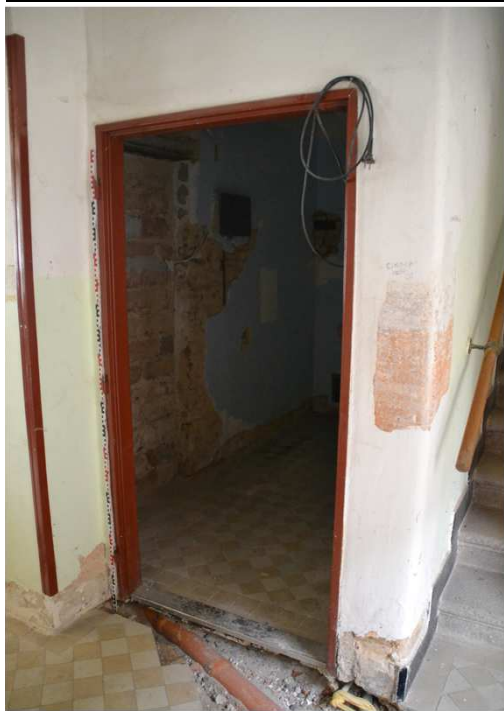
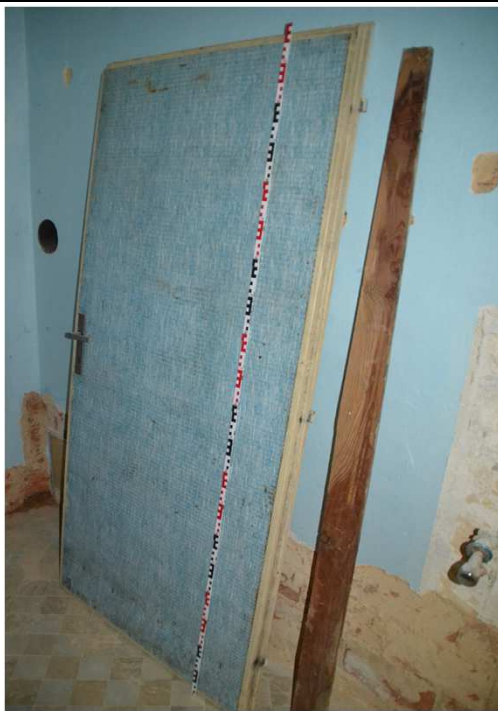
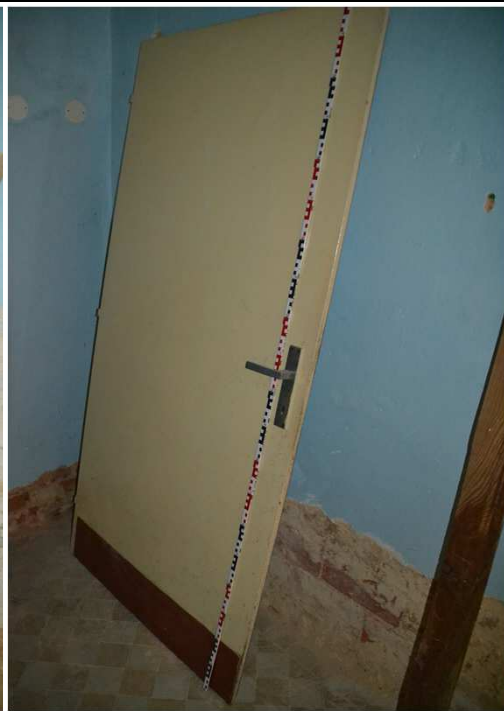
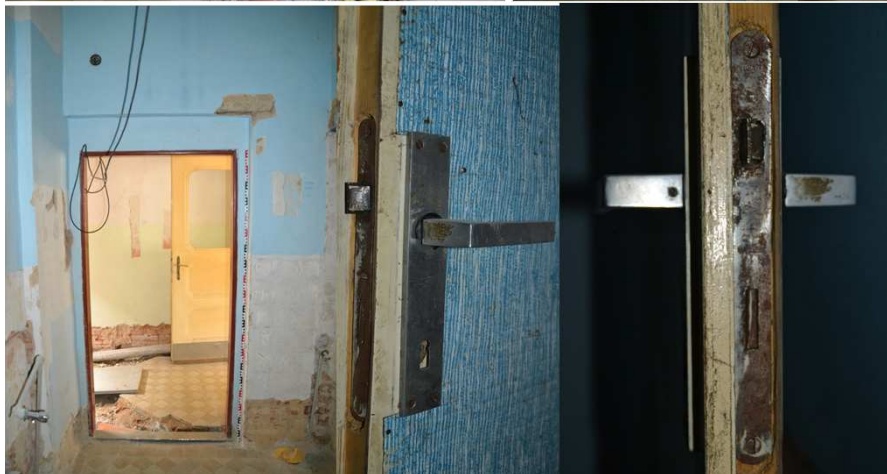
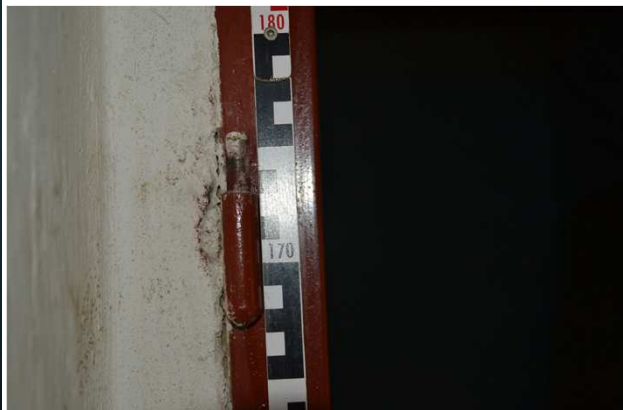
<b>Technický stav:</b>	V poměrně dobrém technickém stavu, bez zjevných závad, pouze dožívání nátěru, počínající koroze a drobná mechanická poškození vlivem užívání.		
<b>Datace:</b>	novodobé, patrně někdy z druhé pol. 20. stol.		
<b>Památková hodnota:</b>	Bez památkové hodnoty.		
<b>Poznámky:</b>			
<b>Autor listu:</b>	Stanislav Plešmíd	<b>Datum:</b>	21.12.21

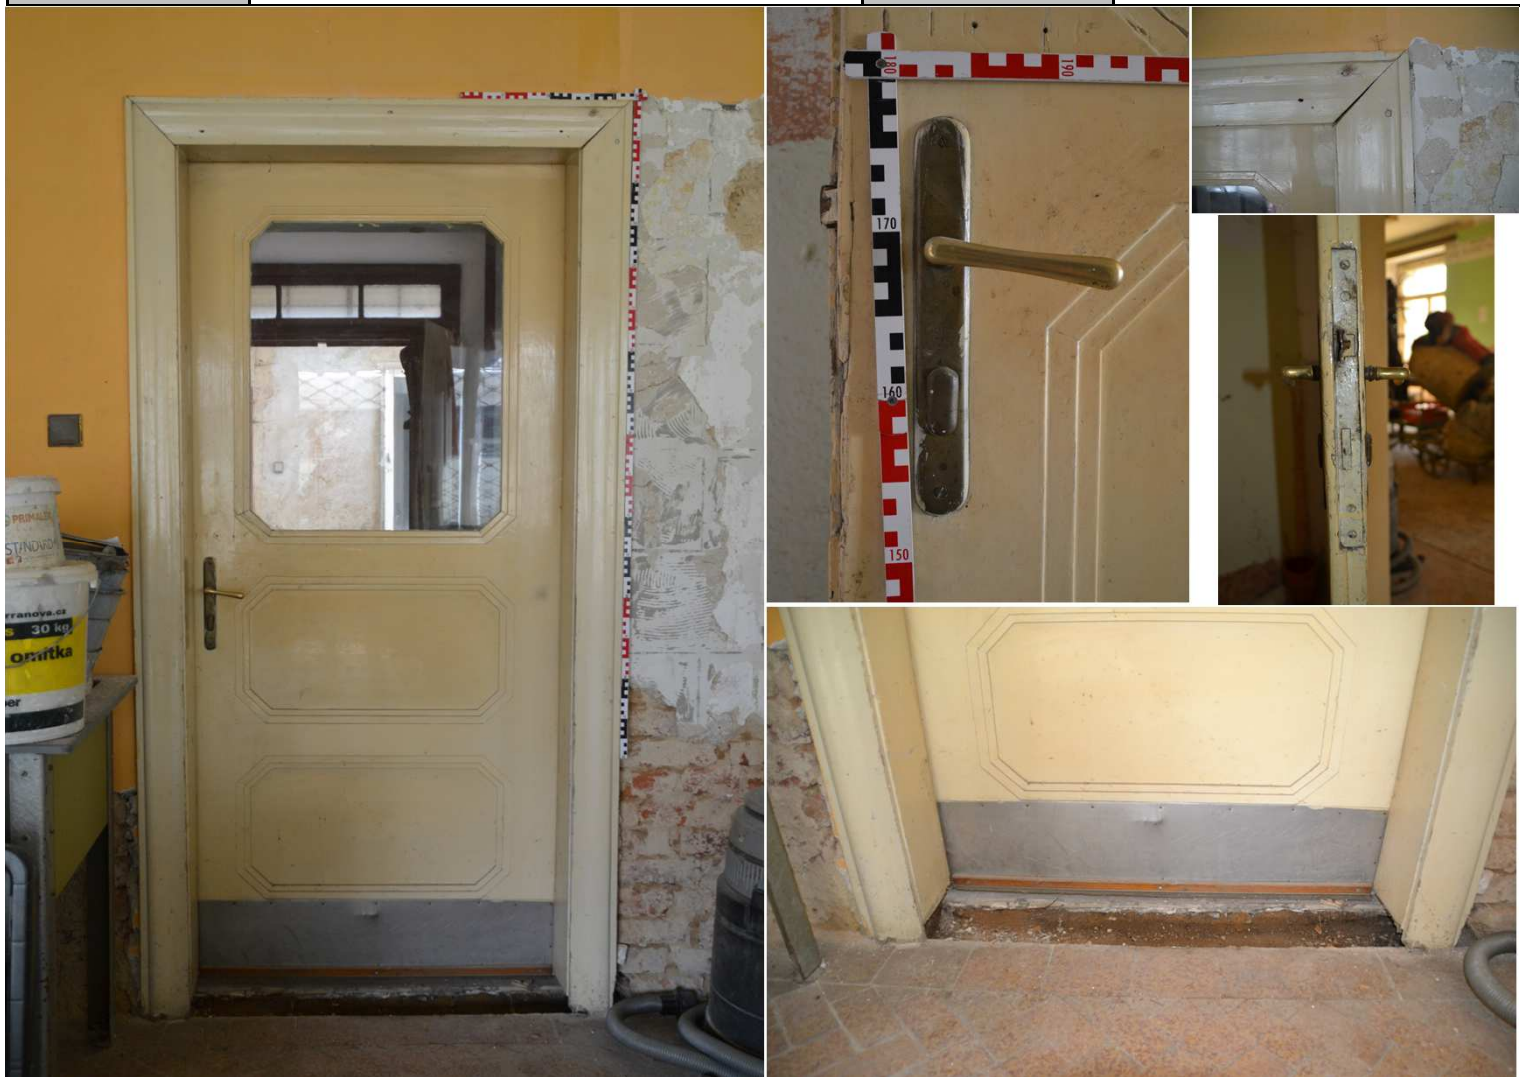
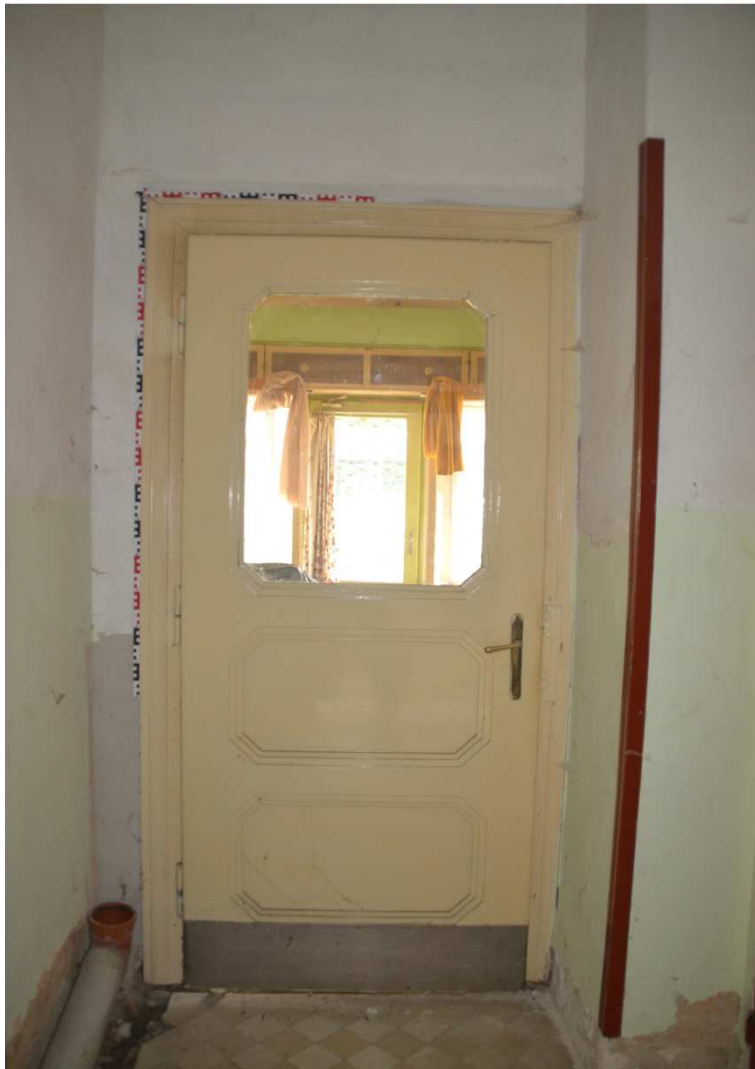
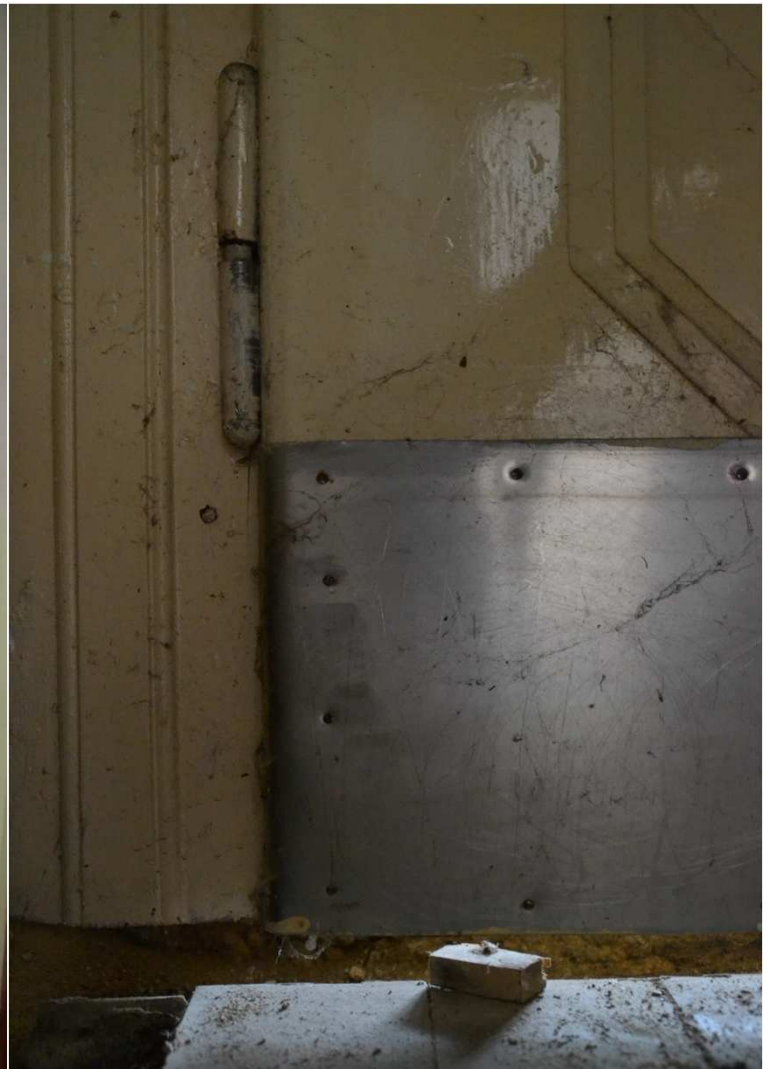
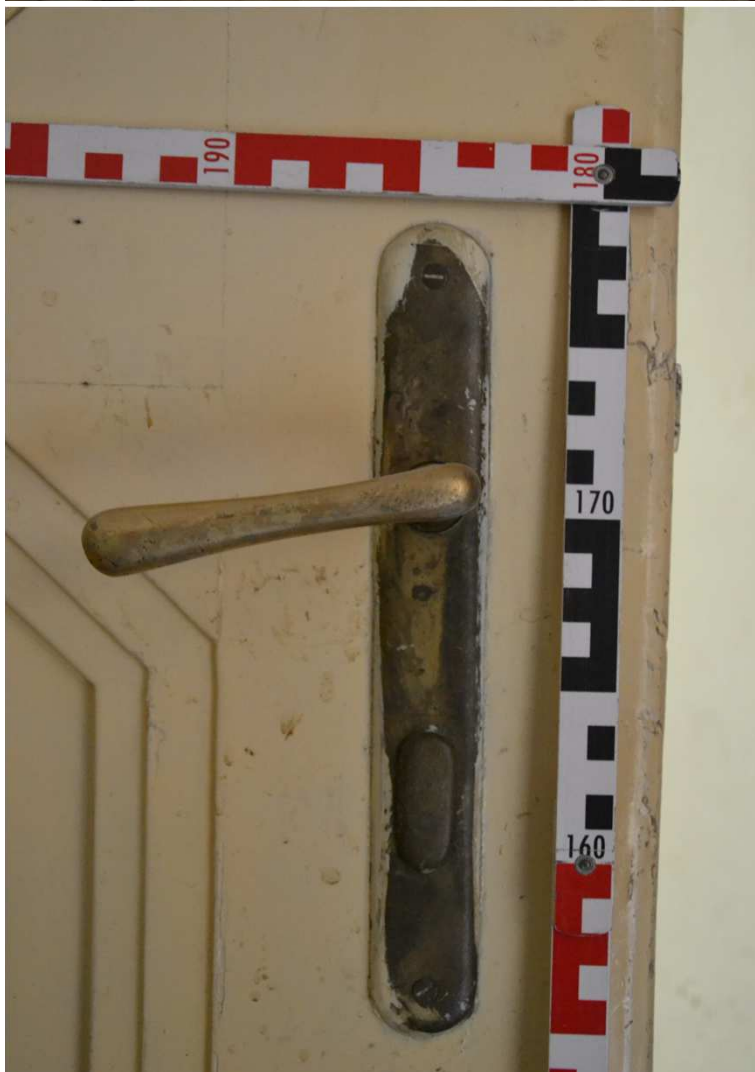
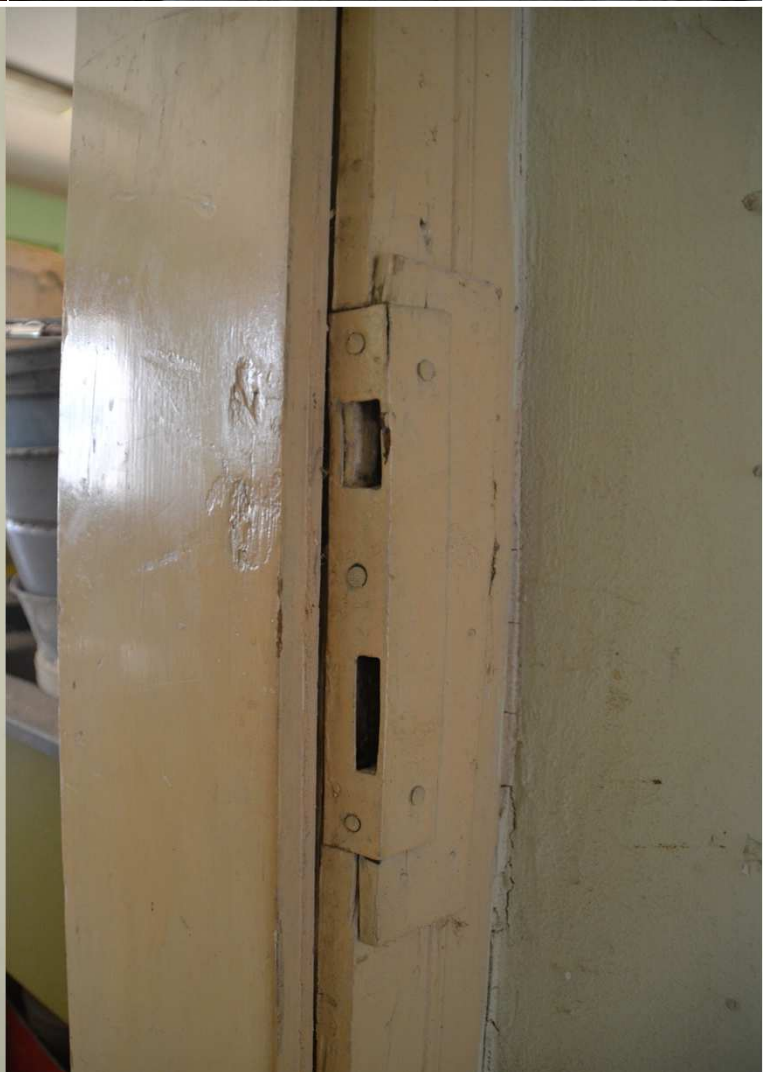
<b>Materiál:</b>	měkké dřevo, železo, vruty s přímým zářezem, hřebíky z drátu, mosaz, hliníkový plech (?)		
<b>Povrchové úpravy:</b>	patrně syntetický nátěr v odstínu slonová kost		
<b>Zasklení:</b>	číré průmyslově vyráběné sklo		
<b>Kování:</b>	zapuštěné závěsy s válcovými pouzdry a zaoblenými konci - 3 ks, mosazné klíčové štítky - 1 sada		
<b>Technický stav:</b>	V poměrně dobrém technickém stavu, ale se stopami po užívání. Zcela chybí prahová část dveřního rámu a práh. Povrch mosazi zoxidovaný, nátěr dožívající. Obnova prvku patrně vyžaduje zásah na úrovni zvýšené údržby a doplnění paty rámu.		
<b>Datace:</b>	původní prvek z doby přestavby objektu, kol. r. 1930		
<b>Památková hodnota:</b>	Tradičně provedený truhlářský výrobek s dochovanými spoji, detaily a kovááním. Doklad kvalitní dobové produkce, s méně obvykle - individuálně řešenými výplněmi. Součást dochovaného souboru výplní otvorů, pocházejících z doby přestavby objektu a autentická součást architektonické památky.

<b>Poznámky:</b>	před obnovou provést odborný průzkum nátěrových vrstev		
<b>Autor listu:</b>	Stanislav Plešmíd	<b>Datum:</b>	21.12.21

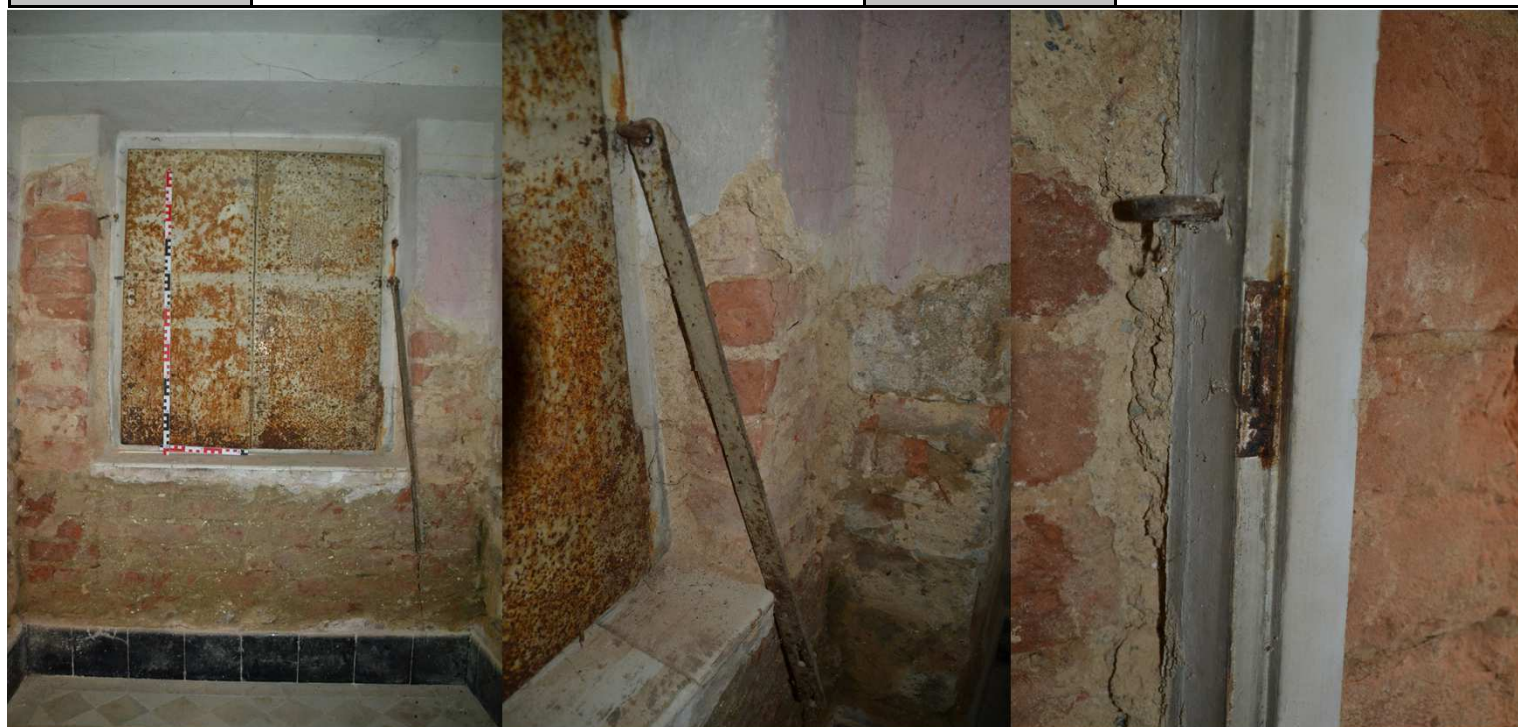
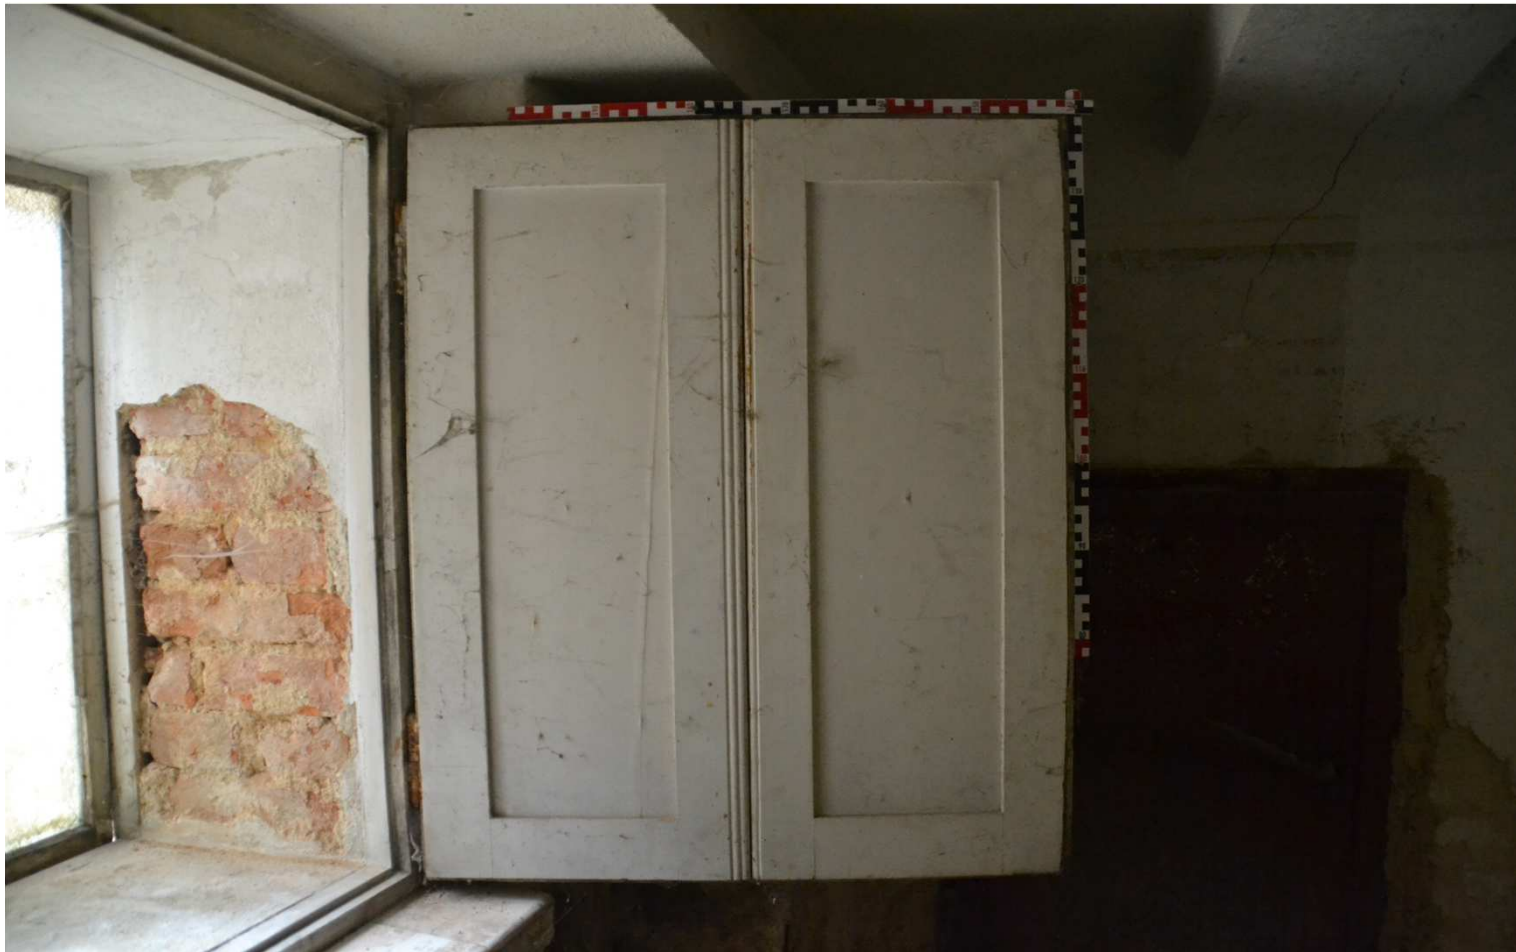
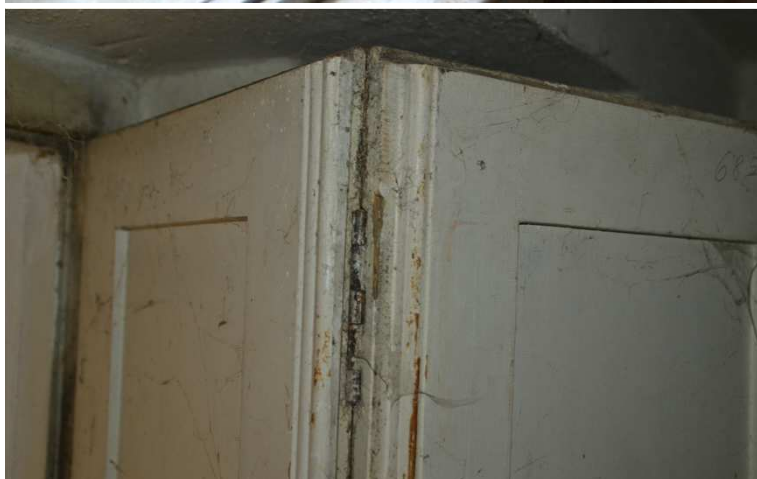
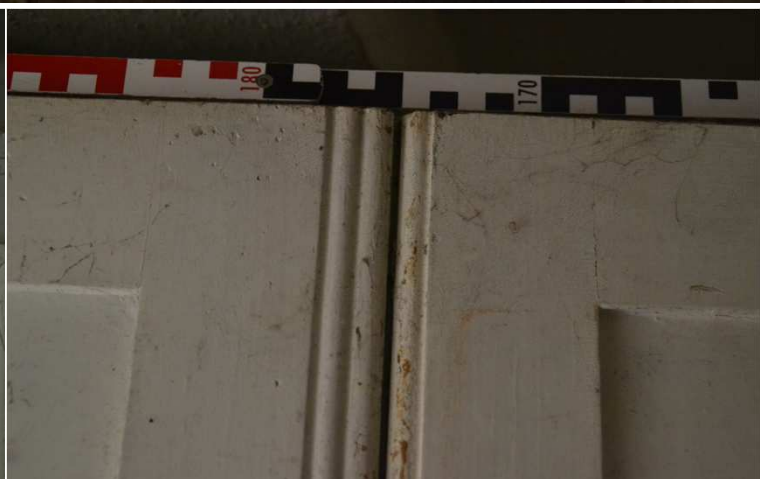
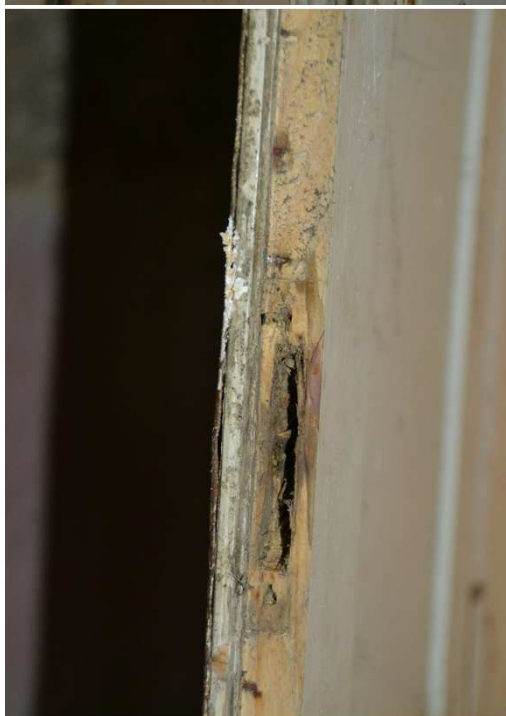
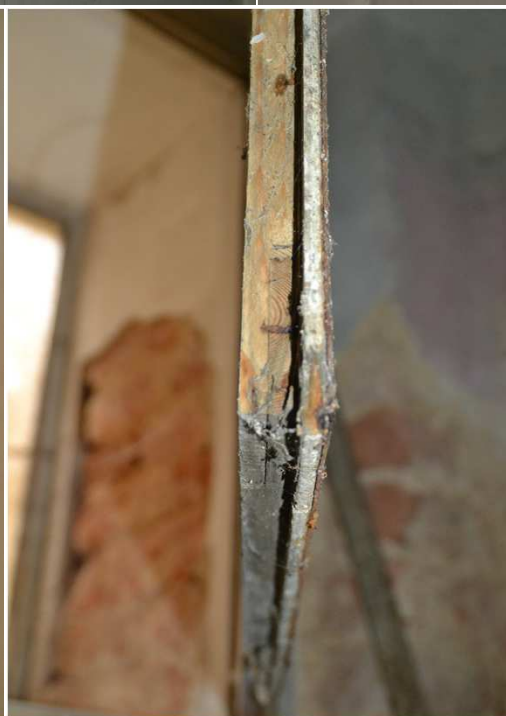
<b>Materiál:</b>	měkké dřevo, železo, asi železný plech, vruty s přímým zářezem, hřebíčky z drátu		
<b>Povrchové úpravy:</b>	nějaký nátěr v odstínu světle šedé barvy - lomená bílá		
<b>Zasklení:</b>	není		
<b>Kování:</b>	zapuštěné závěsy s válcovými pouzdry zakončenými zaoblením - 2 ks, prosté skříňové panty 2 ks		
<b>Technický stav:</b>	<p>Ještě v uspokojivém stavu, ale projevují se účinky vlhkosti a neúdržba. Zdivo špalety a v okolí rámu má opadané omítky. Nátěry dožívají, kovové součásti výrazněji postiženy korozí, lokální velmi slabé napadení dřevokazným hmyzem - výletové otvory červotoče. Chybí uzavírací klička včetně podložky a mechanismu. Obova vyžaduje patrně zásahy na úrovni zvýšené údržby, a doplnění omítek špalety.</p>		
<b>Datace:</b>	pravděpodobně původní prvek z doby přestavby objektu, kol. r. 1930		
<b>Památková hodnota:</b>	Tradičně provedený truhlářský výrobek s dochovanými spoji, detaily a částečně i kováním. Zřejmě součást dochovaného souboru výplní otvorů, pocházejících z doby přestavby objektu. Prostý výrobek přizpůsobený umístění a účelu.

<b>Poznámky:</b>	před obnovou provést odborný průzkum nátěrových vrstev		
<b>Autor listu:</b>	Stanislav Plešmíd	<b>Datum:</b>	21.12.21

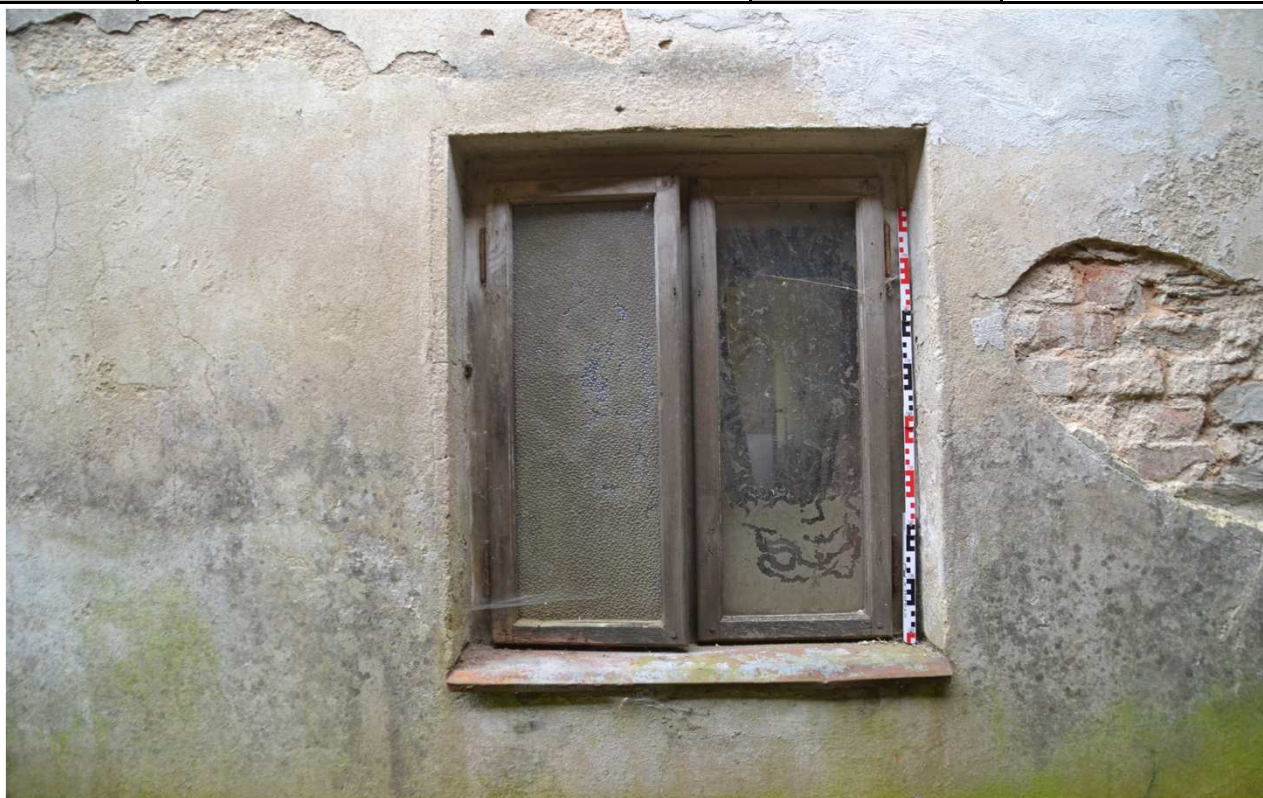
<b>Materiál:</b>	měkké dřevo, železo, asi železný plech, vruty s přímým zářezem, dřevěné kolíčky, sklenářský tmel		
<b>Povrchové úpravy:</b>	nějaký nátěr v odstínu světle šedé barvy - lomená bílá		
<b>Zasklení:</b>	průmyslově vyráběné číré a ornamentální tabulové sklo		
<b>Kování:</b>	zapuštěné závěsy s válcovými pouzdry zakončenými zaoblením - 4 ks, lité jednoramenné kličky 2 ks		
<b>Technický stav:</b>	<p>Zhoršený technický stav. Rubová (exteriérová) strana je prakticky bez nátěrů, nátěr na lící straně je dožilý. Odhalené dřevo je poznamenáno účinky vlhkosti, zejména na spodní straně rámu a vlysů křídel. Kovové součásti silněji zkorodované, tmel místy vydrolený - dožilý. Lokální velmi slabé napadení dřevokazným hmyzem - výletové otvory červotoče. Obova vyžaduje patrně zásahy na úrovni opravy, patrně s nutností dílčí rekonstrukce (zřejmě spodní část rámu a spodní vlysy).</p>		
<b>Datace:</b>	pravděpodobně původní prvek z doby přestavby objektu, kol. r. 1930

<b>Památková hodnota:</b>	Tradičně provedený truhlářský výrobek s dochovanými spoji, detaily a kovááním. Zřejmě součást dochovaného souboru výplní otvorů, pocházejících z doby přestavby objektu. Prostý výrobek přizpůsobený umístění a účelu.		
<b>Poznámky:</b>	před obnovou provést odborný průzkum nátěrových vrstev		
<b>Autor listu:</b>	Stanislav Plešmíd	<b>Datum:</b>	21.12.21

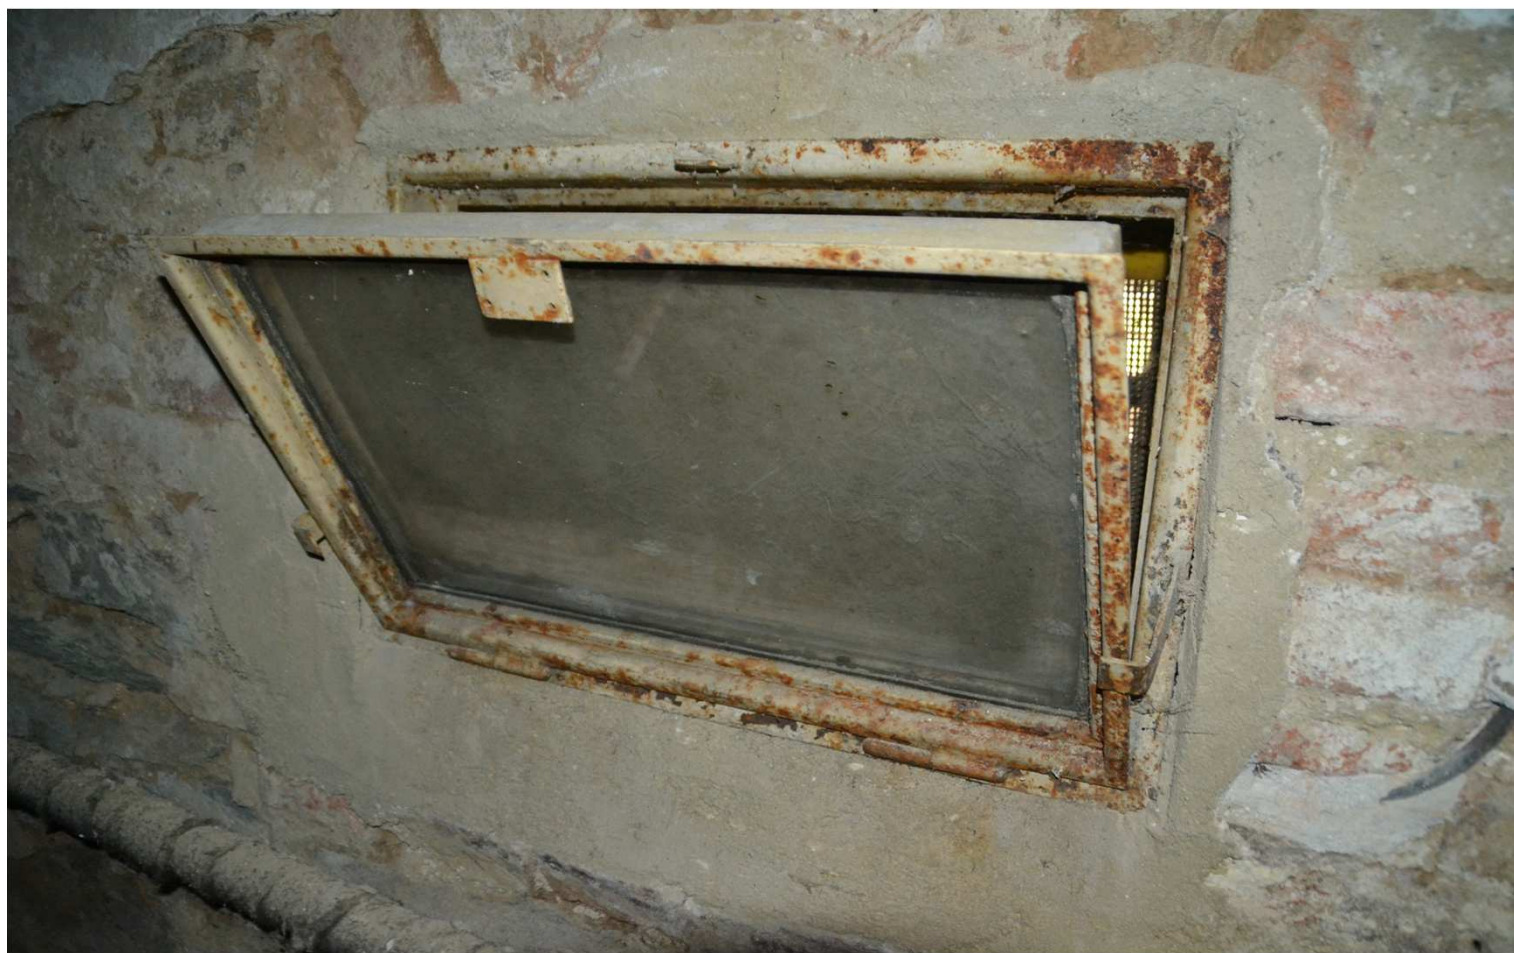
<b>Zasklení:</b>	čiré průmyslově vyráběné sklo		
<b>Kování:</b>	válcové závěsy zakončené zaoblením - 2 ks		
<b>Technický stav:</b>	Ještě v uspokojivém stavu, ale projevují se účinky vlhkosti, neúdržba a chybí zástrčka. Nátěr dožilý, na mnoha místech porušený a kov je více či méně postižen korozí.		
<b>Datace:</b>	blíže neurčeno, někdy z 20. stol., patrně až z druhé pol.		
<b>Památková hodnota:</b>	Utilitární prvek, bez památkové hodnoty, ale působení vzhledem k umístění lze charakterizovat jako neutrální.		
<b>Poznámky:</b>			
<b>Autor listu:</b>	Stanislav Plešmíd	<b>Datum:</b>	21.12.21

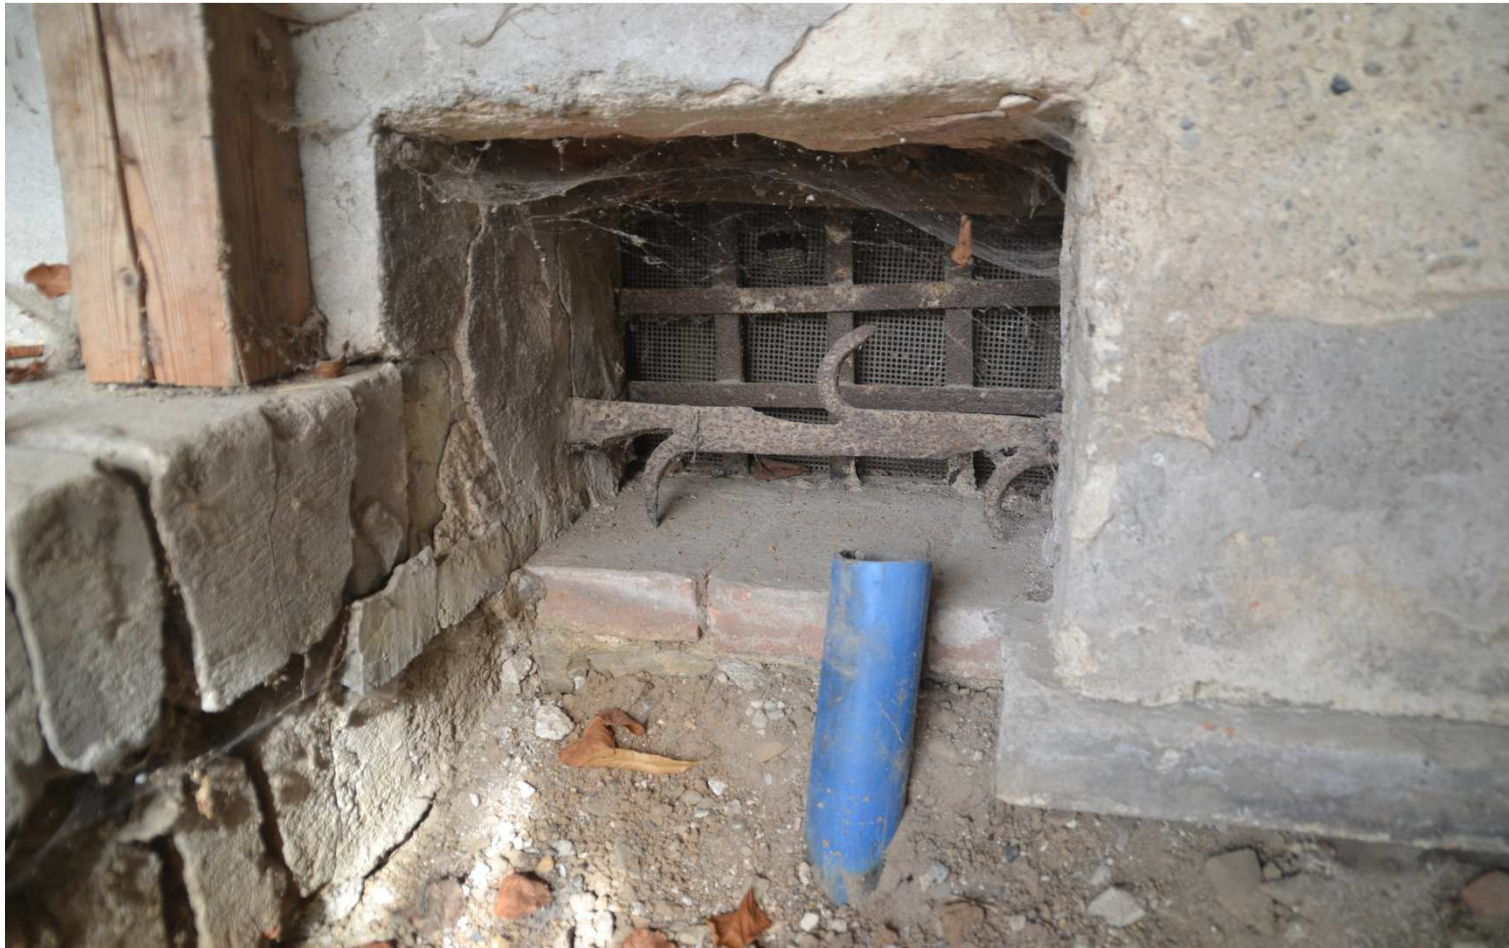
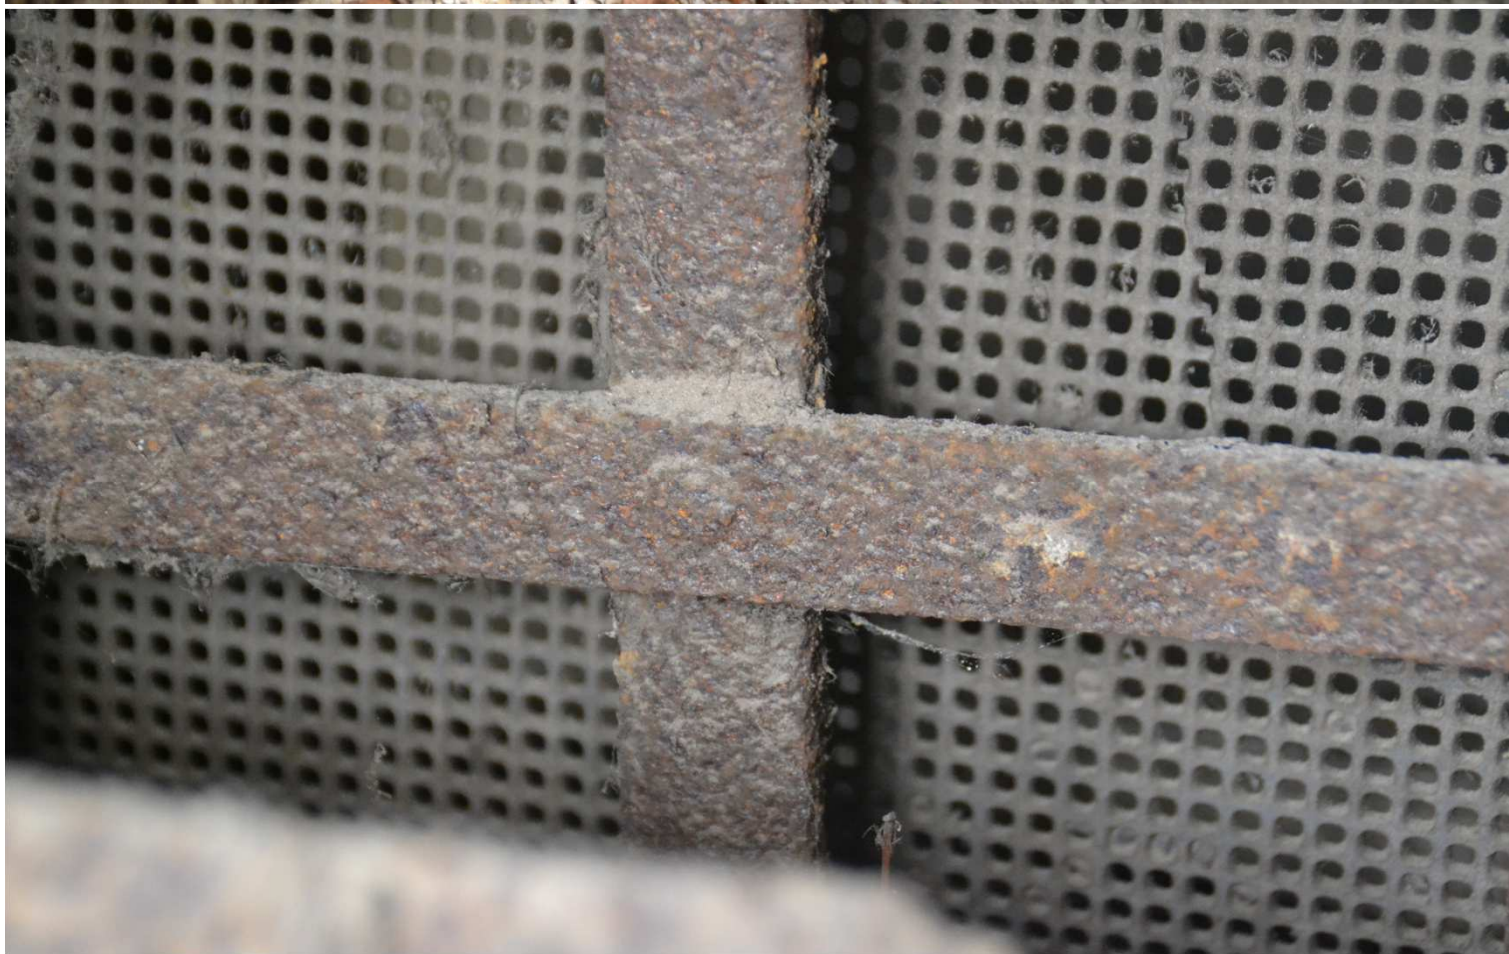
<b>Památková hodnota:</b>	Utilitární prvek, bez památkové hodnoty, i přesto, že může teoreticky pocházet z doby poslední přestavby. Mříže jsou tradiční kovářské výrobky a vzhledem k souboru dochovaných výplní otvorů lze považovat za hodnotné prvky. Vnější mříž lze označit za hodnotný historický prvek, charakteristický pro venkovské prostředí. Jedná se o typický prostý kovářský výrobek nepřímo poukazující na starší původ celé stavby.		
<b>Poznámky:</b>			
<b>Autor listu:</b>	Stanislav Plešmíd	<b>Datum:</b>	21.12.21

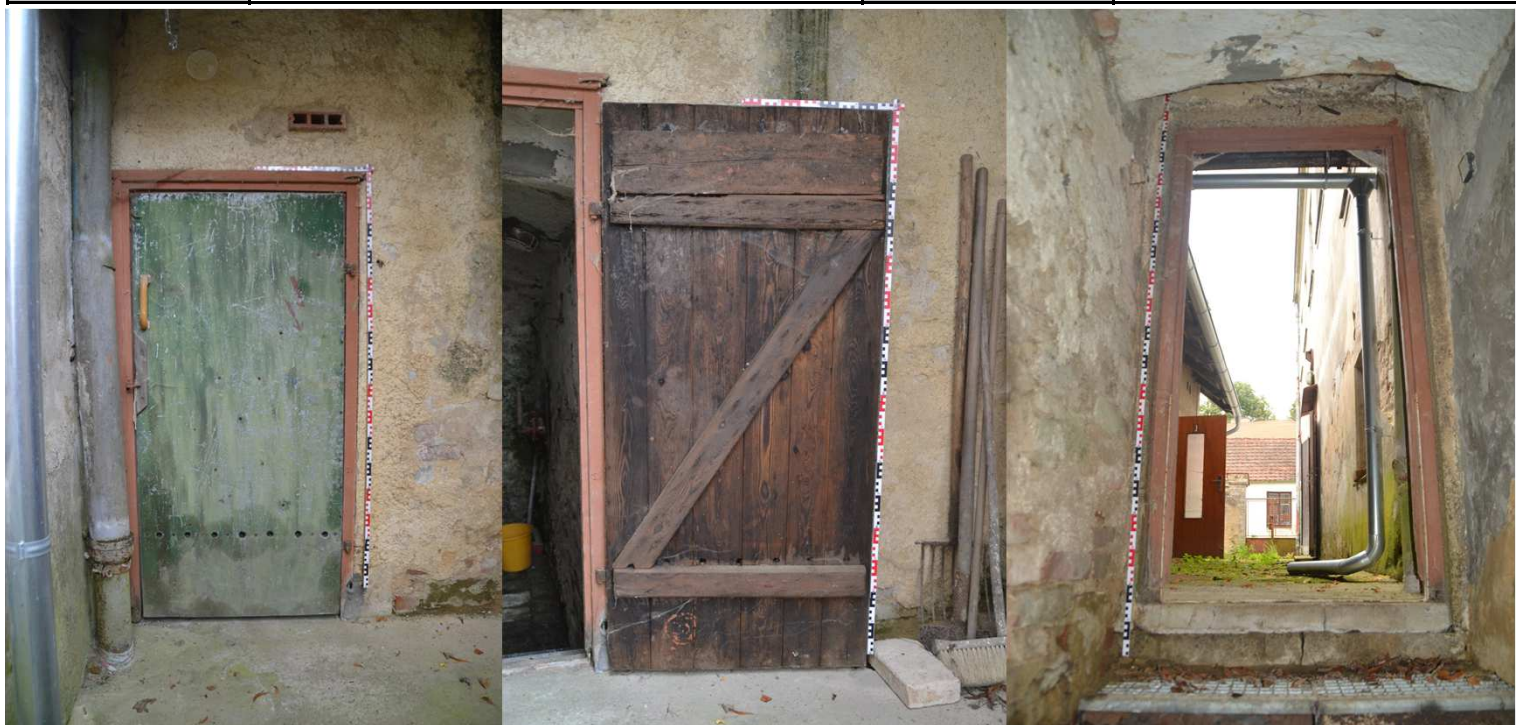
<b>Materiál:</b>	měkké dřevo, železo, asi pozink plech, hřebíky z drátu, vruty s křížovým zářezem, plast		
<b>Povrchové úpravy:</b>	patrně syntetické nátěry, na rubu nějaká tmavohnědá lazura, na lícím plechu pozůstatky zelené barvy, a na rámu nátěr v odstínu cihlové barvy		
<b>Zasklení:</b>	není		
<b>Kování:</b>	nějaké vnější závěsy skryté pod plechem, jednoramenná klička		
<b>Technický stav:</b>	V uspokojivém stavu, ale projevují se účinky vlhkosti a neúdržby. Nátěry dožilé, drobná mechanická poškození místy napadení hmyzem - výletové otvory červotoče. Pata stojek narušena vlivem hniloby. Viditelné části kování silněji zkorodované.		
<b>Datace:</b>	blíže neurčeno, někdy z 20. stol., dílčí úprava patrně koncem 20. stol.		
<b>Památková hodnota:</b>	Bez památkové hodnoty, čistě utilitární prvek působící až provizorním dojmem. Kamenné ostění je hodnotný historický prvek.		
<b>Poznámky:</b>	Prověřit, zda závěsy skryté pod plechem nejsou druhotně užitými historickými výrobky. Při obnově možno nahradit výplň včetně rámu novým prvkem neutrálního působení.

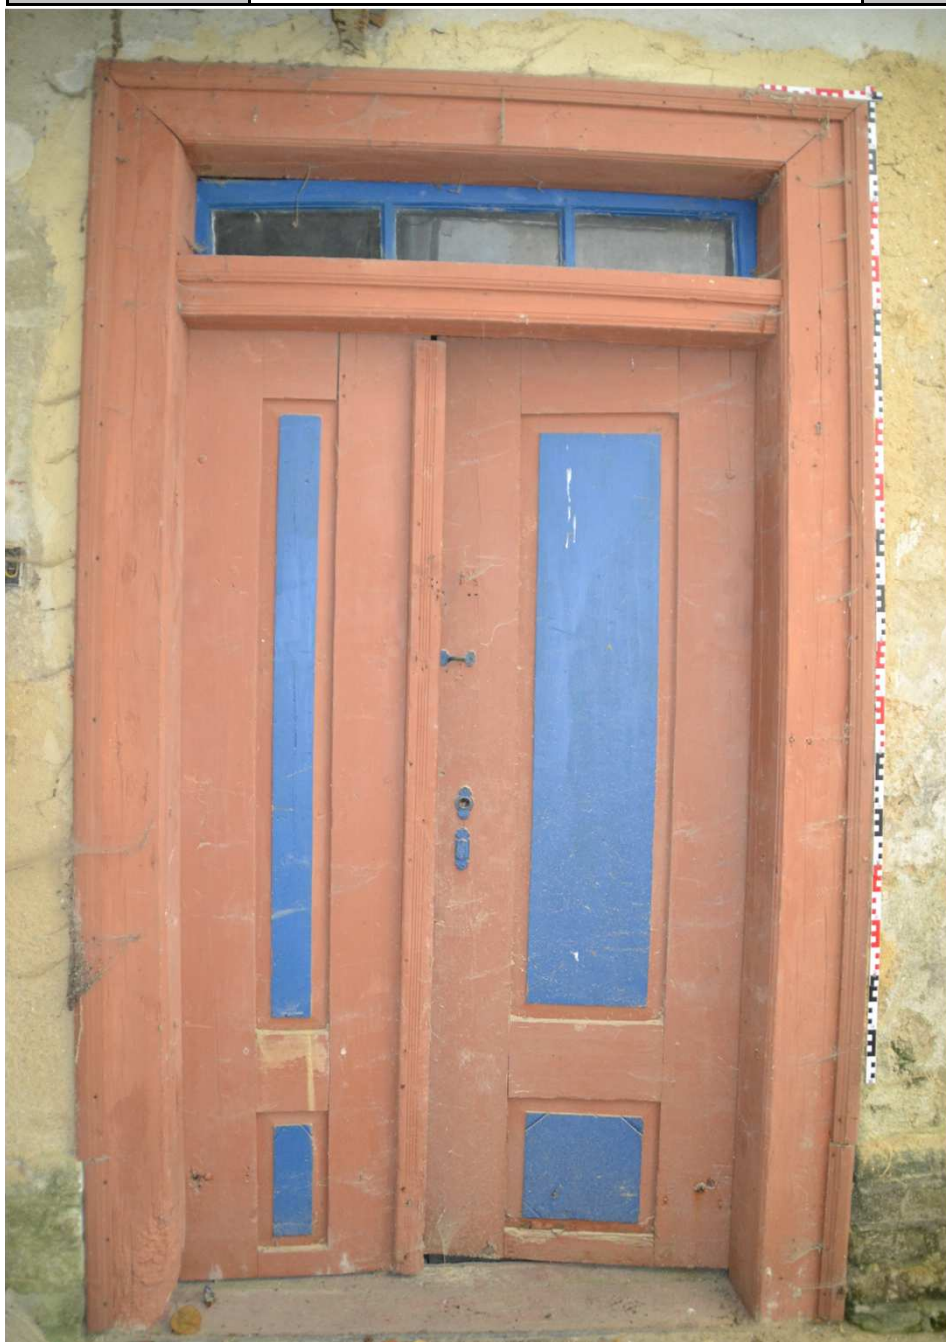
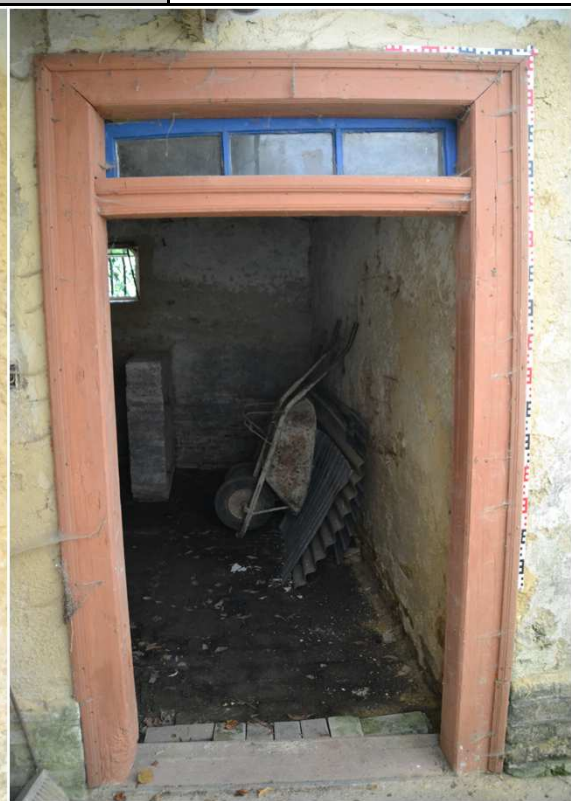
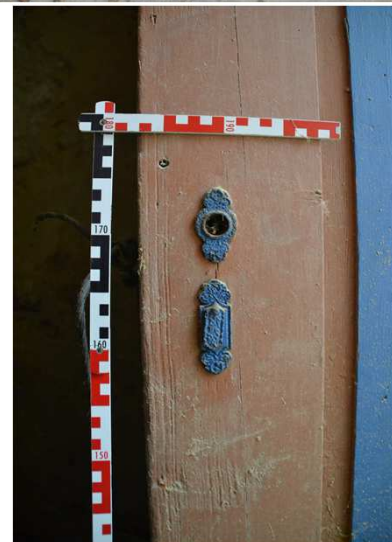
<b>Technický stav:</b>	Ještě v uspokojivém stavu, ale prvek je opravovaný a postižený dílčími novodobými úpravami. Nátěry jsou zřejmě novodobé a ještě v poměrně dobrém stavu. Místy slabé až střední napadení dřevokazným hmyzem - výletové otvory červotoče. Spodní strana stojek je ve špatném stavu, patrný úbytek hmoty působením vlhkosti - hniloba, dnes přetřeno barvou a částečně skryto nadvýšením prahové části. Při této opravě byl zřejmě vložen nový prahový dřevěný prvek, částečně odsekány a očištěny paty stojek, z rubové strany provedeno přibetonování a spodní strana rámu dveřních křídel byla podříznuta (patrně poškozená hnilobou). Zřejmě byla i odstraněna spodní zástrč. Ve spodní partii křídel dosud patrné pozůstatky poškození hnilobou přetřené barvou, zejména na klapače. Lokálně drobná mechanická poškození, oloupané nátěry a koroze kovového spojovacího materiálu. Kovové prvky více či méně napadeny korozí, která narušuje nátěrové vrstvy. Chybí kliky a kovaná petlice - dochováno na sousedním prvku <b>A21</b> . Zachování prvku je stále možné, stav vyžaduje zásahy na úrovni oprav, dílčích doplnění a rehabilitace.

<b>Datace:</b>	pravděpodobně z období kol. pol. či po pol. 19. stol. Dílčí úpravy - oprava asi někdy v druhé pol. 20. stol.		
<b>Památková hodnota:</b>	Hodnotný tradičně provedený historický truhlářský výrobek s dochovanými spoji, detaily a částečně i kováním. Doklad rámových dveří s vnějšími křížovými závěsy mladšího typu, dvoudílnými závěsnými háky a doplňky z litého kovu. Jedná se kvalitně provedenou historickou slohovou výplň otvoru a dobrý příklad dveřní výplně charakteristické pro období kol. pol. 19. stol. Jedna z posledních historických výplní dochovaná v bývalém hospodářském stavení.		
<b>Poznámky:</b>	před obnovou provést odborný průzkum nátěrových vrstev		
<b>Autor listu:</b>	Stanislav Plešmíd	<b>Datum:</b>	21.12.21
