NÁLEZOVÁ ZPRÁVA	č. 02
Lokalita / Obec (část obce) <b>Chříč</b>	Okres / Kraj <b>Plzeň - sever / Plzeňský</b>
Objekt <b>dům čp. 24</b>	čp. (č. or., č. parc.), jiná lokalizace <b>čp. 24, s pozemkem st. p. č. 8</b>
[Evidenční číslo kulturní památky v ÚSKP] <b>106593</b>	[Souřadnice] N / E
Zkoumaná část objektu / Prvek <b>celek, výplně okenních a vstupních tvorů</b>	
"Název" akce / NZ <b>inventarizace výplní okenních a vstupních otvorů</b>	
Zpracoval (autor, instituce) <b>Stanislav Plešmíd, NPÚ ÚOP Plzeň</b>	Datum akce / Datum vydání NZ <b>02-10/2021 / 21. 12. 2021</b>
Označení NZ (ev. č. v archivu zpracovatele) <b>PSURP 02/2021</b>	Místo uložení originálu NZ <b>Národní památkový ústav, ÚOP v Plzni, projektový archiv</b>
<b>Zadavatel OPD (osoba, instituce)</b>	Počet stran/Počet příloh/Počet listů příloh <b>10/69/160</b>

**INVENTARIZACE OKENNÍCH A DVEŘNÍCH VÝPLNÍ DOMU ČP. 24, CHŘÍČ, OKR. PLZEŇ - SEVER**

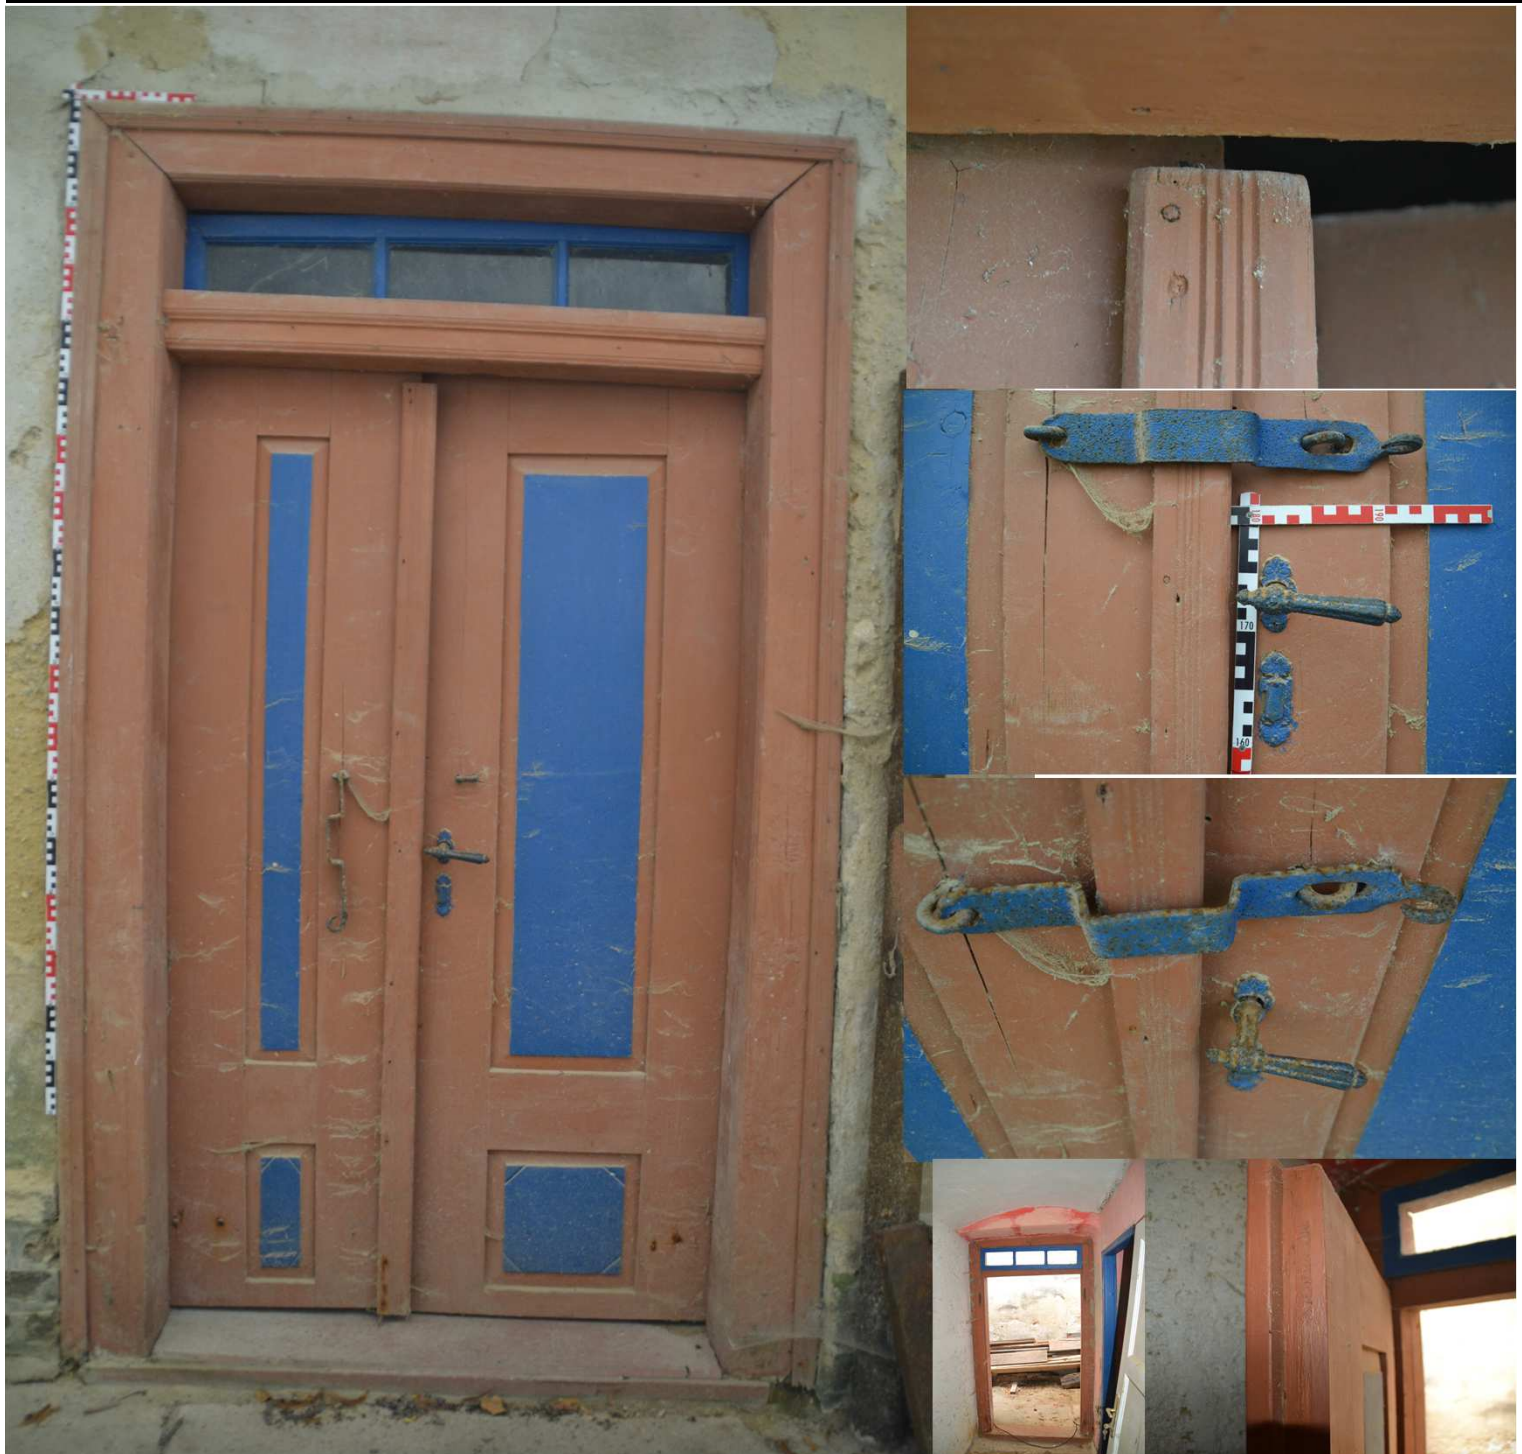
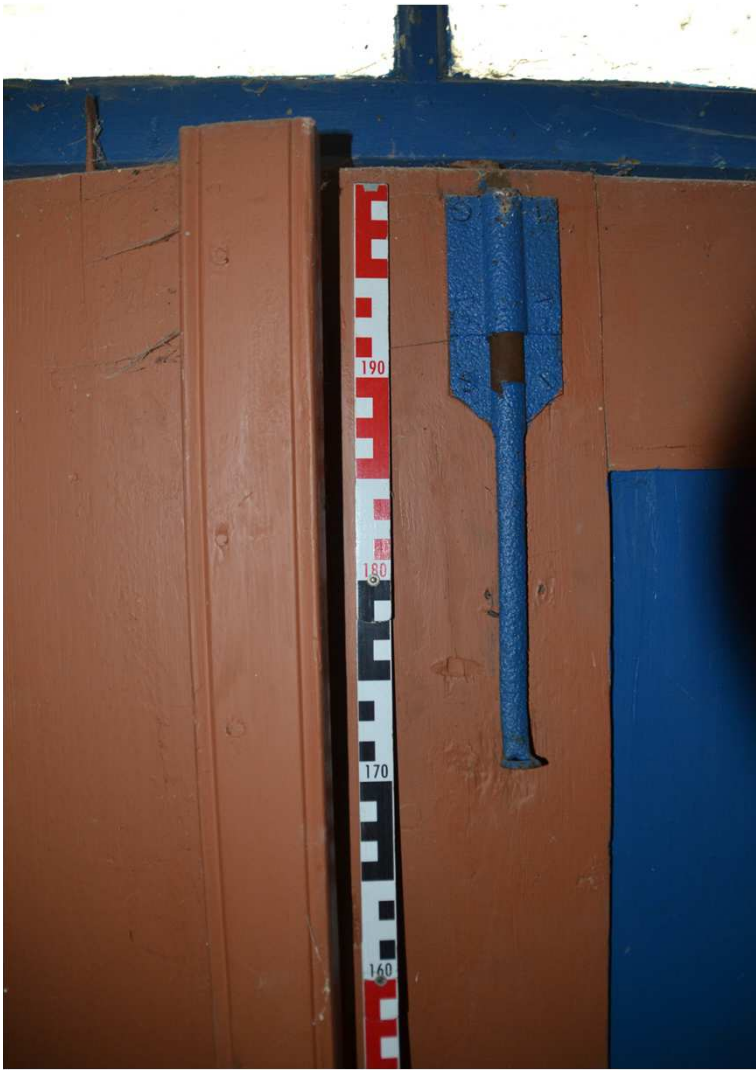
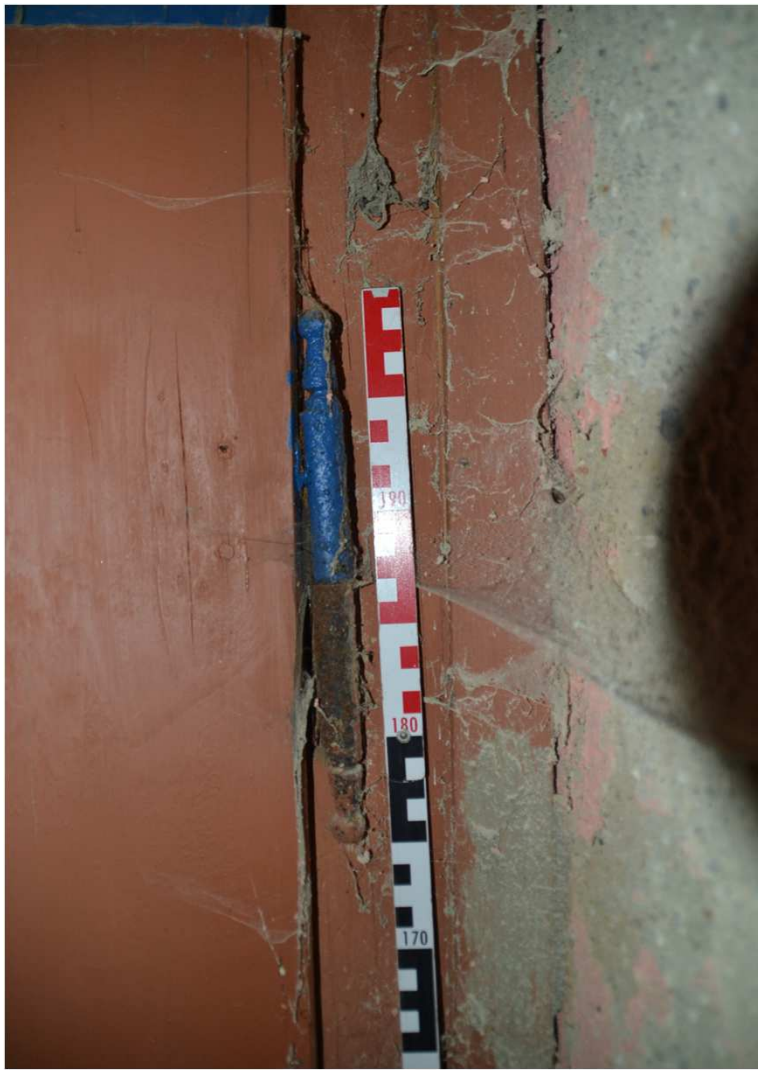
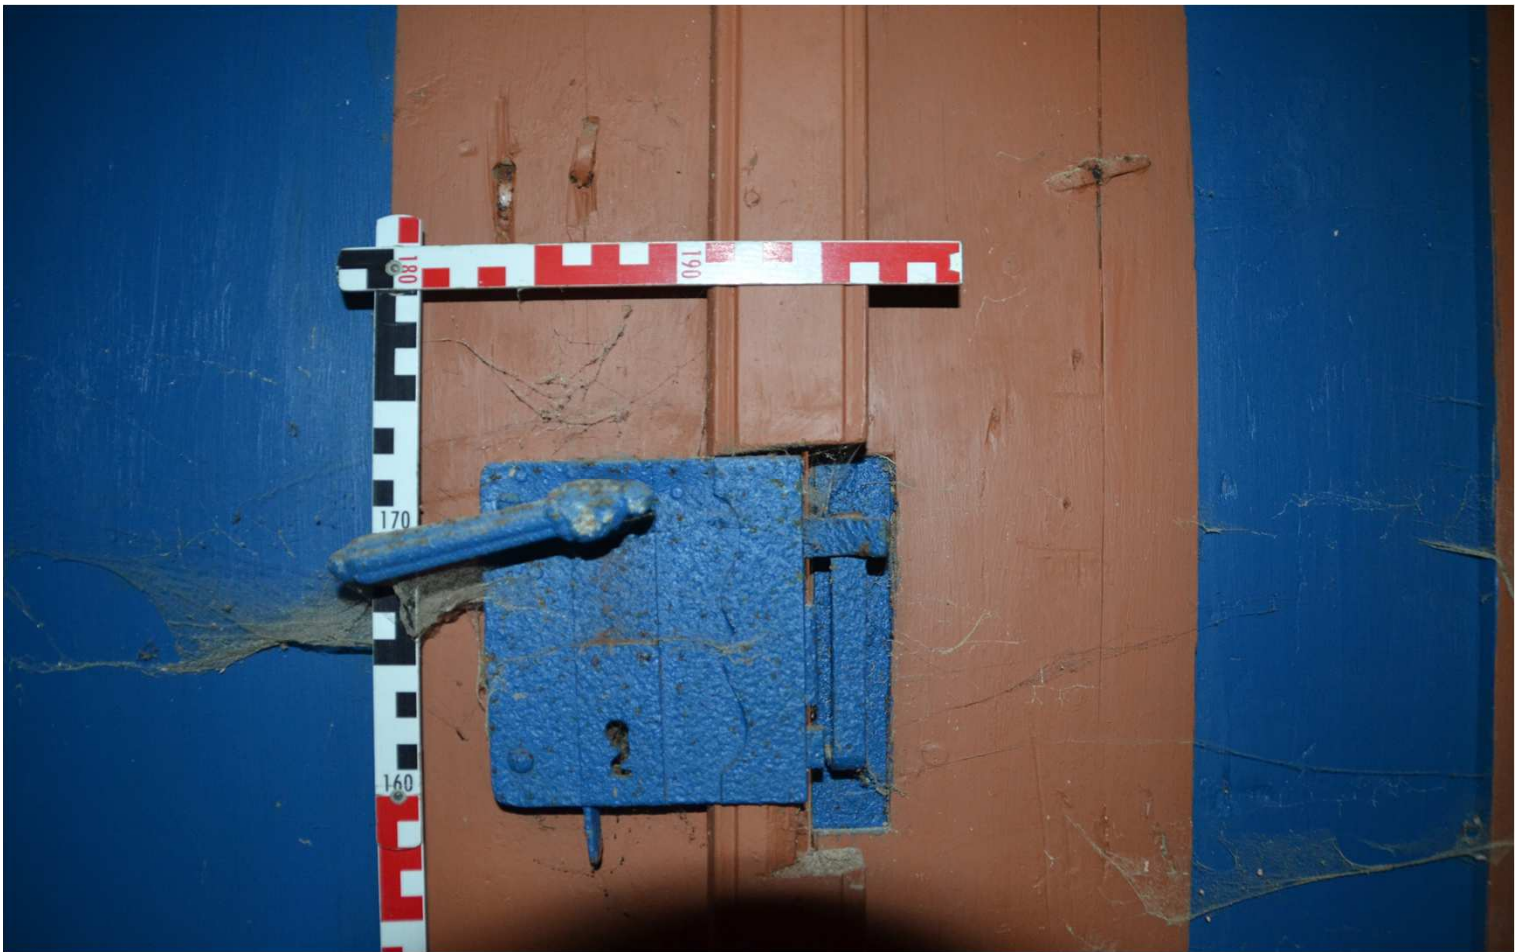
<b>Technický stav:</b>	Ještě v uspokojivém stavu, ale prvek je opravovaný a postižený dílčími novodobými úpravami. Nátěry jsou zřejmě novodobé a ještě v poměrně dobrém stavu. Místy slabé napadení dřevokazným hmyzem - výletové otvory červotoče. Novodobá úprava prahové části, snad souběžně nadvýšen i povrch terénu dvora. Při této opravě byl zřejmě vložen nový prahový dřevěný prvek, a spodní strana rámu dveřních křídel byla podříznuta (patrně poškozená hnilobou). Zřejmě byla i odstraněna spodní zástrč a předělány spodní závěsy - na novodobé utilitární vnější pásové, v ostění jsou stopy po zapuštěných závěsech. Lokálně drobná mechanická poškození, oloupané nátěry a koroze kovového spojovacího materiálu. Kovové prvky více či méně napadeny korozí, která narušuje nátěrové vrstvy. Zachování prvku je stále možné, stav vyžaduje zásahy na úrovni oprav, dílčích doplnění a rehabilitace.		
<b>Datace:</b>	pravděpodobně z období kol. pol. či po pol. 19. stol. Dílčí úpravy - oprava asi někdy v druhé pol. 20. stol.

<b>Památková hodnota:</b>	Hodnotný tradičně provedený historický truhlářský výrobek s dochovanými spoji, detaily a částečně i kováním. Doklad rámových dveří s vnějšími křížovými závěsy mladšího typu, dvoudílnými závěsnými háky a doplňky z litého kovu. Jedná se kvalitně provedenou historickou slohovou výplň otvoru a dobrý příklad dveřní výplně charakteristické pro období kol. pol. 19. stol. Jedna z posledních historických výplní dochovaná v bývalém hospodářském stavení.		
<b>Poznámky:</b>	před obnovou provést odborný průzkum nátěrových vrstev		
<b>Autor listu:</b>	Stanislav Plešmíd	<b>Datum:</b>	21.12.21

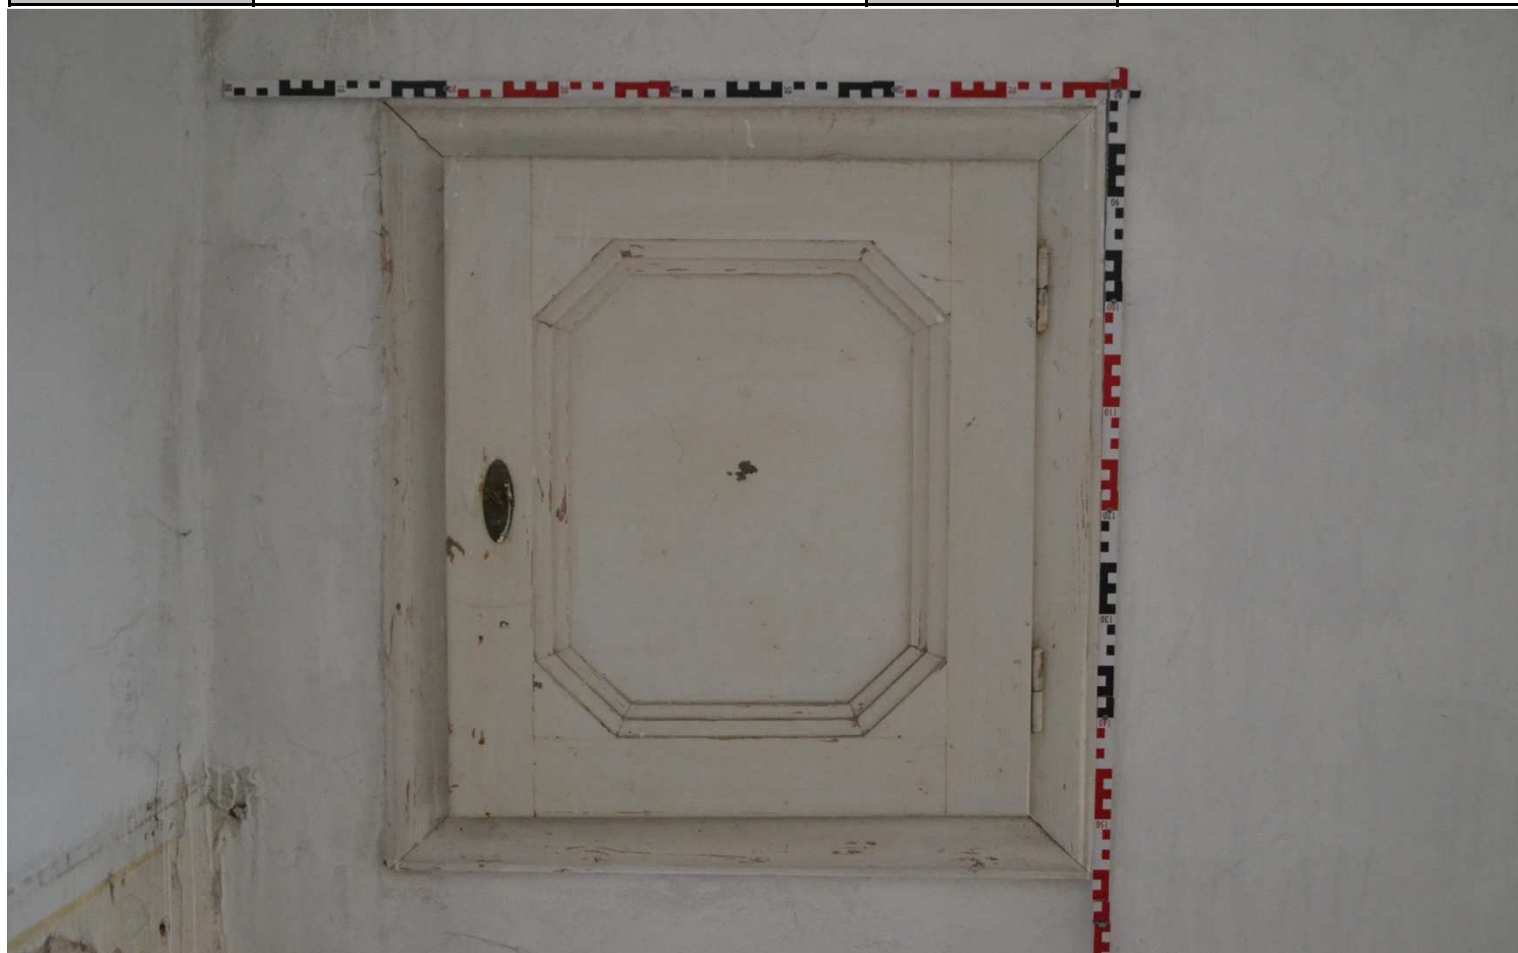
<b>Materiál:</b>	měkké dřevo, železo, vruty s přímým zářezem, hřebíčky z drátu, mosaz		
<b>Povrchové úpravy:</b>	patrně syntetický nátěr v odstínu bílé barvy, vnitřek niky bez nátěru		
<b>Zasklení:</b>	není		
<b>Kování:</b>	zapuštěné závěsy s válcovými pouzdry a zaoblenými konci - 2 ks, mosazný klíčový štítek		
<b>Technický stav:</b>	V dobrém technickém stavu. Místy popraskaný a oloupaný nátěr. Obnova prvku vyžaduje zásah na úrovni zvýšené údržby.		
<b>Datace:</b>	původní prvek z doby přestavby objektu, kol. r. 1930		
<b>Památková hodnota:</b>	Tradičně provedený truhlářský výrobek s dochovanými spoji, detaily a kovááním. Doklad kvalitní dobové produkce, s méně obvykle - individuálně řešenými výplněmi. Součást dochovaného souboru výplní otvorů, pocházejících z doby přestavby objektu a autentická součást architektonické památky.		
<b>Poznámky:</b>	před obnovou provést odborný průzkum nátěrových vrstev

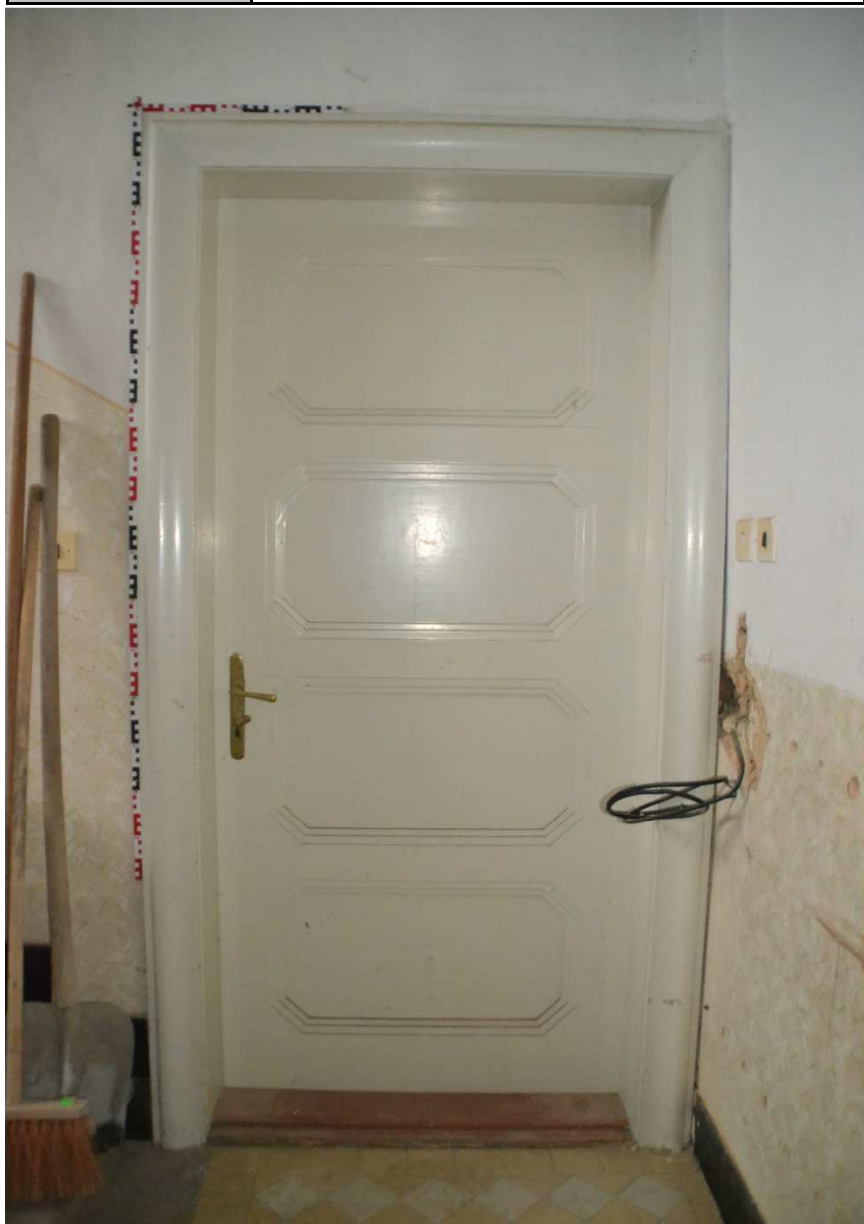
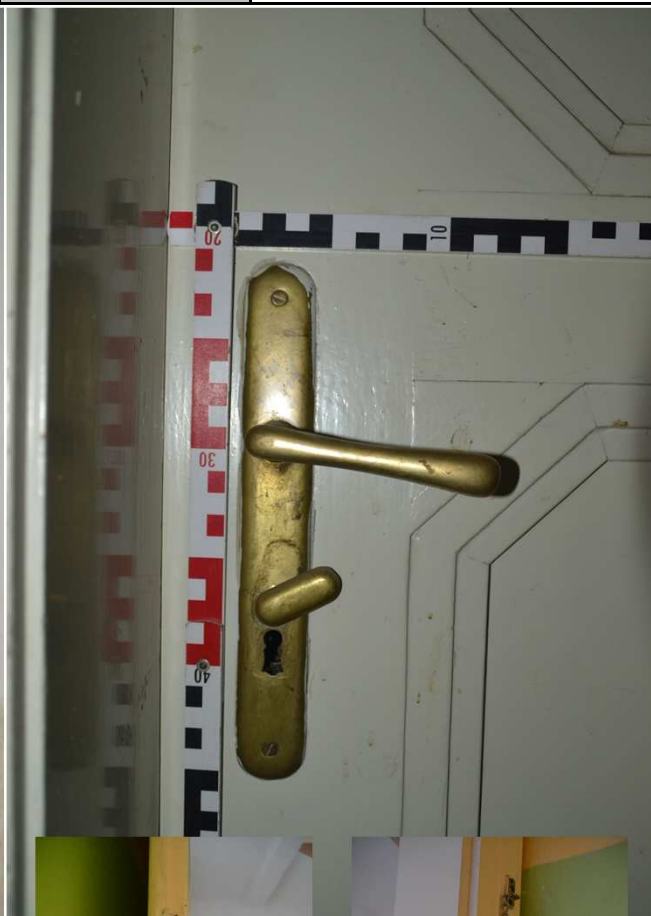
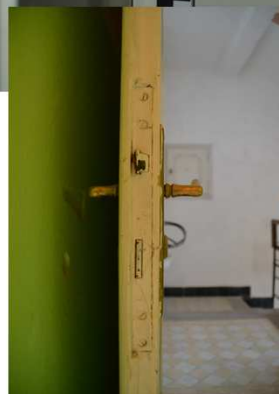
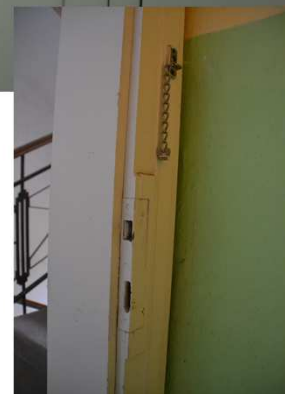
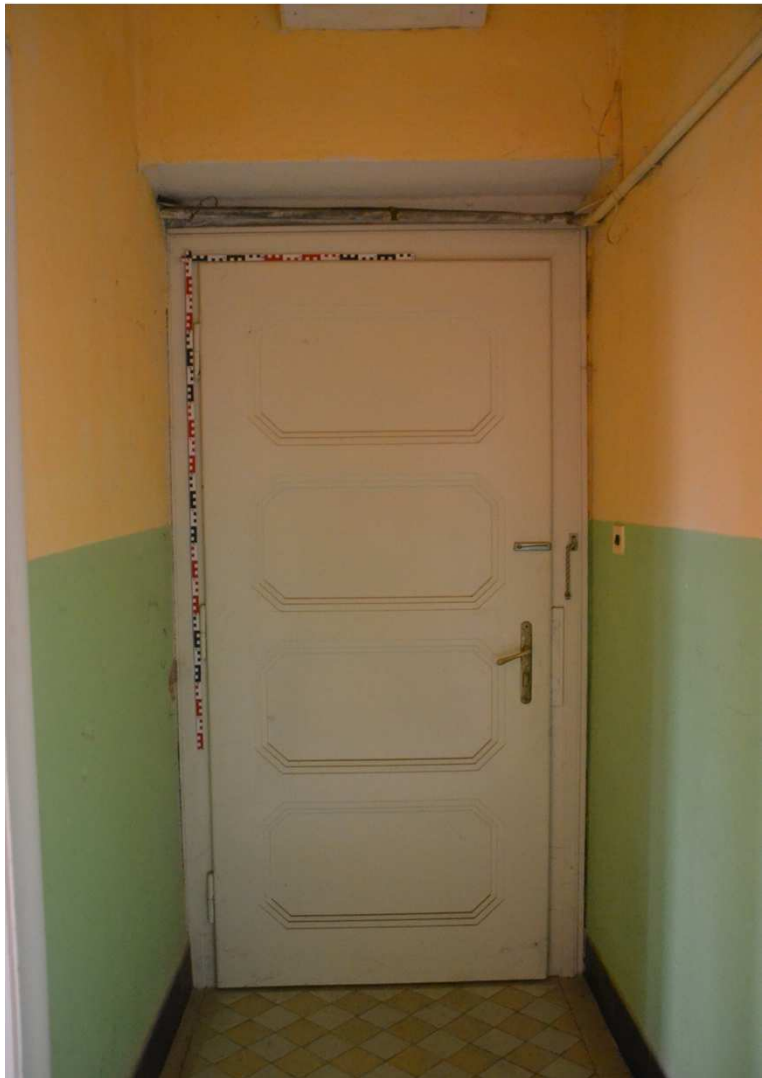
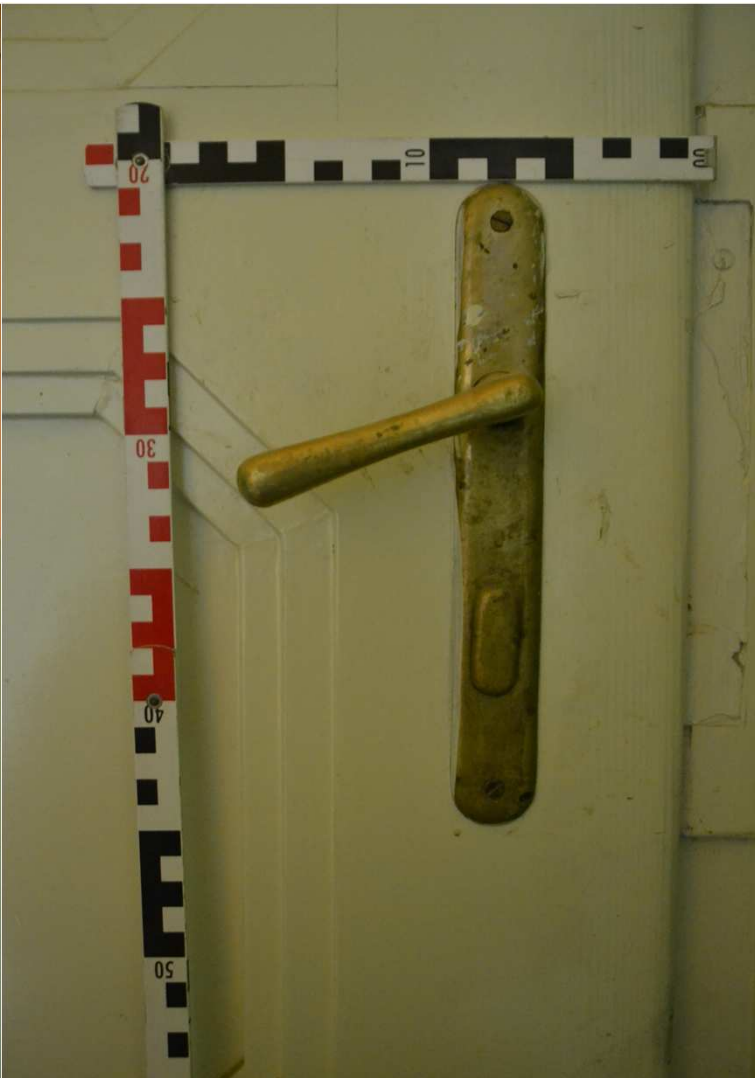
<b>Technický stav:</b>	V dobrém technickém stavu. Obnova prvku vyžaduje zásah na úrovni zvýšené údržby		
<b>Datace:</b>	původní prvek z doby přestavby objektu, kol. r. 1930, dílčí novodobé doplňky		
<b>Památková hodnota:</b>	Tradičně provedený truhlářský výrobek s dochovanými spoji, detaily a kováním. Doklad kvalitní dobové produkce, s méně obvykle - individuálně řešenými výplněmi. Součást dochovaného souboru výplní otvorů, pocházejících z doby přestavby objektu a autentická součást architektonické památky.		
<b>Poznámky:</b>	před obnovou provést odborný průzkum nátěrových vrstev		
<b>Autor listu:</b>	Stanislav Plešmíd	<b>Datum:</b>	21.12.21

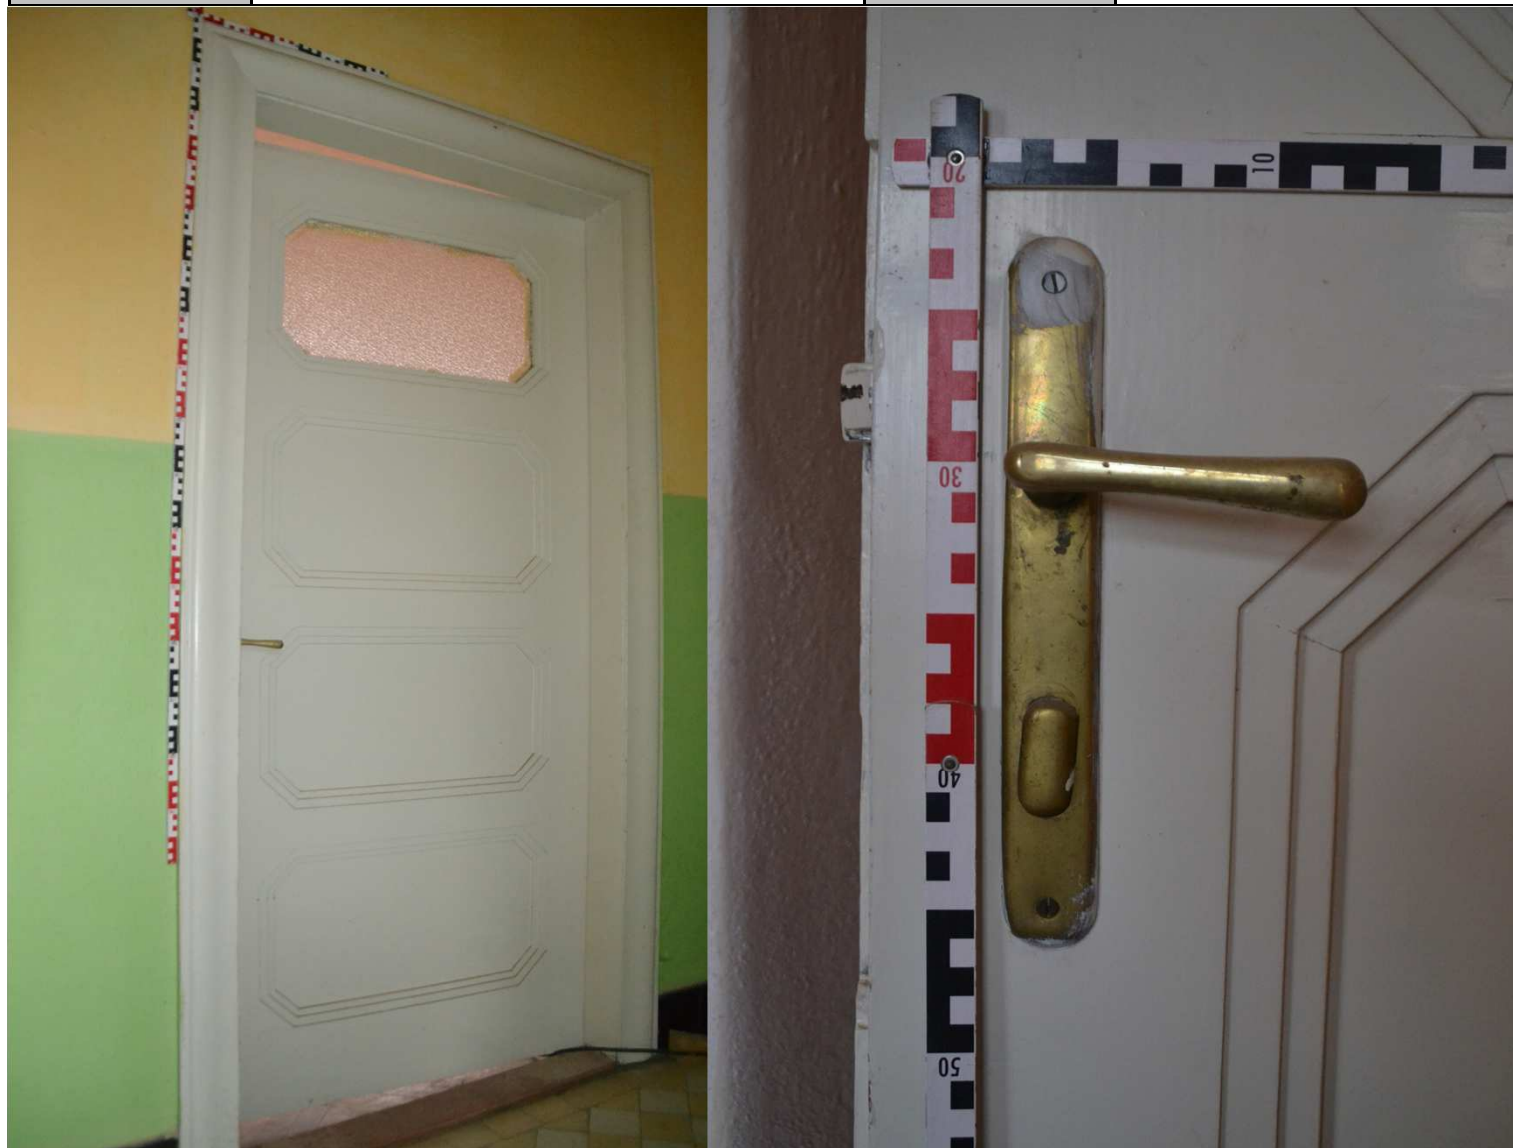
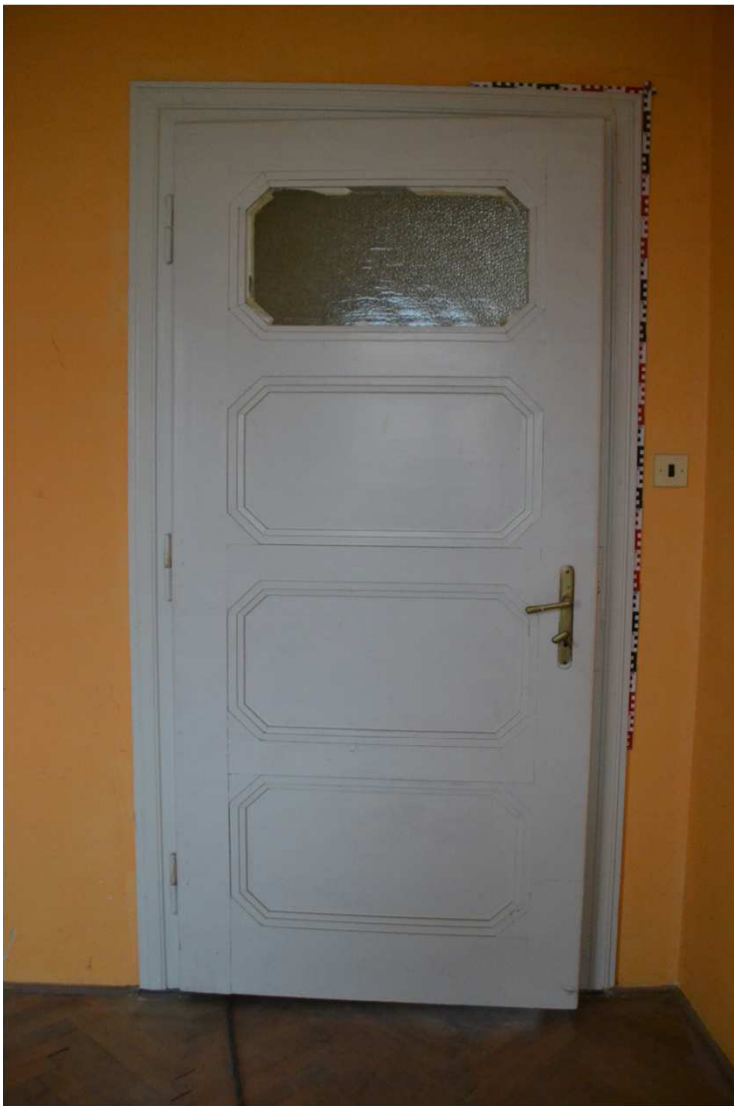
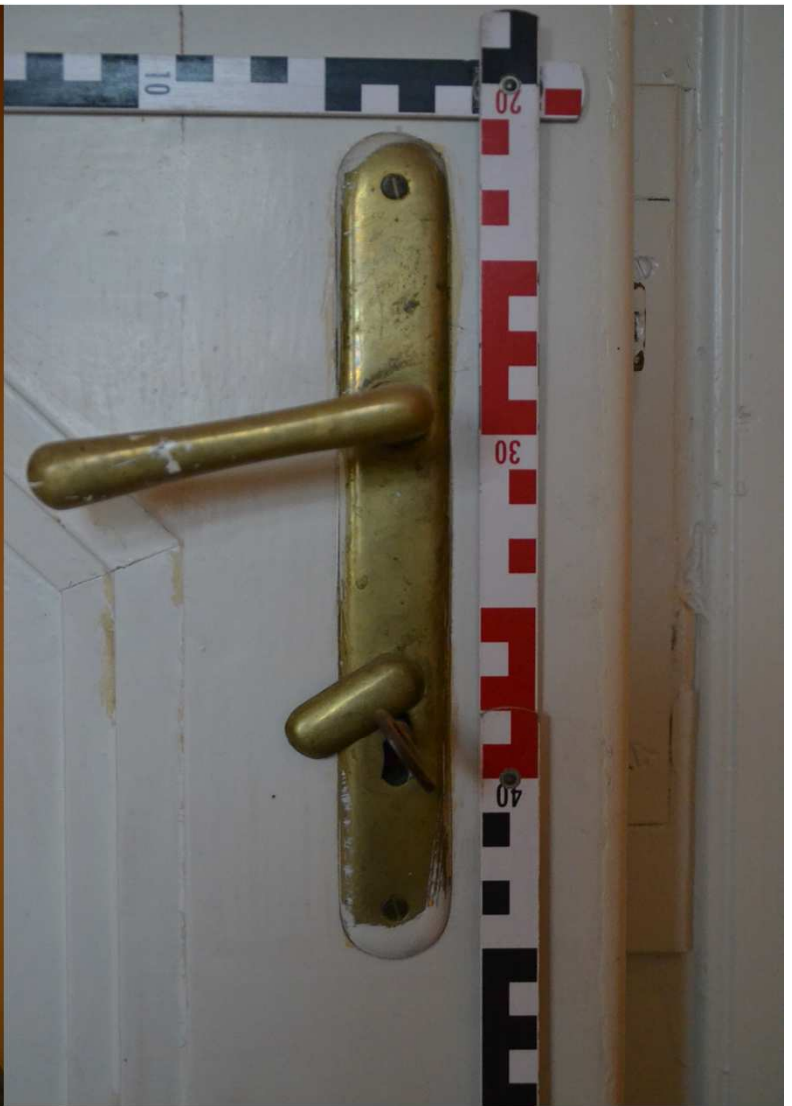
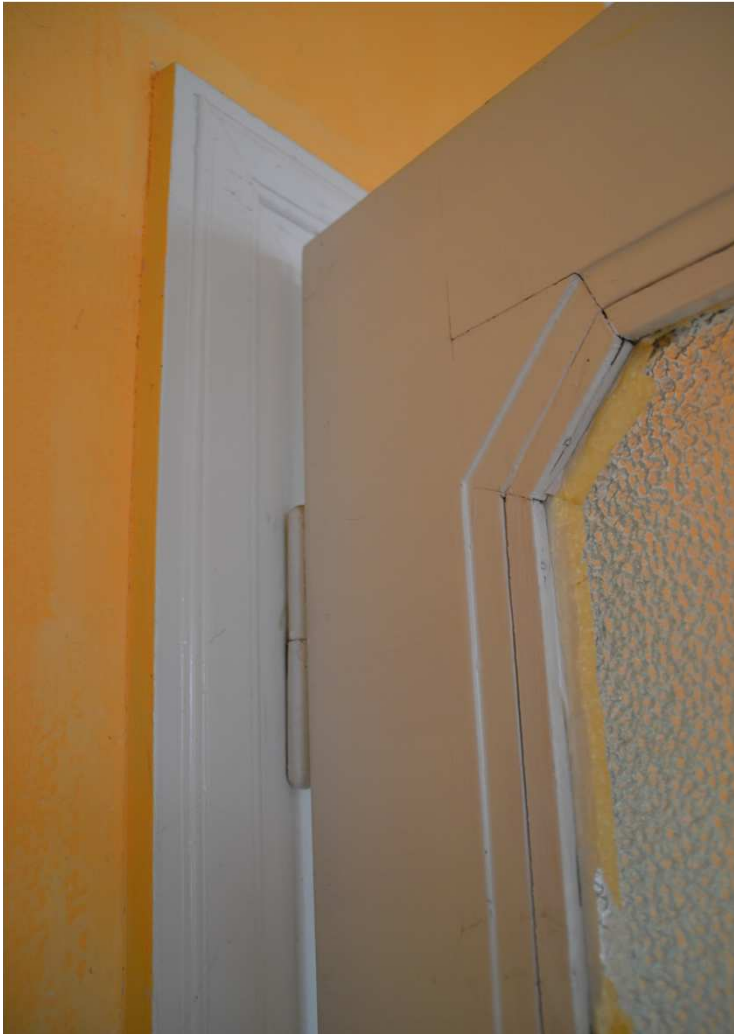
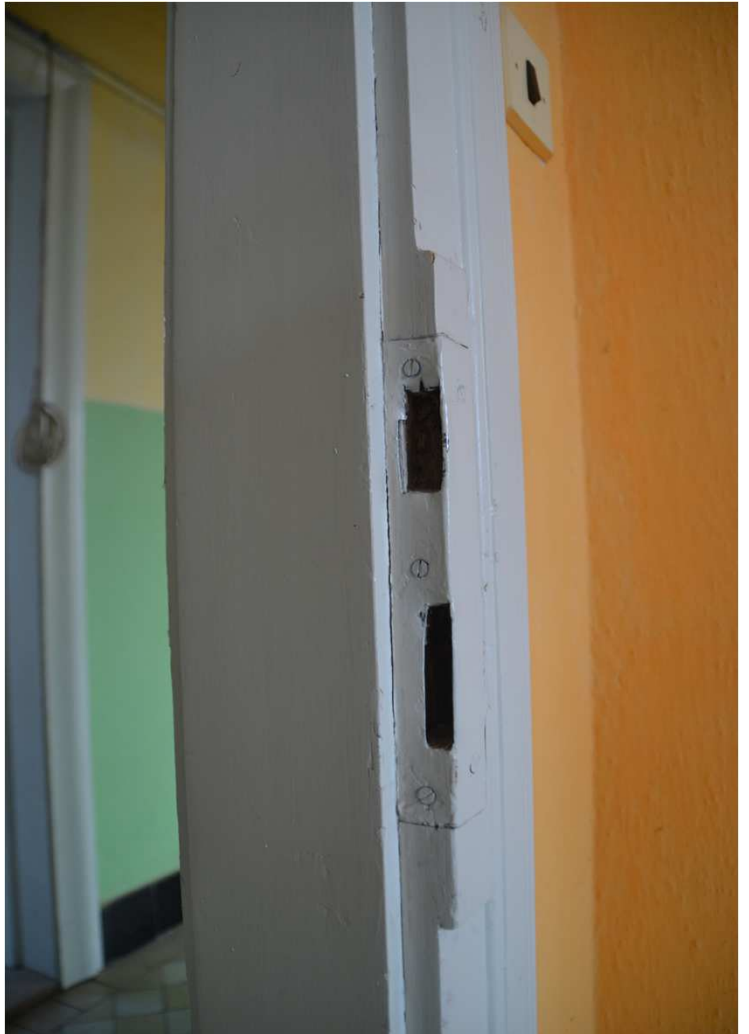
<b>Materiál:</b>	měkké dřevo, železo, vruty s přímým zářezem, hřebíky z drátu, mosaz, číré ornamentální sklo		
<b>Povrchové úpravy:</b>	patrně syntetický nátěr v odstínu bílé barvy		
<b>Zasklení:</b>	číré ornamentální sklo průmyslové výroby		
<b>Kování:</b>	zapuštěné závěsy s válcovými pouzdry a zaoblenými konci - 3 ks, mosazné kliky a klíčové štítky typ Elegant - 1 sada		
<b>Technický stav:</b>	V dobrém technickém stavu. Obnova prvku vyžaduje zásah na úrovni zvýšené údržby.		
<b>Datace:</b>	původní prvek z doby přestavby objektu, kol. r. 1930		
<b>Památková hodnota:</b>	Tradičně provedený truhlářský výrobek s dochovanými spoji, detaily a kováním. Doklad kvalitní dobové produkce, s méně obvykle - individuálně řešenými výplněmi. Součást dochovaného souboru výplní otvorů, pocházejících z doby přestavby objektu a autentická součást architektonické památky.		
<b>Poznámky:</b>	před obnovou provést odborný průzkum nátěrových vrstev

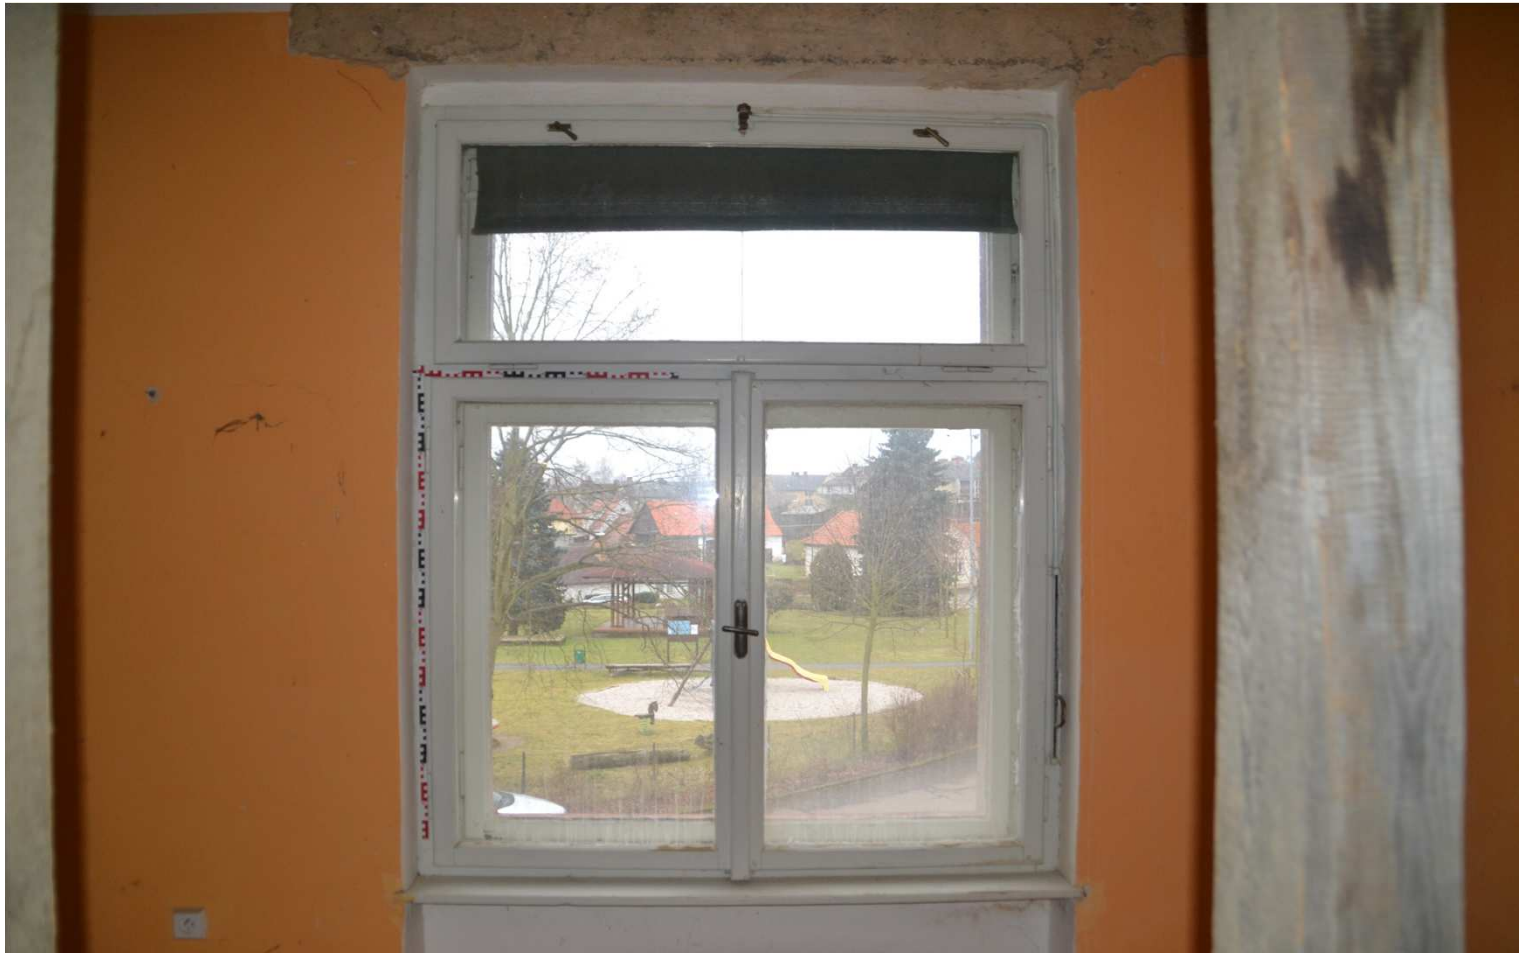
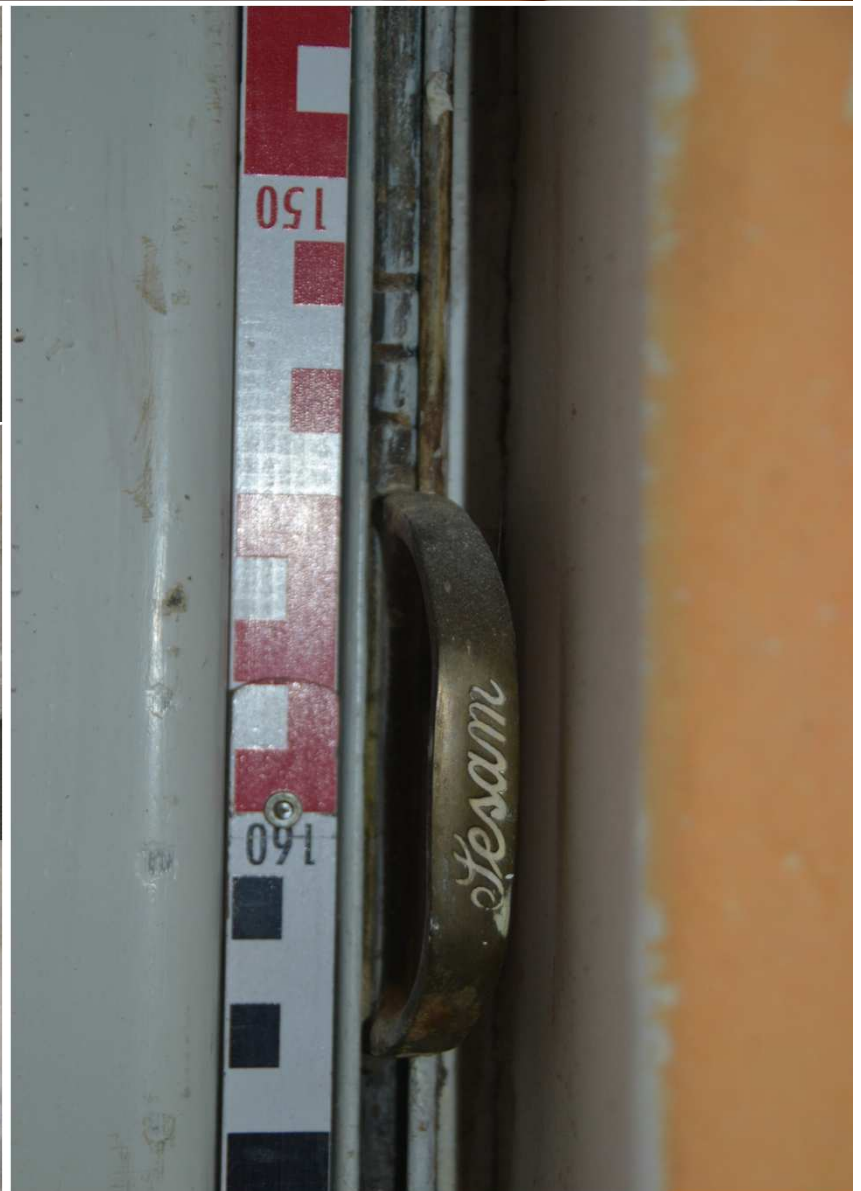
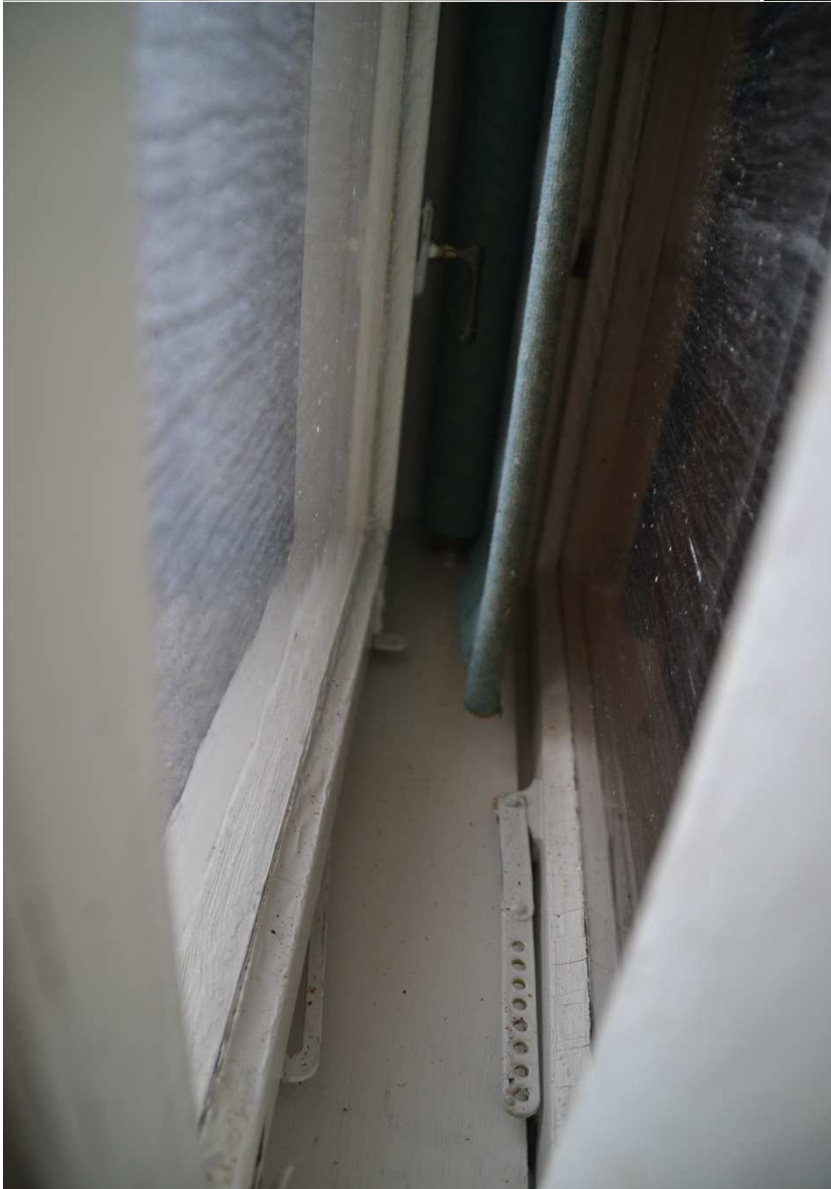
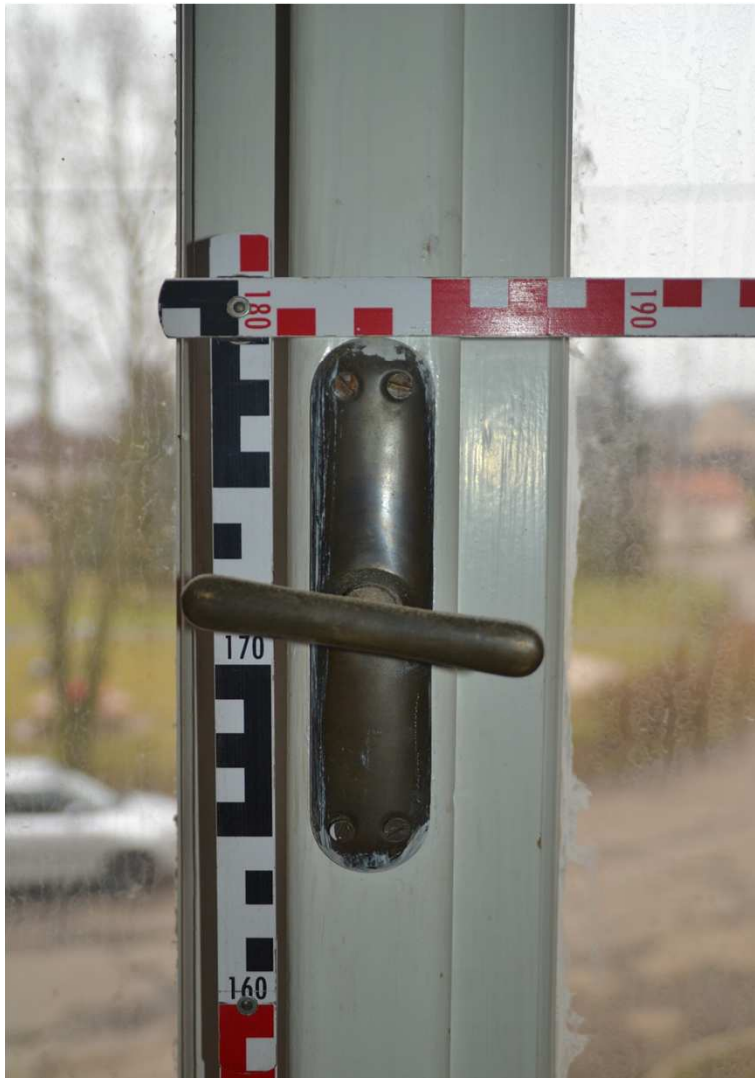
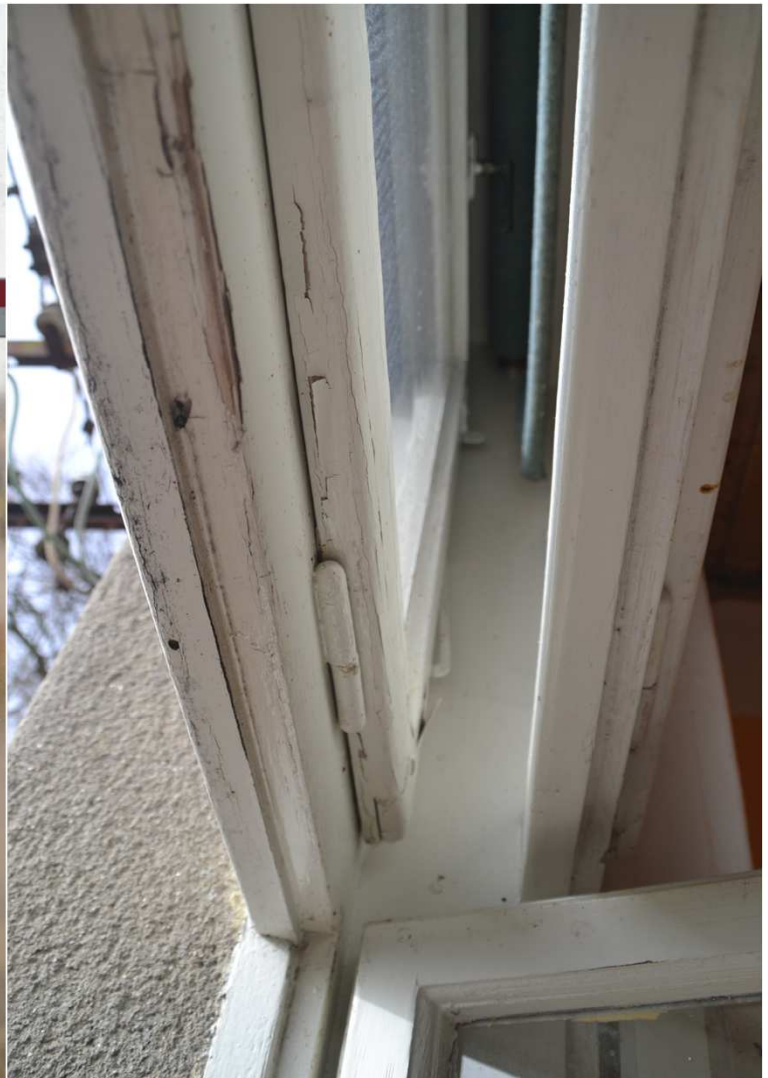
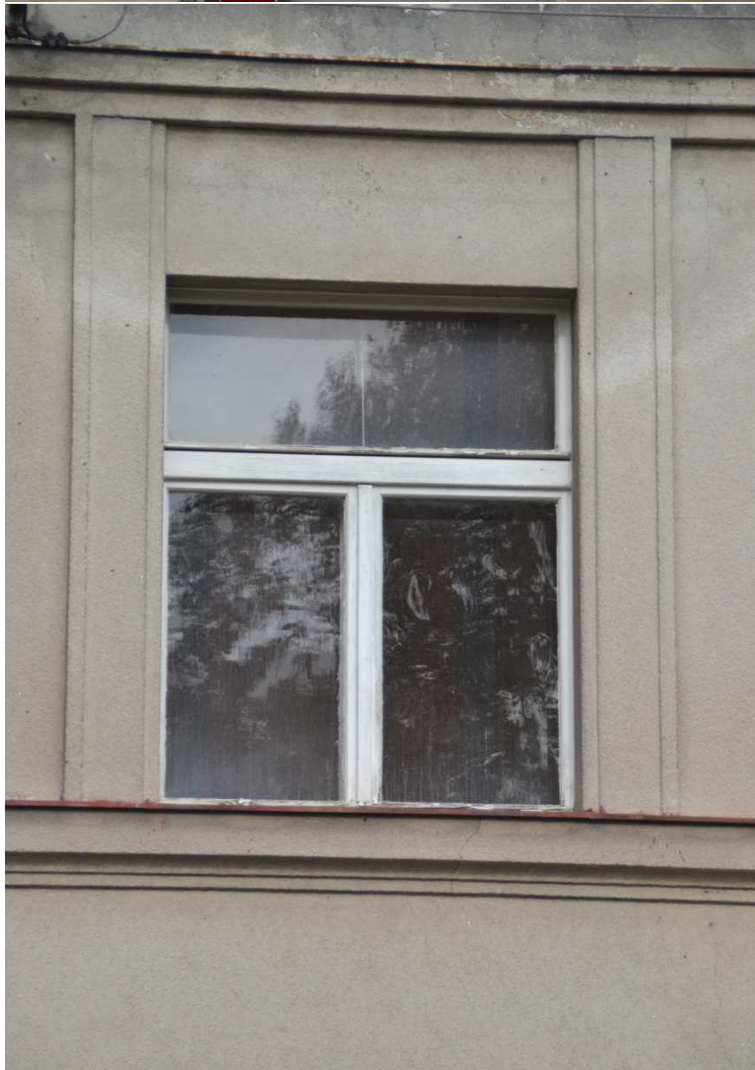
<b>Materiál:</b>	měkké dřevo, železo, mosaz, čiré sklo, dřevěné kolíčky, sklenářský tmel, vruty s přímým zářezem, hřebíčky z drátu		
<b>Povrchové úpravy:</b>	patrně syntetický nátěr v odstínu bílé barvy, místy pod oprýskanou lící vrstvou prosvítá nátěr v odstínu slonová kost		
<b>Zasklení:</b>	čiré tabulové průmyslově vyráběné sklo		
<b>Kování:</b>	zapuštěné závěsy s válcovými pouzdry a zaoblenými konci - 12 ks, jednoramenná mosazná klička s vypouklou podložkou - 4 ks, mosazné olivy s vypouklou podložkou 2 ks, otočný baskulík - protisměrná rozvora 2x, mosazné madlo a záskočka ovládaná lankem 1ks		
<b>Technický stav:</b>	Vnitřní okno v dobrém technickém stavu. Na spodní straně špalety popraskaný a místy oloupaný nátěr, patrně i zhoršený stav dřeva tvořícího deštění špalety. U vnějších oken výrazněji narušené (dožívající či dožilé) nátěry, místy odhaleno dřevo. Špatný stav vykazují zejména okapnice a spodní vlysy rámu a křídel. Dřevo je zteřelé místy popraskané. Povrch mosazných prvků silněji zoxidovaný. Obova vnitřního okna vyžaduje patrně zásahy na úrovni zvýšené údržby, u vnějšího okna nelze vyloučit nutnost dílčí rekonstrukce.
