NÁLEZOVÁ ZPRÁVA	č. 02
Lokalita / Obec (část obce) <b>Chříč</b>	Okres / Kraj <b>Plzeň - sever / Plzeňský</b>
Objekt <b>dům čp. 24</b>	čp. (č. or., č. parc.), jiná lokalizace <b>čp. 24, s pozemkem st. p. č. 8</b>
[Evidenční číslo kulturní památky v ÚSKP] <b>106593</b>	[Souřadnice] N / E
Zkoumaná část objektu / Prvek <b>celek, výplně okenních a vstupních tvorů</b>	
"Název" akce / NZ <b>inventarizace výplní okenních a vstupních otvorů</b>	
Zpracoval (autor, instituce) <b>Stanislav Plešmíd, NPÚ ÚOP Plzeň</b>	Datum akce / Datum vydání NZ <b>02-10/2021 / 21. 12. 2021</b>
Označení NZ (ev. č. v archivu zpracovatele) <b>PSURP 02/2021</b>	Místo uložení originálu NZ <b>Národní památkový ústav, ÚOP v Plzni, projektový archiv</b>
<b>Zadavatel OPD (osoba, instituce)</b>	Počet stran/Počet příloh/Počet listů příloh <b>10/69/160</b>

**INVENTARIZACE OKENNÍCH A DVEŘNÍCH VÝPLNÍ DOMU ČP. 24, CHŘÍČ, OKR. PLZEŇ - SEVER**

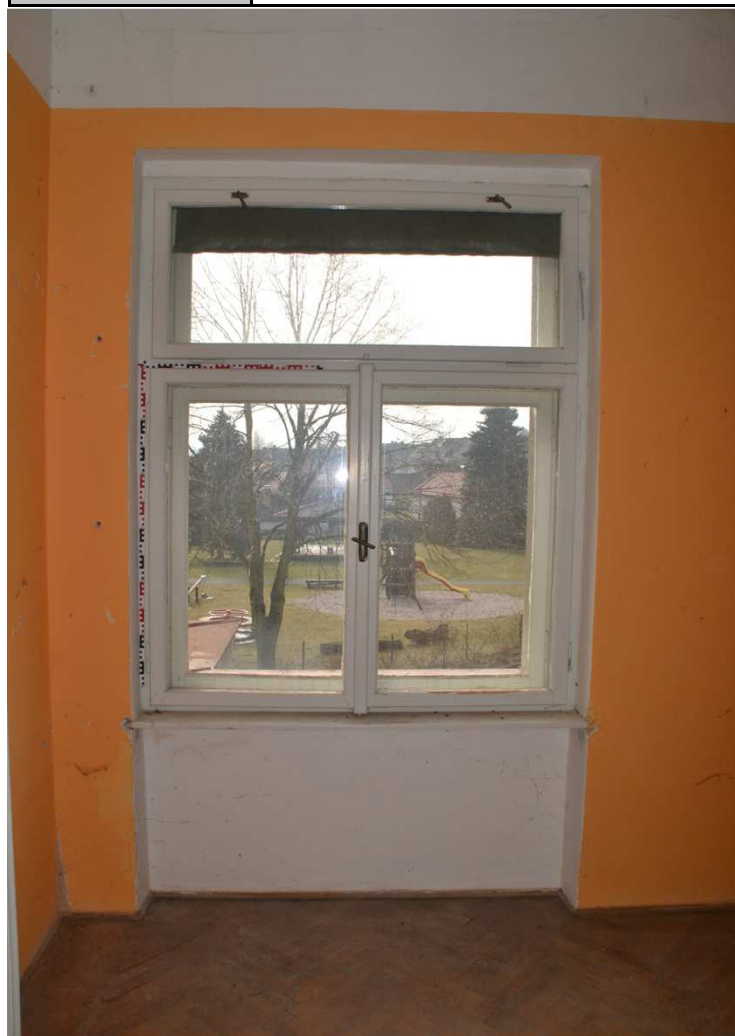
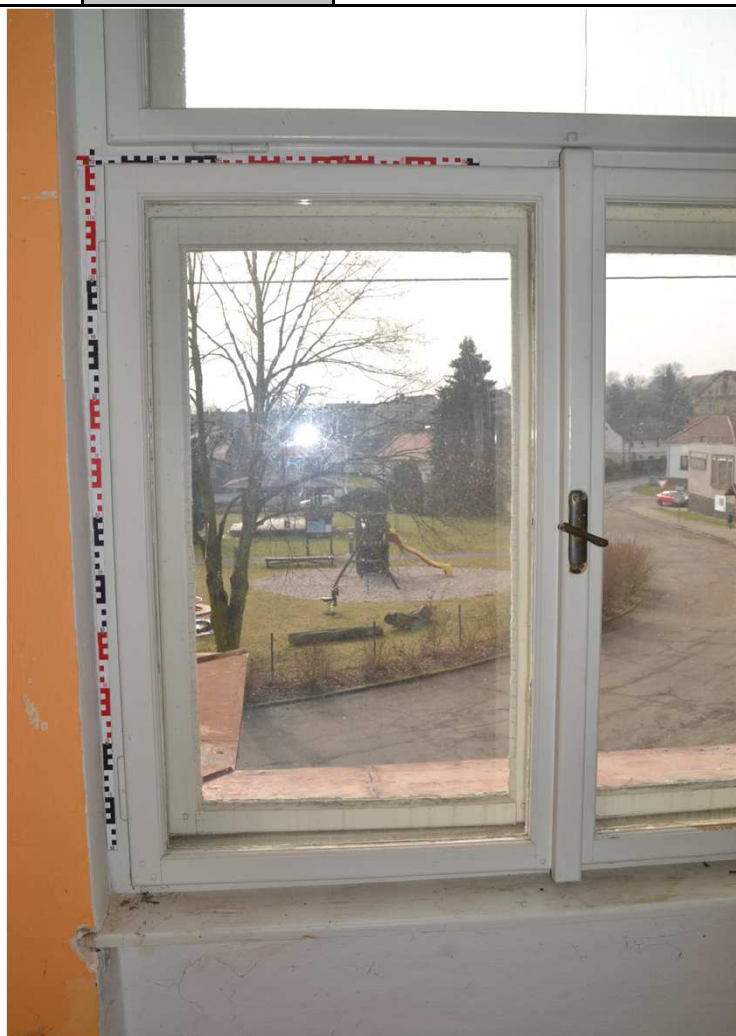
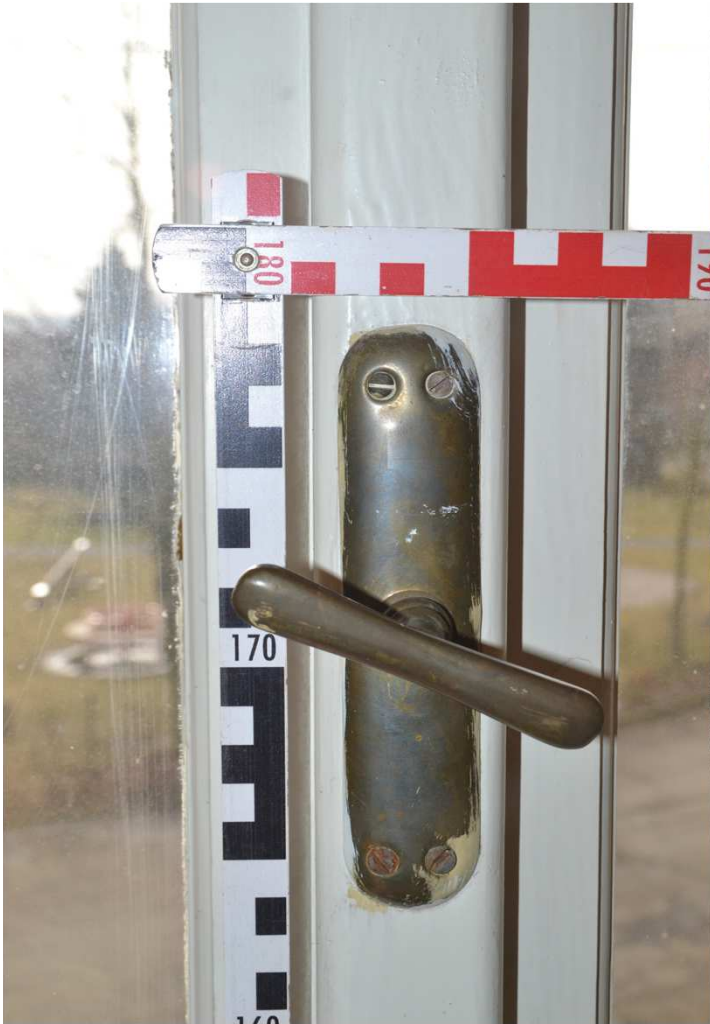
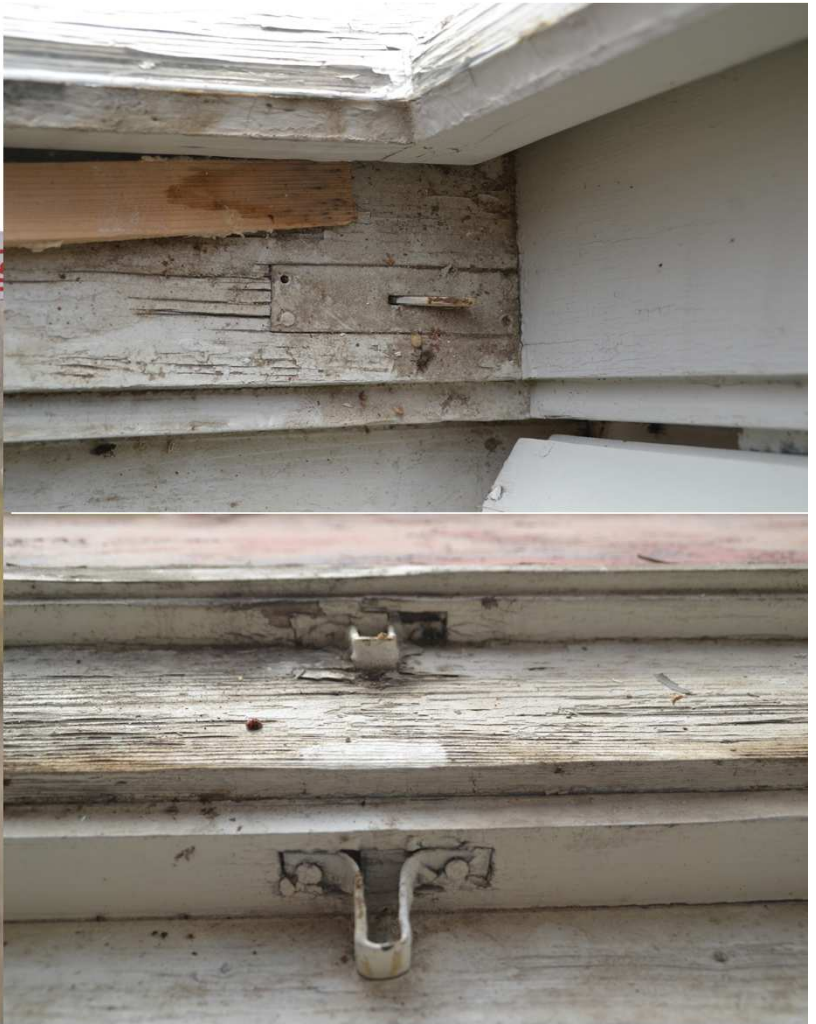
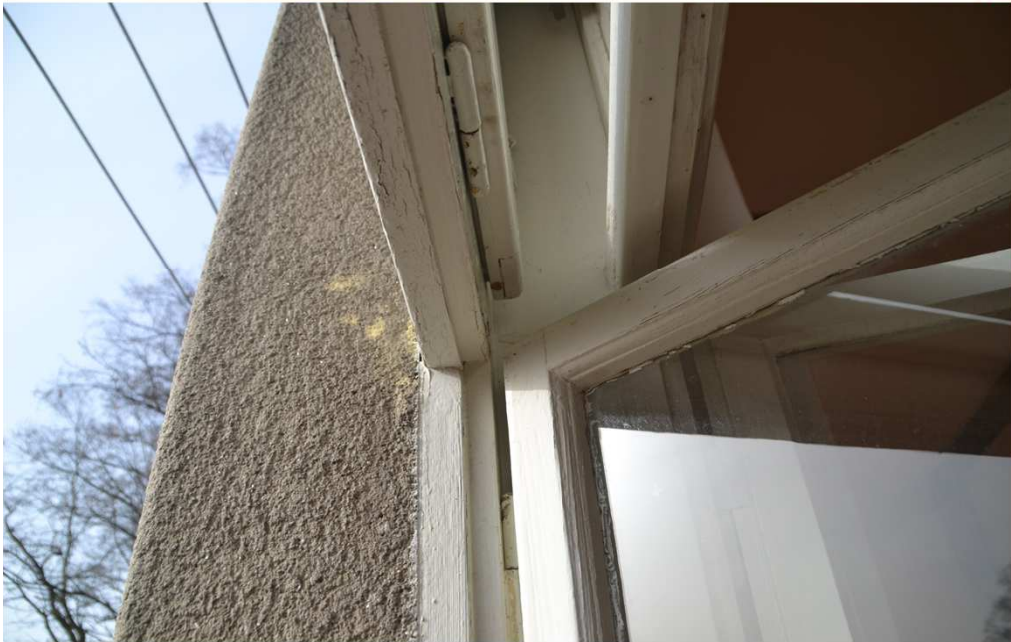
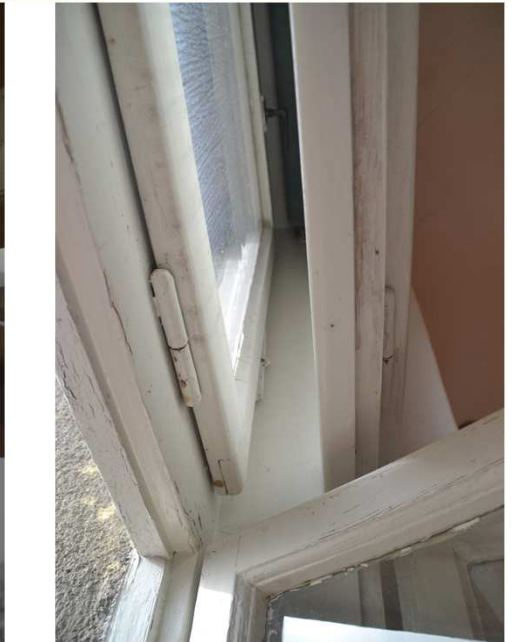
<b>Technický stav:</b>	Vnitřní okno v dobrém technickém stavu. Na spodní straně špalety popraskaný a místy oloupaný nátěr, patrně i zhoršený stav dřeva tvořícího deštění špalety. U vnějších oken výrazněji narušené (dožívající či dožilé) nátěry, místy odhaleno dřevo. Špatný stav vykazují zejména okapnice a spodní vlysy rámu a křídel. Dřevo je zteřelé místy popraskané. Povrch mosazných prvků silněji zoxidovaný. Obova vnitřního okna vyžaduje patrně zásahy na úrovni zvýšené údržby, u vnějšího okna nelze vyloučit nutnost dílčí rekonstrukce.		
<b>Datace:</b>	původní prvek z doby přestavby objektu, kol. r. 1930		
<b>Památková hodnota:</b>	Tradičně provedený truhlářský výrobek s dochovanými spoji, detaily a kovááním. Doklad kvalitní dobové produkce a typický příklad tzv. kastlového okna. Součást dochovaného souboru výplní otvorů pocházejících z doby přestavby objektu. Autentická součást architektonické památky.

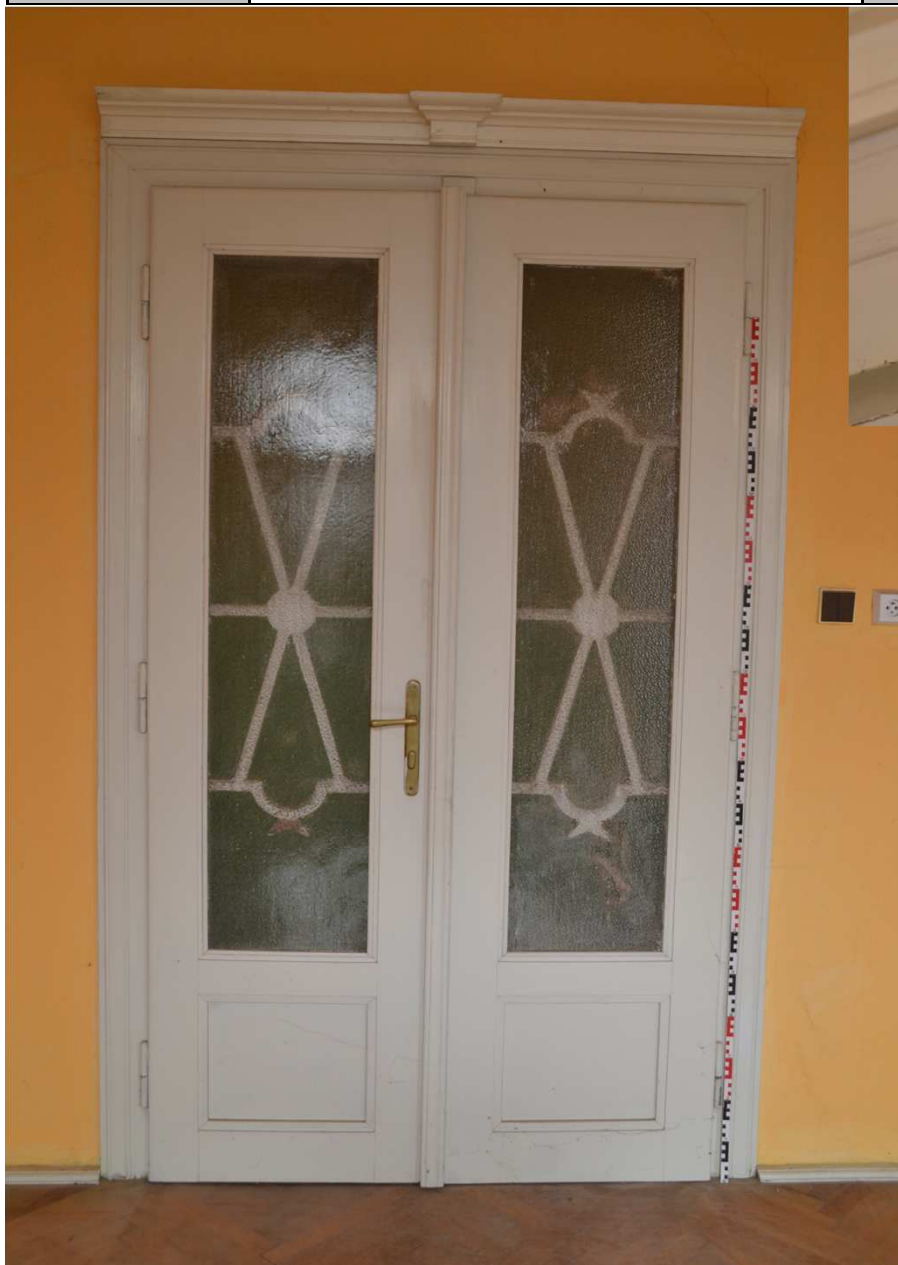
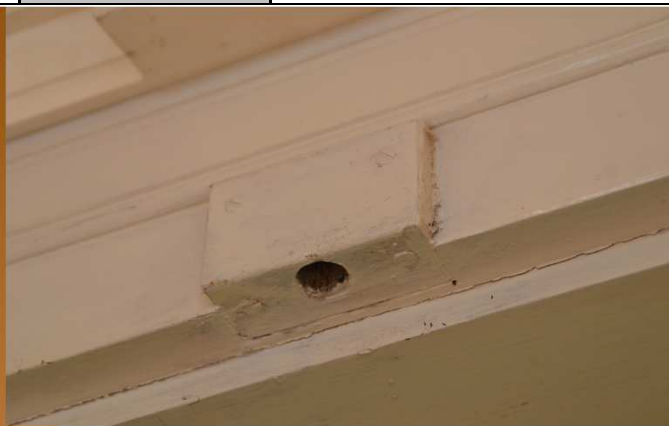
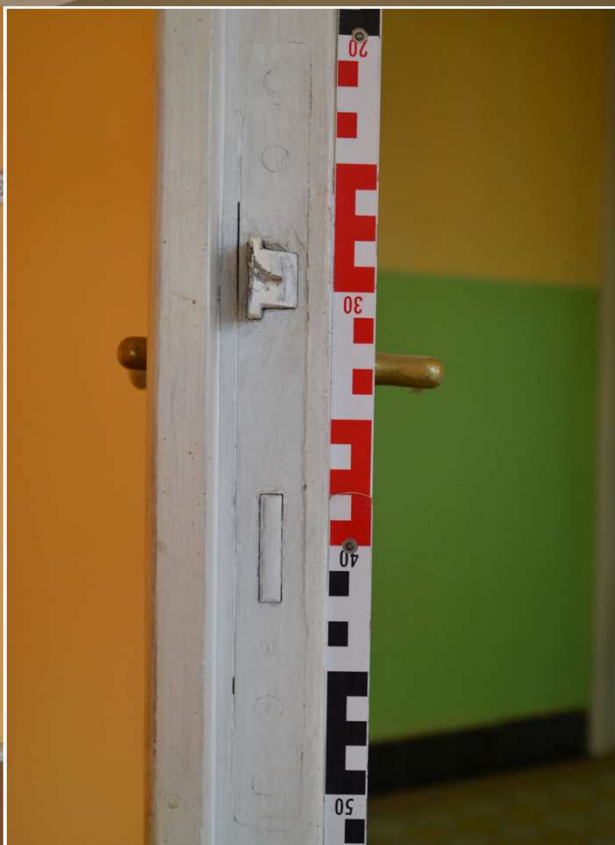
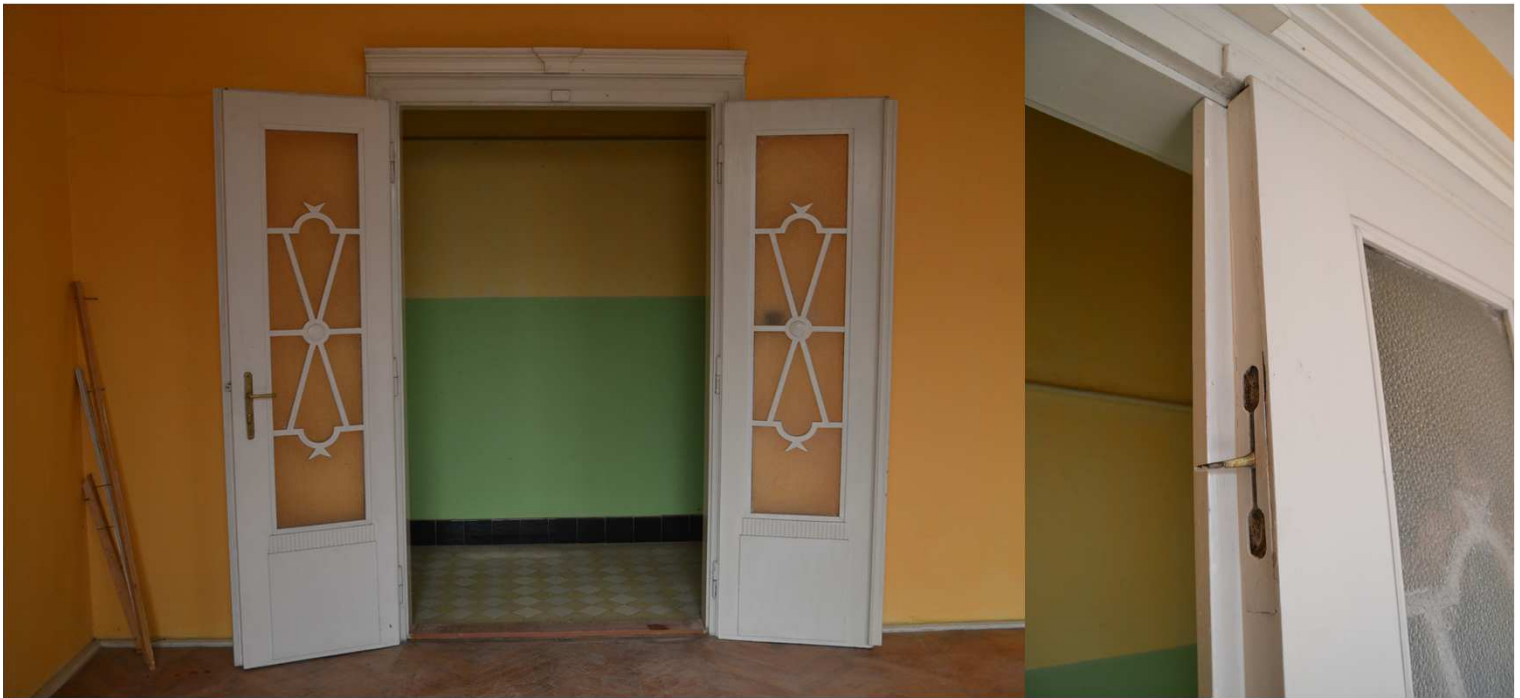
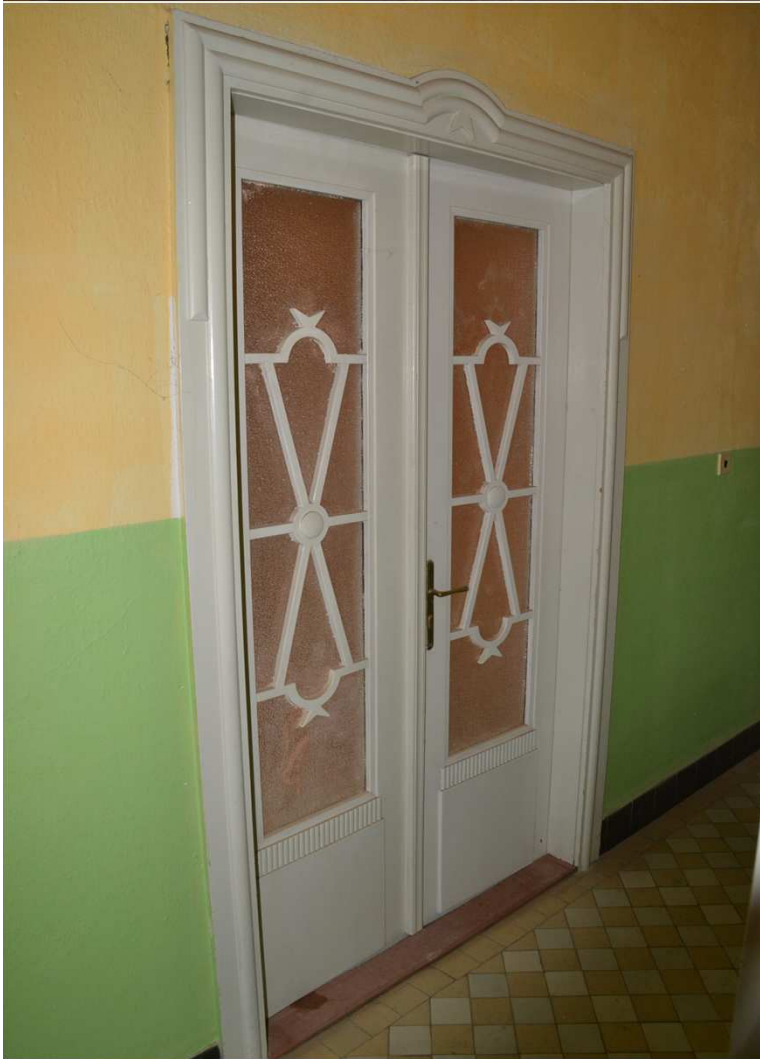
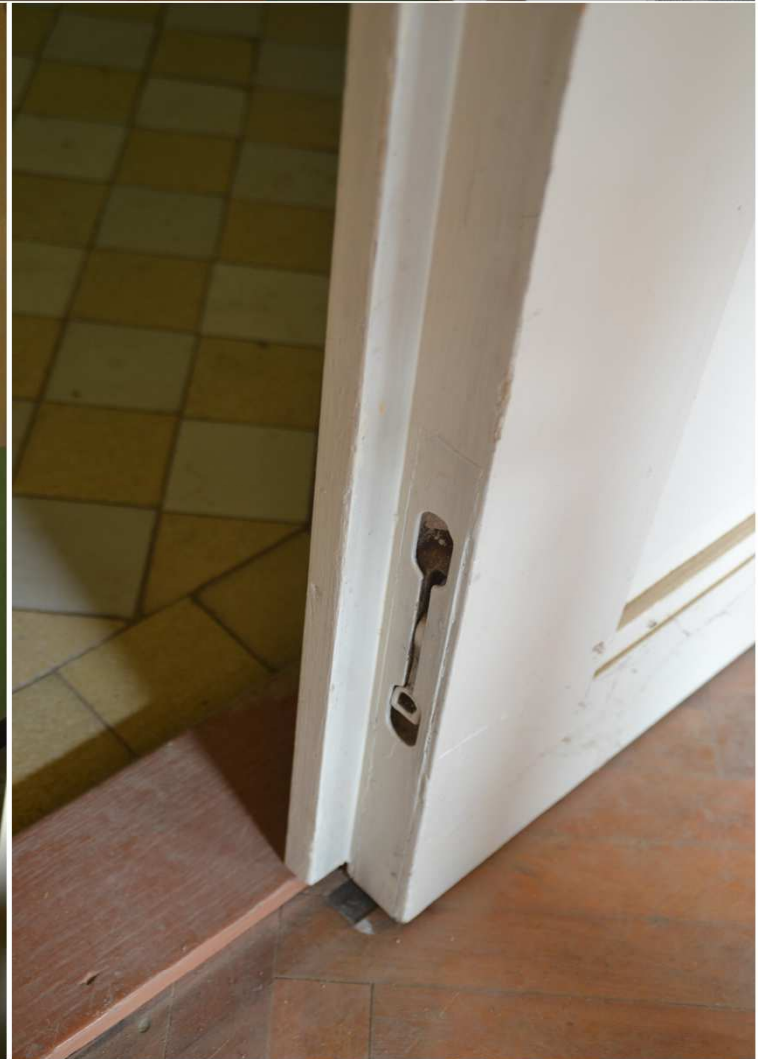
<b>Prvek:</b>	dveře	<b>Označení prvku:</b>	<b>B9</b>
<b>Základní rozměry (š/v mm):</b>	1460/2350 (2 x 615/2245)	<b>Umístění:</b>	INT, 1. patro, příčka mezi chodbou a pokojem
<b>Popis:</b>	dřevěné dvoukřídlé dveře rámové konstrukce s prosklením. Prvek stejného typu jako v otvoru <b>B6</b> , <b>B10</b> , <b>B12</b> . - viz podrobný popis <b>B6</b> . Na rubové straně byl navíc nad nadpražní obložku přidán dřevěný prvek s přímou římsovou profilací se středovým rizalitovým útvarem na zp. římsové hlavice.		
<b>Materiál:</b>	měkké dřevo, železo, mosaz, čiré ornamentální sklo, vruty s přímým zářezem, hřebíčky z drátu (?)		
<b>Povrchové úpravy:</b>	patrně syntetický nátěr v odstínu bílé barvy		
<b>Zasklení:</b>	čiré tabulové ornamentální průmyslově vyráběné sklo		
<b>Kování:</b>	zapuštěné závěsy s válcovými pouzdry a zaoblenými konci - 6 ks, mosazné kliky a klíčové štítky typ Elegant - 1 sada, zapuštěná zástrč s jednoramennou mosaznou pákou 2 Ks

<b>Technický stav:</b>	V dobrém technickém stavu, obnova vyžaduje zásahy na úrovni údržby.		
<b>Datace:</b>	původní prvek z doby přestavby objektu, kol. r. 1930		
<b>Památková hodnota:</b>	Tradičně provedený truhlářský výrobek s dochovanými spoji, detaily a kovááním. Doklad dobové produkce vysoké kvality, doplněné individuálně pojednaným moderním geometrickým dekorem. Součást dochovaného souboru výplní otvorů, pocházejících z doby přestavby objektu a autentická součást architektonické památky.		
<b>Poznámky:</b>	před obnovou provést odborný průzkum nátěrových vrstev		
<b>Autor listu:</b>	Stanislav Plešmíd	<b>Datum:</b>	21.12.21

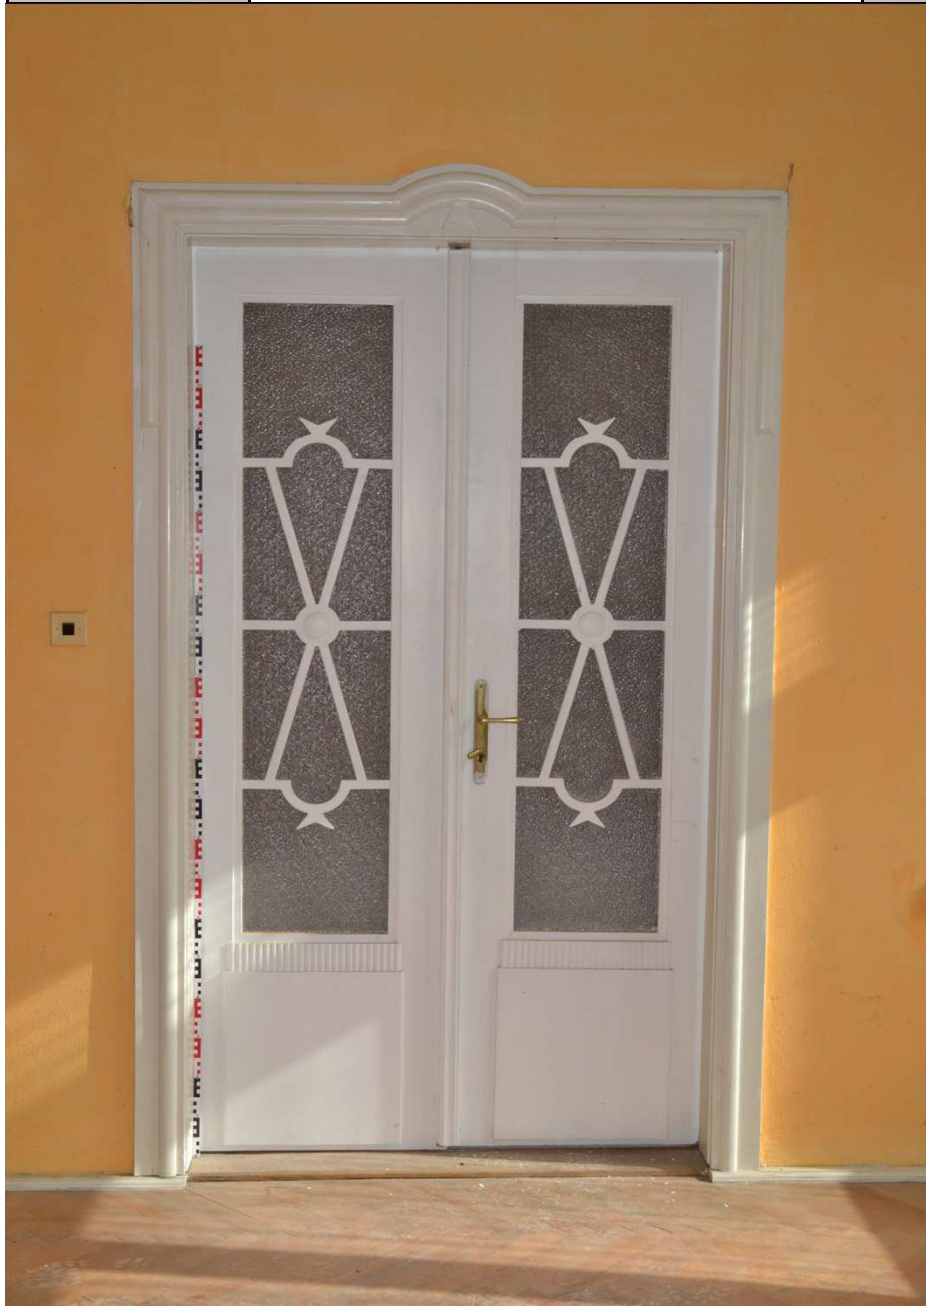
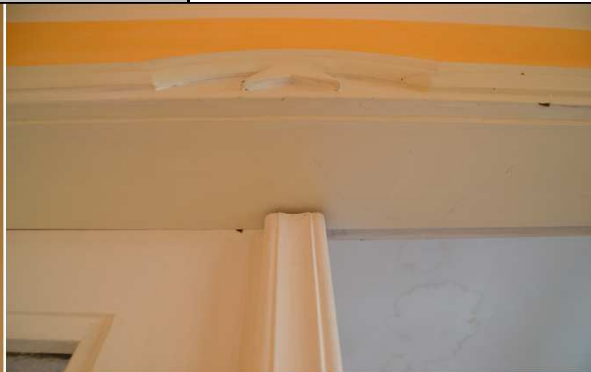
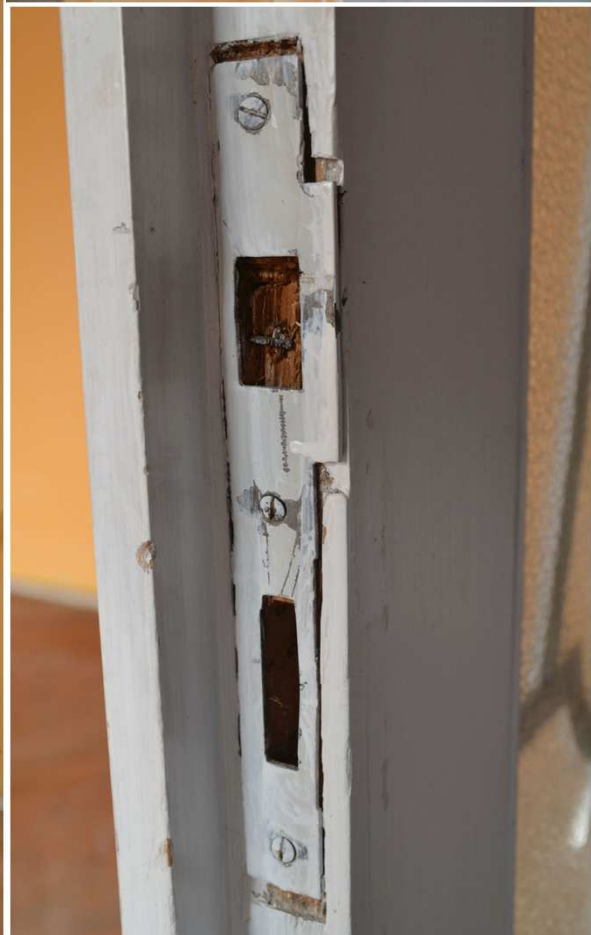
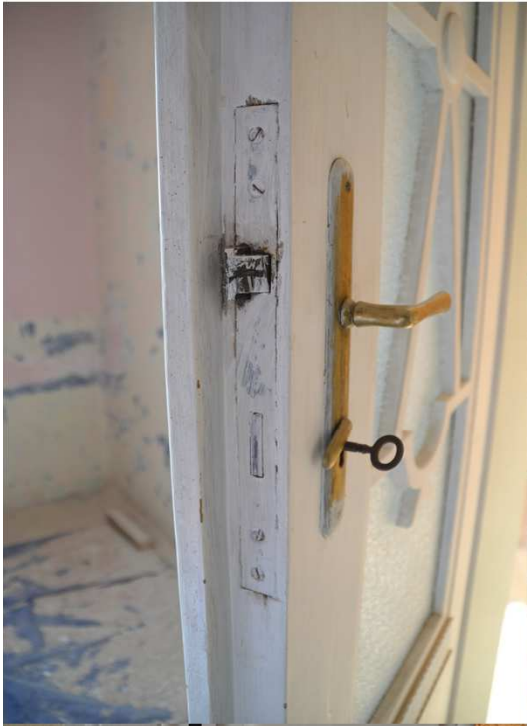
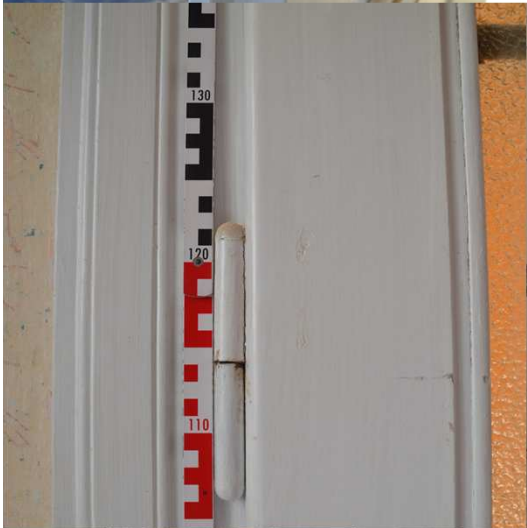
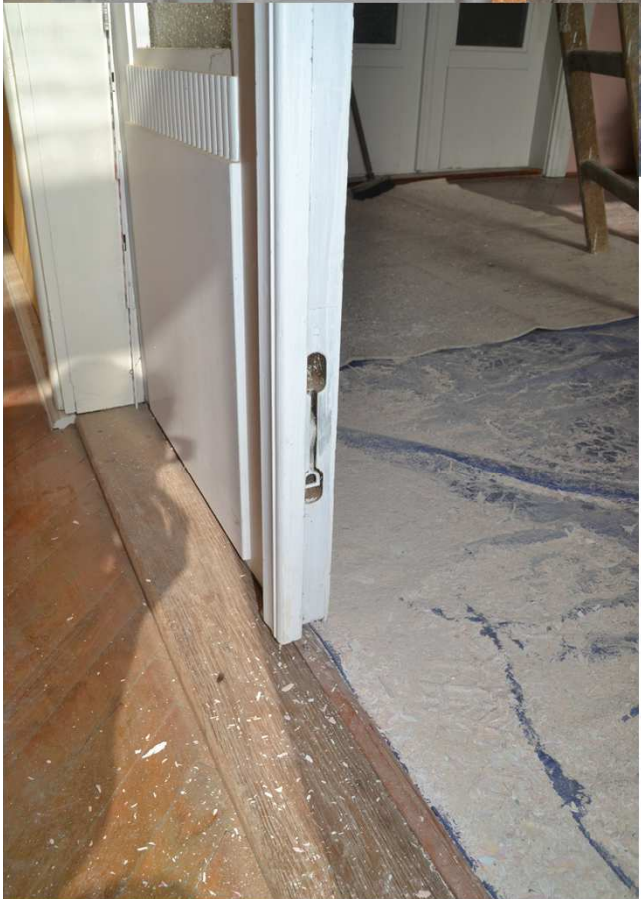
<b>Prvek:</b>	dveře	<b>Označení prvku:</b>	<b>B10</b>
<b>Základní rozměry (š/v mm):</b>	1450/2365 (2 x 615/2245)	<b>Umístění:</b>	INT, 1. patro, příčka mezi pokojem a jídelnou
<b>Popis:</b>	dřevěné dvoukřídle dveře rámové konstrukce s prosklením. Prvek stejného typu jako v otvoru <b>B6</b> , <b>B9</b> , <b>B12</b> . - viz podrobný popis <b>B6</b> .		
<b>Materiál:</b>	měkké dřevo, železo, mosaz, čiré ornamentální sklo, vruty s přímým zářezem, hřebíčky z drátu (?)		
<b>Povrchové úpravy:</b>	patrně syntetický nátěr v odstínu bílé barvy		
<b>Zasklení:</b>	čiré tabulové ornamentální průmyslově vyráběné sklo		
<b>Kování:</b>	zapuštěné závěsy s válcovými pouzdry a zaoblenými konci - 6 ks, mosazné kliky a klíčové štítky typ Elegant - 1 sada, zapuštěná zástrč s jednoramennou mosaznou pákou 2 Ks		
<b>Technický stav:</b>	V dobrém technickém stavu, obnova vyžaduje zásahy na úrovni údržby.		
<b>Datace:</b>	původní prvek z doby přestavby objektu, kol. r. 1930

<b>Památková hodnota:</b>	Tradičně provedený truhlářský výrobek s dochovanými spoji, detaily a kovááním. Doklad dobové produkce vysoké kvality, doplněné individuálně pojednaným moderním geometrickým dekorem. Součást dochovaného souboru výplní otvorů, pocházejících z doby přestavby objektu a autentická součást architektonické památky.		
<b>Poznámky:</b>	před obnovou provést odborný průzkum nátěrových vrstev		
<b>Autor listu:</b>	Stanislav Plešmíd	<b>Datum:</b>	21.12.21

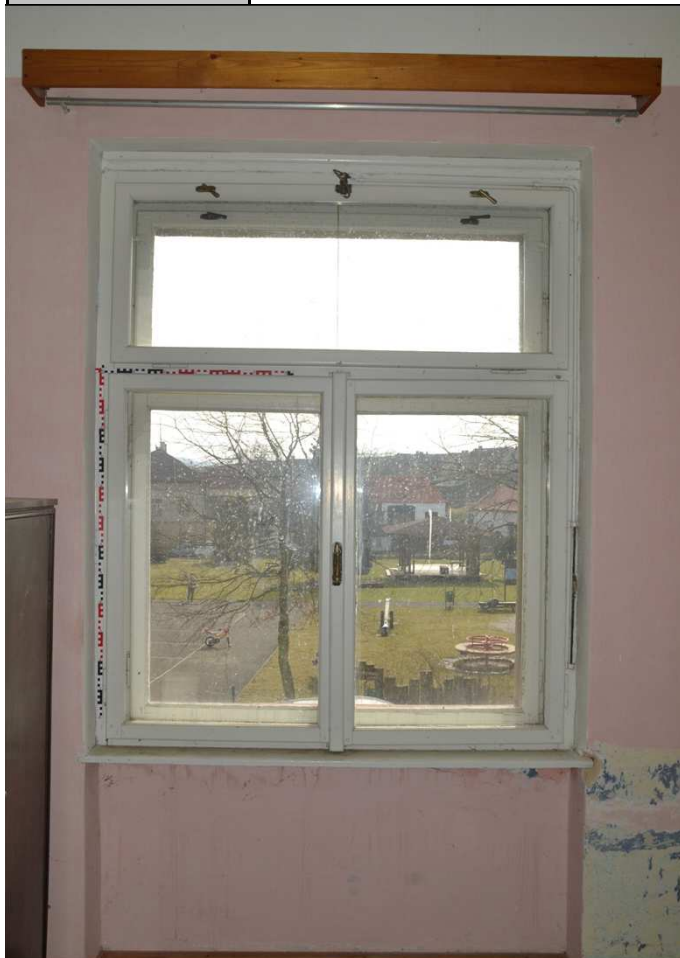
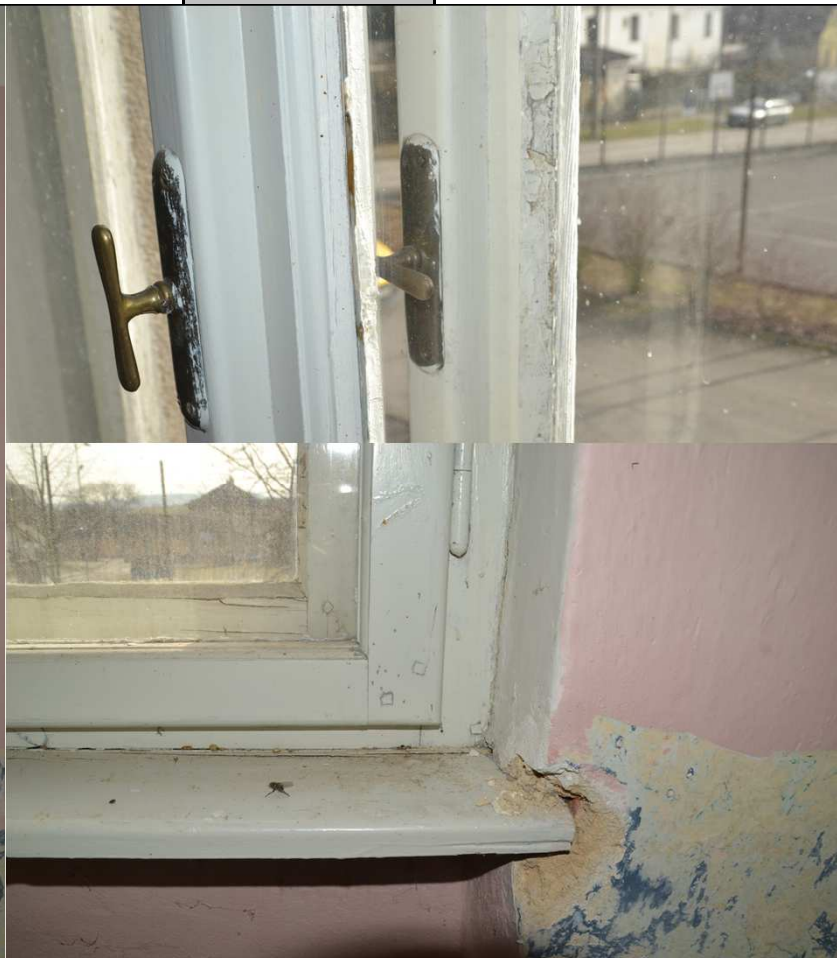
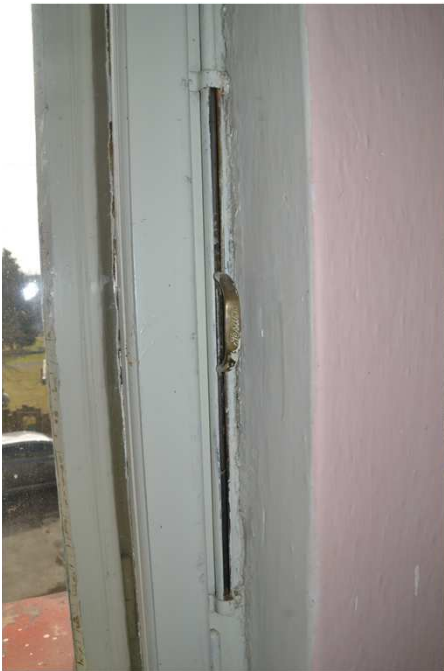
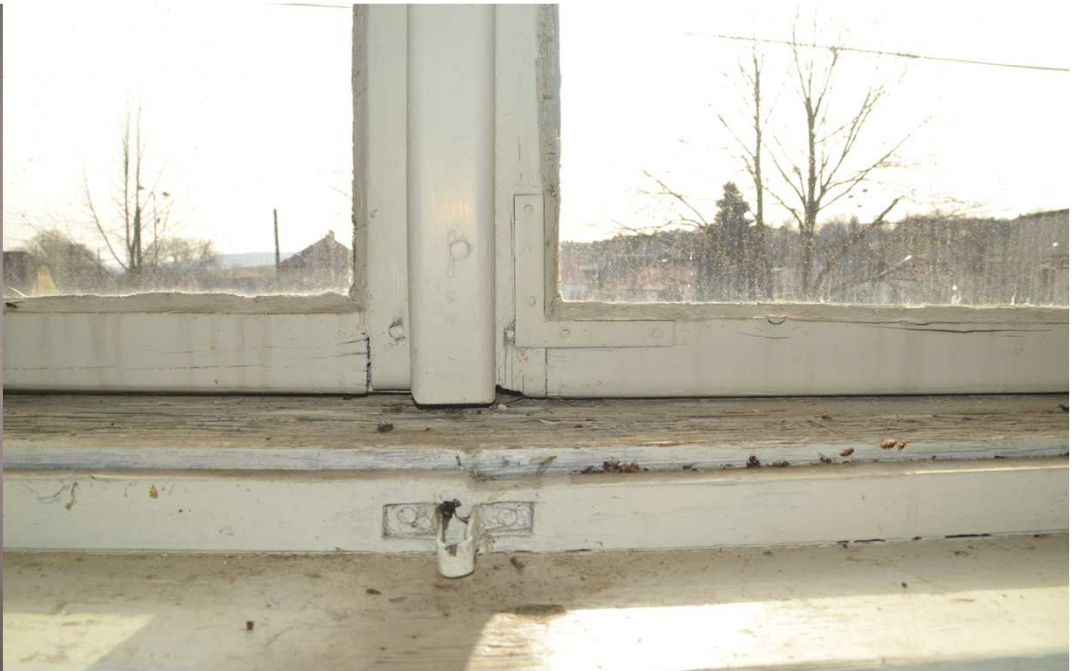
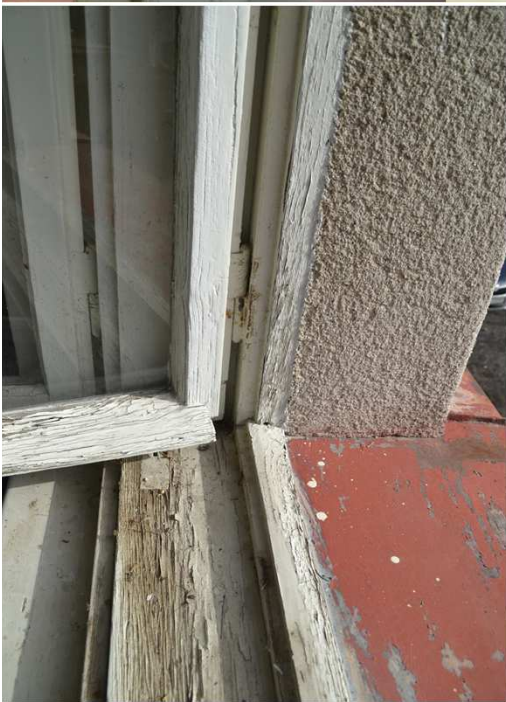
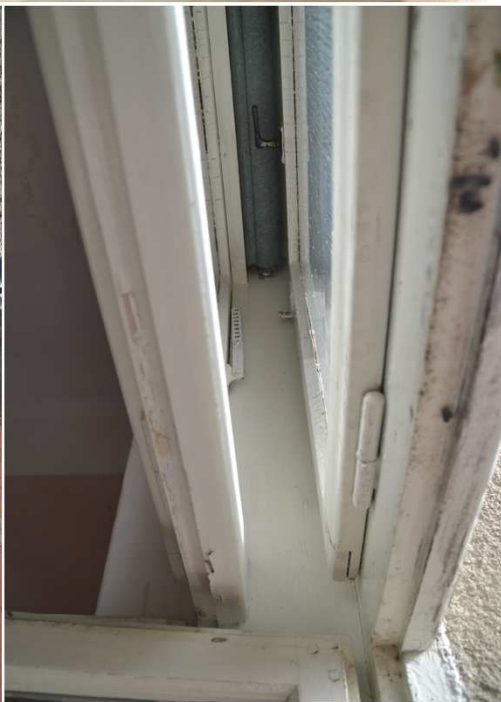
<b>Prvek:</b>	okno	<b>Označení prvku:</b>	<b>B11</b>
<b>Základní rozměry (š/v mm):</b>	1582/2000	<b>Umístění:</b>	1. patro, J průčelí, 5. osa od Z
<b>Popis:</b>	na výšku mírně obdélné dřevěné dvojitě dvoukřídlé dovnitř otvíravé okno s poutcem, výklopnou ventilačkou a deštěnou špaletou. Prvky stejného typu v otvorech <b>A4, B4, B5, B8, B13, B16, B18, B19</b> - viz podrobný popis <b>B4</b> . U pravého křídla na rubové straně doplněn ztužující rohovník z prostého plechu uchycený asi hřebíčky z drátu (?). Klapačka levého křídla vnitřního okna je odsekaná v místě olivy vnějšího okna.		
<b>Materiál:</b>	měkké dřevo, železo, mosaz, čiré sklo, dřevěné kolíčky, sklenářský tmel, vruty s přímým zářezem, hřebíčky z drátu		
<b>Povrchové úpravy:</b>	patrně syntetický nátěr v odstínu bílé barvy		
<b>Zasklení:</b>	čiré tabulové průmyslově vyráběné sklo		
<b>Kování:</b>	zapuštěné závěsy s válcovými pouzdry a zaoblenými konci - 12 ks, jednoramenná mosazná klička s vypouklou podložkou - 4 ks, mosazné olivy s vypouklou podložkou 2 Ks, otočný baskulík - protisměrná rozvora, mosazné madlo a záskočka ovládaná lankem 1ks

<b>Technický stav:</b>	Vnitřní okno v dobrém technickém stavu. Na spodní straně špalety popraskaný a místy oloupaný nátěr, patrně i zhoršený stav dřeva tvořícího deštění špalety. U vnějších oken výrazněji narušené (dožívající či dožilé) nátěry, místy odhaleno dřevo. Špatný stav vykazují zejména okapnice a spodní vlisy rámu a křidel. Dřevo je zteřelé místy popraskané. Povrch mosazných prvků místy silněji zoxidovaný. Obova vnitřního okna vyžaduje patrně zásahy na úrovni zvýšené údržby, u vnějšího okna nelze vyloučit nutnost dílčí rekonstrukce.		
<b>Datace:</b>	původní prvek z doby přestavby objektu, kol. r. 1930		
<b>Památková hodnota:</b>	Tradičně provedený truhlářský výrobek s dochovanými spoji, detaily a kováním. Doklad kvalitní dobové produkce a typický příklad tzv. kastlového okna. Součást dochovaného souboru výplní otvorů pocházejících z doby přestavby objektu. Autentická součást architektonické památky.

<b>Poznámky:</b>	před obnovou provést odborný průzkum nátěrových vrstev		
<b>Autor listu:</b>	Stanislav Plešmíd	<b>Datum:</b>	21.12.21

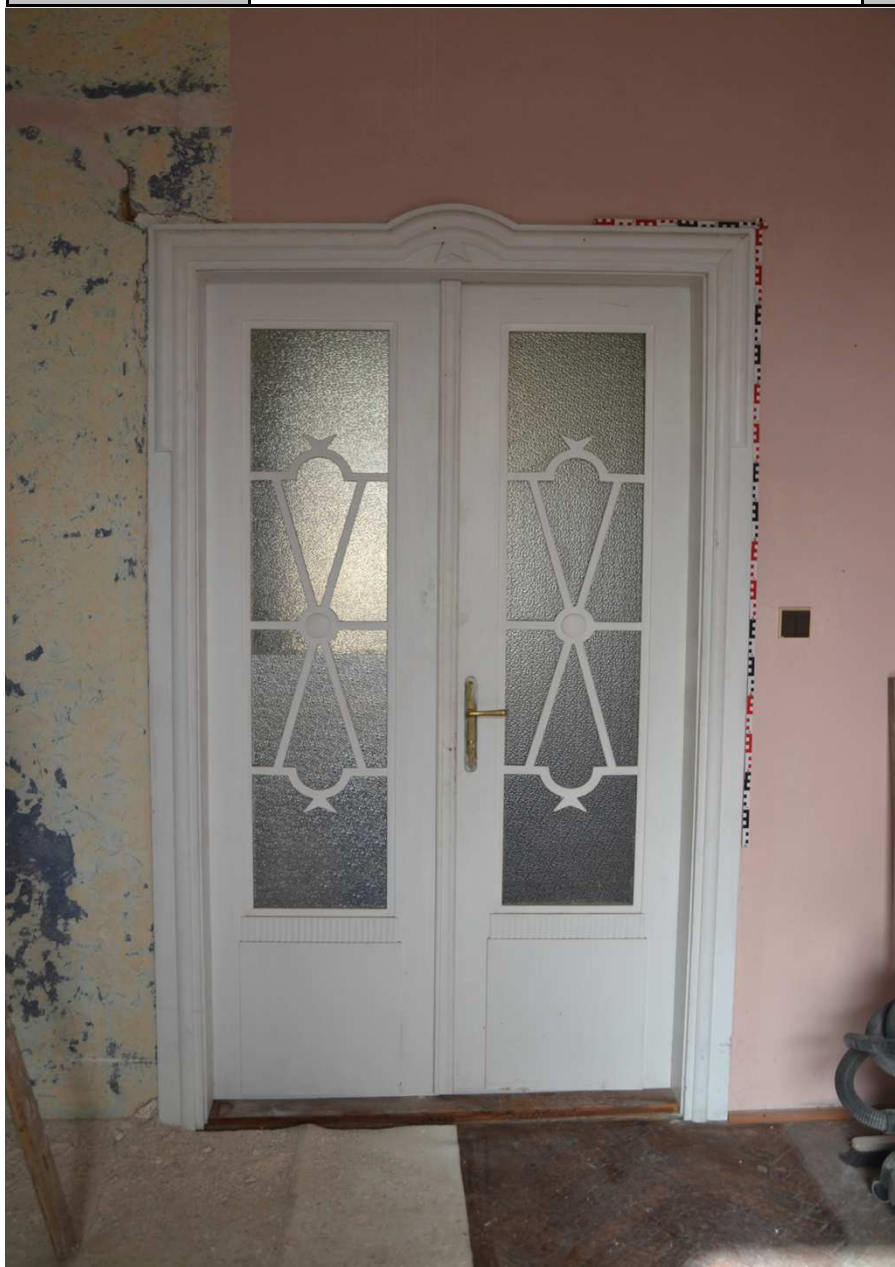
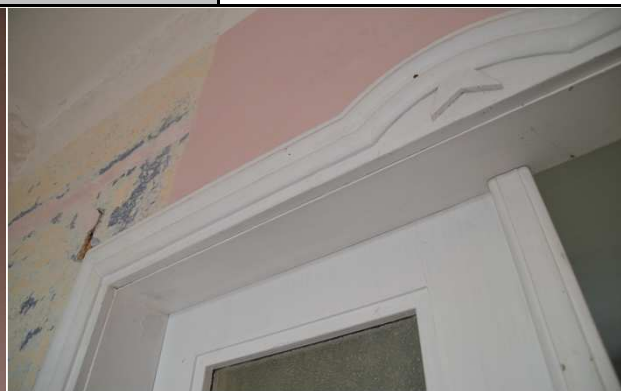
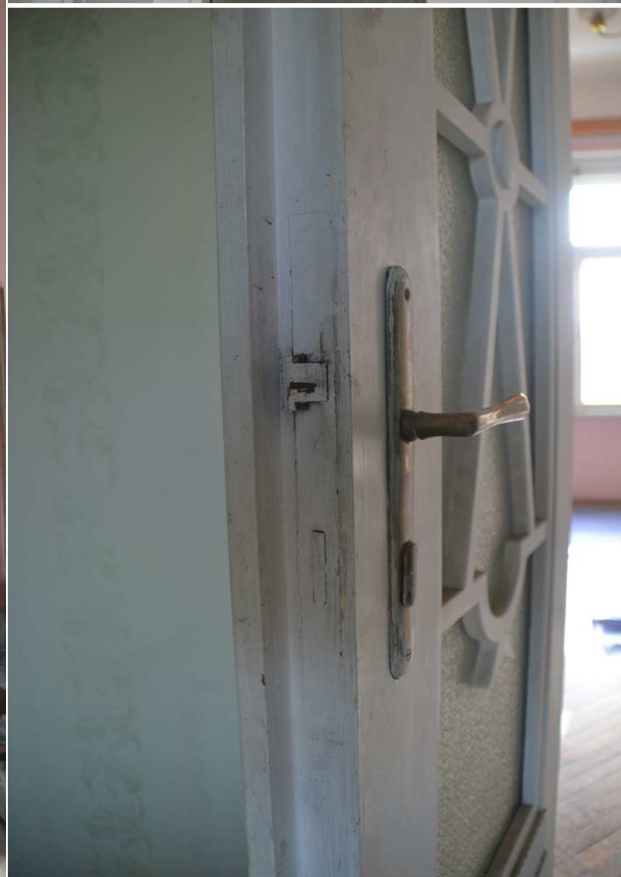
<b>Prvek:</b>	dveře	<b>Označení prvku:</b>	<b>B12</b>
<b>Základní rozměry (š/v mm):</b>	1455/2370 (2 x 615/2245)	<b>Umístění:</b>	INT 1., patro, příčka mezi jídelnou a pokojem
<b>Popis:</b>	dřevěné dvoukřídle dveře rámové konstrukce s prosklením. Prvek stejného typu jako v otvoru <b>B6</b> , <b>B9</b> , <b>B10</b> . - viz podrobný popis <b>B6</b> .		
<b>Materiál:</b>	měkké dřevo, železo, mosaz, čiré ornamentální sklo, vruty s přímým zářezem, hřebíčky z drátu (?)		
<b>Povrchové úpravy:</b>	patrně syntetický nátěr v odstínu bílé barvy, na krycím plechu otvorů pro západku a závorku zámku vidět nátěr v odstínu slonová kost.		
<b>Zasklení:</b>	čiré tabulové ornamentální průmyslově vyráběné sklo		
<b>Kování:</b>	zapuštěné závěsy s válcovými pouzdry a zaoblenými konci - 6 ks, mosazné kliky a klíčové štítky typ Elegant - 1 sada, zapuštěná zástrč s jednoramennou mosaznou pákou 2 Ks		
<b>Technický stav:</b>	V dobrém technickém stavu, obnova vyžaduje zásahy na úrovni údržby. Zasklení v pravém křídle prasklé.

<b>Datace:</b>	původní prvek z doby přestavby objektu, kol. r. 1930		
<b>Památková hodnota:</b>	Tradičně provedený truhlářský výrobek s dochovanými spoji, detaily a kováním. Doklad dobové produkce vysoké kvality, doplněné individuálně pojednaným moderním geometrickým dekorem. Součást dochovaného souboru výplní otvorů, pocházejících z doby přestavby objektu a autentická součást architektonické památky.		
<b>Poznámky:</b>	před obnovou provést odborný průzkum nátěrových vrstev		
<b>Autor listu:</b>	Stanislav Plešmíd	<b>Datum:</b>	21.12.21
