NÁLEZOVÁ ZPRÁVA	č. 02
Lokalita / Obec (část obce) <b>Chříč</b>	Okres / Kraj <b>Plzeň - sever / Plzeňský</b>
Objekt <b>dům čp. 24</b>	čp. (č. or., č. parc.), jiná lokalizace <b>čp. 24, s pozemkem st. p. č. 8</b>
[Evidenční číslo kulturní památky v ÚSKP] <b>106593</b>	[Souřadnice] N / E
Zkoumaná část objektu / Prvek <b>celek, výplně okenních a vstupních tvorů</b>	
"Název" akce / NZ <b>inventarizace výplní okenních a vstupních otvorů</b>	
Zpracoval (autor, instituce) <b>Stanislav Plešmíd, NPÚ ÚOP Plzeň</b>	Datum akce / Datum vydání NZ <b>02-10/2021 / 21. 12. 2021</b>
Označení NZ (ev. č. v archivu zpracovatele) <b>PSURP 02/2021</b>	Místo uložení originálu NZ <b>Národní památkový ústav, ÚOP v Plzni, projektový archiv</b>
<b>Zadavatel OPD (osoba, instituce)</b>	Počet stran/Počet příloh/Počet listů příloh <b>10/69/160</b>

**INVENTARIZACE OKENNÍCH A DVEŘNÍCH VÝPLNÍ DOMU ČP. 24, CHŘÍČ, OKR. PLZEŇ - SEVER**

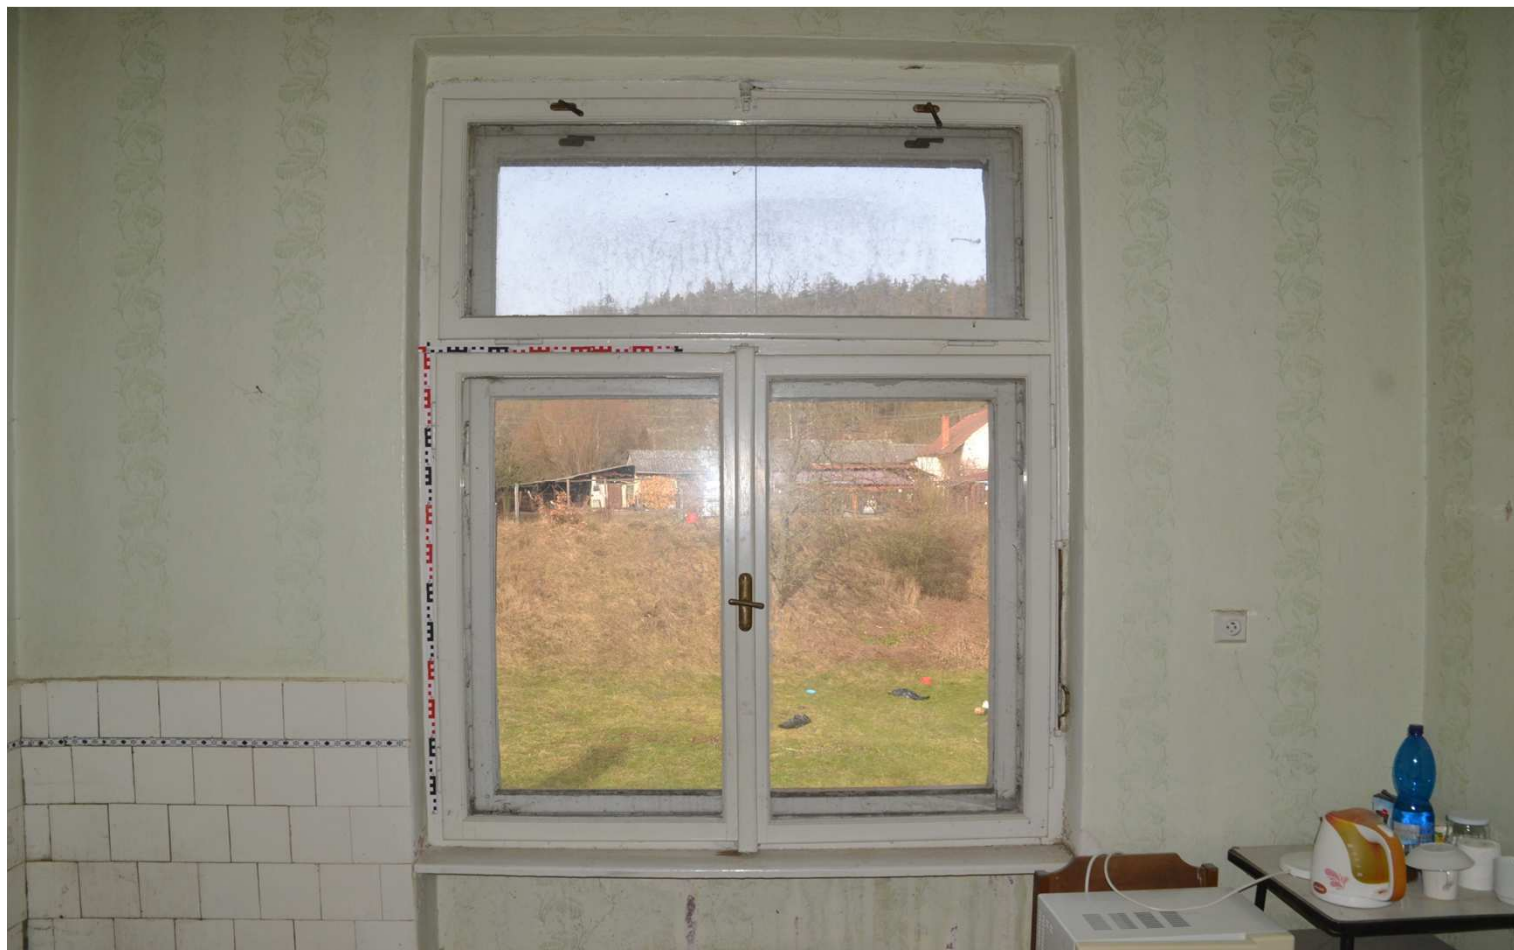
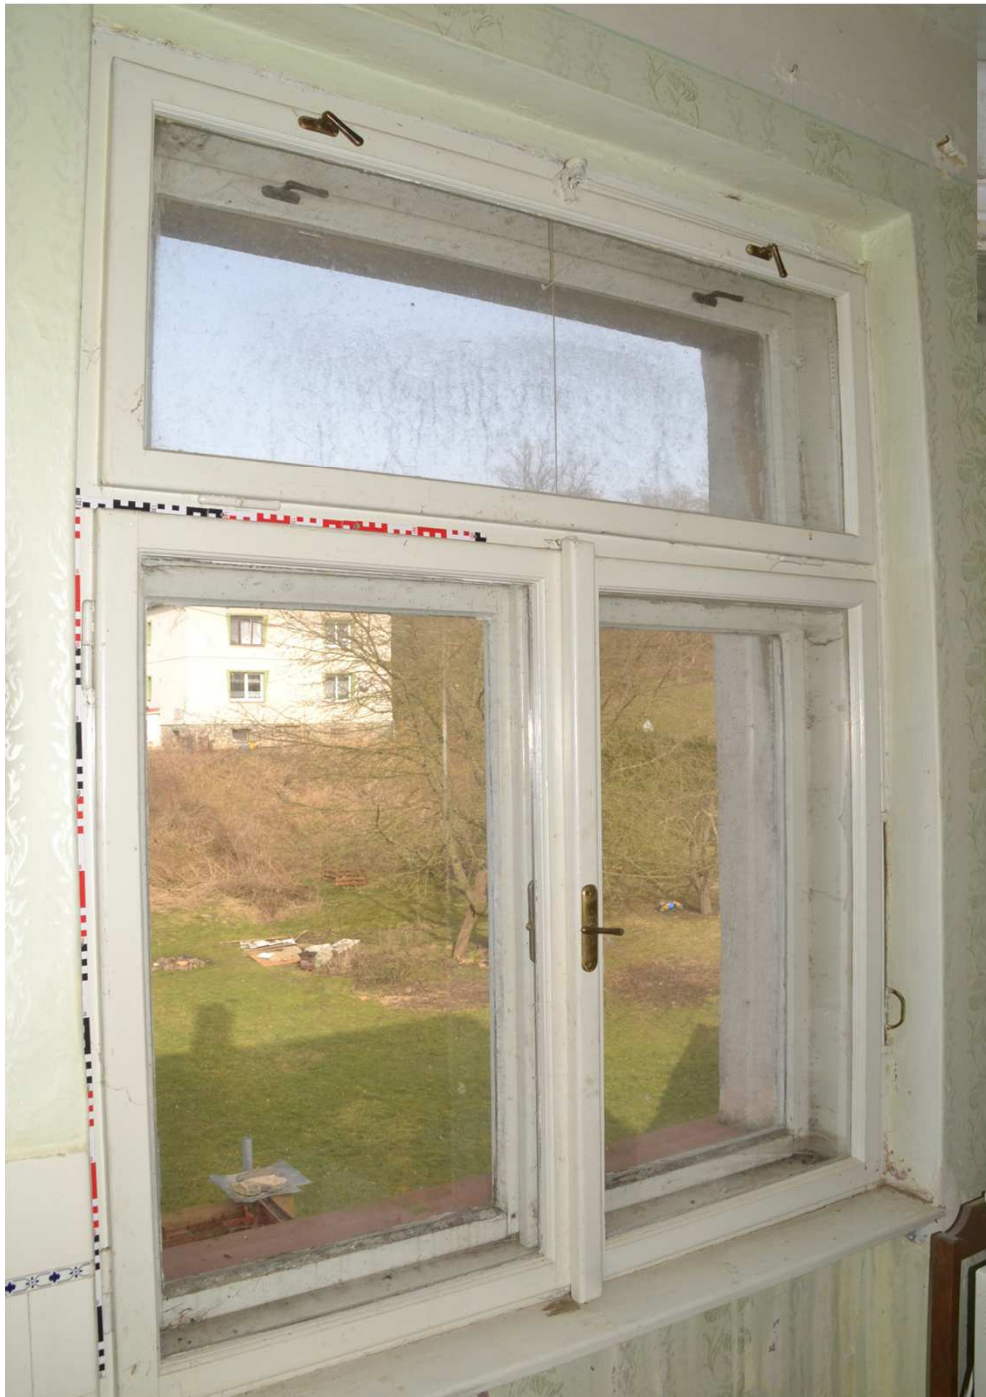
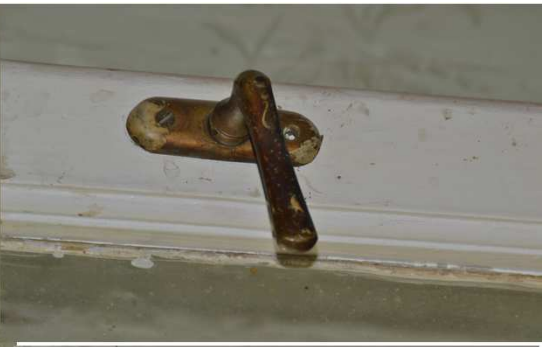
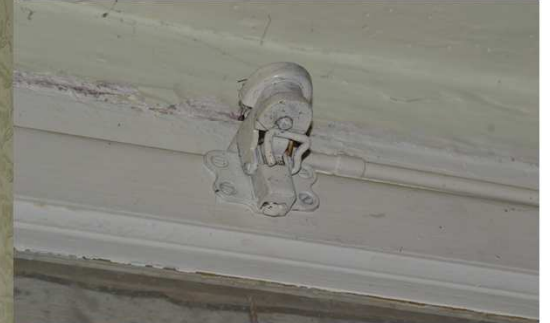
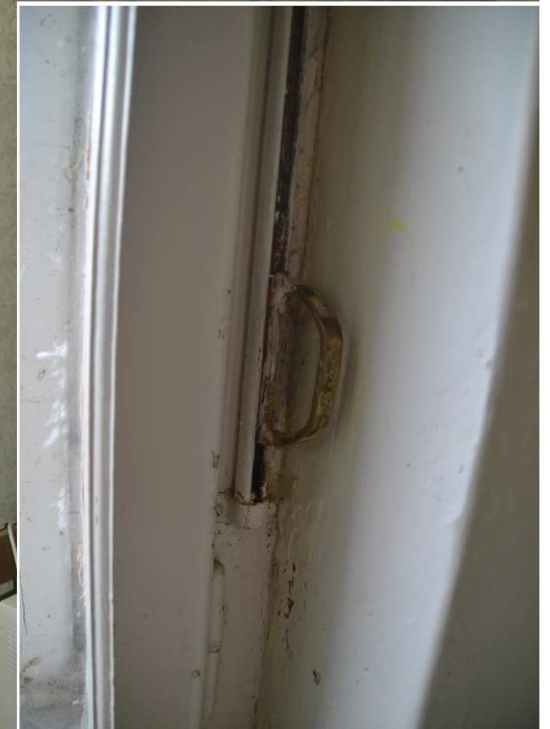
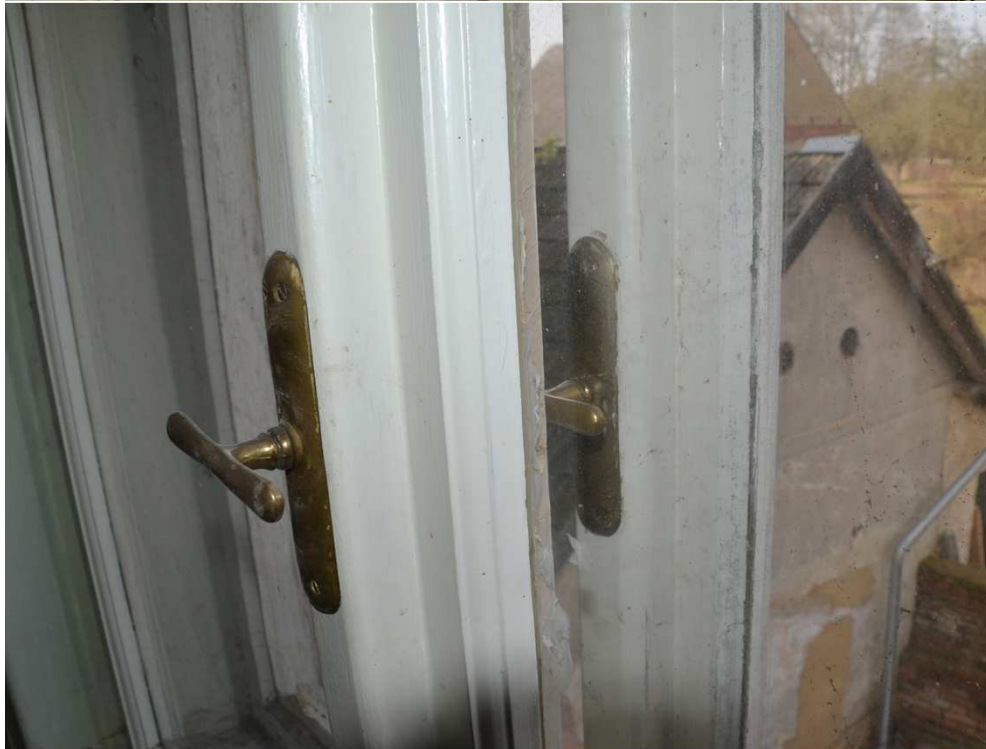
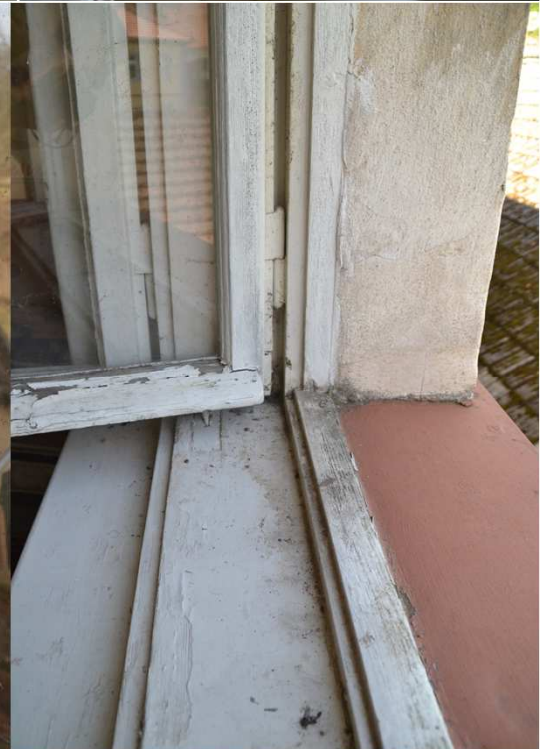
<b>Prvek:</b>	okno	<b>Označení prvku:</b>	<b>B13</b>
<b>Základní rozměry (š/v mm):</b>	1579/2000	<b>Umístění:</b>	1. patro, S průčelí, 1. osa od V
<b>Popis:</b>	na výšku mírně obdélné dřevěné dvojitě dvoukřídlé dovnitř otvíravé okno s poutcem, výklopnou ventilačkou a deštěnou špaletou. Prvky stejného typu v otvorech <b>A4, B4, B5, B8, B11, B16, B18, B19</b> - viz podrobný popis <b>B4</b> . Klapačka levého křídla vnitřního okna je odsekaná v místě olivy vnějšího okna.		
<b>Materiál:</b>	měkké dřevo, železo, mosaz, čiré sklo, dřevěné kolíčky, sklenářský tmel, vruty s přímým zářezem, hřebíčky z drátu		
<b>Povrchové úpravy:</b>	patrně syntetický nátěr v odstínu bílé barvy, místy pod oprýskanou lícni vrstvou prosvítá nátěr v odstínu slonová kost		
<b>Zasklení:</b>	čiré tabulové průmyslově vyráběné sklo		
<b>Kování:</b>	zapuštěné závěsy s válcovými pouzdry a zaoblenými konci - 12 ks, jednoramenná mosazná klička s vypouklou podložkou - 4 ks, mosazné olivy s vypouklou podložkou 2 Ks, otočný baskulík - protisměrná rozvora

<b>Technický stav:</b>	Vnitřní okno v dobrém technickém stavu. U vnějších oken narušené (dožívající či dožilé) nátěry, místy odhaleno dřevo. Špatný stav vykazují zejména okapnice a spodní vlisy rámu a křídel. Dřevo je zteřelé místy popraskané. Povrch mosazných prvků více či méně zoxidovaný. Obova vnitřního okna vyžaduje patrně zásahy na úrovni zvýšené údržby, u vnějšího okna nelze vyloučit nutnost opravy exponovaných částí (okapnice, rám?).		
<b>Datace:</b>	původní prvek z doby přestavby objektu, kol. r. 1930		
<b>Památková hodnota:</b>	Tradičně provedený truhlářský výrobek s dochovanými spoji, detaily a kováním. Doklad kvalitní dobové produkce a typický příklad tzv. kastlového okna. Součást dochovaného souboru výplní otvorů pocházejících z doby přestavby objektu. Autentická součást architektonické památky.		
<b>Poznámky:</b>	před obnovou provést odborný průzkum nátěrových vrstev		
<b>Autor listu:</b>	Stanislav Plešmíd	<b>Datum:</b>	21.12.21

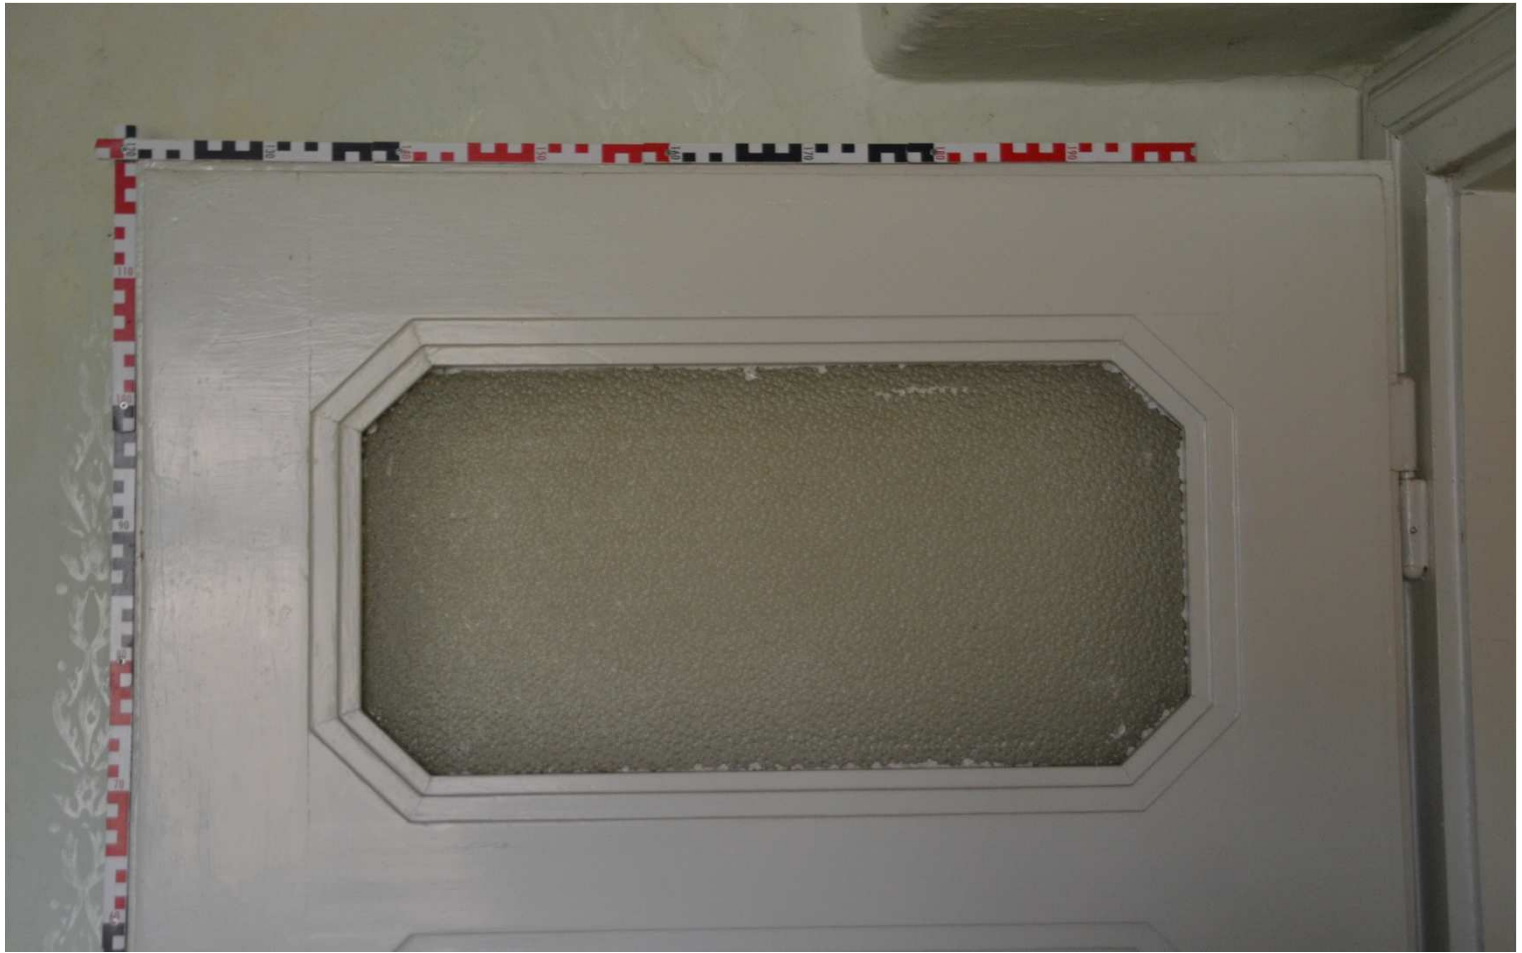
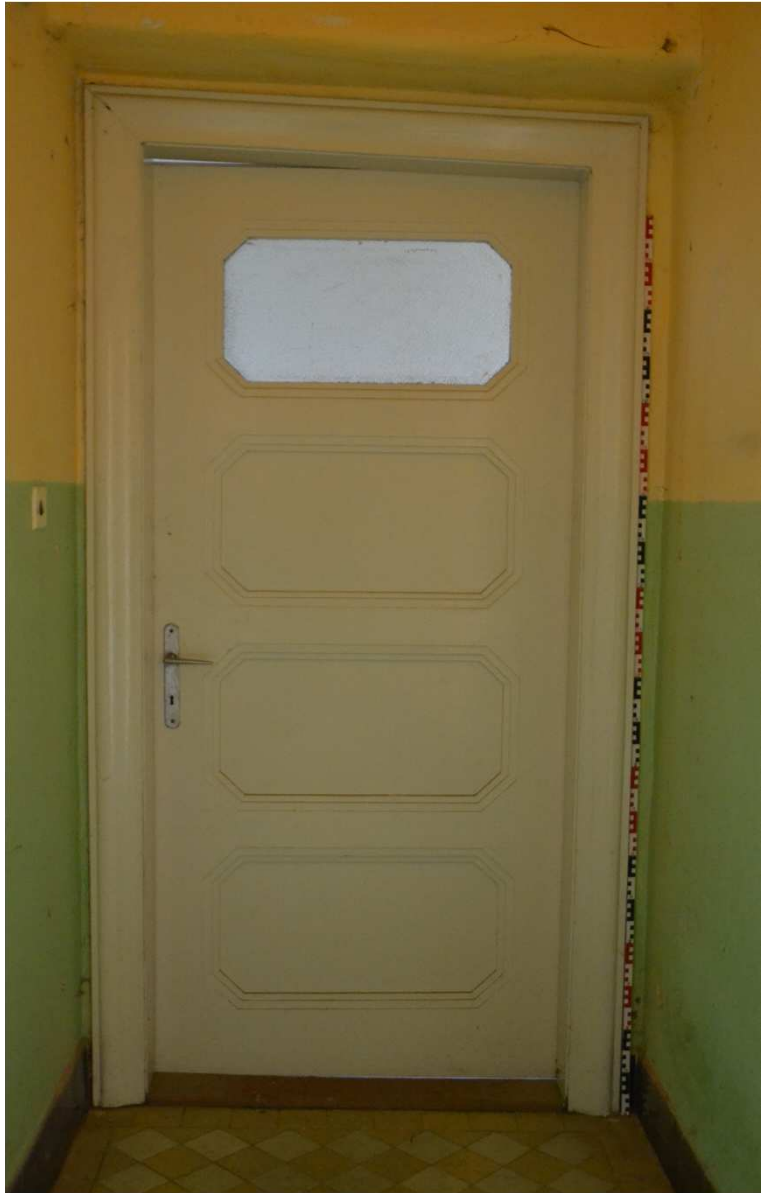
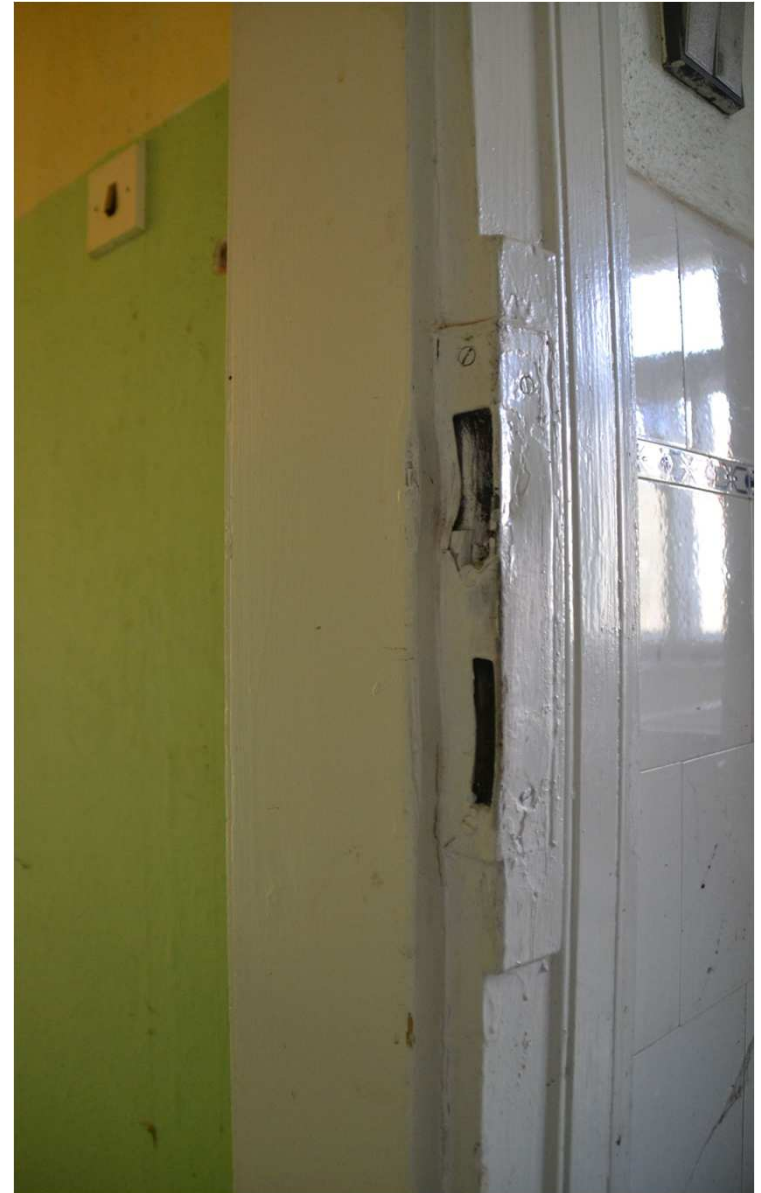
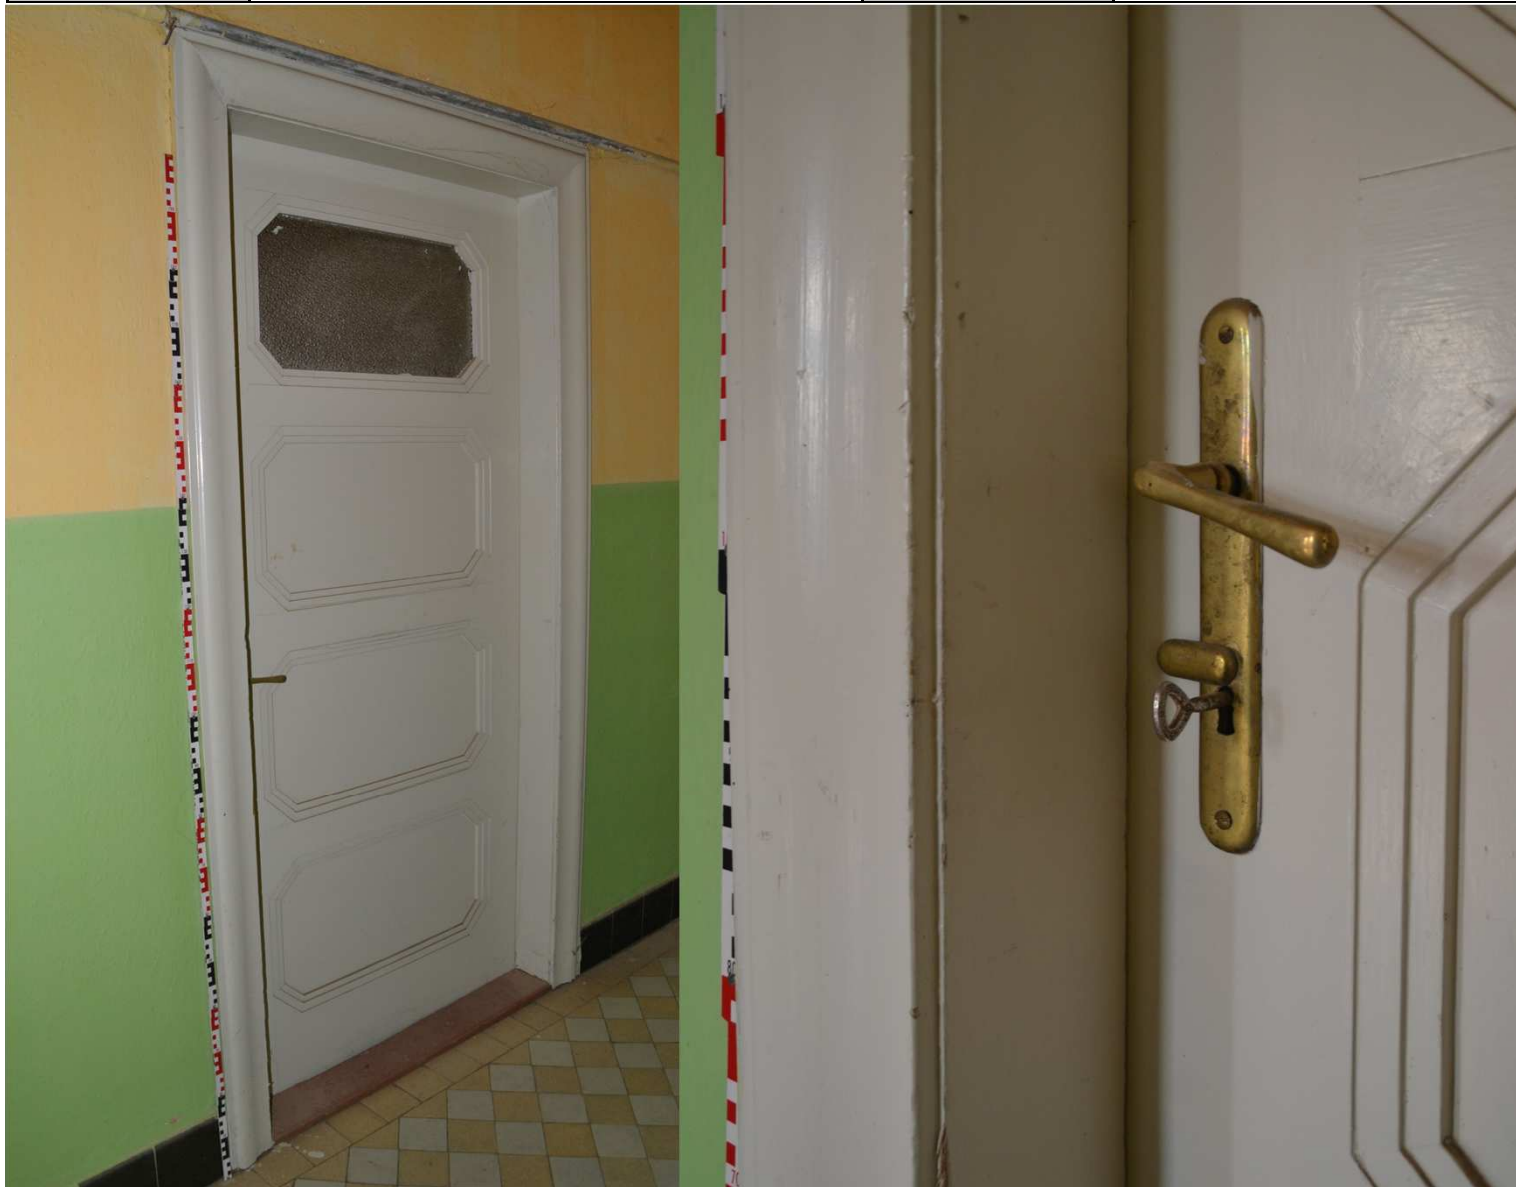
<b>Prvek:</b>	dveře	<b>Označení prvku:</b>	<b>B15</b>
<b>Základní rozměry (š/v mm):</b>	1150/2225 (940/2120)	<b>Umístění:</b>	INT 1. patro, chodba, S stěna, vstup do pokojíku
<b>Popis:</b>	jednokřídlé dřevěné dveře rámové konstrukce. Prvek stejného typu jako v otvoru <b>A2, A5, A13, B2, B3, B14, B17, B23, B25, B27, B29, B30, C3, C4, C8</b> - viz podrobný popis <b>C3</b> (a příbuzný s prvky <b>A16</b> a <b>B1</b> ). Pouze v horním poli namísto plné výplně vsazeno číré ornamentální sklo. Stejným způsobem upraveny dveřní výplně ve vstupních otvorech vedoucích z chodby do obytných místností - <b>B3, B14, B17</b> . Obložka rámu na rubové straně není hladká, ale zdobená v ploše nízkou profilací a v nárožích spojená na pokos.		
<b>Materiál:</b>	měkké dřevo, mosaz, železo, vruty s přímým zářezem, hřebíky z drátu, číré ornamentální sklo		
<b>Povrchové úpravy:</b>	patrně syntetický nátěr v odstínu bílé barvy

<b>Zasklení:</b>	číré ornamentální sklo průmyslové výroby		
<b>Kování:</b>	zapuštěné závěsy s válcovými pouzdry a zaoblenými konci - 3 ks, mosazné kliky a klíčové štítky typ Elegant - 1 sada		
<b>Technický stav:</b>	V dobrém technickém stavu. Obnova prvku vyžaduje zásah na úrovni zvýšené údržby.		
<b>Datace:</b>	původní prvek z doby přestavby objektu, kol. r. 1930		
<b>Památková hodnota:</b>	Tradičně provedený truhlářský výrobek s dochovanými spoji, detaily a kovááním. Doklad kvalitní dobové produkce, s méně obvykle - individuálně řešenými výplněmi. Součást dochovaného souboru výplní otvorů, pocházejících z doby přestavby objektu a autentická součást architektonické památky.		
<b>Poznámky:</b>	před obnovou provést odborný průzkum nátěrových vrstev		
<b>Autor listu:</b>	Stanislav Plešmíd	<b>Datum:</b>	21.12.21

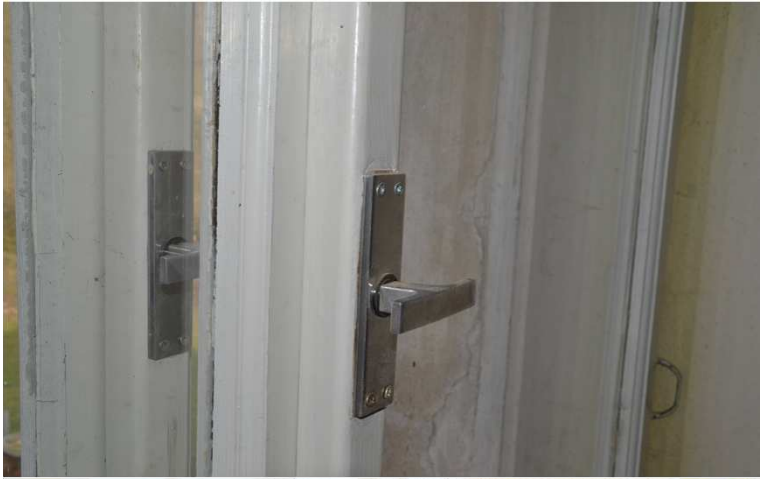
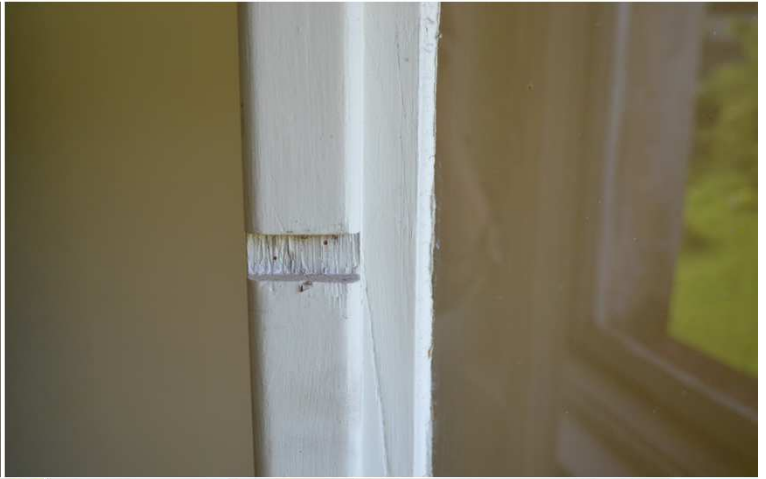
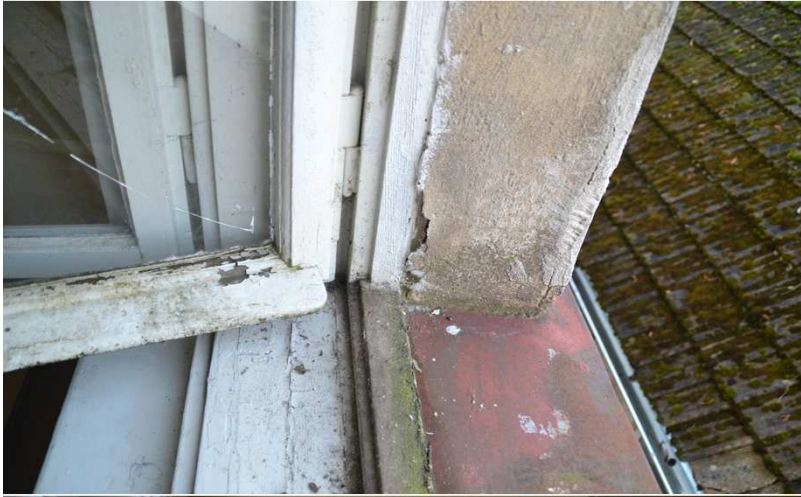
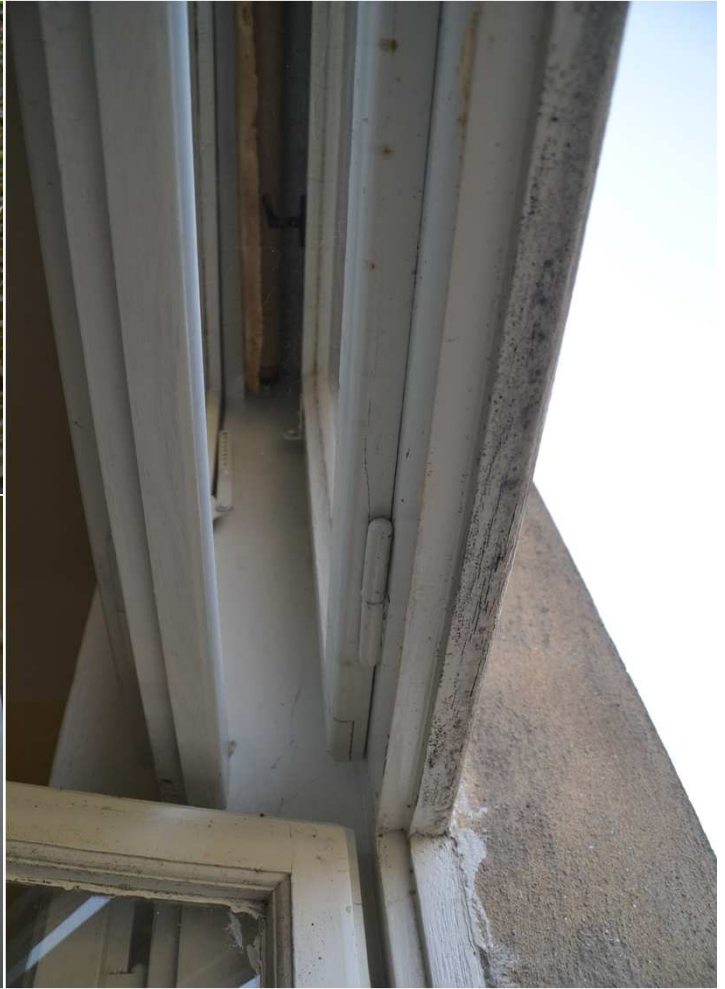
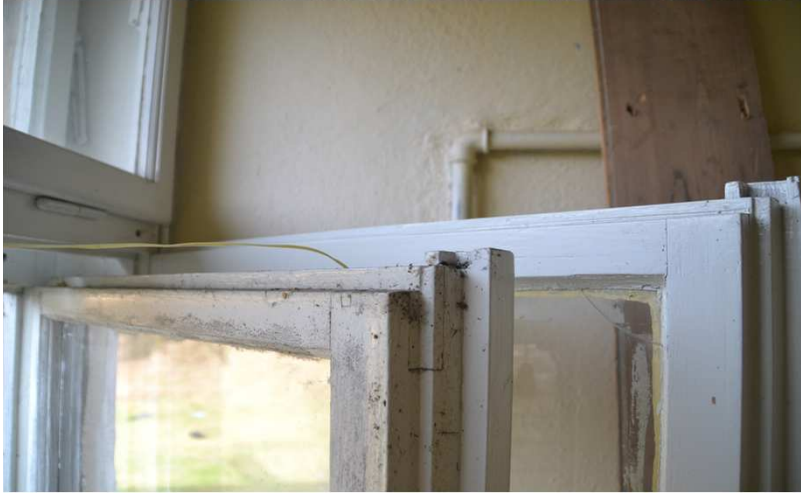
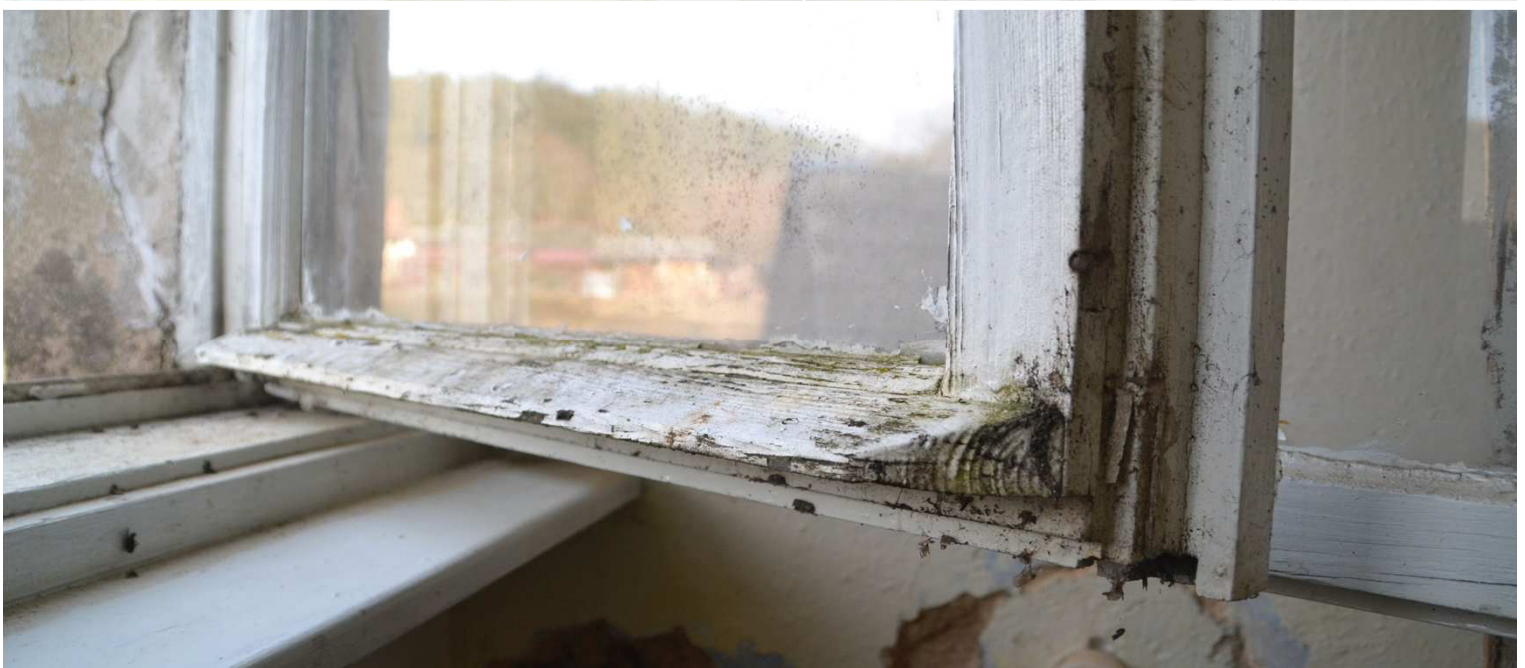
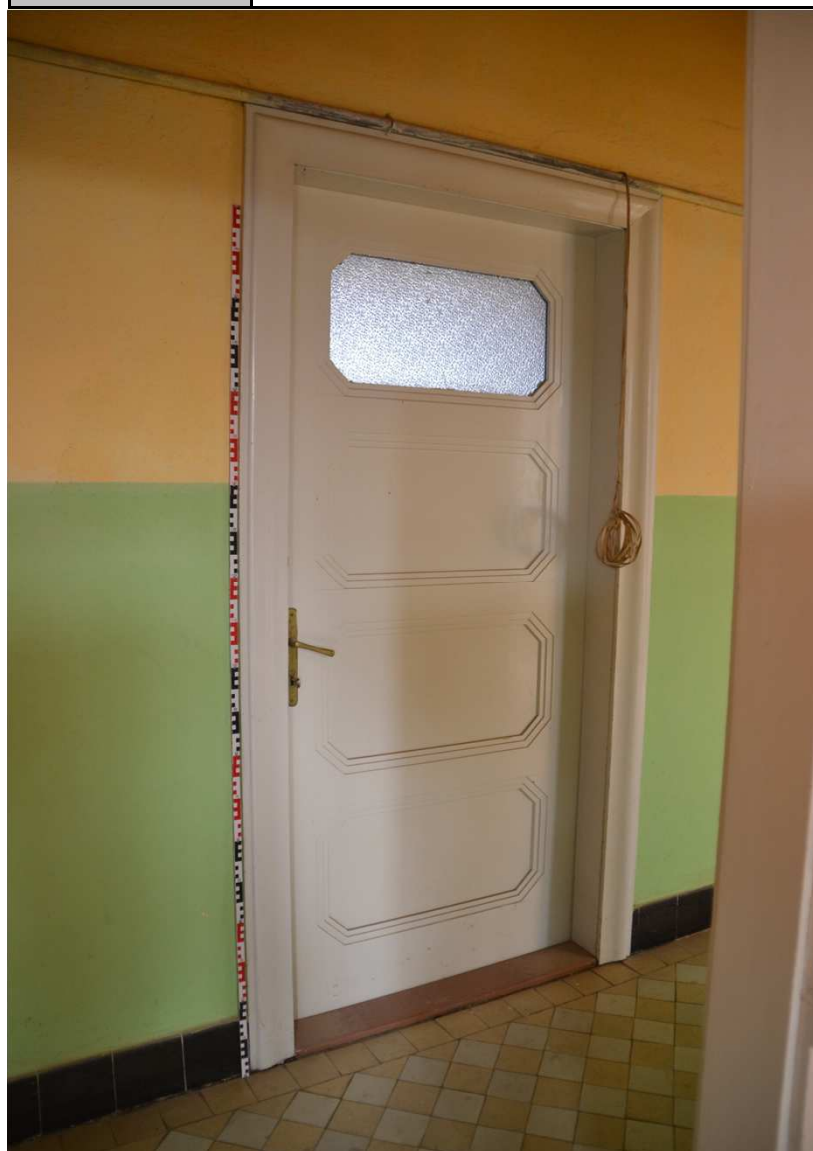
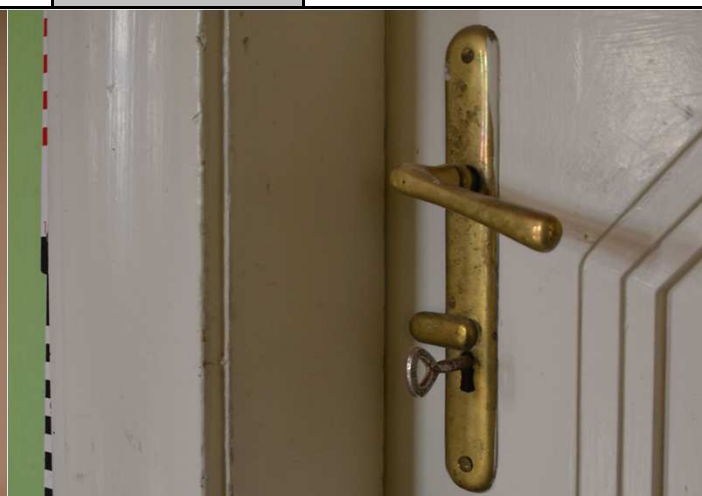
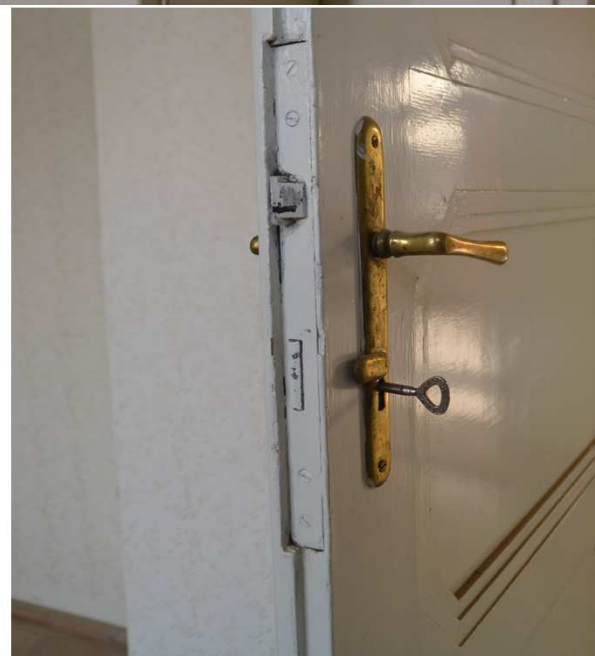
<b>Prvek:</b>	dveře	<b>Označení prvku:</b>	<b>B17</b>
<b>Základní rozměry (š/v mm):</b>	1150/2230 (940/2120)	<b>Umístění:</b>	INT, 1. patro, chodba, S stěna, vstup do kuchyně
<b>Popis:</b>	jednokřídlé dřevěné dveře rámové konstrukce. Prvek stejného typu jako v otvoru <b>A2, A5, A13, B2, B3, B14, B15, B23, B25, B27, B29, B30, C3, C4, C8</b> - viz podrobný popis <b>C3</b> (a příbuzný s prvky <b>A16</b> a <b>B1</b> ). Pouze v horním poli namísto plné výplně vsazeno číré ornamentální sklo. Stejným způsobem upraveny dveřní výplně ve vstupních otvorech vedoucích z chodby do obytných místností- <b>B3, B14, B15</b> . Plech kryjící otvory pro západku a závorku zámku je uchycen pomocí vrutů s křížovým zářezem. Obložka rámu na rubové straně není hladká, ale zdobená v ploše nízkou profilací a v nárožích spojená na pokos.		
<b>Materiál:</b>	měkké dřevo, mosaz, železo, vruty s přímým zářezem, vruty s křížovým zářezem, hřebíky z drátu, číré ornamentální sklo

<b>Povrchové úpravy:</b>	patrně syntetický nátěr v odstínu bílé barvy		
<b>Zasklení:</b>	číré ornamentální sklo průmyslové výroby		
<b>Kování:</b>	zapuštěné závěsy s válcovými pouzdry a zaoblenými konci - 3 ks, mosazné kliky a klíčové štítky typ Elegant - 1 sada		
<b>Technický stav:</b>	V dobrém technickém stavu. Obnova prvku vyžaduje zásah na úrovni zvýšené údržby.		
<b>Datace:</b>	původní prvek z doby přestavby objektu, kol. r. 1930		
<b>Památková hodnota:</b>	Tradičně provedený truhlářský výrobek s dochovanými spoji, detaily a kovááním. Doklad kvalitní dobové produkce, s méně obvykle - individuálně řešenými výplněmi. Součást dochovaného souboru výplní otvorů, pocházejících z doby přestavby objektu a autentická součást architektonické památky.		
<b>Poznámky:</b>	před obnovou provést odborný průzkum nátěrových vrstev		
<b>Autor listu:</b>	Stanislav Plešmíd	<b>Datum:</b>	21.12.21

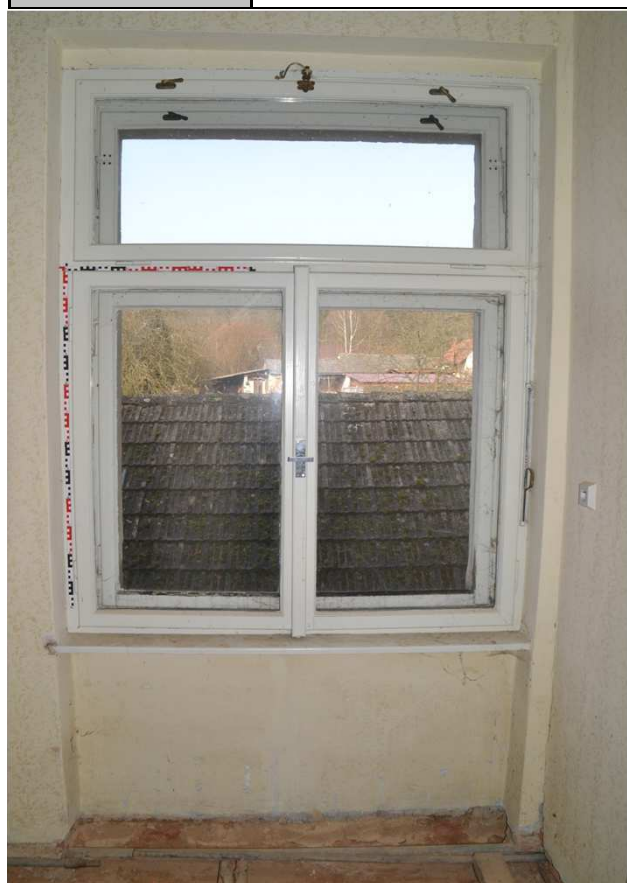
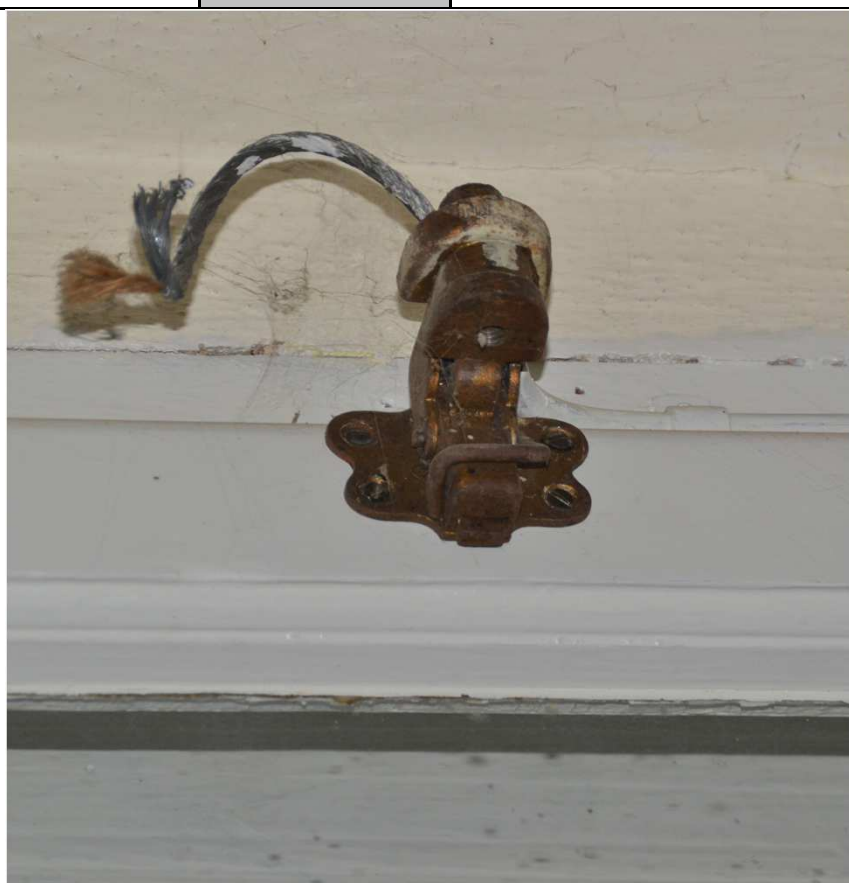
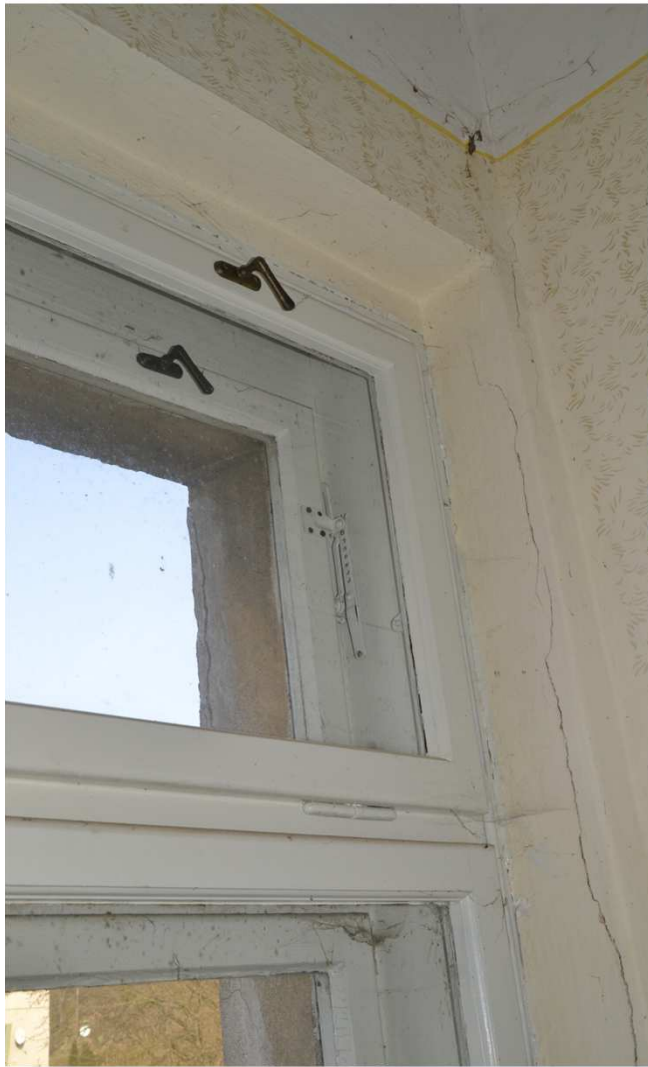
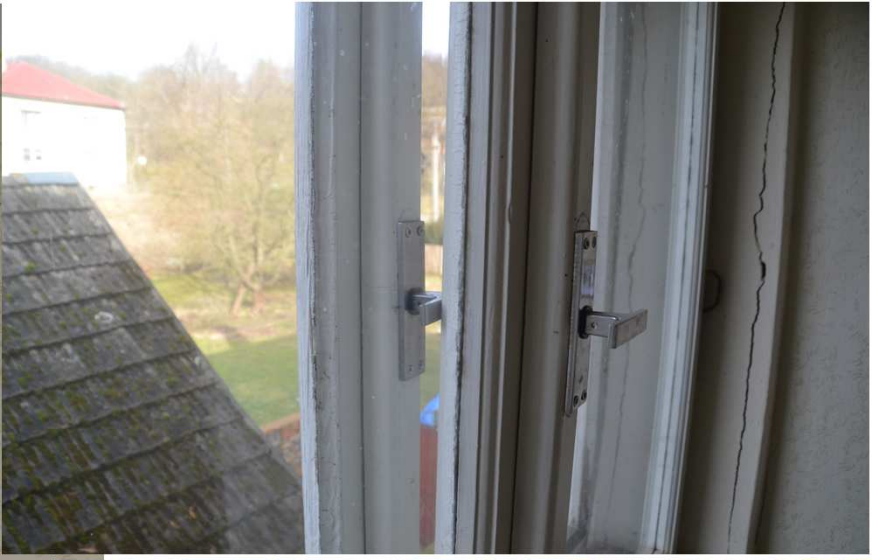
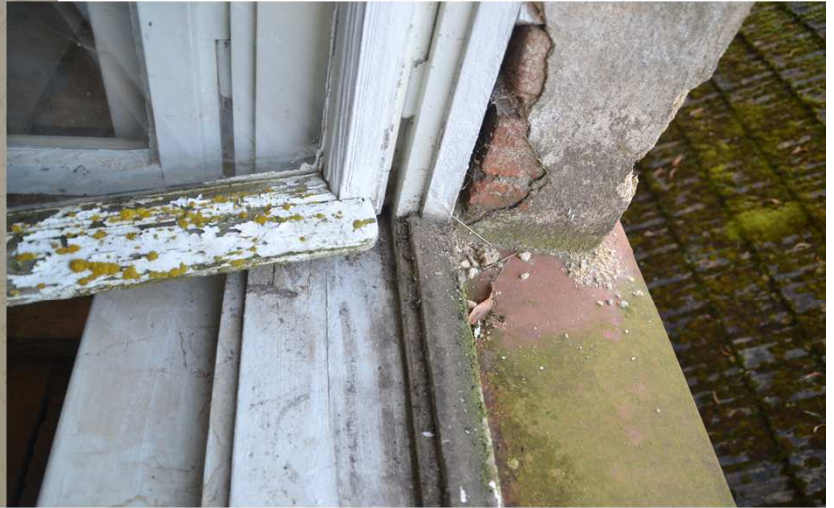
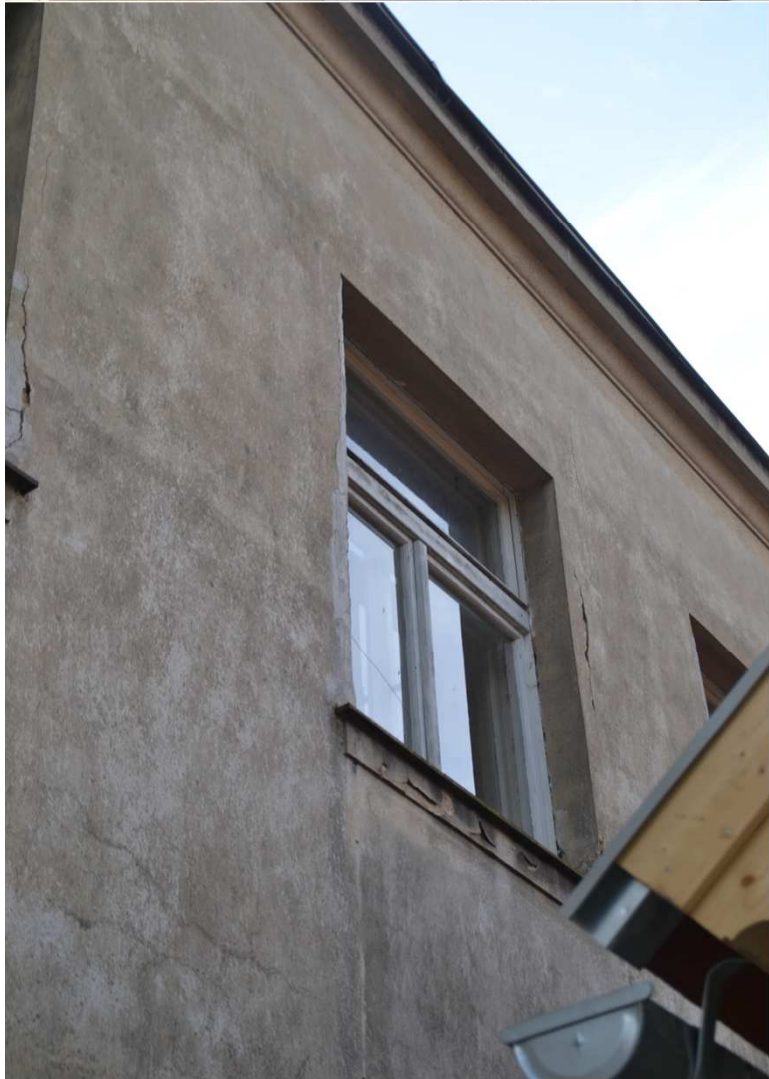
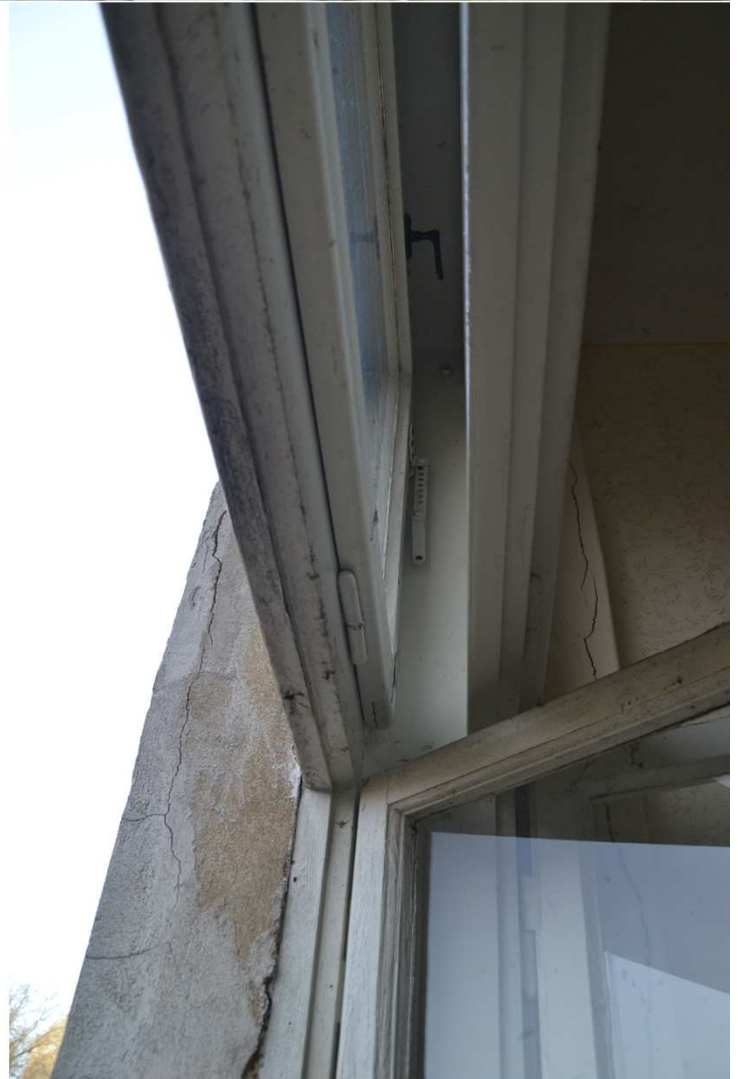
<b>Prvek:</b>	okno	<b>Označení prvku:</b>	<b>B18</b>
<b>Základní rozměry (š/v mm):</b>	1576/2000	<b>Umístění:</b>	1. patro, S průčelí, 3. osa od V
<b>Popis:</b>	na výšku mírně obdélné dřevěné dvojitě dvoukřídlé dovnitř otvíravé okno s poutcem, výklopnou ventilačkou a deštěnou špaletou. Prvky stejného typu v otvorech <b>A4, B4, B5, B8, B11, B13, B16, B19</b> - viz podrobný popis <b>B4</b> . U spodních křídel vnějšího a vnitřního okna byly původní olivy nahrazeny novodobými kovovými typovými kličkami ze světlého kovu (hliník či jeho slitina ?) uchycenými pomocí vrutů s křížovým zářezem. Při horních okrajích obdélné podložky viditelná část otisku původní mosazné podložky se zaobleným koncem, náležící k původní, později odstraněné mosazné olivě. Pod horním okrajem bočního deštění špalety volné úchyty pro látkovou roletu s pružinovým mechanismem.		
<b>Materiál:</b>	měkké dřevo, železo, mosaz, slitina hliníku (?) čiré sklo, dřevěné kolíčky, sklenářský tmel, vruty s přímým zářezem, vruty s křížovým zářezem, hřebíčky z drátu

<b>Povrchové úpravy:</b>	patrně syntetický nátěr v odstínu bílé barvy		
<b>Zasklení:</b>	čiré tabulové průmyslově vyráběné sklo		
<b>Kování:</b>	zapuštěné závěsy s válcovými pouzdry a zaoblenými konci - 12 ks, jednoramenná mosazná klička s vypouklou podložkou - 4 ks, hliníkové (?) olivy s na výšku obdélnou podložkou 2 Ks, otočný baskulík - protisměrná rozvora, mosazné madlo a záskočka ovládaná lankem 1ks		
<b>Technický stav:</b>	Vnitřní okno v dobrém technickém stavu. U vnějších oken narušené (dožívající či dožilé) nátěry, místy odhaleno dřevo. Špatný stav vykazují zejména okapnice a spodní vlysy rámu a křídel, narušený tmel, rám trpí působením vlhkosti (zatékání) a místy je uchycena mikrovegetace, a stopy po napadení hmyzem (asi aktivní). Zasklení pravého křídla vnějšího okna je popraskané. Povrch mosazných prvků více zoxidovaný. Obova vnitřního okna vyžaduje patrně zásahy na úrovni zvýšené údržby, u vnějšího okna nelze vyloučit nutnost dílčí rekonstrukce rámu a spodní části křídel.

<b>Datace:</b>	původní prvek z doby přestavby objektu, kol. r. 1930, novodobé doplňky		
<b>Památková hodnota:</b>	Tradičně provedený truhlářský výrobek s dochovanými spoji, detaily a kováním. Doklad kvalitní dobové produkce a typický příklad tzv. kastlového okna. Součást dochovaného souboru výplní otvorů pocházejících z doby přestavby objektu. Autentická součást architektonické památky.		
<b>Poznámky:</b>	před obnovou provést odborný průzkum nátěrových vrstev, při obnově doplnit zpět dobové kování		
<b>Autor listu:</b>	Stanislav Plešmíd	<b>Datum:</b>	21.12.21
