NÁLEZOVÁ ZPRÁVA	č. 02
Lokalita / Obec (část obce) <b>Chříč</b>	Okres / Kraj <b>Plzeň - sever / Plzeňský</b>
Objekt <b>dům čp. 24</b>	čp. (č. or., č. parc.), jiná lokalizace <b>čp. 24, s pozemkem st. p. č. 8</b>
[Evidenční číslo kulturní památky v ÚSKP] <b>106593</b>	[Souřadnice] N / E
Zkoumaná část objektu / Prvek <b>celek, výplně okenních a vstupních tvorů</b>	
"Název" akce / NZ <b>inventarizace výplní okenních a vstupních otvorů</b>	
Zpracoval (autor, instituce) <b>Stanislav Plešmíd, NPÚ ÚOP Plzeň</b>	Datum akce / Datum vydání NZ <b>02-10/2021 / 21. 12. 2021</b>
Označení NZ (ev. č. v archivu zpracovatele) <b>PSURP 02/2021</b>	Místo uložení originálu NZ <b>Národní památkový ústav, ÚOP v Plzni, projektový archiv</b>
<b>Zadavatel OPD (osoba, instituce)</b>	Počet stran/Počet příloh/Počet listů příloh <b>10/69/160</b>

**INVENTARIZACE OKENNÍCH A DVEŘNÍCH VÝPLNÍ DOMU ČP. 24, CHŘÍČ, OKR. PLZEŇ - SEVER**

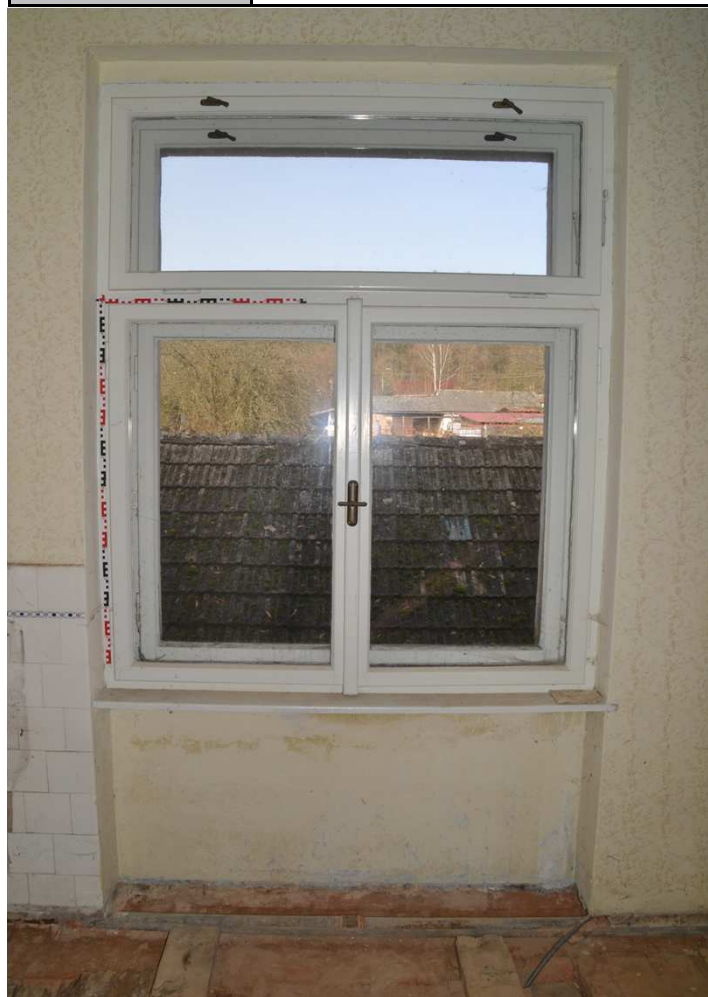
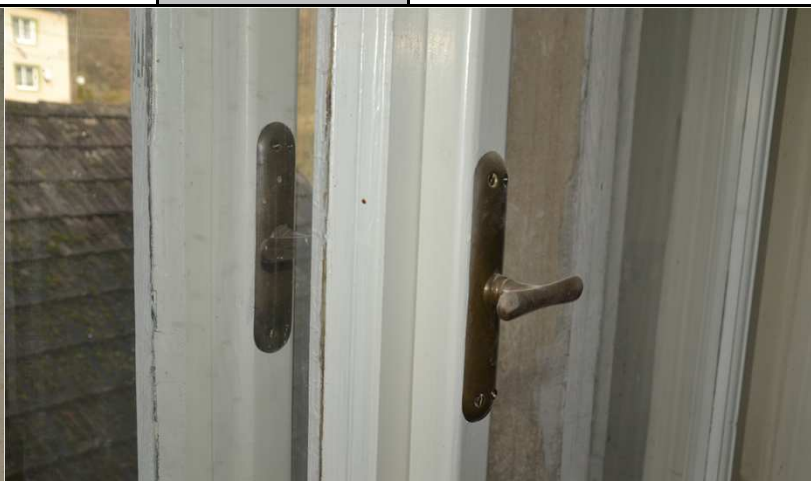
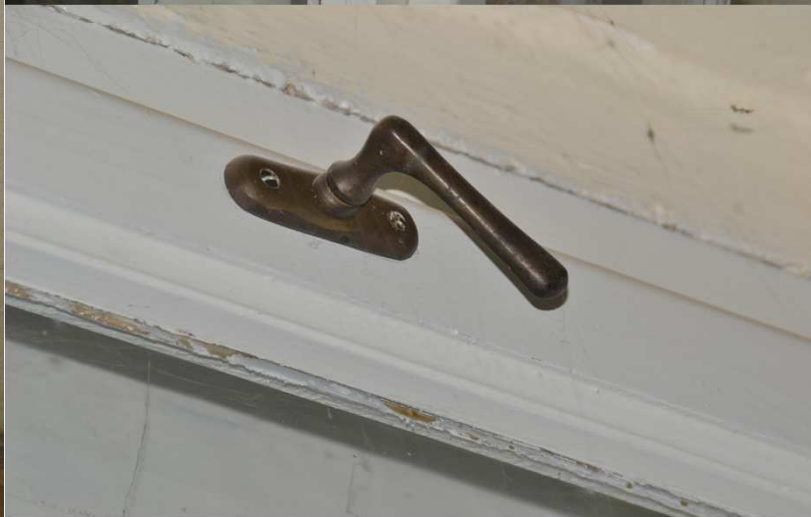
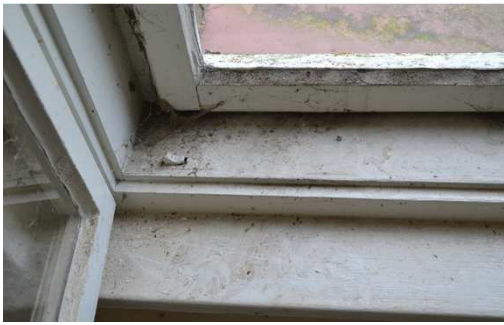
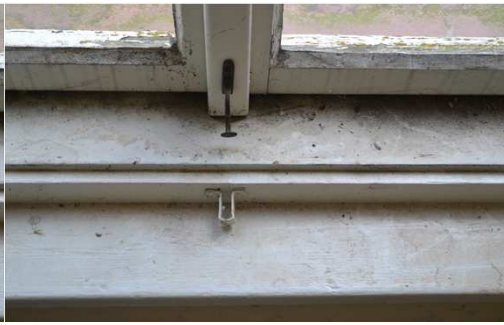
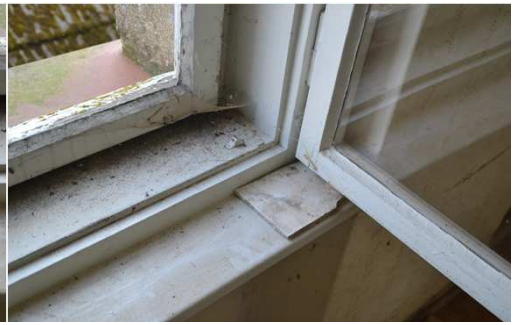
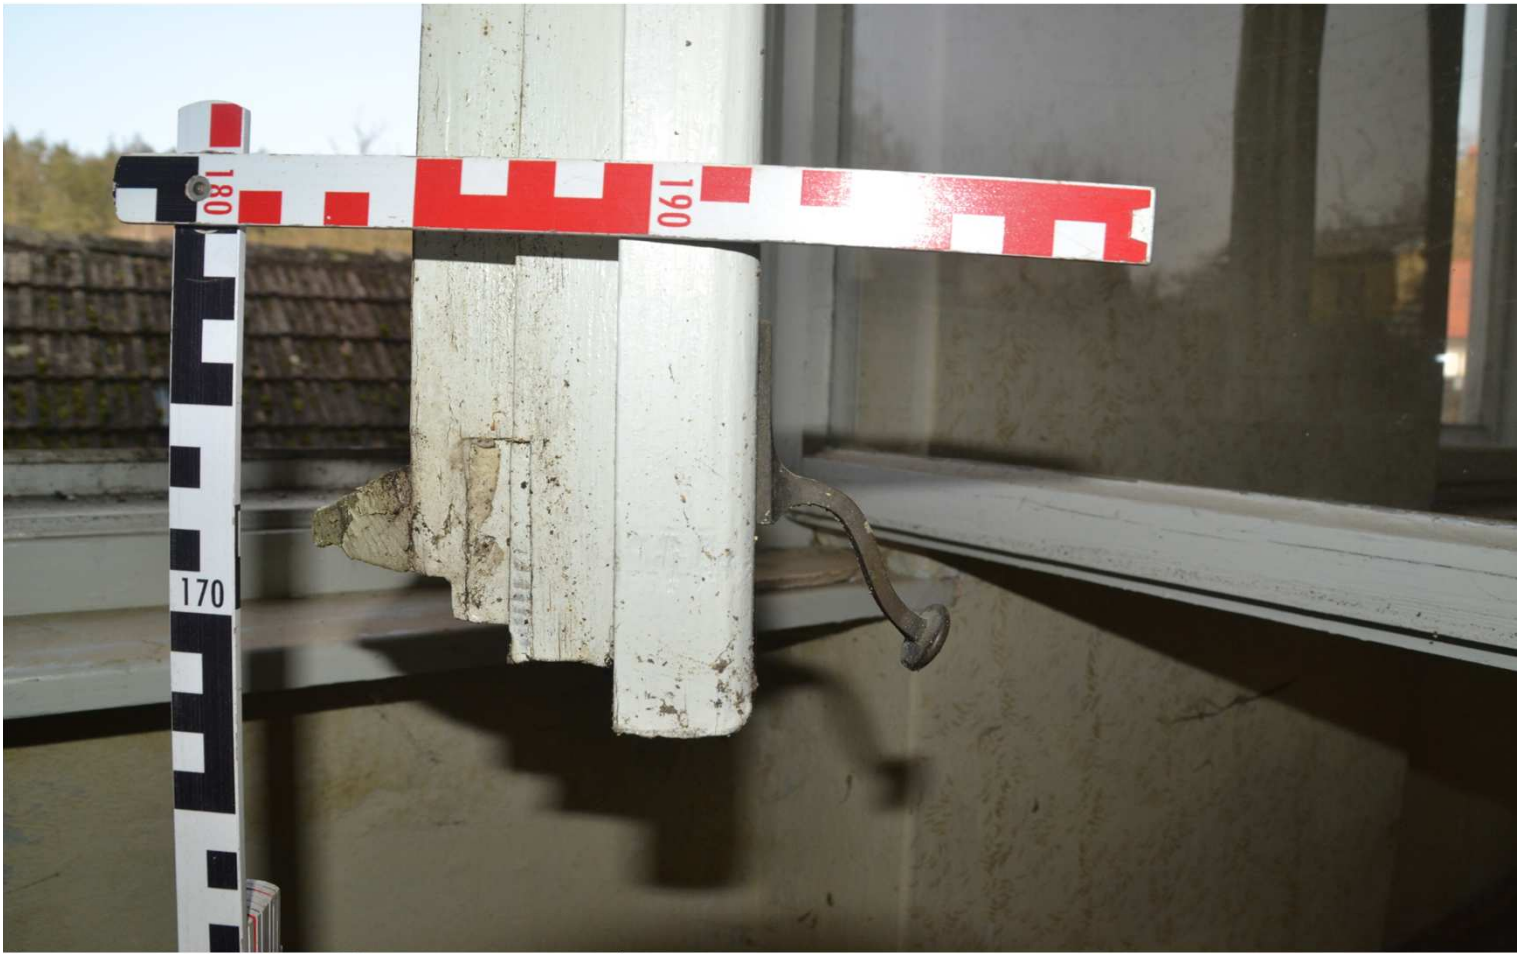
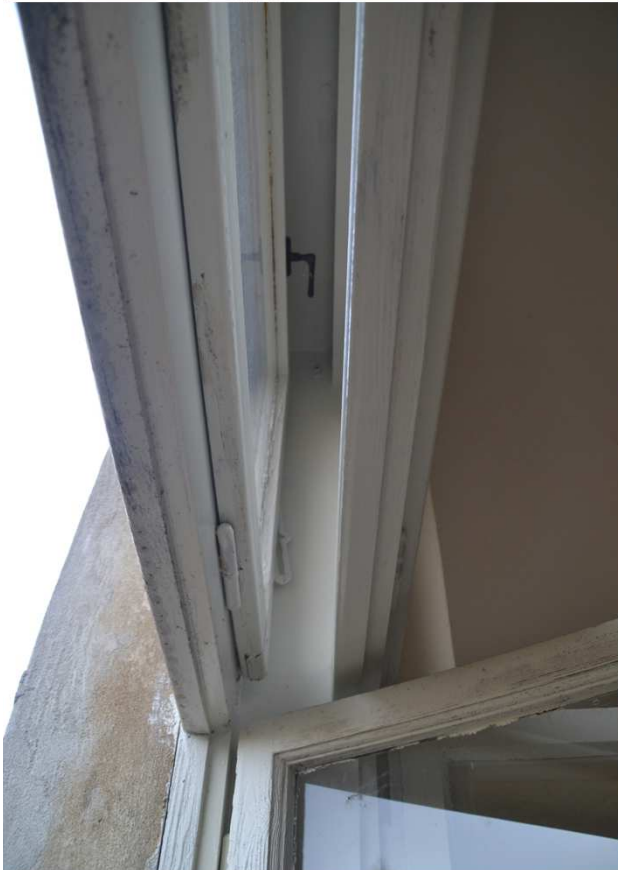
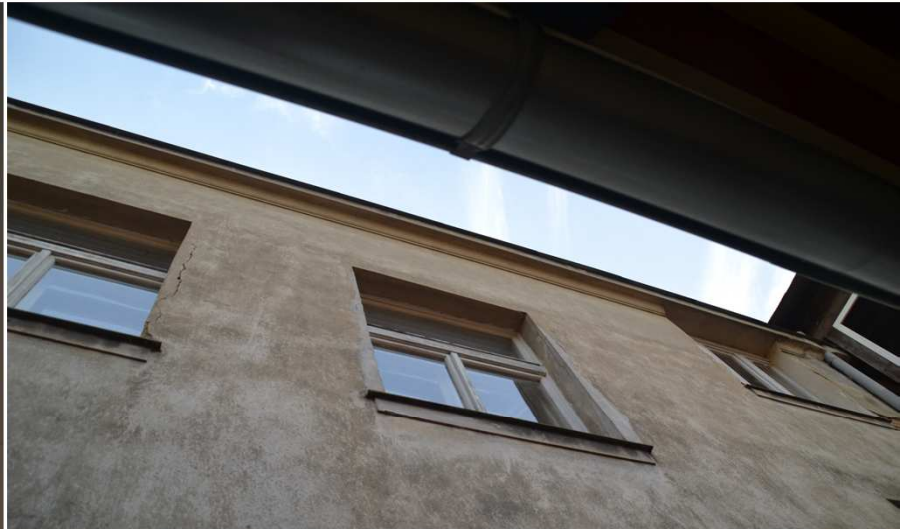
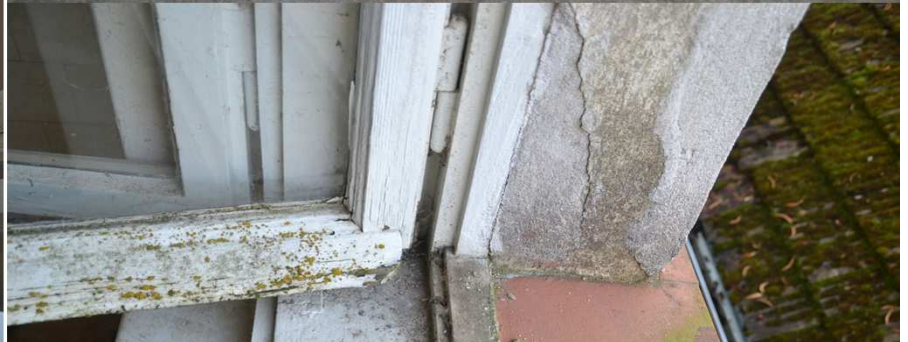
<b>Zasklení:</b>	čiré tabulové průmyslově vyráběné sklo		
<b>Kování:</b>	zapuštěné závěsy s válcovými pouzdry a zaoblenými konci - 12 ks, jednoramenná mosazná klička s vypouklou podložkou - 4 ks, mosazná zarážka, mosazné olivy s vypouklou podložkou 2 Ks, otočný baskulík - protisměrná rozvora		
<b>Technický stav:</b>	Vnitřní okno v dobrém technickém stavu. U vnějších oken narušené (dožívající či dožilé) nátěry, místy odhaleno dřevo. Špatný stav vykazují zejména okapnice a spodní vlisy rámu a křídel, které trpí působením vlhkosti a místy je uchycena mikrovegetace. Povrch mosazných prvků více zoxidovaný. Obova vnitřního okna vyžaduje patrně zásahy na úrovni zvýšené údržby, u vnějšího okna nelze vyloučit nutnost dílčí rekonstrukce.		
<b>Datace:</b>	původní prvek z doby přestavby objektu, kol. r. 1930		
<b>Památková hodnota:</b>	Tradičně provedený truhlářský výrobek s dochovanými spoji, detaily a kovááním. Doklad kvalitní dobové produkce a typický příklad tzv. kastlového okna. Součást dochovaného souboru výplní otvorů pocházejících z doby přestavby objektu. Autentická součást architektonické památky.

<b>Poznámky:</b>	před obnovou provést odborný průzkum nátěrových vrstev		
<b>Autor listu:</b>	Stanislav Plešmíd	<b>Datum:</b>	21.12.21

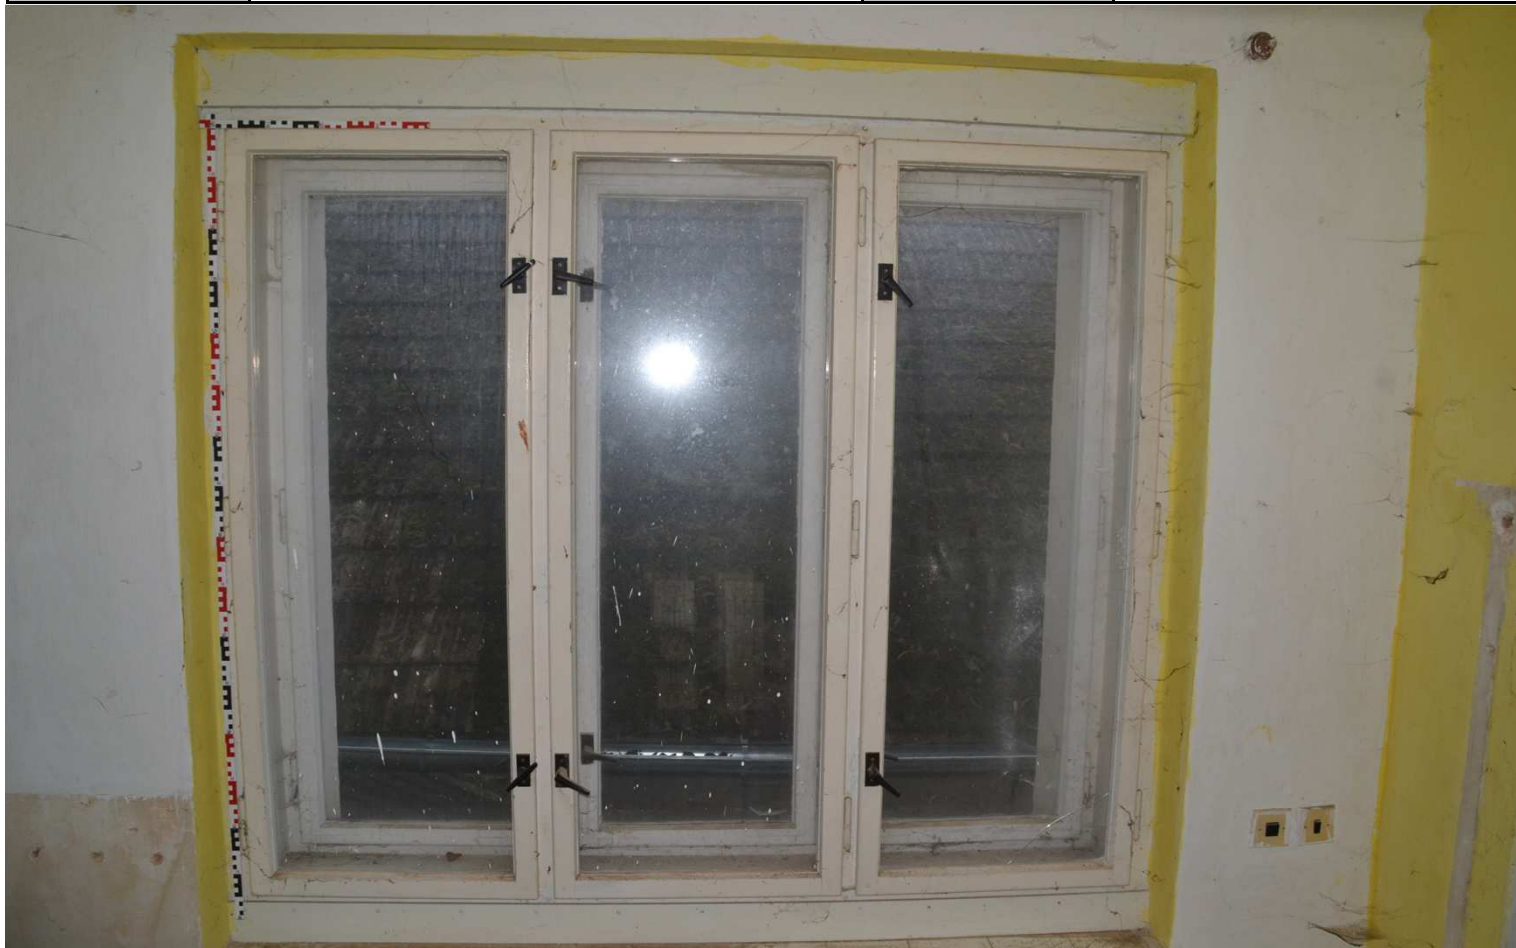
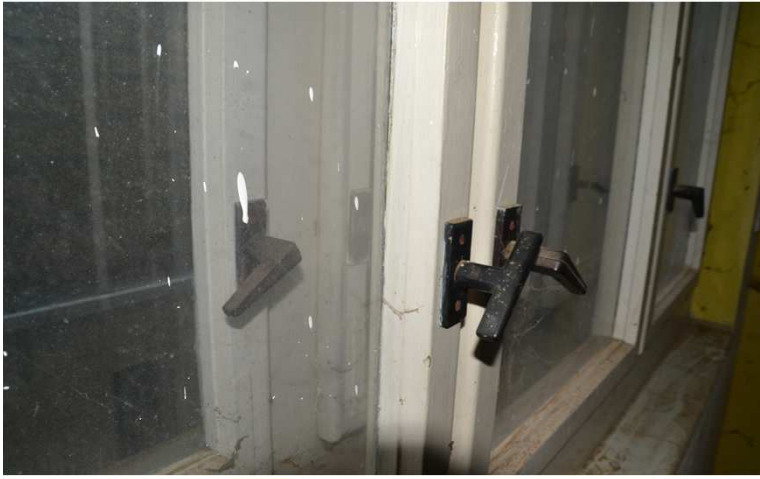
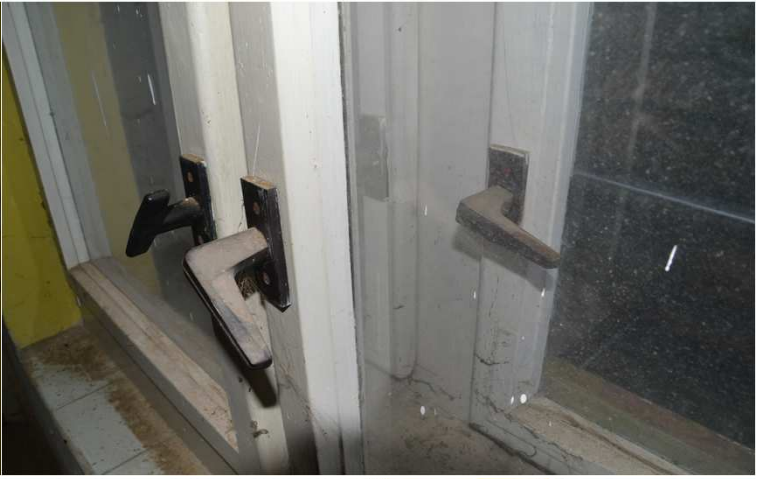
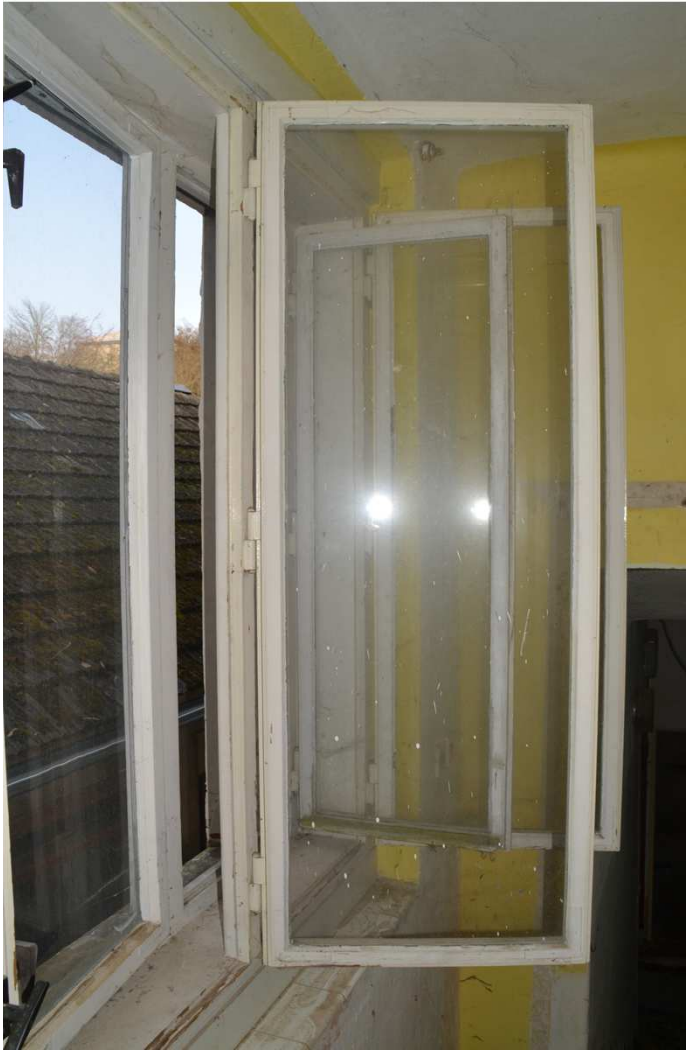
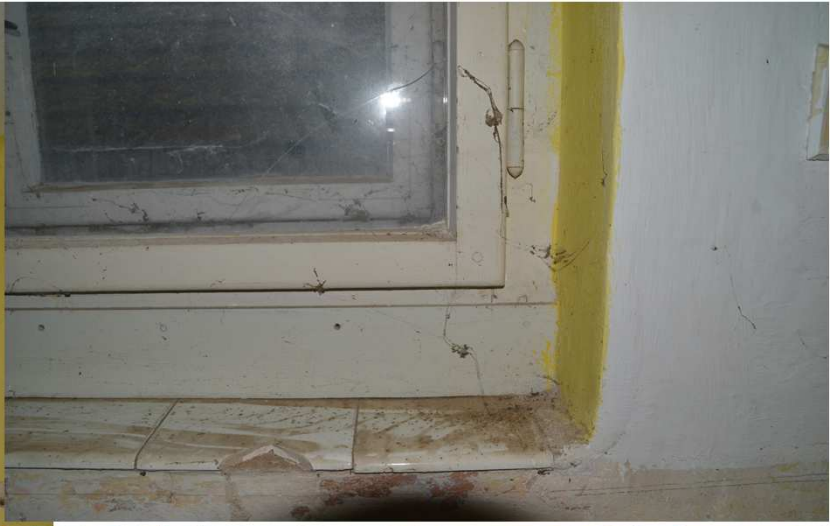
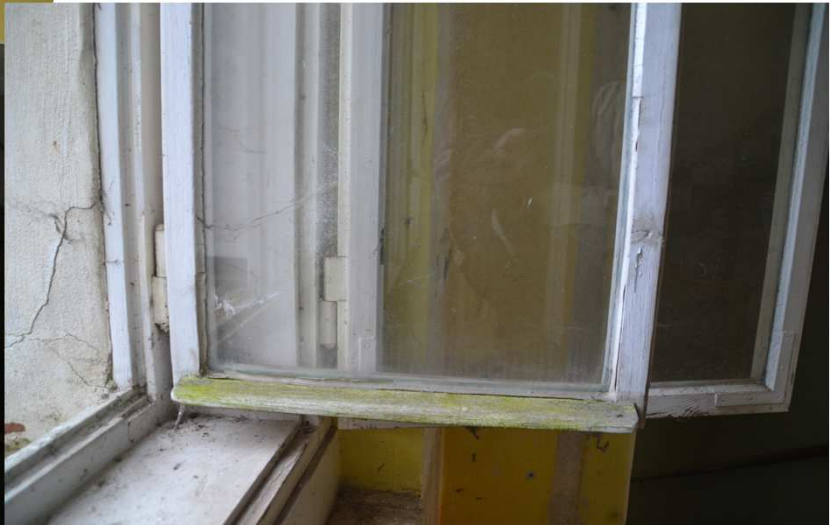
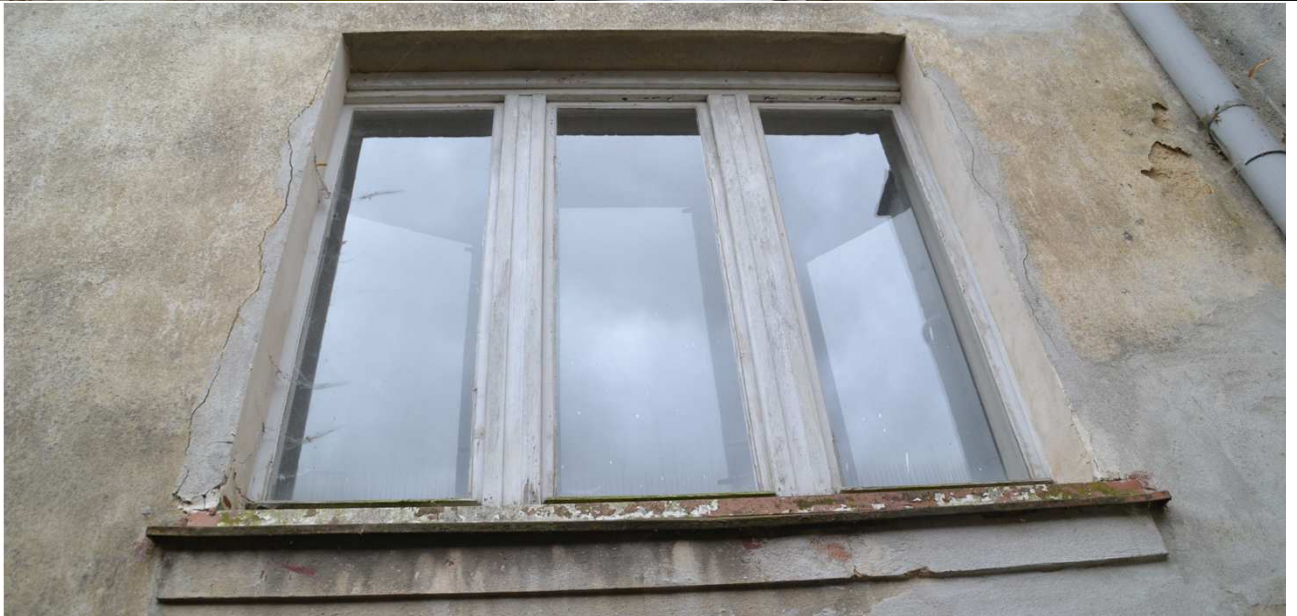
<b>Zasklení:</b>	čiré tabulové průmyslově vyráběné sklo		
<b>Kování:</b>	zapuštěné závěsy s válcovými pouzdry a zaoblenými konci - 18 ks, prosté rohovníky z plechu		
<b>Technický stav:</b>	Vnitřní okno v dobrém technickém stavu, místy narušený nátěr a zasklívací tmel. Horší stav vykazuje lícni strana vnějšího okna, nátěr dožívá - místy zcela odhaleno dřevo, nátěr se odlupuje ve vrstvách. Odhalené dřevo začíná pozvolna degradovat, a je uchycena mikrovegetace. Obnova prvku patrně stále ještě vyžaduje zásah na úrovni zvýšené údržby, u vnějšího okna však nelze vyloučit i nutnost dílčí rekonstrukce.		
<b>Datace:</b>	snad původní prvek z doby přestavby objektu, kol. r. 1930		
<b>Památková hodnota:</b>	Tradičně provedený truhlářský výrobek s dochovanými spoji, detaily a částečně i kováním. Doklad dobové produkce a typický příklad tzv. kastlového okna. Stylově a typově prvek doplňuje hodnotný soubor výplní pocházející z doby velké přestavby v první třetině 20. stol.

<b>Poznámky:</b>	vlysy křidel mají jednodušší profilaci než všechna ostatní okna pocházející z doby přestavby objektu, tato hladká profilace se shoduje s profilacemi vlyců výkladce <b>A3</b> a okna na vyšší mezipodestě schodiště <b>C11</b> , pod podložkami bakelitových kliček nenalezeny otisky po jiných (starších) prvcích.		
<b>Autor listu:</b>	Stanislav Plešmíd	<b>Datum:</b>	21.12.21

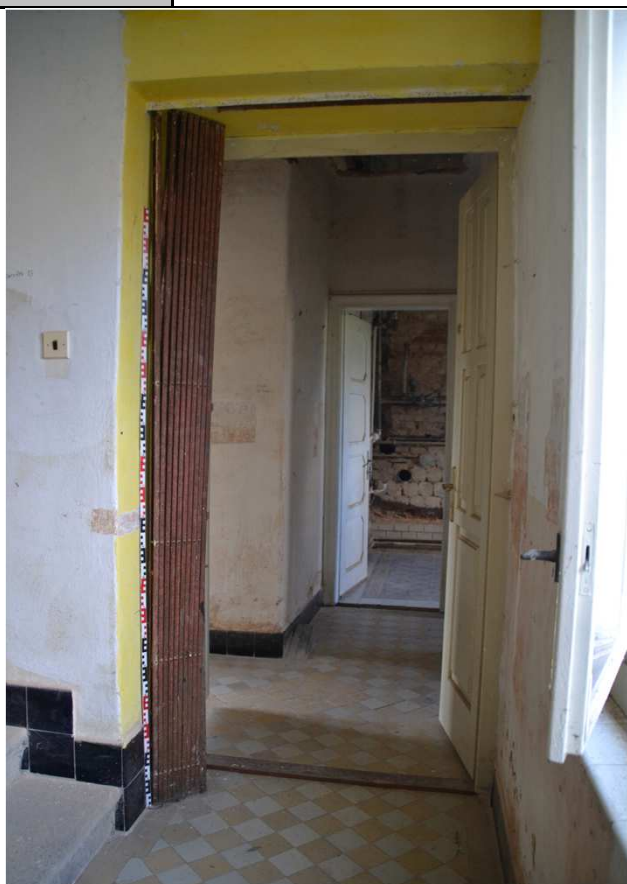
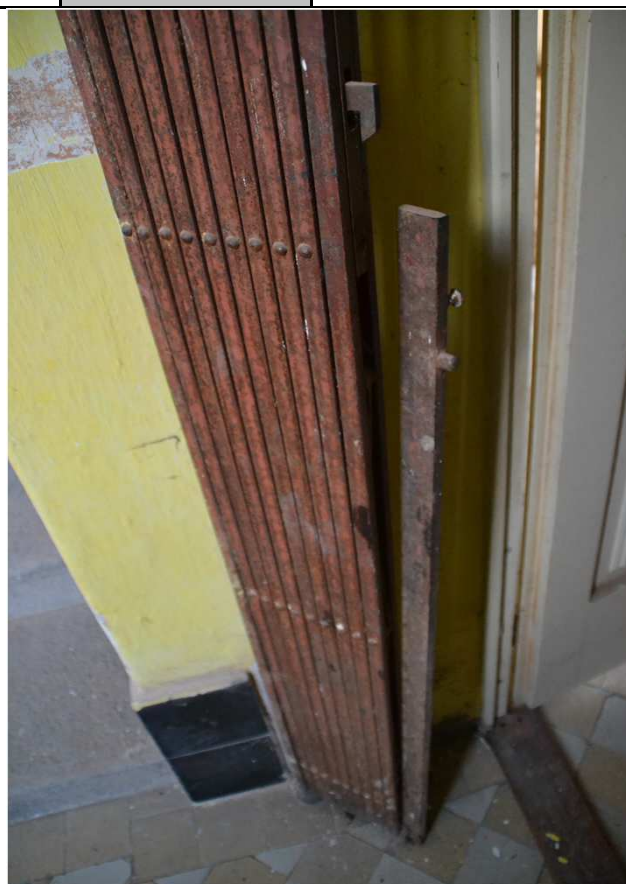
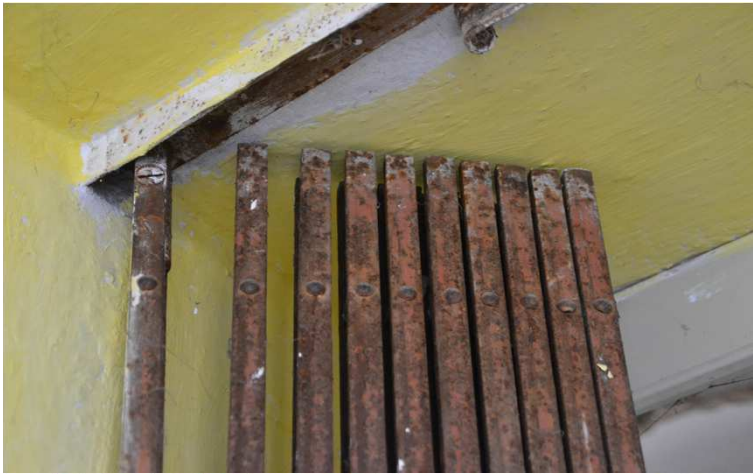
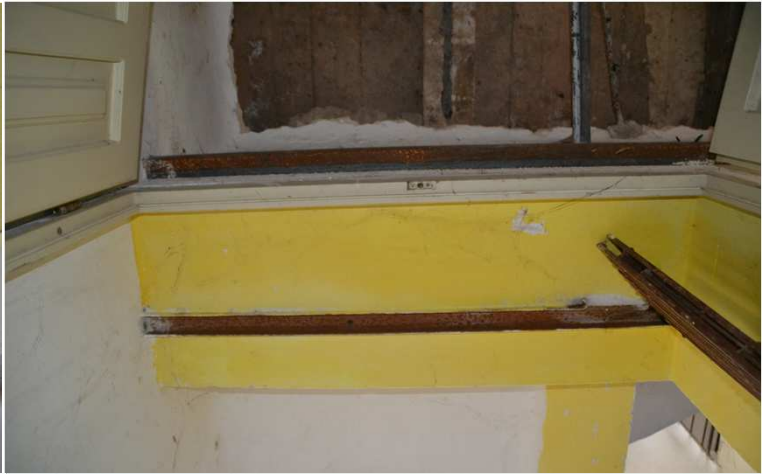
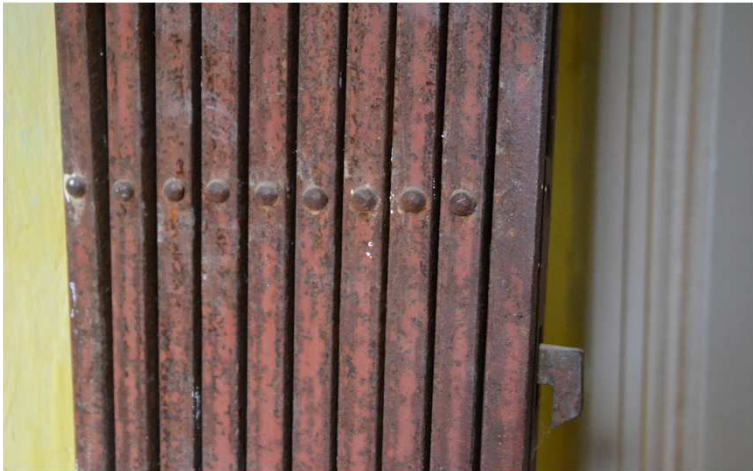
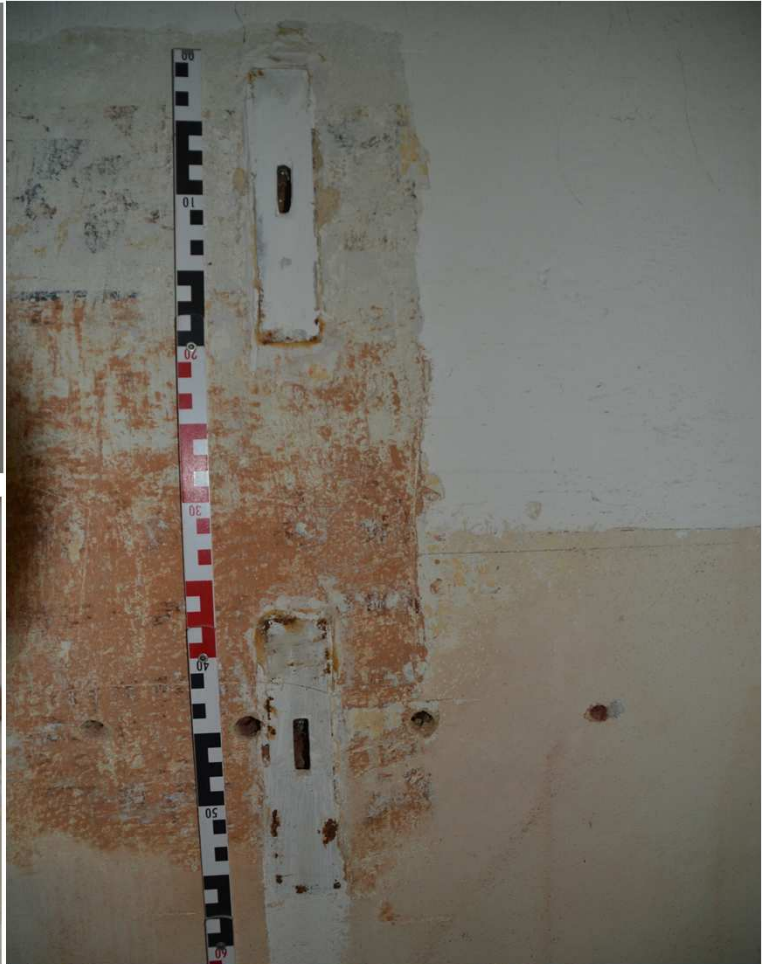
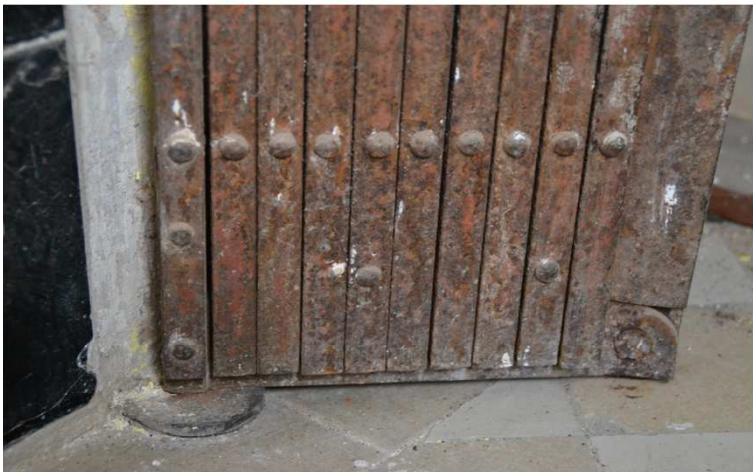
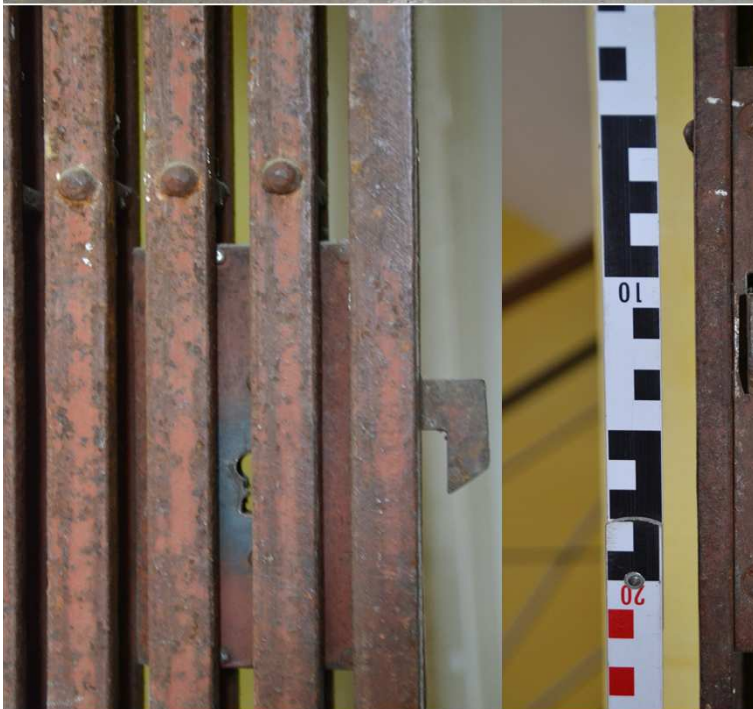
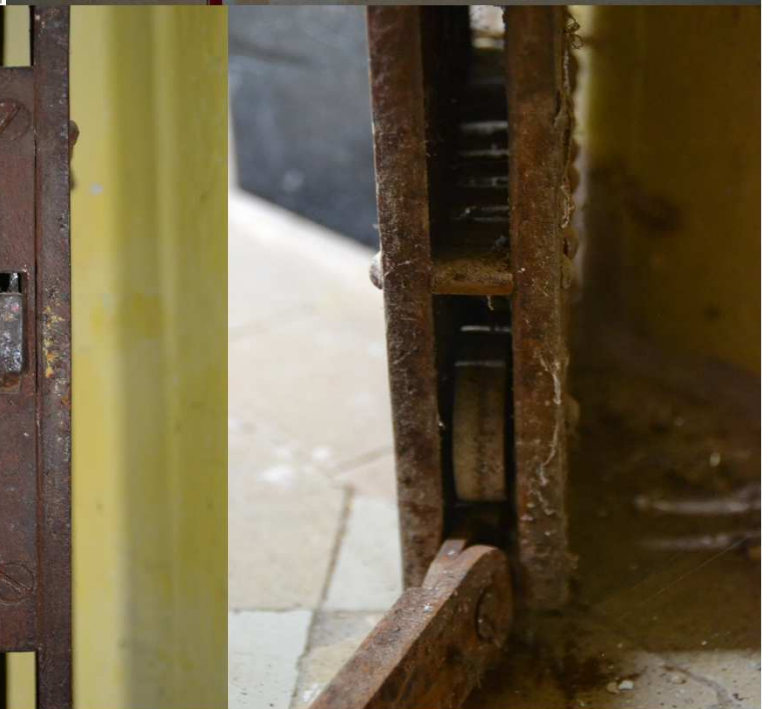
<b>Materiál:</b>	pásové železo, nýty, šrouby s přímým zářezem		
<b>Povrchové úpravy:</b>	nepatrné zbytky nějakého dožilého nátěru cca v odstínu cihlově červené barvy		
<b>Zasklení:</b>	není		
<b>Kování:</b>	není		
<b>Technický stav:</b>	Mechanismus je zatuhlý a spodní páková vodící lišta ohnutá. Nátěry jsou zcela dožilé, materiál je plošně napaden povrchovou korozí. V obdobném stavu je i horní vodící lišta. Technický stav stále ještě umožňuje repasi a další využití.		
<b>Datace:</b>	blíže neurčeno, asi z průběhu první pol. 20. stol.		
<b>Památková hodnota:</b>	Tradiční technický prvek chránící výplně vstupních otvorů, užívaný u komerčních objektů (obchody, provozovny). Jedná se o součást souboru výplní otvorů, které je typově ještě možno řadit do první pol. 20. stol. (či kol pol. 20. stol.). Přesto, že nejde o výrobek významnější uměleckořemeslné kvality, jedná se o doklad tradičního prvku s kompletně dochovaným mechanismem. Mříž lze hodnotit jako vhodný doplněk vybavy domu, a to i přesto, že na stávající místo byla zřejmě osazena druhotně.

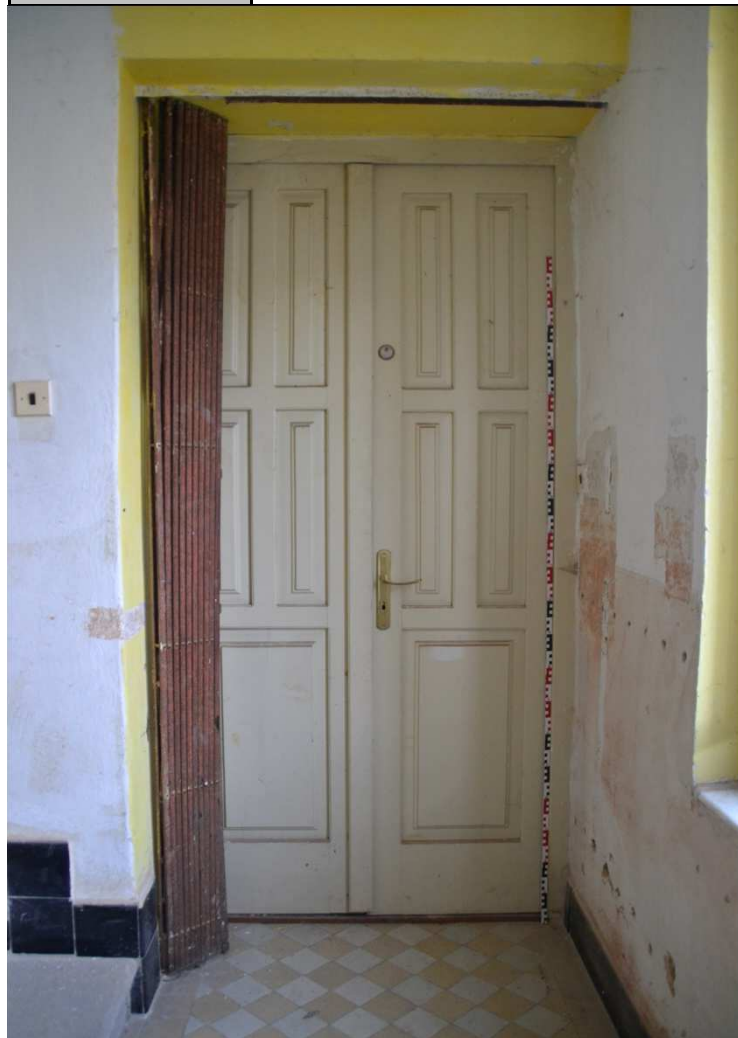
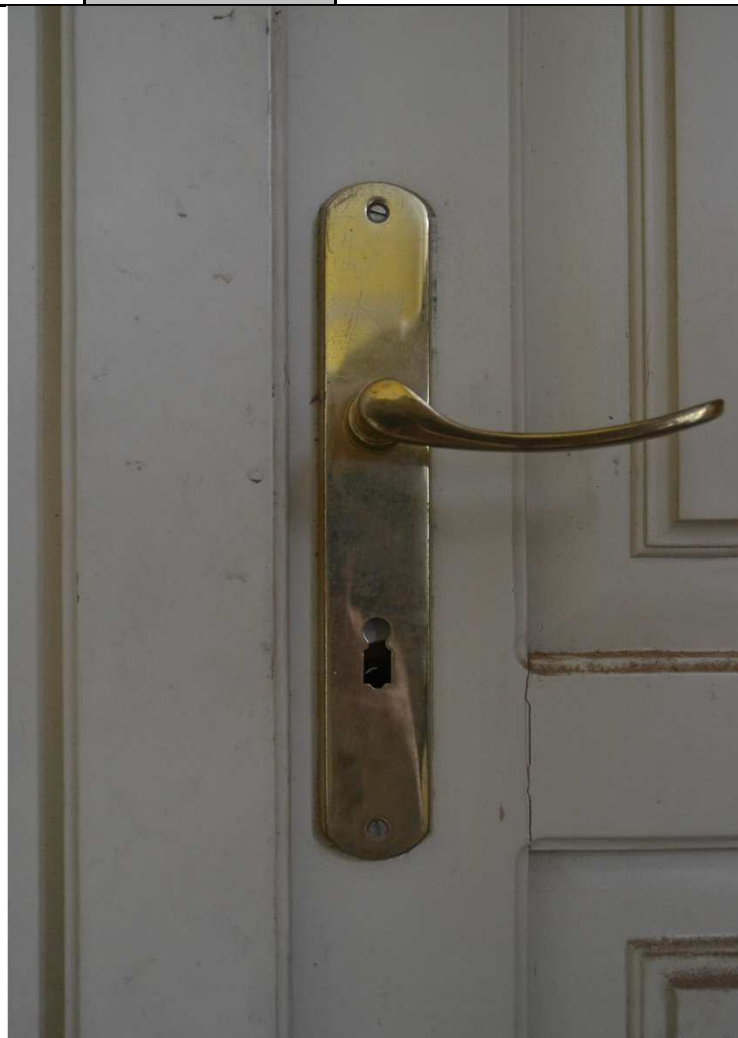
<b>Materiál:</b>	měkké dřevo, slitina kovů, ocel, vruty s křížovým zářezem		
<b>Povrchové úpravy:</b>	patrně syntetický nátěr v odstínu bílé barvy		
<b>Zasklení:</b>	není		
<b>Kování:</b>	novodobé prosté zapuštěné závěsy 6 ks, novodobé kliky a klíčové štítky - 1 sada		
<b>Technický stav:</b>	V dobrém technickém stavu. Obnova prvku vyžaduje zásah na úrovni údržby.		
<b>Datace:</b>	novodobý prvek, cca kol. r. 2000 (?)		
<b>Památková hodnota:</b>	bez památkové hodnoty		
<b>Poznámky:</b>	původně patrně v otvoru nebyla osazena vůbec žádná výplň, pokud by i nadále z provozních a funkčních důvodů byl požadavek na uzavření otvoru, lze působení tohoto prvku ve stavbě hodnotit jako neutrální. Z památkového hlediska se nejedná o hodnotný prvek, ale tvarově a materiálově vychází z tradičních výplní otvorů a zároveň je snadno odlišitelný od historických výrobků.		
<b>Autor listu:</b>	Stanislav Plešmíd	<b>Datum:</b>	21.12.21

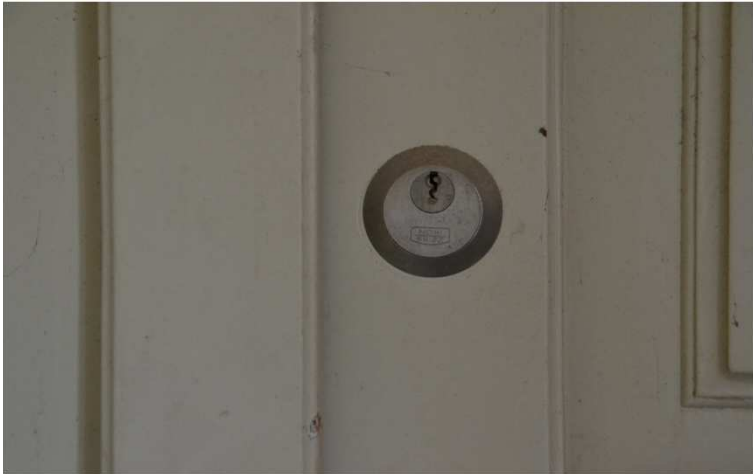
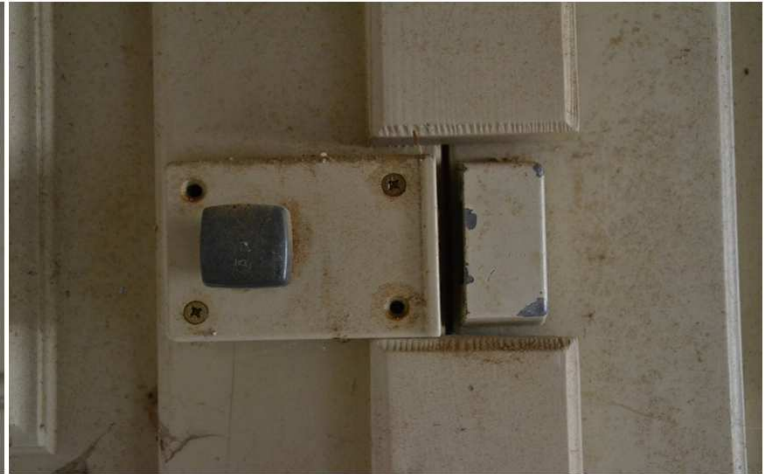
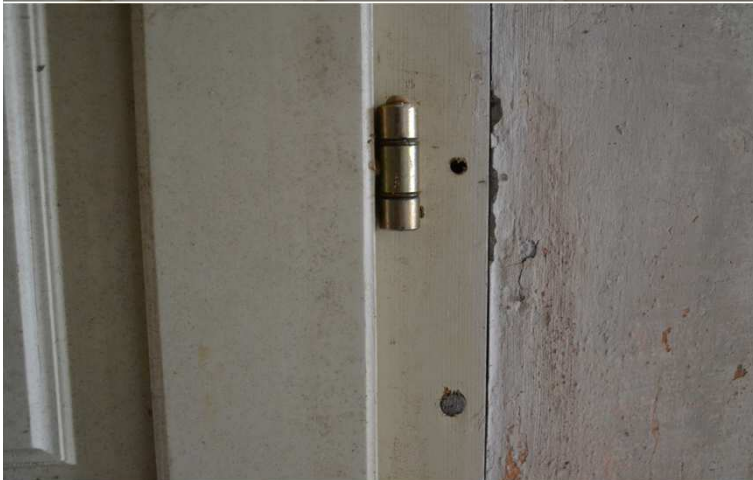
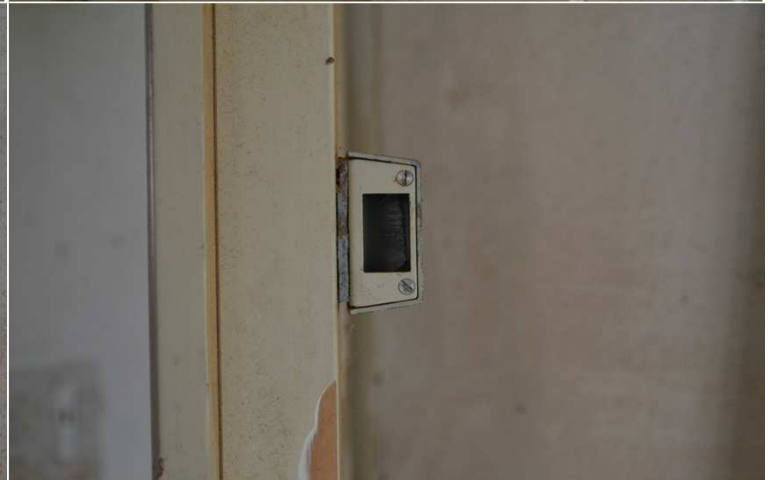
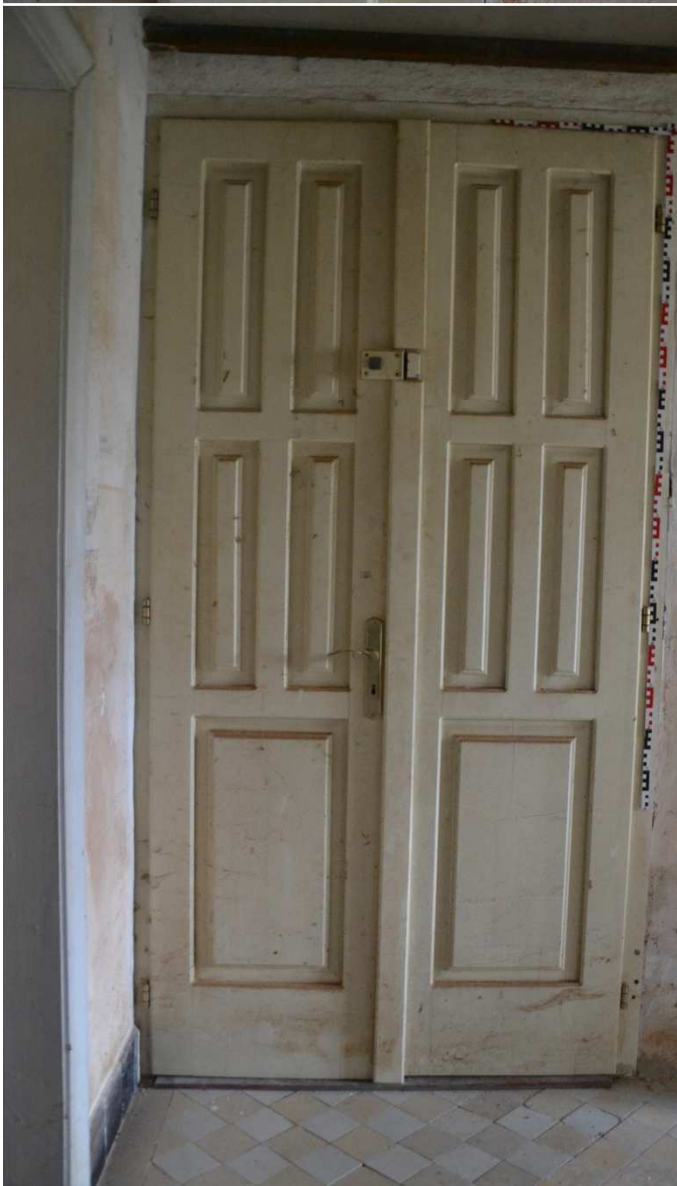
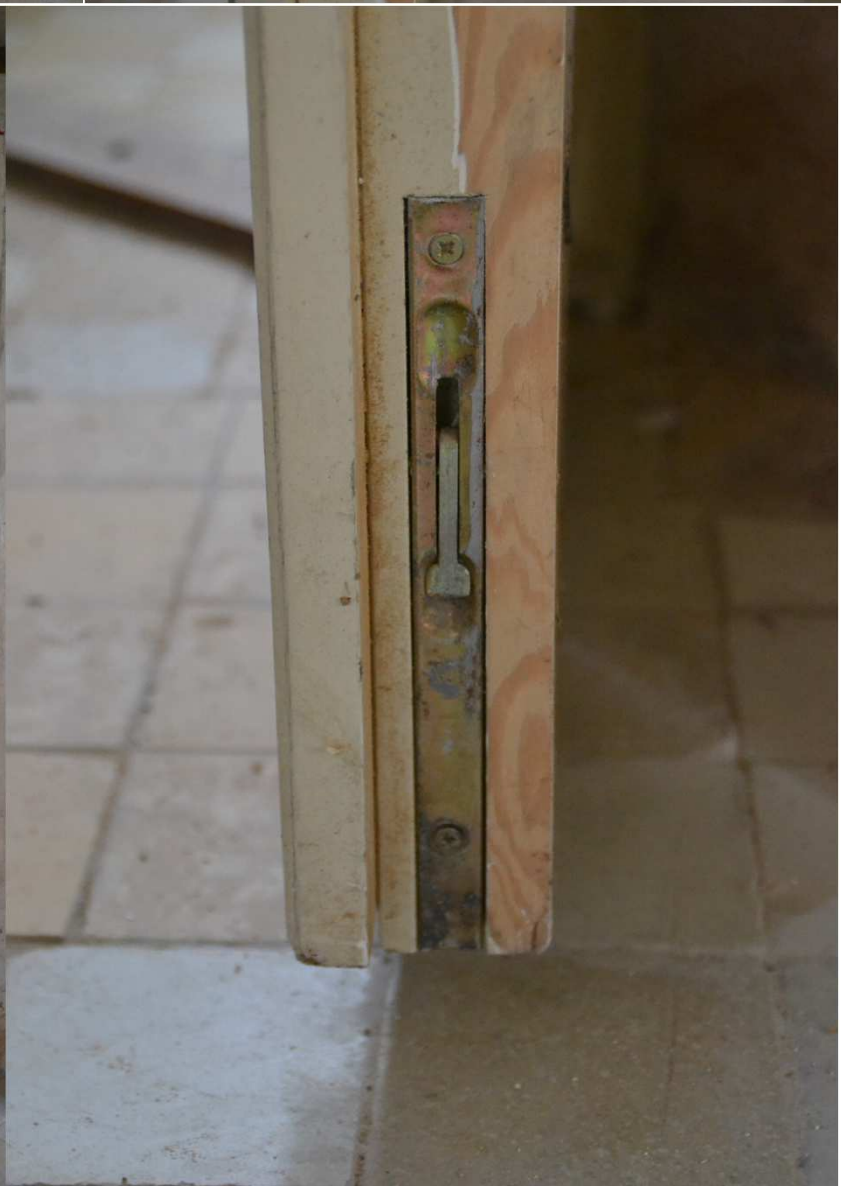
<b>Zasklení:</b>	není		
<b>Kování:</b>	zapuštěné závěsy s válcovými pouzdry a zaoblenými konci - 3 ks, mosazné kliky a klíčové štítky typ Elegant - 1 sada, mosazná zástrčka se signalizací - 1 ks		
<b>Technický stav:</b>	V poměrně dobrém technickém stavu, ale křídlo nejde dovřít, v minulosti již bylo z tohoto důvodu opravováno „přihoblováním“. Povrch mosazných prvků více zoxidovaný. Obnova prvku vyžaduje zásah na úrovni zvýšené údržby. Chybí práh, na lící straně dodatečně přichycena dřevěná lišta přibitá hřebíčky z drátu a na příčli přilepena plastová oválná nápisová cedulka.		
<b>Datace:</b>	původní prvek z doby přestavby objektu, kol. r. 1930		
<b>Památková hodnota:</b>	Tradičně provedený truhlářský výrobek s dochovanými spoji, detaily a kováním. Doklad kvalitní dobové produkce, s méně obvykle - individuálně řešenými výplněmi. Součást dochovaného souboru výplní otvorů, pocházejících z doby přestavby objektu a autentická součást architektonické památky.

<b>Poznámky:</b>	před obnovou provést odborný průzkum nátěrových vrstev		
<b>Autor listu:</b>	Stanislav Plešmíd	<b>Datum:</b>	21.12.21

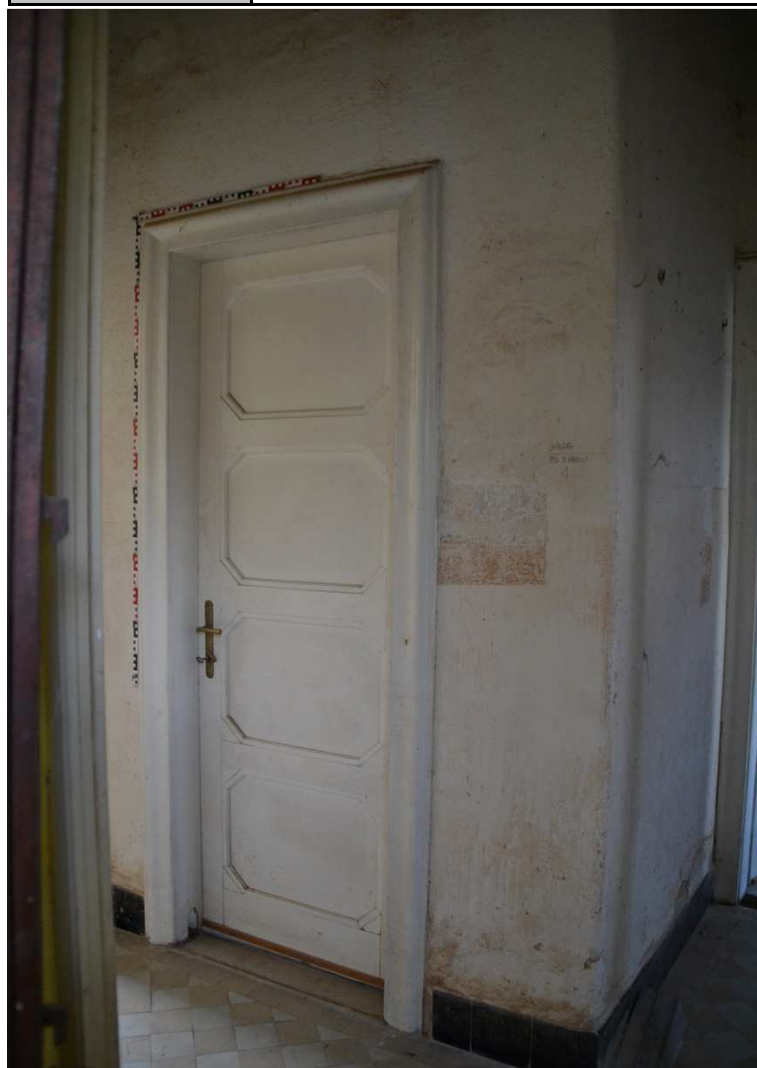
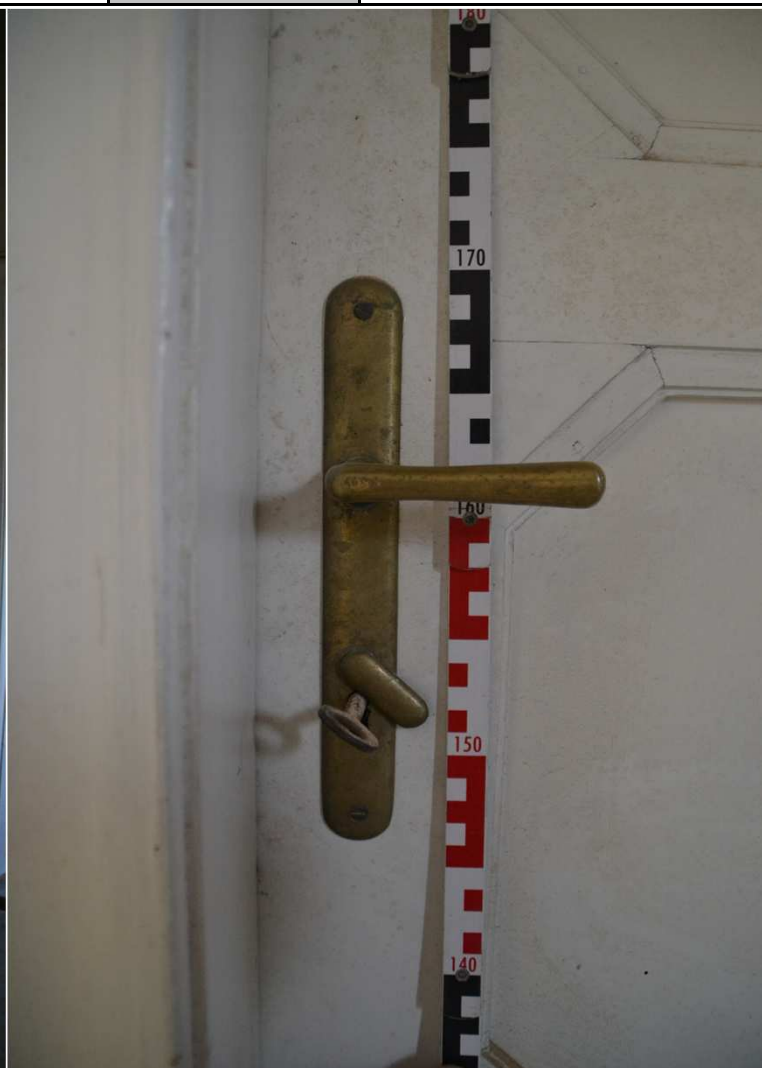
<b>Prvek:</b>	dveře	<b>Označení prvku:</b>	<b>B29</b>
<b>Základní rozměry (š/v mm):</b>	910/2210 (725/2100)	<b>Umístění:</b>	INT, zvýšené přízemí "terasy", vstup do koupelny
<b>Popis:</b>	jednokřídlé dřevěné dveře rámové konstrukce. Prvek stejného typu jako v otvoru <b>A2, A5, A13, B2, B3, B14, B15, B17, B23, B25, B27, B30, C3, C4, C8</b> - viz podrobný popis <b>C3</b> (a příbuzný s prvky <b>A16</b> a <b>B1</b> ). Navíc osazena mosazná zástrčka uchycená pomocí vrutů s přímým zářezem, na rubové straně ovládání zástrčky pomocí olivky. Obložka rámu na rubové straně je hladká, ale v nárožích spojená na pokos. Do obložky ostění zaražena prostá pravouhle zahnutá zarážka (pro zástrčku) zhotovená z pásového železa.		
<b>Materiál:</b>	měkké dřevo, železo, vruty s přímým zářezem, hřebíky z drátu, mosaz		
<b>Povrchové úpravy:</b>	patrně syntetický nátěr v odstínu bílé barvy		
<b>Zasklení:</b>	není		
<b>Kování:</b>	zapuštěné závěsy s válcovými pouzdry a zaoblenými konci - 3 ks, mosazné kliky a klíčové štítky typ Elegant - 1 sada, mosazná zástrčka - 1 ks

<b>Technický stav:</b>	Ještě v uspokojivém stavu, na spodní straně křídla vidět výletové otvory červotoče - celkově slabé, ale místně silnější napadení. Povrch mosazných prvků více či méně zoxidovaný. Spodní strana obložek a tesařského ostění je narušena působením hniloby - úbytek hmoty. Obnova prvku vyžaduje zásah na úrovni zvýšené údržby a dílčí doplnění rámu a obložek, případnou související rekonstrukci. Chybí práh a na lící straně dodatečně přichycena dřevěná lišta přibitá hřebíčky z drátu.		
<b>Datace:</b>	původní prvek z doby přestavby objektu, kol. r. 1930		
<b>Památková hodnota:</b>	Tradičně provedený truhlářský výrobek s dochovanými spoji, detaily a kováním. Doklad kvalitní dobové produkce, s méně obvykle - individuálně řešenými výplněmi. Součást dochovaného souboru výplní otvorů, pocházejících z doby přestavby objektu a autentická součást architektonické památky.		
<b>Poznámky:</b>	před obnovou provést odborný průzkum nátěrových vrstev
