NÁLEZOVÁ ZPRÁVA	č. 02
Lokalita / Obec (část obce) <b>Chříč</b>	Okres / Kraj <b>Plzeň - sever / Plzeňský</b>
Objekt <b>dům čp. 24</b>	čp. (č. or., č. parc.), jiná lokalizace <b>čp. 24, s pozemkem st. p. č. 8</b>
[Evidenční číslo kulturní památky v ÚSKP] <b>106593</b>	[Souřadnice] N / E
Zkoumaná část objektu / Prvek <b>celek, výplně okenních a vstupních tvorů</b>	
"Název" akce / NZ <b>inventarizace výplní okenních a vstupních otvorů</b>	
Zpracoval (autor, instituce) <b>Stanislav Plešmíd, NPÚ ÚOP Plzeň</b>	Datum akce / Datum vydání NZ <b>02-10/2021 / 21. 12. 2021</b>
Označení NZ (ev. č. v archivu zpracovatele) <b>PSURP 02/2021</b>	Místo uložení originálu NZ <b>Národní památkový ústav, ÚOP v Plzni, projektový archiv</b>
<b>Zadavatel OPD (osoba, instituce)</b>	Počet stran/Počet příloh/Počet listů příloh <b>10/69/160</b>

**INVENTARIZACE OKENNÍCH A DVEŘNÍCH VÝPLNÍ DOMU ČP. 24, CHŘÍČ, OKR. PLZEŇ - SEVER**

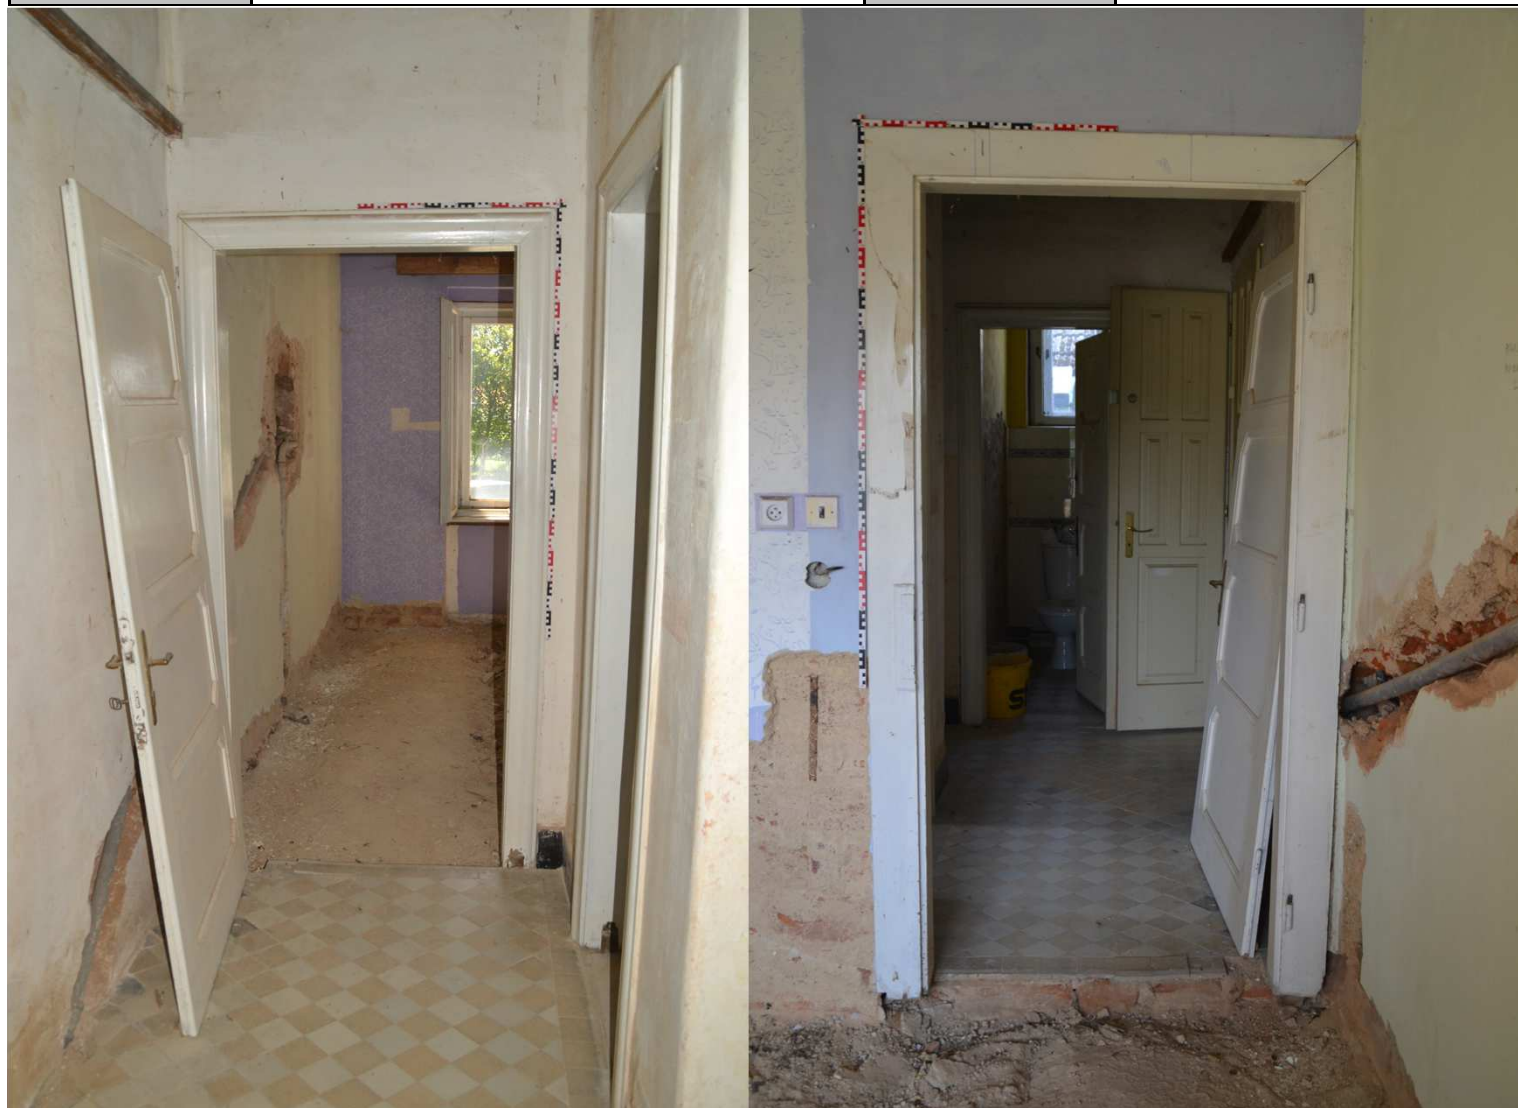
<b>Prvek:</b>	dveře	<b>Označení prvku:</b>	<b>B30</b>
<b>Základní rozměry (š/v mm):</b>	1150/2230 (935/2100)	<b>Umístění:</b>	INT, zvýšené přízemí "terasy", vstup do pokoje
<b>Popis:</b>	jednokřídlé dřevěné dveře rámové konstrukce. Prvek stejného typu jako v otvoru <b>A2, A5, A13, B2, B3, B14, B15, B17, B23, B25, B27, B29, C3, C4, C8</b> - viz podrobný popis <b>C3</b> (a příbuzný s prvky <b>A16</b> a <b>B1</b> ). Obložka rámu na rubové straně je hladká, ale v nárožích spojená na pokos.		
<b>Materiál:</b>	měkké dřevo, železo, vruty s přímým zářezem, hřebíky z drátu, mosaz		
<b>Povrchové úpravy:</b>	patrně syntetický nátěr v odstínu bílé barvy		
<b>Zasklení:</b>	není		
<b>Kování:</b>	zapuštěné závěsy s válcovými pouzdry a zaoblenými konci - 3 ks, mosazné kliky a klíčové štítky typ Elegant - 1 sada		
<b>Technický stav:</b>	Ještě v uspokojivém stavu, na spodní straně křídla vidět výletové otvory červotoče - celkově slabé, ale místně silné napadení. Povrch mosazných prvků více či méně zoxidovaný. Spodní strana obložek a tesařského ostění je narušena působením hniloby - úbytek hmoty a chybí prahový díl ostění a práh. Malá viditelná spodní část stojek ostění je ve špatném stavu, poškozená vlivem působení vlhkosti ve styku se zdivem. Obnova prvku vyžaduje zásah na úrovni zvýšené údržby a dílčí doplnění ostění, nelze vyloučit nutnost dílčí rekonstrukce souvisejících partií.

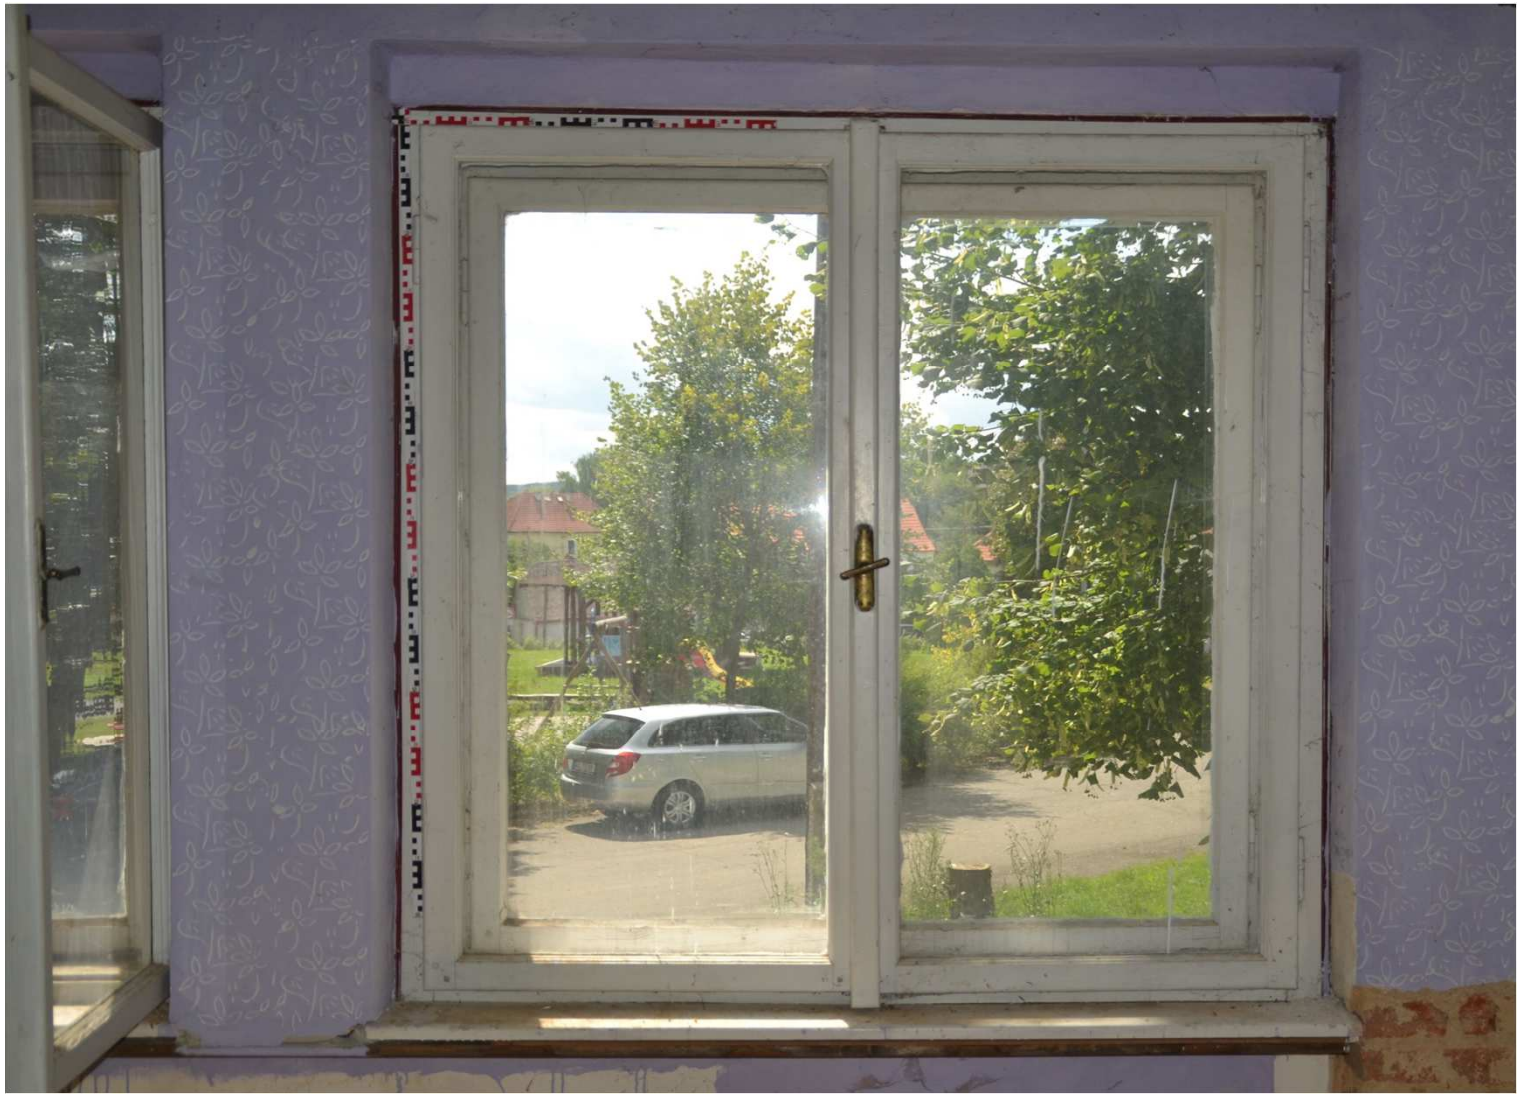
<b>Prvek:</b>	okno	<b>Označení prvku:</b>	<b>B31</b>
<b>Základní rozměry (š/v mm):</b>	1547/1575	<b>Umístění:</b>	J průčelí "terasy", 1. osa od Z
<b>Popis:</b>	<p>téměř čtvercové dřevěné dvojité dvoukřídle dovnitř otvíravé okno s deštěnou špaletou. Stejná výplň jako v sousedním otvoru <b>B32</b> a typově jako okno <b>B28</b> - pouze v odlišném formátu a s dílčími odlišnostmi. Vnější okno osazeno za lícem fasády, vnitřní okno větší cca o šířku vnějšího rámu je vsazeno mírně za lícem zdiva, špalety mají rovné boky. Poprseň je pravouhle ustoupená za obvodovými stěnami a vodorovně dělená hladkým parapetním prknem, meziokenní pilíř v úrovni poprsně byl ubourán a pod parapetní prkno přidáno dlouhé prkno probíhající i pod sousedním oknem <b>B32</b>, uchyceno do původních parapetních prken vruty s přímým zářezem. Vlys vnějšího <b>rámu</b> je prostý, s polodrážkou na rubové straně, do které zapadají vnější okenní křídla, polodrážka pro vnitřní křídla je na svislých stranách a spodní straně vytvořena obložkami, na horní straně vlysem jako u vnějšího okna. Vnitřní špaleta je poměrně úzká a bedněná prkny, po obvodu rubu rámu vnitřního okna patrně dodatečně přibita hřebíky z drátu dřevěná lištička. <b>Okenní křídla</b> na výšku obdélná, nečleněná. Závěsy jsou prosté, zapuštěné s válcovými pouzdry se zaoblenými konci. Nárožní spoje provedeny na rozpor a čep, jištěný dvojicí dřevěných kolíků. Zasklení do polodrážky za pomoci tmelu, vlysy jsou přetočené, zasklívací polodrážka vnitřního okna je na lící straně a u vnějšího okna na rubové straně, tzn. směrem do prostoru vnitřní špalety. Protěžší strany vlysu opatřeny profilací tvořenou odsazeným čtvrtoblounekem, vnější obrys křídel je zaoblený. Uzavírání zajišťuje protisměrná rozvora skrytá v klapačce pravých křídel, ovládaná mosaznou olivou s vypouklou na výšku obdélnou podložkou se zaoblenou horní a spodní stranou, připevněnou ke klapačce pomocí vrutů s přímým zářezem - u vnějšího okna oliva chybí. Průřez klapačky je prostý, obdélně podélný, se zaoblenými volnými hranami. Konce rozvory zapadají do kovového oka z plechu uchyceného vruty s přímým zářezem k rubové straně spodního a horního vlysu rámu. Pravé křídlo tak k rámu přitahuje levé křídlo, které je na styku křídel rovněž opatřeno klapačkou, stejného, ale zcela plného průřezu. Na lící straně spodního vlysu vnějších křídel uchycena dřevěná okapnice - patrně podélným čepem zapuštěným do vlysu. Na bocích špalety, pod jejím horním okrajem, jsou dva volné plechové úchyty pro roletu. Na spodní straně deštění špalety jsou dva pérové chytače, které udržovaly vnější okna v otevřené poloze. Na spodních stranách vlysu vnějších křídel plechové zarážky, které zachytávají za jazýček chytače.</p>

<b>Materiál:</b>	měkké dřevo, železo, mosaz, čiré sklo, dřevěné kolíčky, sklenářský tmel, vruty s přímým zářezem		
<b>Povrchové úpravy:</b>	patrně syntetický nátěr v odstínu bílé barvy		
<b>Zasklení:</b>	čiré tabulové průmyslově vyráběné sklo		
<b>Kování:</b>	zapuštěné závěsy s válcovými pouzdry a zaoblenými konci - 8 ks, mosazné olivy s vypouklou podložkou 1 ks, otočný baskulík - protisměrná rozvora (2x)		
<b>Technický stav:</b>	Vnitřní okno v dobrém technickém stavu. Na spodní straně špalety zašpiněný a popraskaný nátěr. U vnějších oken výrazněji narušené (dožívající či dožilé) nátěry, místy odhaleno dřevo, a chybí mosazná oliva s oválnou podložkou. Špatný stav vykazují zejména okapnice, ty jsou téměř bez nátěru, dřevo je zteřelé a místy i vykazuje úbytek hmoty. Povrch mosazných prvků zoxidovaný. Obova vnitřního okna vyžaduje patrně zásahy na úrovni zvýšené údržby, u vnějšího okna nelze vyloučit nutnost dílčí rekonstrukce.

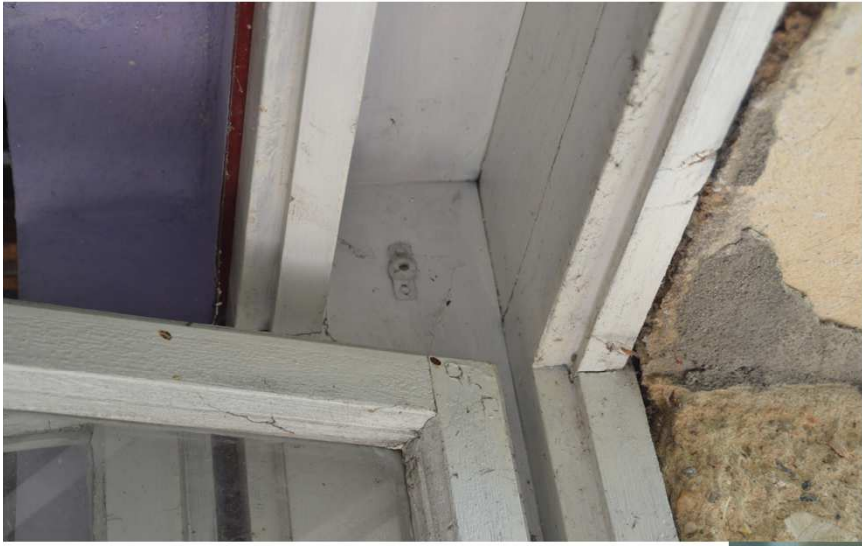
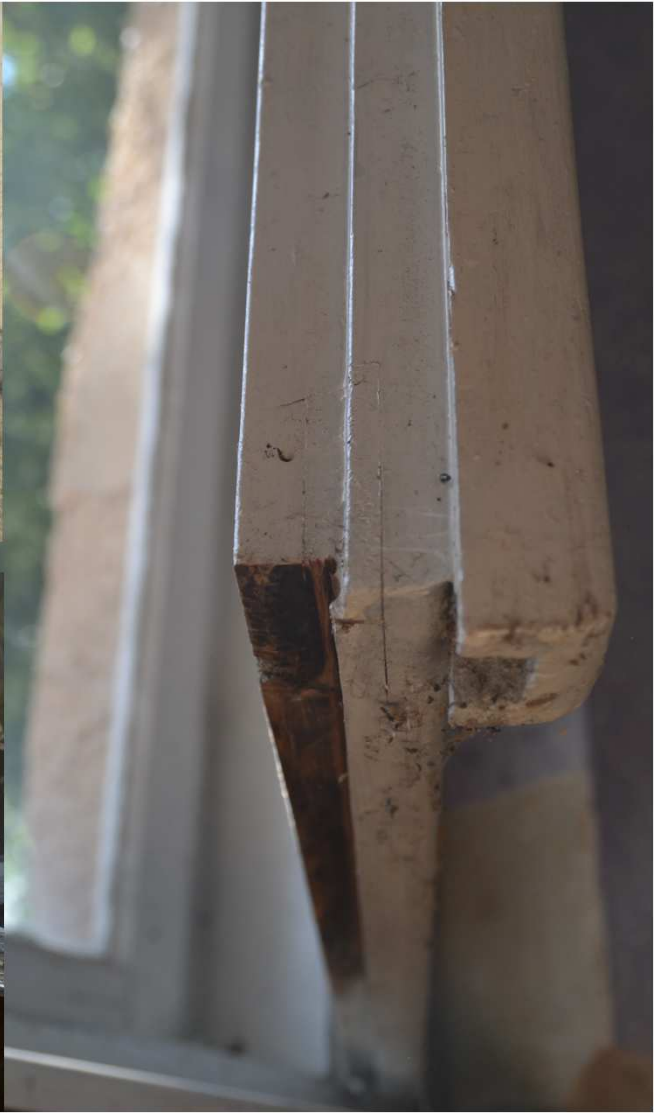
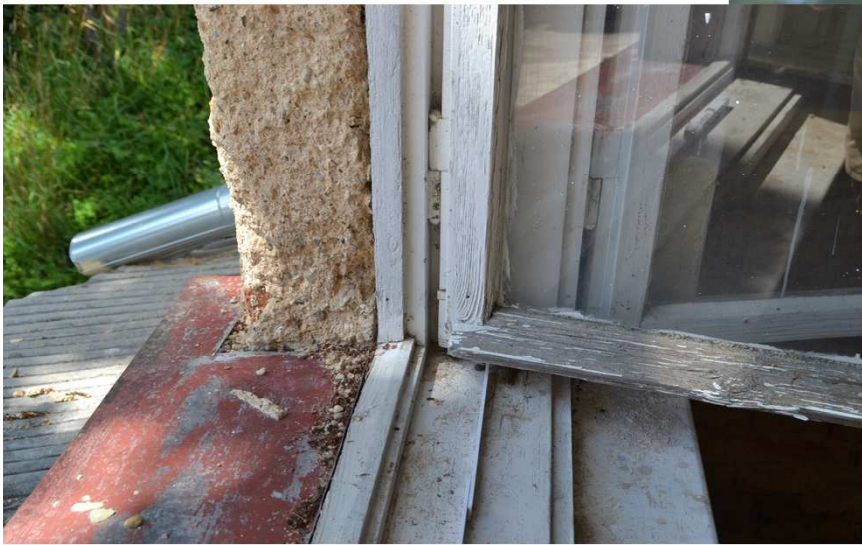
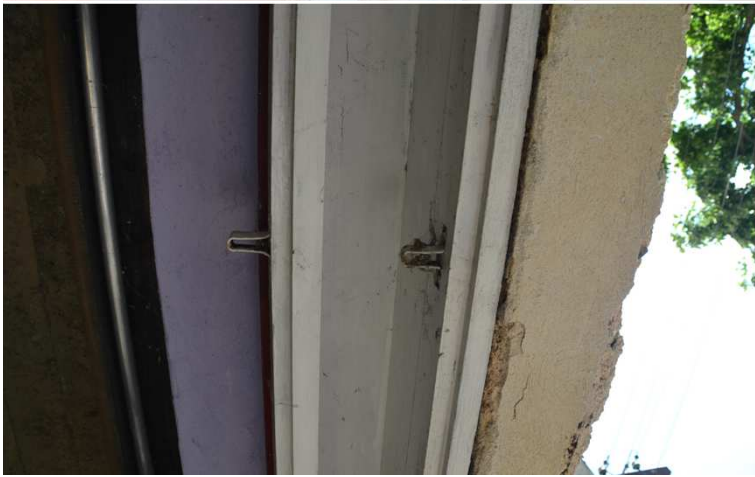
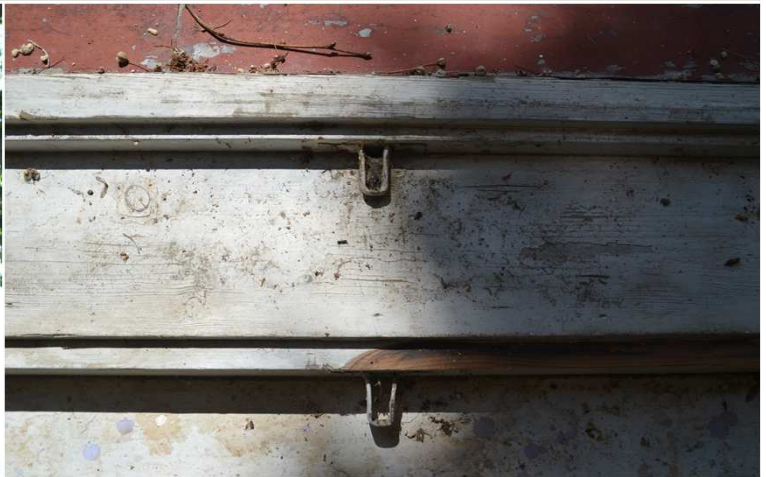
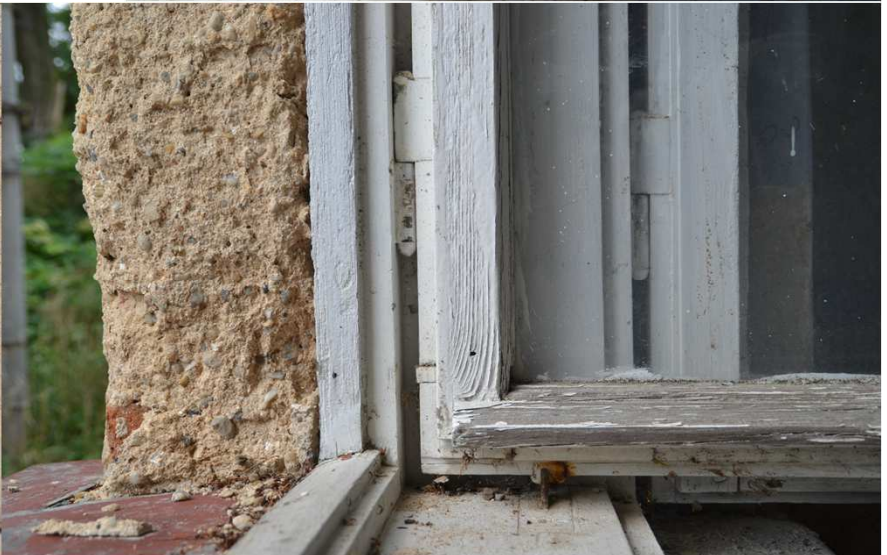
<b>Datace:</b>	původní prvek z doby přestavby objektu, kol. r. 1930		
<b>Památková hodnota:</b>	Tradičně provedený truhlářský výrobek s dochovanými spoji, detaily a kovááním. Doklad kvalitní dobové produkce a typický příklad tzv. kastlového okna. Součást dochovaného souboru výplní otvorů pocházejících z doby přestavby objektu. Autentická součást architektonické památky.		
<b>Poznámky:</b>	před obnovou provést odborný průzkum nátěrových vrstev		
<b>Autor listu:</b>	Stanislav Plešmíd	<b>Datum:</b>	21.12.21

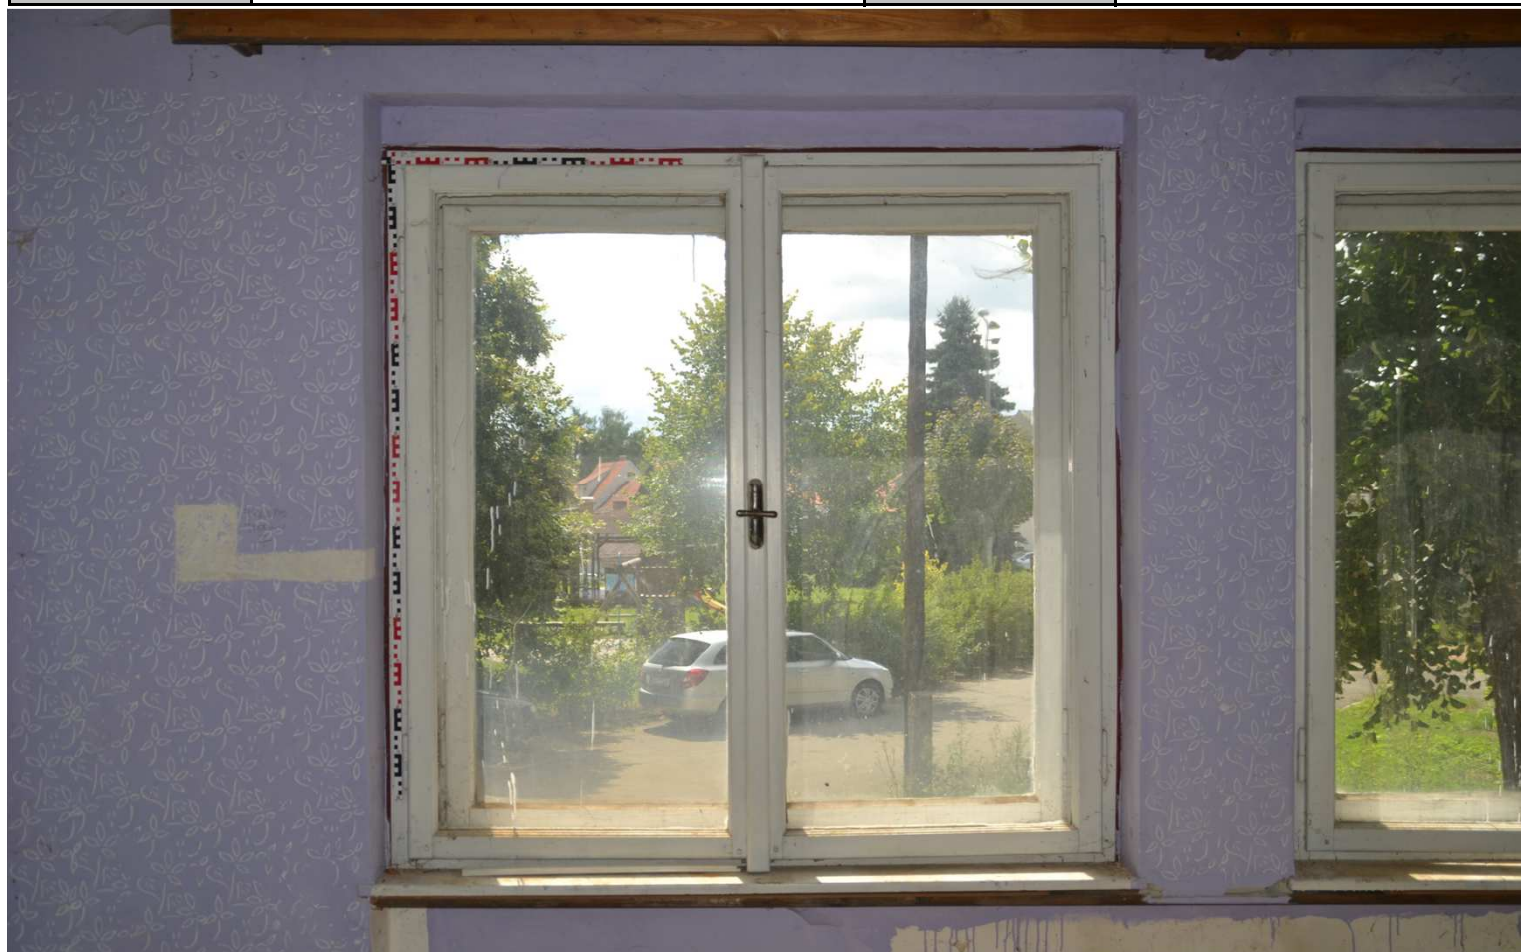
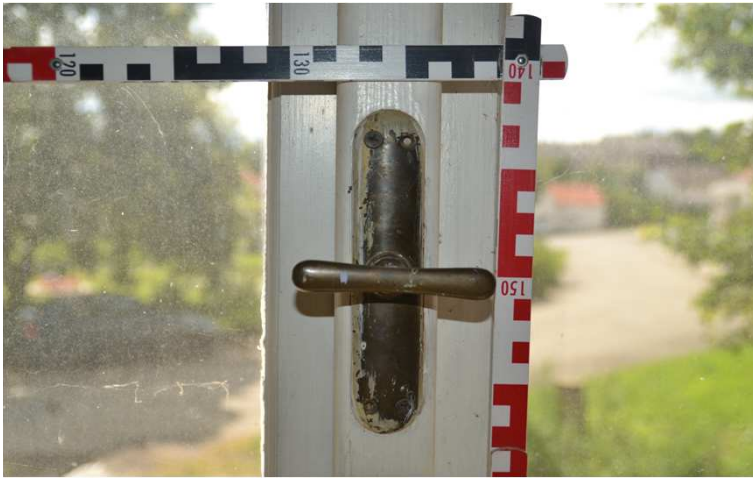
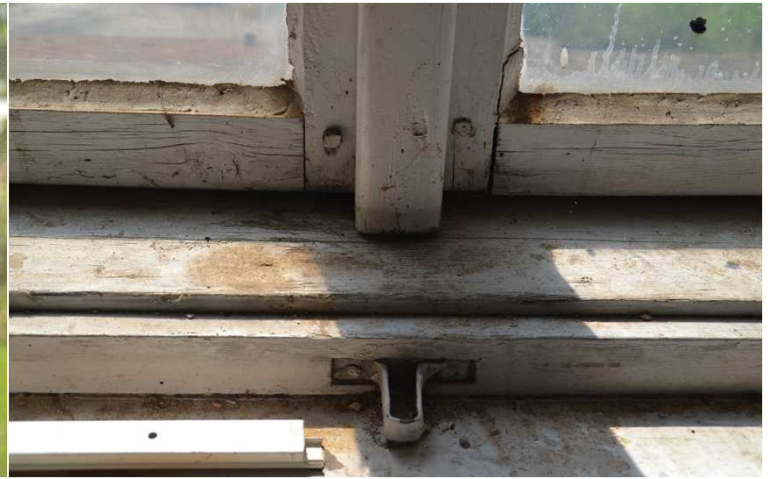
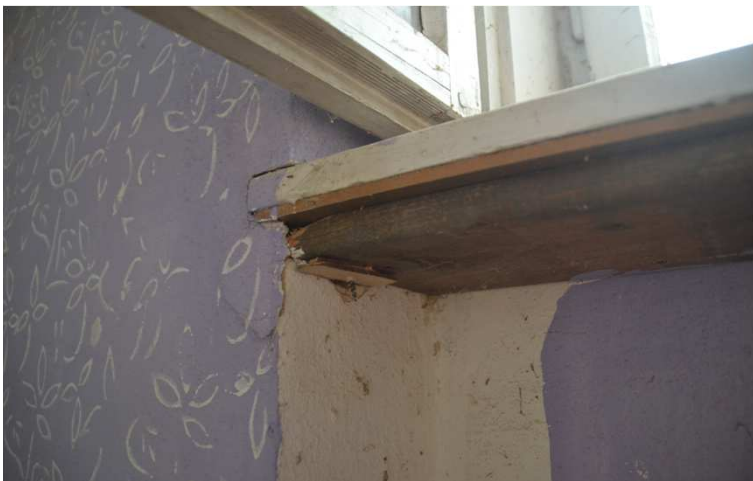
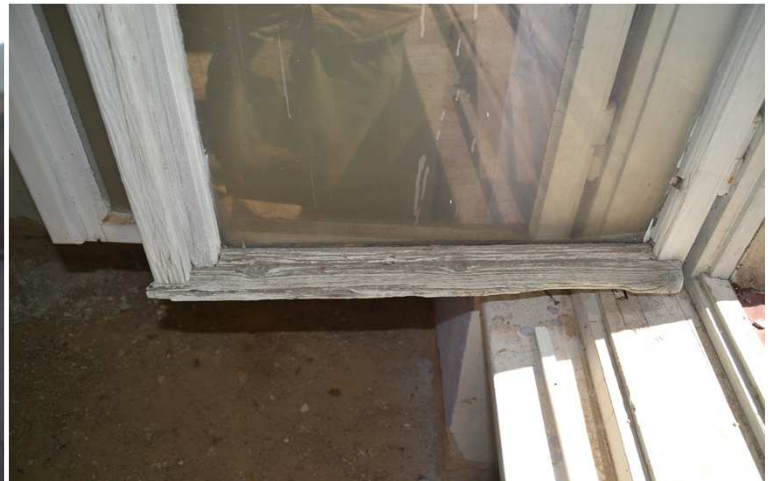
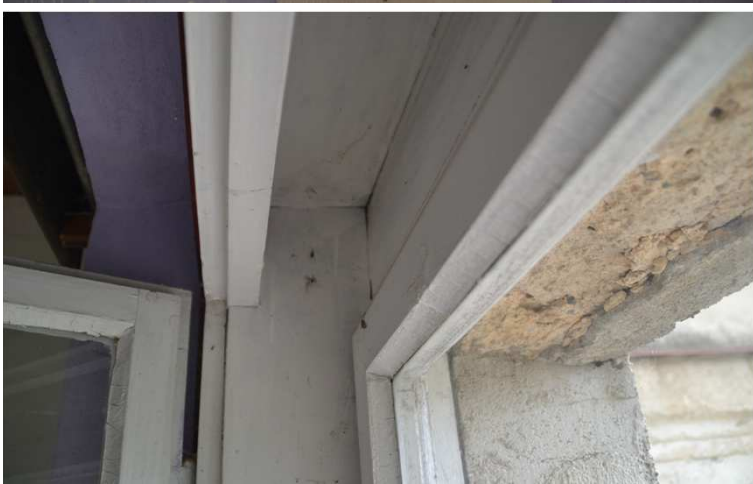
<b>Prvek:</b>	okno	<b>Označení prvku:</b>	<b>B32</b>
<b>Základní rozměry (š/v mm):</b>	1538/1585	<b>Umístění:</b>	J průčelí "terasy", 2. osa od Z
<b>Popis:</b>	téměř čtvercové dřevěné dvojitě dvoukřídlé dovnitř otvíravé okno s deštěnou špaletou. Stejná výplň jako v sousedním otvoru <b>B31</b> a typově jako okno <b>B28</b> - pouze v odlišném formátu a s dílčími odlišnostmi. Oválné podložky oliv uchyceny vruty s křížovým zářezem. Úchyty pro roletu se nedochovaly, zbyly jen otvory po hřebecích. U vnitřní klapačky se zřejmě v popraskaném nátěru rýsují dřevěné kolíčky, jimiž je uchycena k vlysu (?), u klapačky vnějšího okna se zdá, že je fixována hřebíčky z drátu.		
<b>Materiál:</b>	měkké dřevo, železo, mosaz, čiré sklo, dřevěné kolíčky, sklenářský tmel, vruty s křížovým zářezem		
<b>Povrchové úpravy:</b>	patrně syntetický nátěr v odstínu bílé barvy		
<b>Zasklení:</b>	čiré tabulové průmyslově vyráběné sklo

<b>Kování:</b>	zapuštěné závěsy s válcovými pouzdry a zaoblenými konci - 8 ks, mosazné olivy s vypouklou podložkou 2 ks, otočný baskulík - protisměrná rozvora		
<b>Technický stav:</b>	Vnitřní okno v dobrém technickém stavu. Na spodní straně špalety zašpiněný a popraskaný nátěr. Ojedinele vidět výletové otvory červotoče - velmi slabé napadení. U vnějších oken výrazněji narušené (dožívající či dožilé) nátěry, místy odhaleno dřevo. Špatný stav vykazují zejména okapnice, ty jsou téměř bez nátěru, dřevo je zteřelé a místy i vykazuje úbytek hmoty. Povrch mosazných prvků zoxidovaný. Chybí úchyty pro roletu. Obova vnitřního okna vyžaduje patrně zásahy na úrovni zvýšené údržby, u vnějšího okna nelze vyloučit nutnost dílčí rekonstrukce.		
<b>Datace:</b>	původní prvek z doby přestavby objektu, kol. r. 1930		
<b>Památková hodnota:</b>	Tradičně provedený truhlářský výrobek s dochovanými spoji, detaily a kováním. Doklad kvalitní dobové produkce a typický příklad tzv. kastlového okna. Součást dochovaného souboru výplní otvorů pocházejících z doby přestavby objektu. Autentická součást architektonické památky.

<b>Poznámky:</b>	před obnovou provést odborný průzkum nátěrových vrstev		
<b>Autor listu:</b>	Stanislav Plešmíd	<b>Datum:</b>	21.12.21

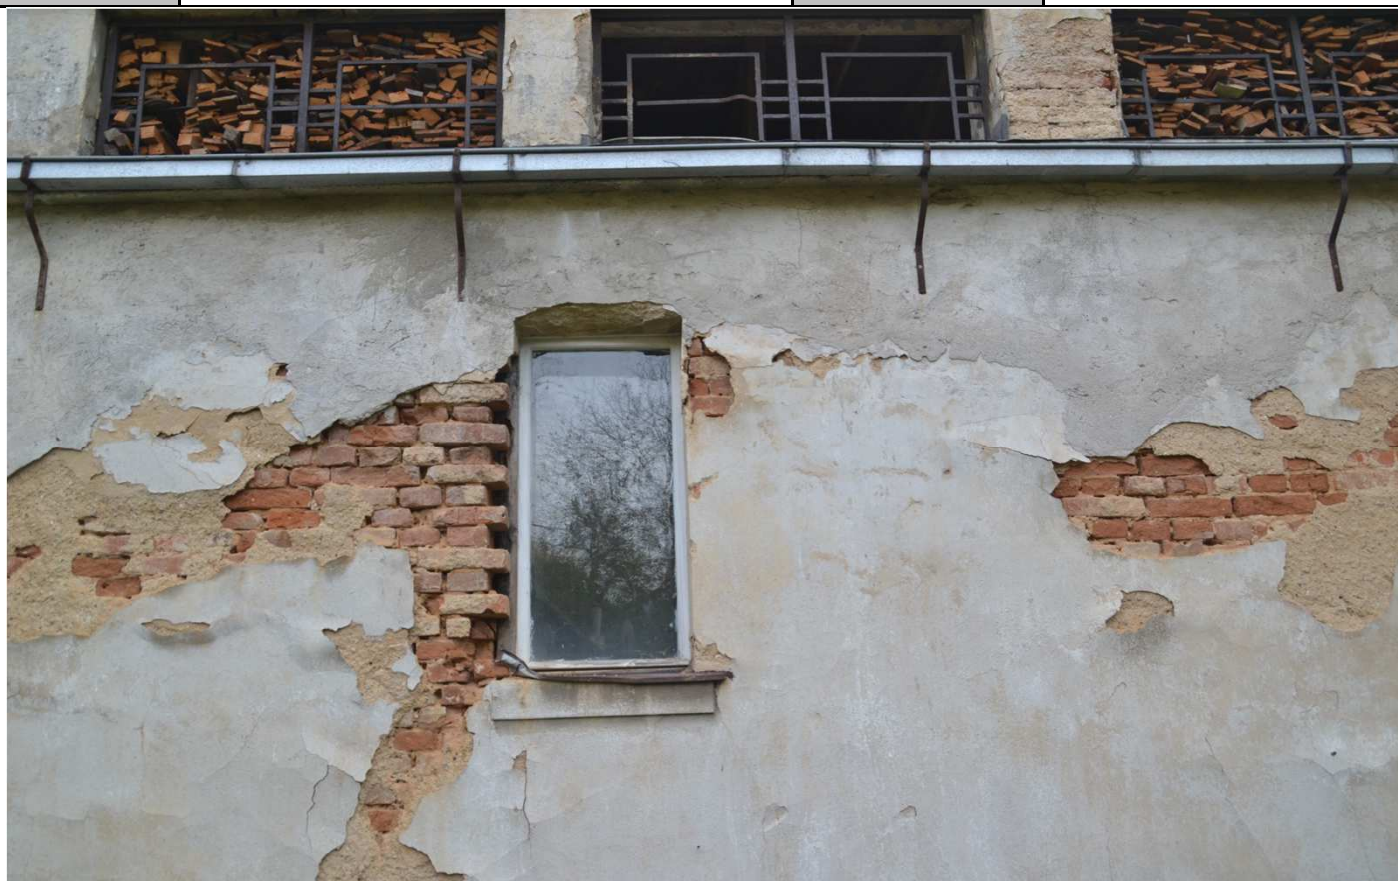
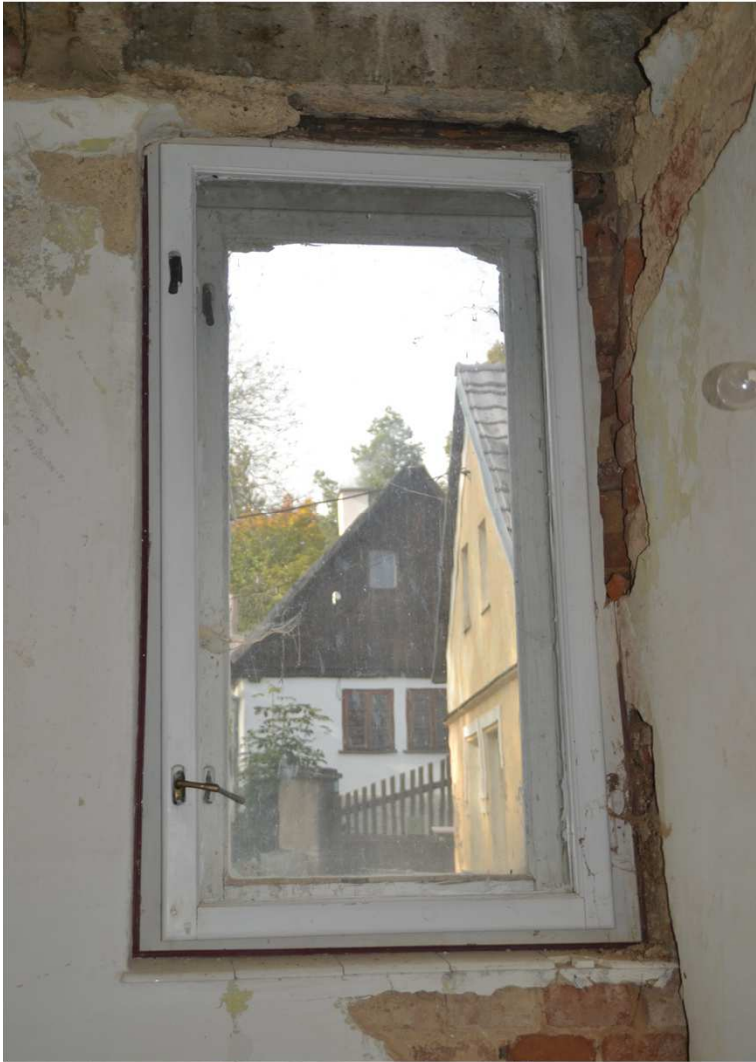
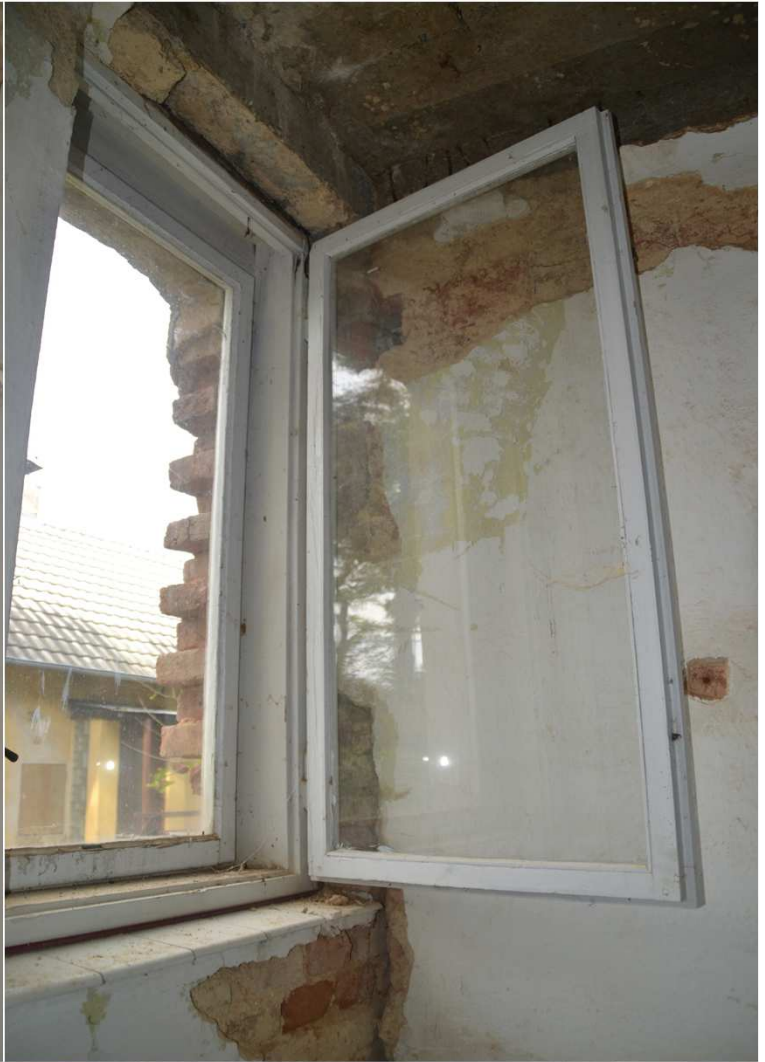
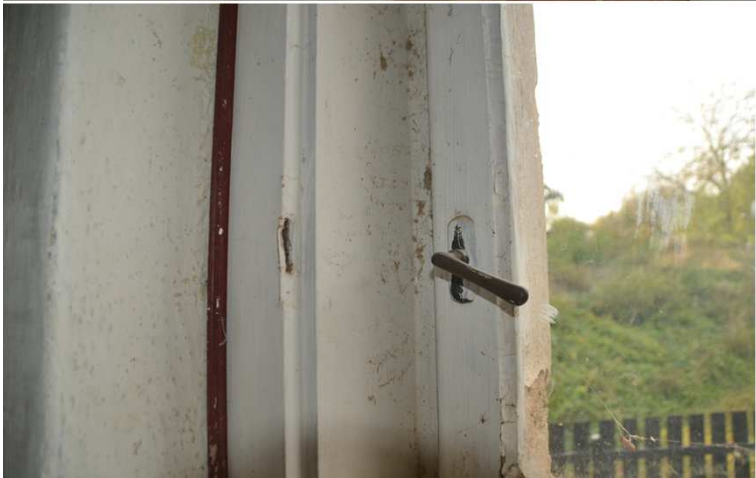
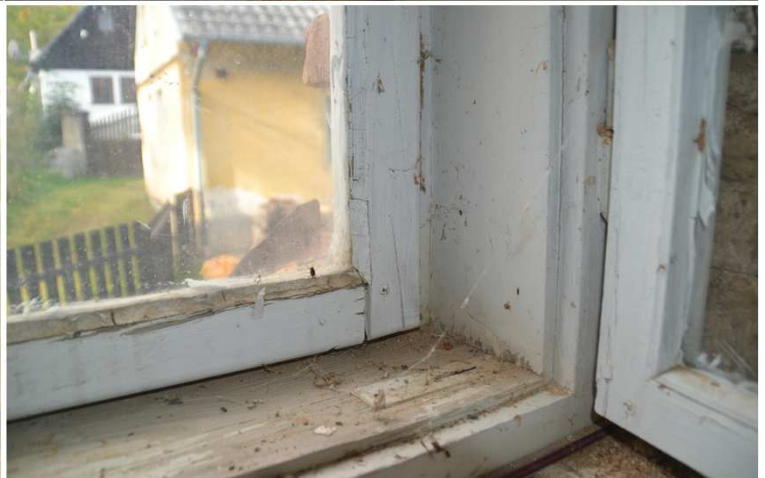
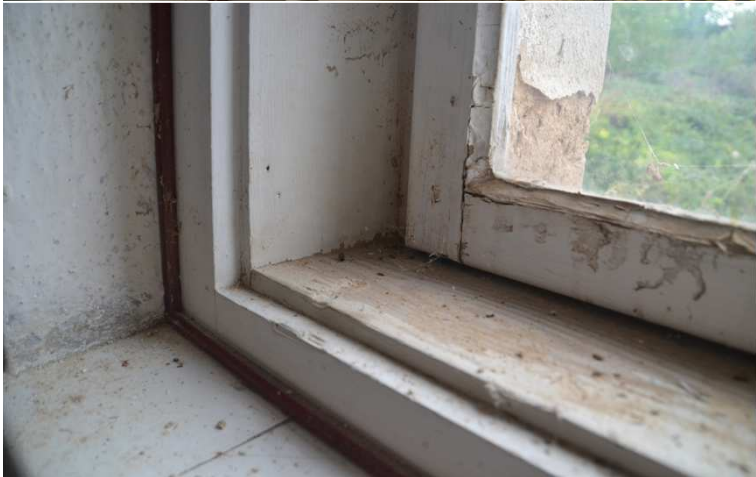
<b>Prvek:</b>	okno	<b>Označení prvku:</b>	<b>B33</b>
<b>Základní rozměry (š/v mm):</b>	850/1480	<b>Umístění:</b>	Z průčelí "terasy"
<b>Popis:</b>	na výšku obdélné dřevěné dvojitě jednokřídlé okno. Prvek stejný jako v otvorech <b>B24</b> , <b>B26</b> , ale většího formátu. Křídla řešena stejně, ale v odlišném formátu jako u okének ve štítech <b>C1</b> , <b>C2</b> a <b>C6</b> . Vlys vnějšího rámu je na lící straně odhalený z důvodu narušení zdiva špalety na severní straně, dřevo, které bylo zakryto zdívkou, je napadeno hnilobou. V interiéru je rovněž část rámu na severní a horní straně odhalena a napadena hnilobou. Po obvodu rubu rámu vnitřního okna patrně dodatečně přibita dřevěná lištička. Na líci křídla vnitřního okna je namísto sklenářského tmelu přibita dřevěná lištička. Uzavírání zajišťuje vždy dvojice jednoramenných kliček s vypouklou na výšku obdélnou podložkou se zaoblenou horní a spodní stranou, připevněnou k čelní straně levého vlysu pomocí vrutů s přímým zářezem.

<b>Materiál:</b>	měkké dřevo, železo, mosaz, vruty s přímým zářezem, dřevěné kolíčky, sklenářský tmel		
<b>Povrchové úpravy:</b>	patrně syntetický nátěr v odstínu bílé barvy		
<b>Zasklení:</b>	čiré tabulové průmyslově vyráběné sklo		
<b>Kování:</b>	zapuštěné závěsy s válcovými pouzdry a zaoblenými konci - 4 ks, jednoramenná mosazná klička s vypouklou podložkou - 4 ks		
<b>Technický stav:</b>	Křídla ještě v poměrně dobrém technickém stavu, pouze dožívající nátěr na lící straně a místní slabé napadení hmyzem. Spodní partie špalety je na spodní straně narušena působením vlhkosti, drobnými mechanickými poškozeními a s dožilými nátěry. Ve špatném stavu je rám, jehož odhalené části již vykazují úbytek hmoty způsobený destruktivní hnilobou. Části zdiva špalety jsou narušeny a je vidět napadený vlys, který byl dříve skrytý pod zdívkou a omítkami. Mechanismus pérového chytáče poškozený. Dodatečné úpravy olištováním, místy narušený sklenářský tmel. Rám a deštění vyžadují razantnější zásahy na úrovni částečné či kompletní rekonstrukce.

<b>Datace:</b>	původní prvek z doby přestavby objektu, kol. r. 1930		
<b>Památková hodnota:</b>	Tradičně provedený truhlářský výrobek s dochovanými spoji, detaily a kovááním. Doklad kvalitní dobové produkce a typický příklad tzv. kastlového okna. Součást dochovaného souboru výplní otvorů pocházejících z doby přestavby objektu. Autentická součást architektonické památky.		
<b>Poznámky:</b>	před obnovou provést odborný průzkum nátěrových vrstev		
<b>Autor listu:</b>	Stanislav Plešmíd	<b>Datum:</b>	21.12.21

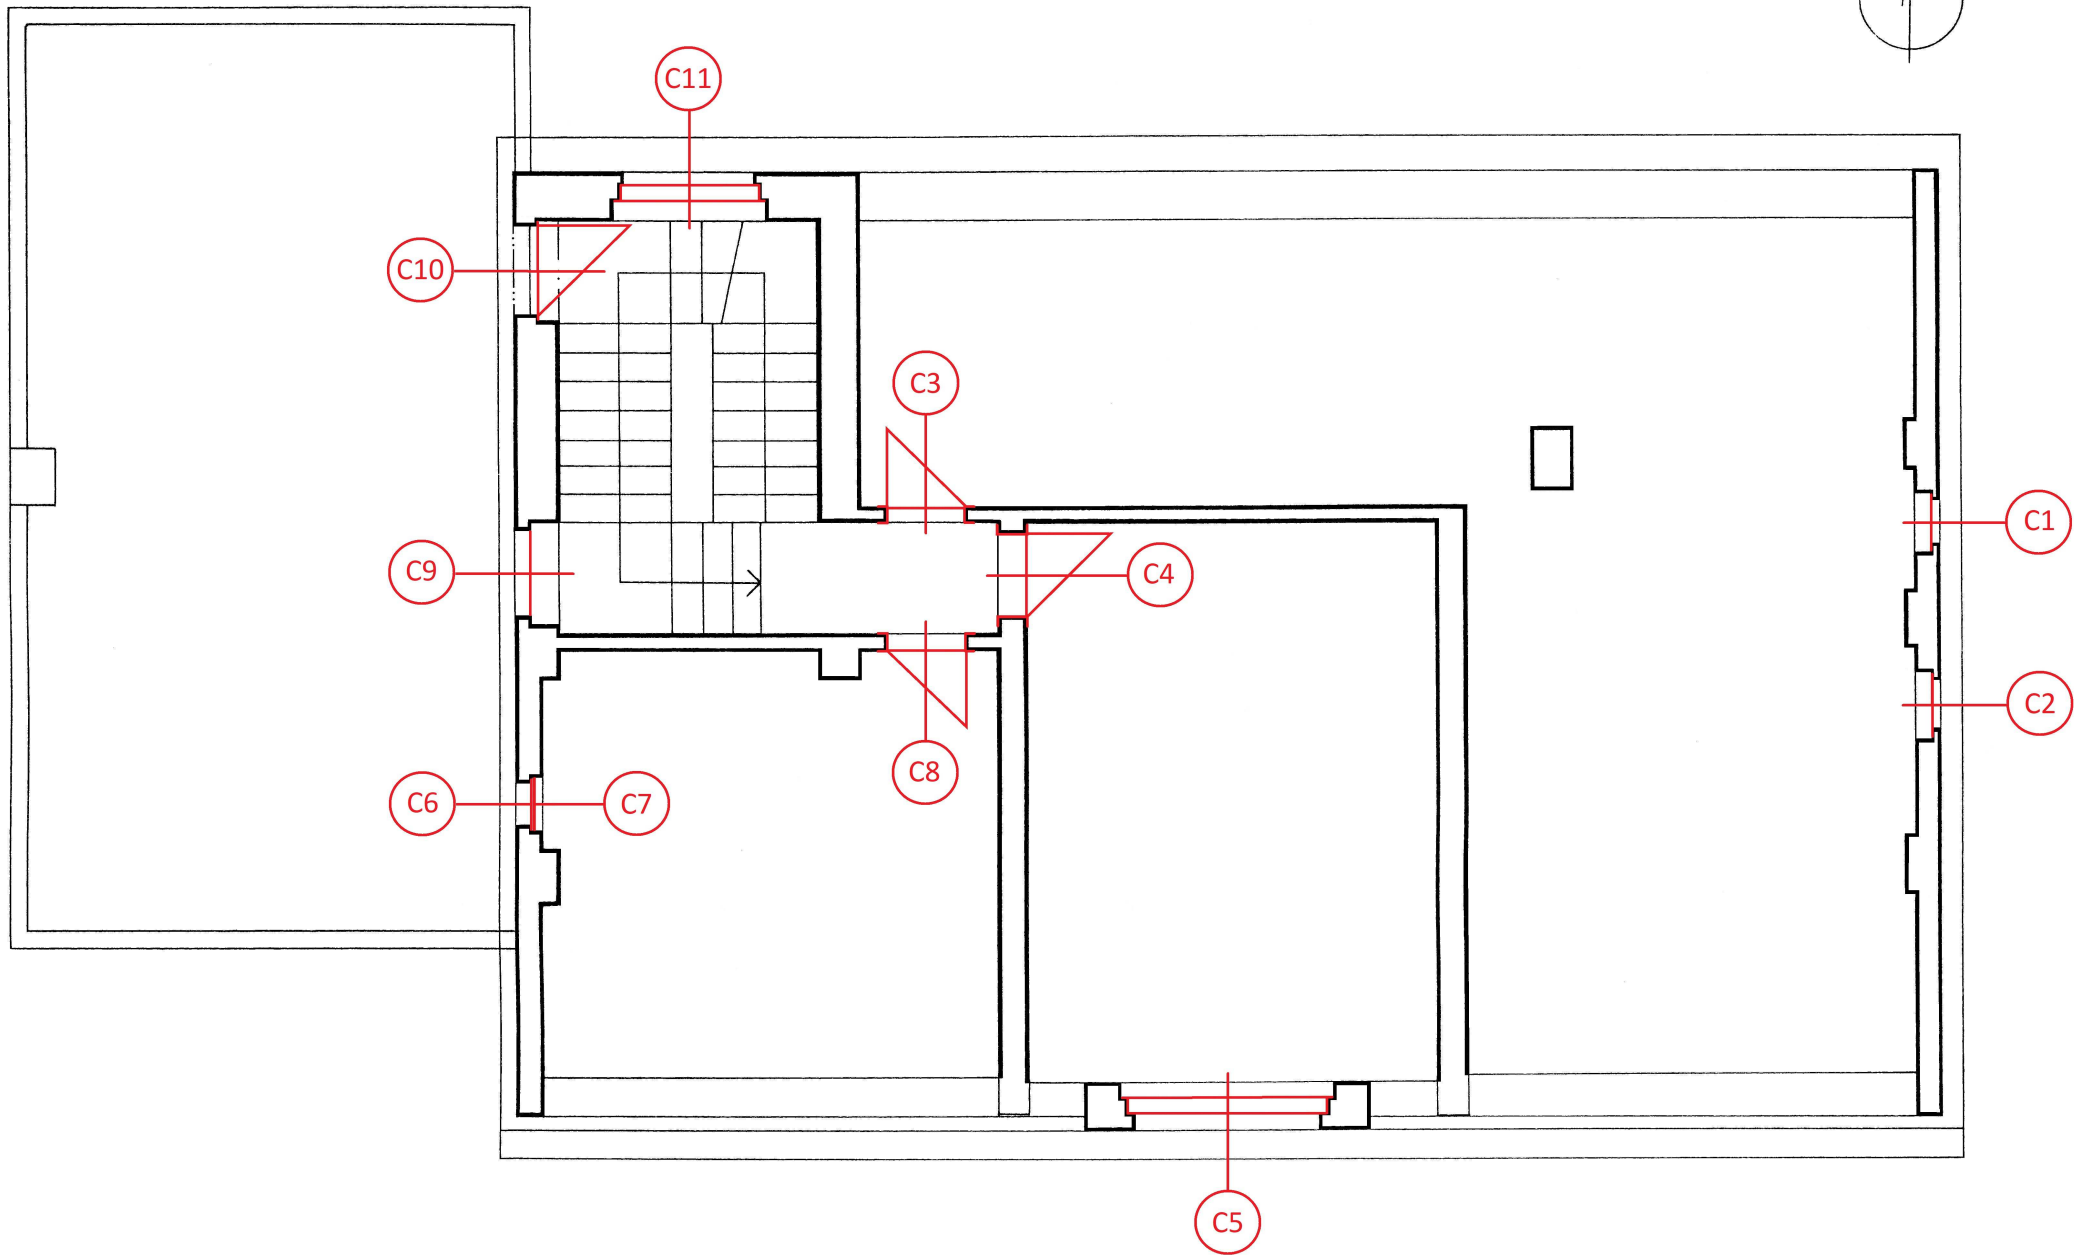
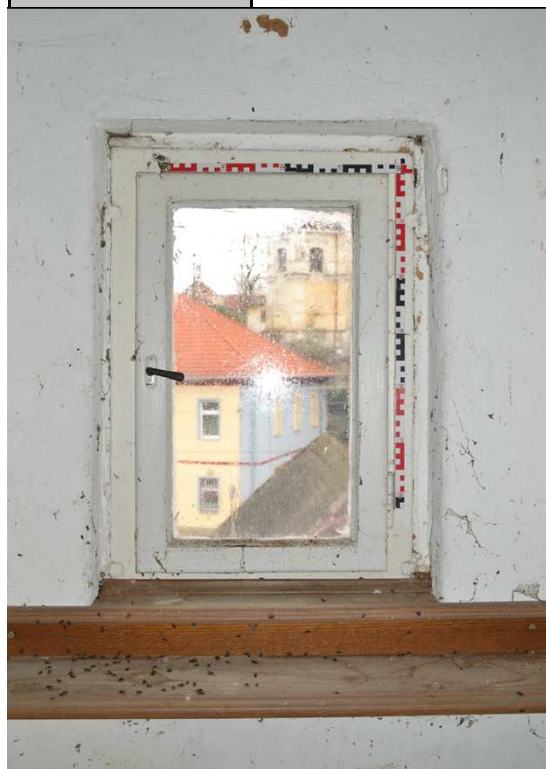
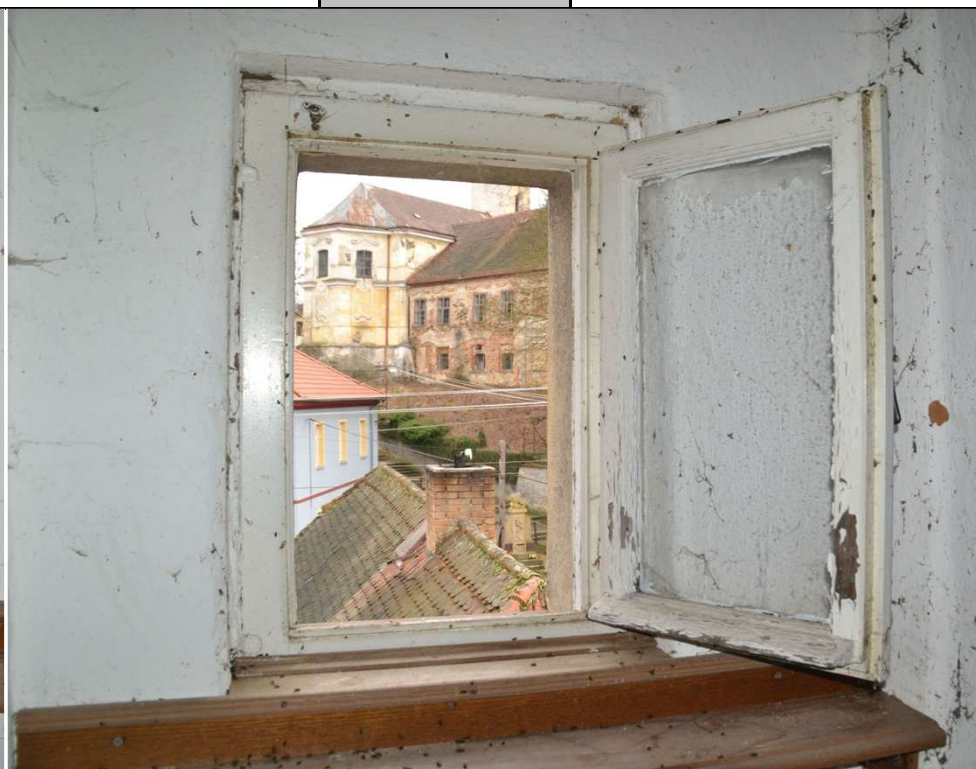
<b>Prvek:</b>	okno	<b>Označení prvku:</b>	<b>C1</b>
<b>Základní rozměry (š/v mm):</b>	1840/1651	<b>Umístění:</b>	V štítu, 1. osa od S
<b>Popis:</b>	<p>na výšku obdélné dřevěné jednoduché jednokřídlé okno. Prvek stejný jako v sousedním otvoru ve štítu <b>C2</b> a prvek <b>C6</b>. Na výšku obdélný okenní rám je vsazen do polodrážky ve zdivu štítu, situované za jeho lícem. Na vnitřní straně pak mělká větší špaleta s rovnými boky, předsazené parapetní prkno s profilovanou lištou je patrně dílem pozdější úpravy. Před rámem má špaleta rovné boky a je zalícovaná s boky okenního rámu, spodní strana oplechovaná. Nárožní spoje <u>rámu</u> patrně provedeny na rozpor a čep, na čele vlysu vidět čela dřevěných spojovacích kolíků. Vlysy mají prostý pravouhlý průřez s polodrážkou na rubové straně. Rám je ke zdivu uchycen pomocí čtyř lavičníků. <u>Okenní křídlo</u> zavěšeno na prostých zapuštěných závěsech s válcovými pouzdry a zaoblenými konci. Nárožní spoje provedeny na rozpor a čep jistiť dřevěným kolíčkem. Zasklení do polodrážky za pomoci tmelu, situované na rubové straně, na lící straně vlys u zasklení opatřen profilací, po vnějším obvodu pak zaoblením. Uzavírání pomocí jednoramenné kličky s na výšku obdélnou vypouklou podložkou se zaoblenými konci, která je uchycena pomocí vrutů s přímým zářezem. Závorka kličky zapadá do otvoru na boční straně levé stojky rámu, který je lemovaný plechem uchyceným vruty s přímým zářezem. Na lící straně spodního vlysu uchycena dřevěná okapnice - patrně podélným čepem zapuštěným do vlysu.</p>

<b>Materiál:</b>	měkké dřevo, železo, mosaz, vruty s přímým zářezem, dřevěné kolíčky, sklenářský tmel		
<b>Povrchové úpravy:</b>	patrně syntetický nátěr v odstínu bílé barvy		
<b>Zasklení:</b>	čiré tabulové průmyslově vyráběné sklo		
<b>Kování:</b>	zapuštěné závěsy s válcovými pouzdry a zaoblenými konci - 2 ks, jednoramenná mosazná klička s vypouklou podložkou - 1		
<b>Technický stav:</b>	V poměrně dobrém technickém stavu, pouze dožívající nátěr na lící straně, ale rám je napaden hmyzem. Místa zcela odhaleno dřevo, nátěr se odlupuje ve vrstvách. Mosazná podložka kličky přetřena barvou, povrch kličky zoxidovaný. Obnova prvku patrně vyžaduje zásah na úrovni zvýšené údržby, případně opravy.		
<b>Datace:</b>	původní prvek z doby přestavby objektu, kol. r. 1930		
<b>Památková hodnota:</b>	Tradičně provedený truhlářský výrobek s dochovanými spoji, detaily a kovááním. Doklad kvalitní dobové produkce. Součást dochovaného souboru výplní otvorů, pocházejících z doby přestavby objektu, autentická součást architektonické památky.

<b>Poznámky:</b>	před obnovou provést odborný průzkum nátěrových vrstev		
<b>Autor listu:</b>	Stanislav Plešmíd	<b>Datum:</b>	21.12.21
