NÁLEZOVÁ ZPRÁVA	č. 02
Lokalita / Obec (část obce) <b>Chříč</b>	Okres / Kraj <b>Plzeň - sever / Plzeňský</b>
Objekt <b>dům čp. 24</b>	čp. (č. or., č. parc.), jiná lokalizace <b>čp. 24, s pozemkem st. p. č. 8</b>
[Evidenční číslo kulturní památky v ÚSKP] <b>106593</b>	[Souřadnice] N / E
Zkoumaná část objektu / Prvek <b>celek, výplně okenních a vstupních tvorů</b>	
"Název" akce / NZ <b>inventarizace výplní okenních a vstupních otvorů</b>	
Zpracoval (autor, instituce) <b>Stanislav Plešmíd, NPÚ ÚOP Plzeň</b>	Datum akce / Datum vydání NZ <b>02-10/2021 / 21. 12. 2021</b>
Označení NZ (ev. č. v archivu zpracovatele) <b>PSURP 02/2021</b>	Místo uložení originálu NZ <b>Národní památkový ústav, ÚOP v Plzni, projektový archiv</b>
<b>Zadavatel OPD (osoba, instituce)</b>	Počet stran/Počet příloh/Počet listů příloh <b>10/69/160</b>

**INVENTARIZACE OKENNÍCH A DVEŘNÍCH VÝPLNÍ DOMU ČP. 24, CHŘÍČ, OKR. PLZEŇ - SEVER**

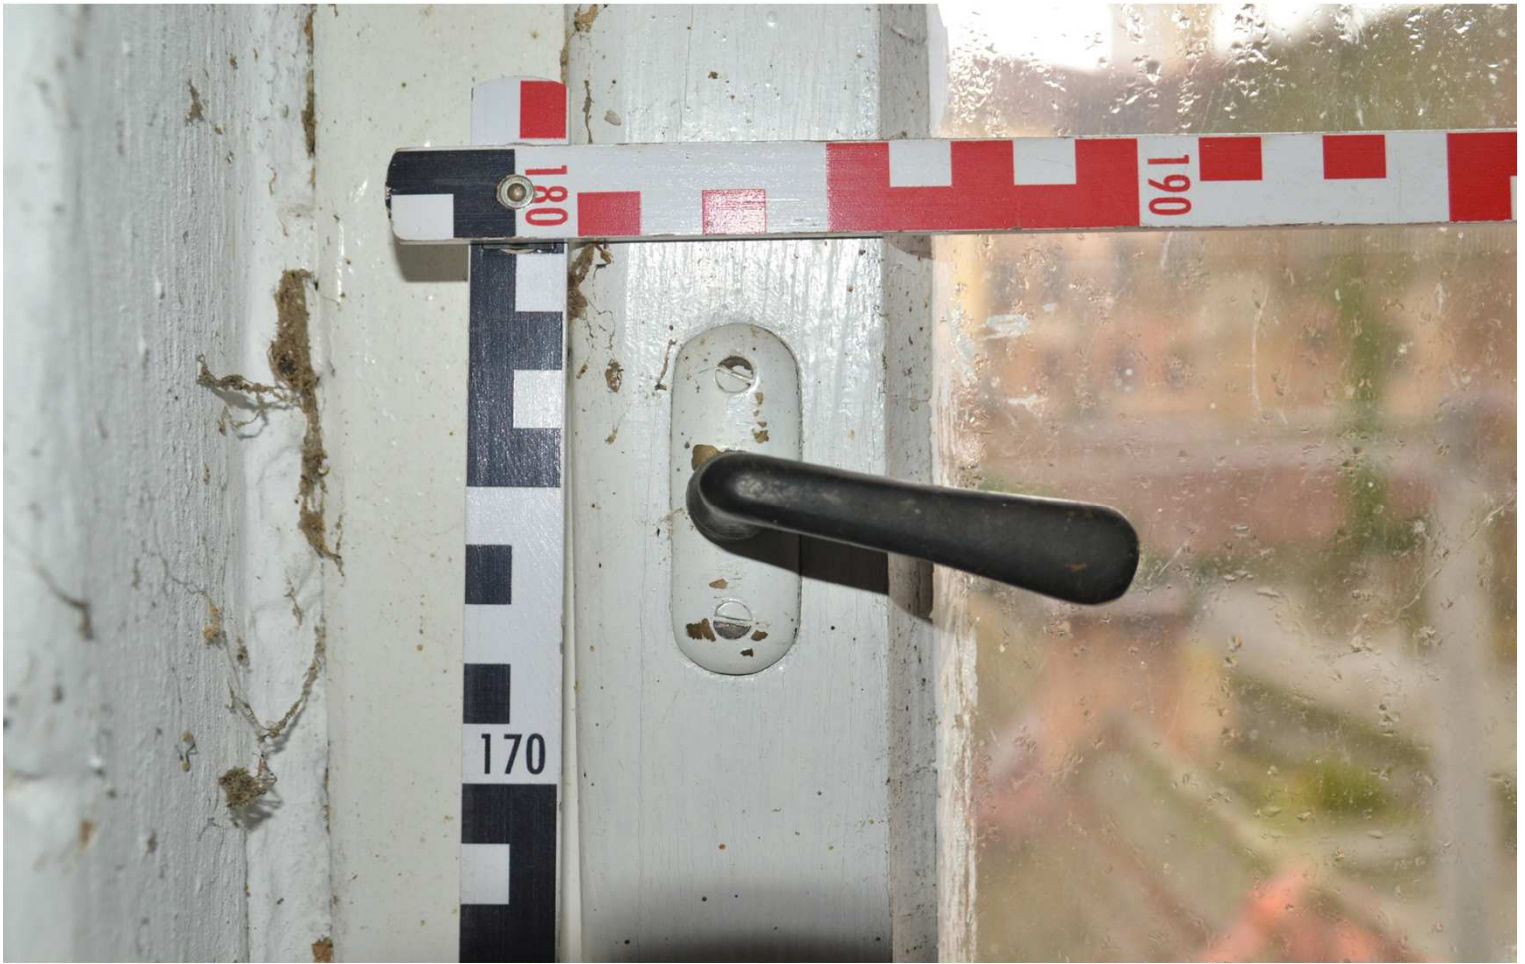
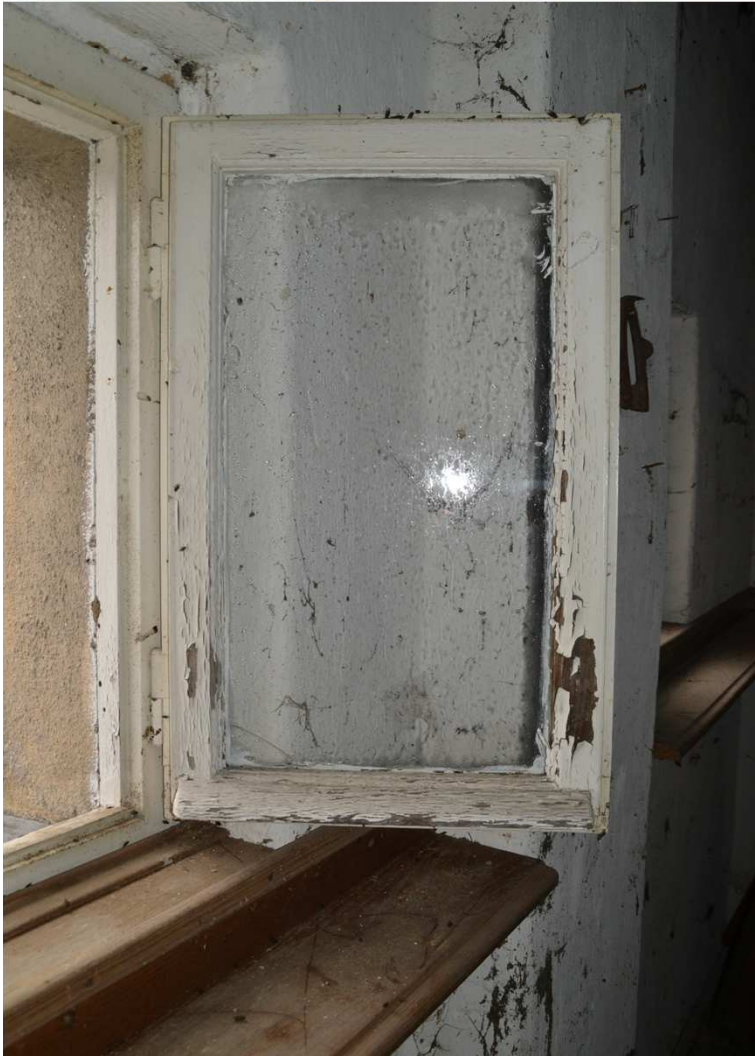
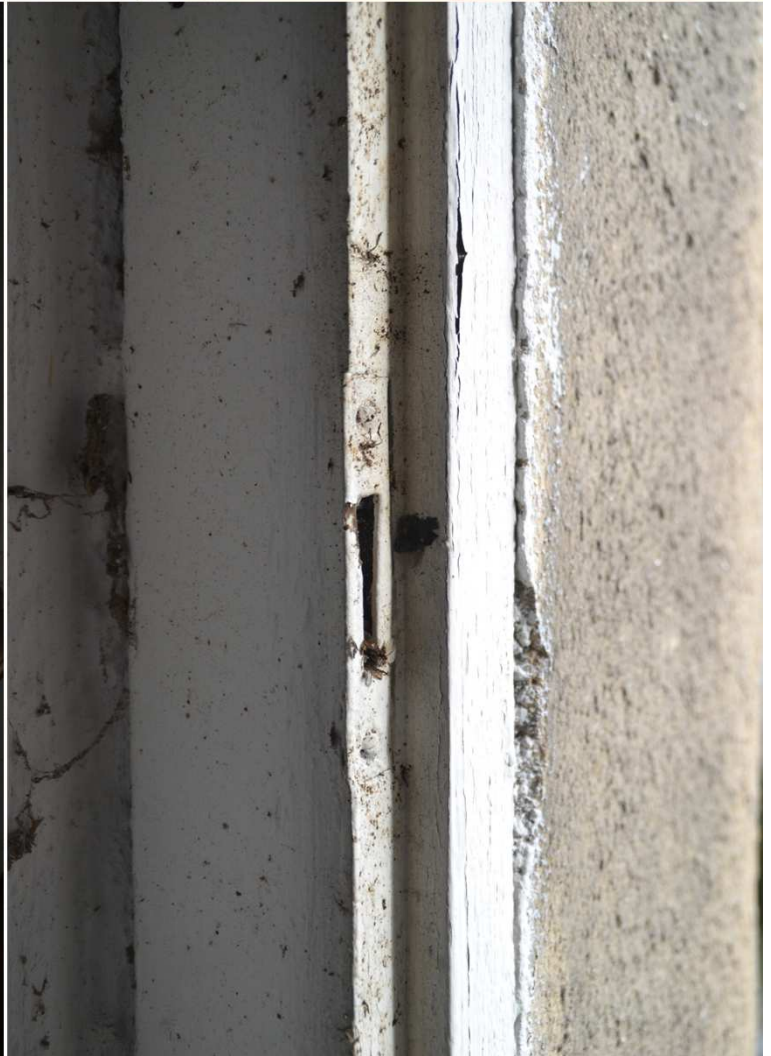
<b>Prvek:</b>	okno	<b>Označení prvku:</b>	<b>C2</b>
<b>Základní rozměry (š/v mm):</b>	530/820 (435/735)	<b>Umístění:</b>	V štít, 2. osa od S
<b>Popis:</b>	na výšku obdélné dřevěné jednoduché jednokřídlé okno. Prvek stejný jako v sousedním otvoru ve štítu <b>C1</b> - viz podrobný popis a prvek <b>C6</b> .		
<b>Materiál:</b>	měkké dřevo, železo, mosaz, vruty s přímým zářezem, dřevěné kolíčky, sklenářský tmel		
<b>Povrchové úpravy:</b>	patrně syntetický nátěr v odstínu bílé barvy		
<b>Zasklení:</b>	čiré tabulové průmyslově vyráběné sklo		
<b>Kování:</b>	zapuštěné závěsy s válcovými pouzdry a zaoblenými konci - 2 ks, jednoramenná mosazná klička s vypouklou podložkou - 1 ks		
<b>Technický stav:</b>	V poměrně dobrém technickém stavu, pouze dožívající nátěr na lícní straně, ale rám je napaden hmyzem. Místy zcela odhaleno dřevo, nátěr se odlupuje ve vrstvách. Mosazná podložka kličky přetřena barvou, povrch kličky zoxidovaný. Obnova prvku patrně vyžaduje zásah na úrovni zvýšené údržby, případně opravy.

<b>Datace:</b>	původní prvek z doby přestavby objektu, kol. r. 1930		
<b>Památková hodnota:</b>	Tradičně provedený truhlářský výrobek s dochovanými spoji, detaily a kovááním. Doklad kvalitní dobové produkce. Součást dochovaného souboru výplní otvorů, pocházejících z doby přestavby objektu, autentická součást architektonické památky.		
<b>Poznámky:</b>	před obnovou provést odborný průzkum nátěrových vrstev		
<b>Autor listu:</b>	Stanislav Plešmíd	<b>Datum:</b>	21.12.21

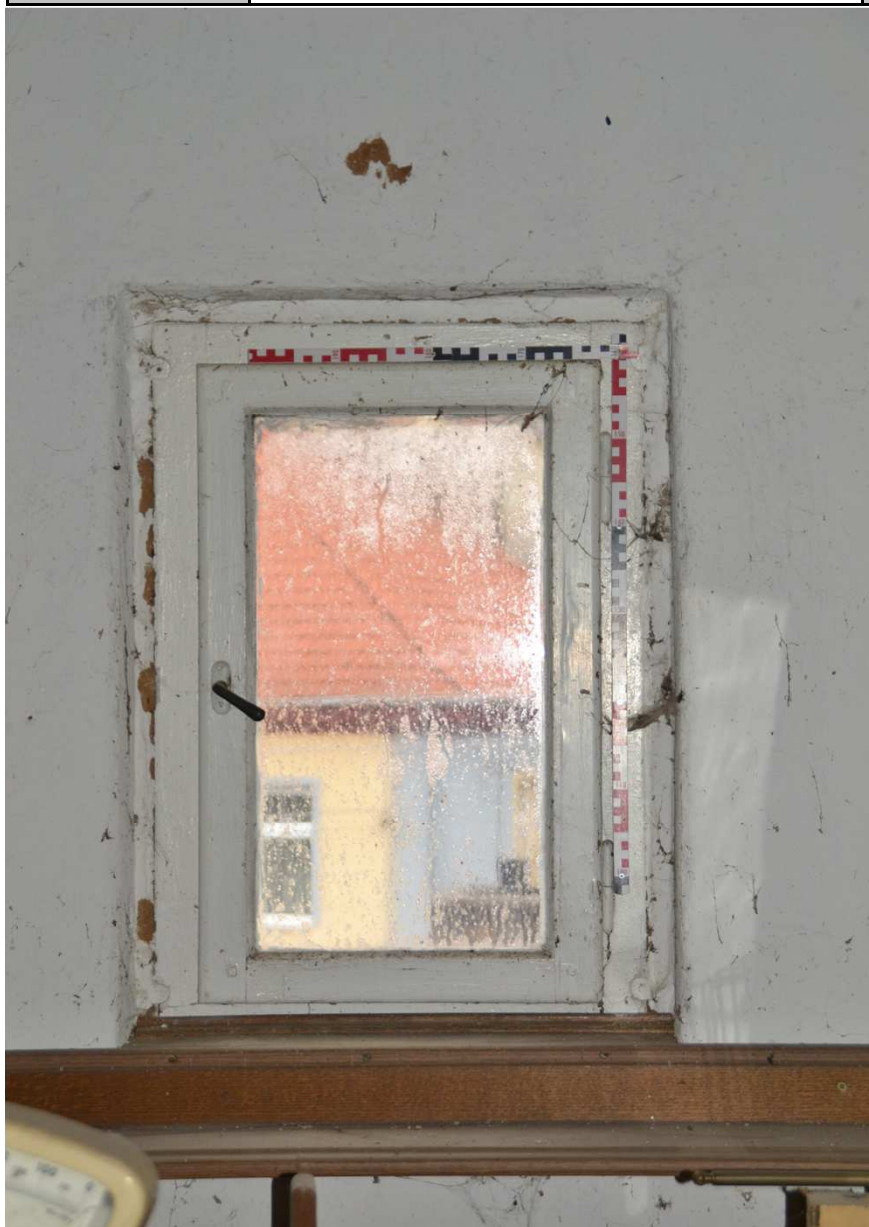
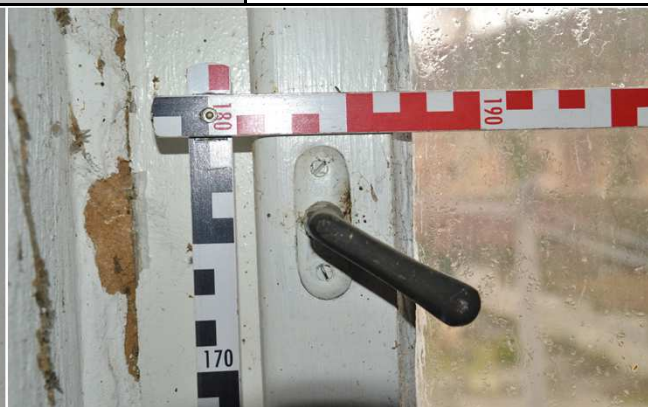
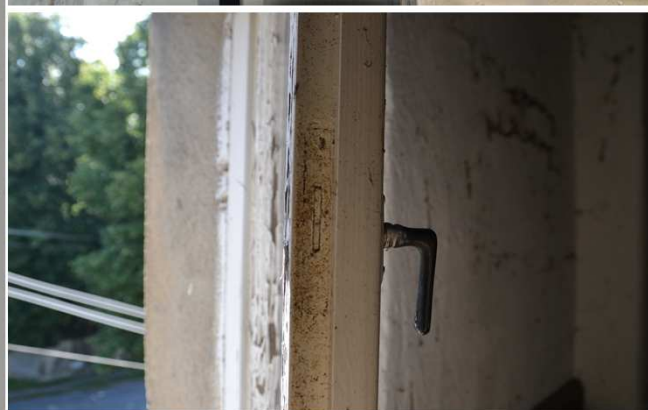
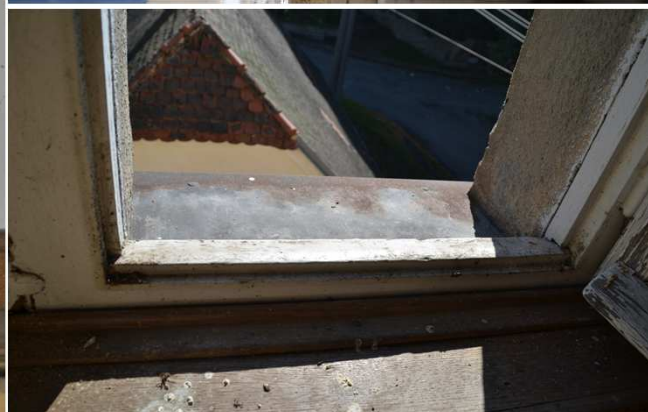
<b>Prvek:</b>	dveře	<b>Označení prvku:</b>	<b>C3</b>
<b>Základní rozměry (š/v mm):</b>	1030/2320 (830/2090)	<b>Umístění:</b>	INT, podkroví, chodbička ve výstupu hl. schodiště, S stěna
<b>Popis:</b>	jednokřídlé dřevěné dveře rámové konstrukce. Prvek stejného typu jako v otvoru <b>A2, A5, A13, B2, B3, B14, B15, B17, B23, B25, B27, B29, B30, C4, C8</b> (a příbuzný s prvky <b>A16</b> a <b>B1</b> ). Prosté tesařské ostění osazeno v síle příčky, dveřní křídlo zapadá do polodrážky na rubové straně - za lícem příčky při pohledu z chodby. Tesařské ostění je opatřeno oboustranně obložkami připevněnými k rámu patrně hřebíky z drátu, polodrážka pro dveřní křídlo vytvořena rámem a obložkou. Na lící straně obložka opatřena plošnou zaoblenou profilací odsazenou od vnějšího okraje, nároží spojena na pokos. Na rubové straně jsou obložky prosté, hladké, spojené na sraz, s jemně zaoblenými volnými hranami. Závěsy prosté zapařené s válcovými pouzdry a zaoblenými konci. Dveřní křídlo rámové konstrukce je děleno vodorovnými příčlemi do čtyř podélně obdélných polí s tenčí hladkou středovou výplní, v koutech těchto polí vsazeny trojúhelné prvky uchycené pomocí hřebíčků z drátu. Takto vytvořená pole jsou po obvodu lemovaná pravouhle odstupňovanými dřevěnými lištičkami uchycenými hřebíčky z drátu. Spoje příčlí a krajních stojek řešeny jako průběžný středový čep. Kliky a klíčové štítky (uchycené vruty s přímým zářezem) stejné na rubové i lící straně, mosazné, typ Elegant, zámek zapařený - dozický, uchycený pomocí vrutů s přímým zářezem. Otvor pro západku a závorku zámku lemovaný plechem, uchyceným pomocí vrutů s přímým zářezem.

<b>Materiál:</b>	měkké dřevo, železo, vruty s přímým zářezem, hřebíky z drátu, mosaz		
<b>Povrchové úpravy:</b>	patrně syntetický nátěr v odstínu bílé barvy		
<b>Zasklení:</b>	není		
<b>Kování:</b>	zapařené závěsy s válcovými pouzdry a zaoblenými konci - 3 ks, mosazné kliky a klíčové štítky typ Elegant - 1 sada		
<b>Technický stav:</b>	V dobrém technickém stavu, pouze chybí spodní strana obložky na rubové straně. Povrch mosazi více či méně zoxidovaný. Obnova prvku patrně vyžaduje zásah na úrovni zvýšené údržby.		
<b>Datace:</b>	původní prvek z doby přestavby objektu, kol. r. 1930		
<b>Památková hodnota:</b>	Tradičně provedený truhlářský výrobek s dochovanými spoji, detaily a kováním. Doklad kvalitní dobové produkce, s méně obvykle - individuálně řešenými výplněmi. Součást dochovaného souboru výplní otvorů, pocházejících z doby přestavby objektu a autentická součást architektonické památky.		
<b>Poznámky:</b>	před obnovou provést odborný průzkum nátěrových vrstev

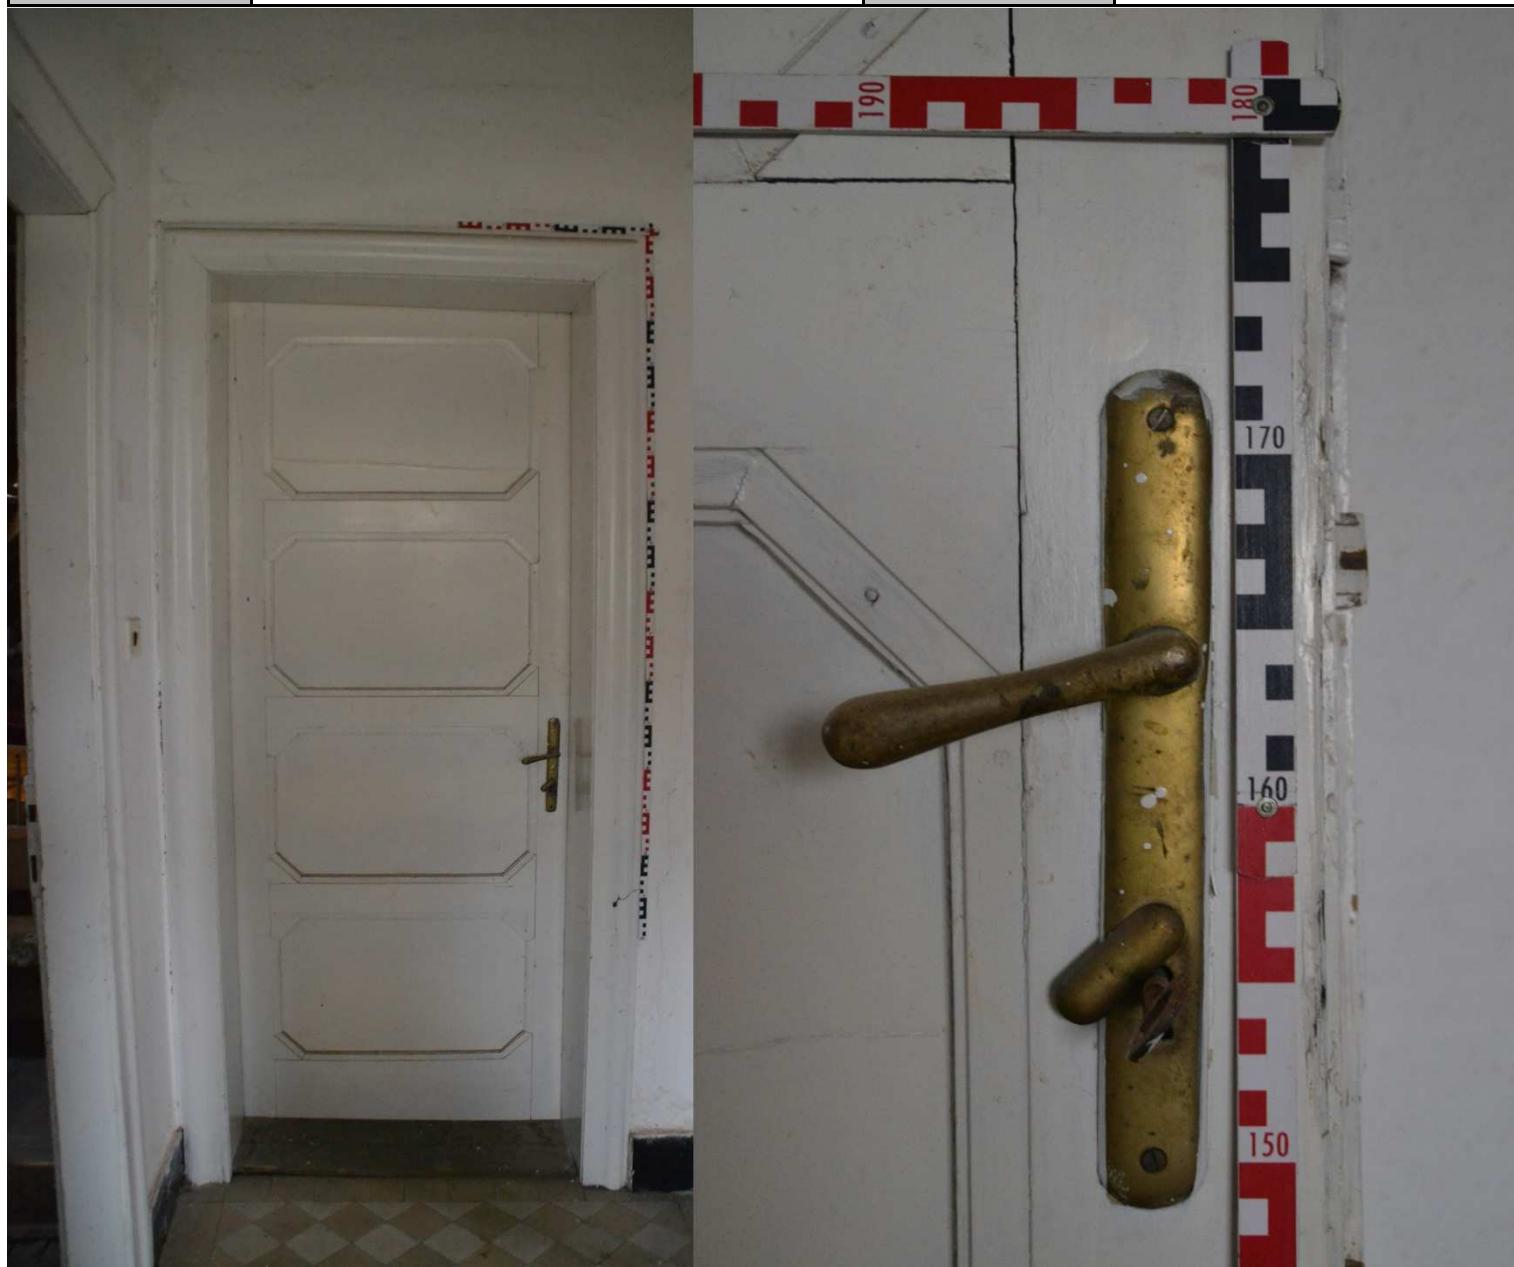
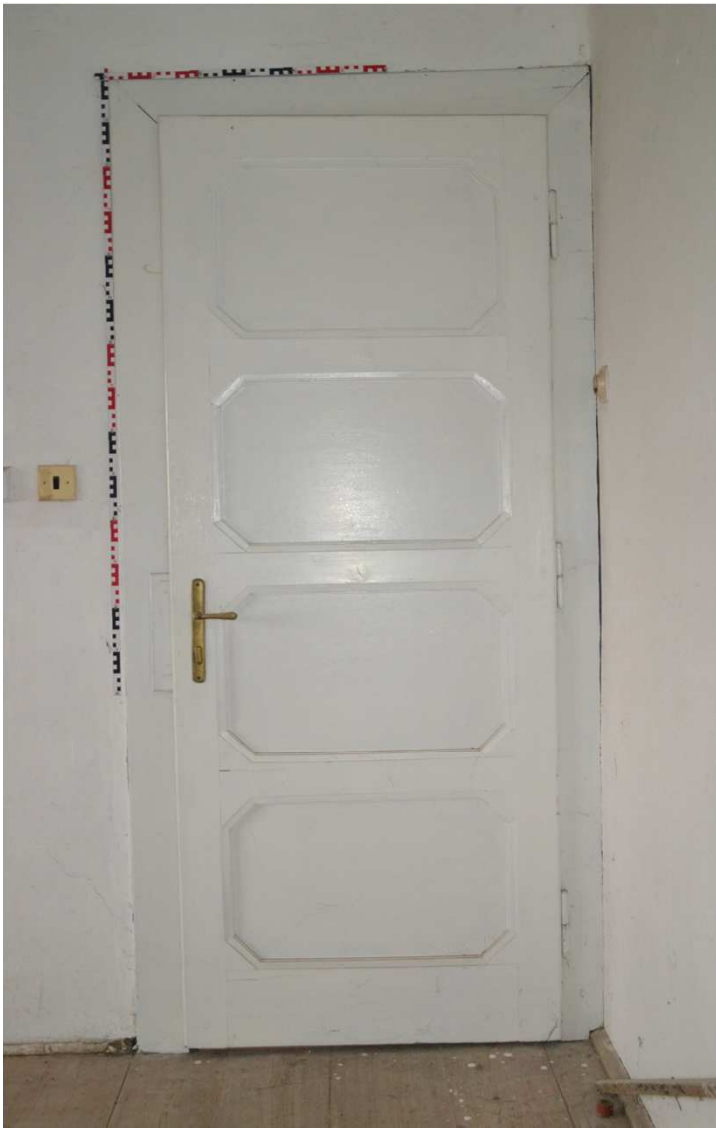
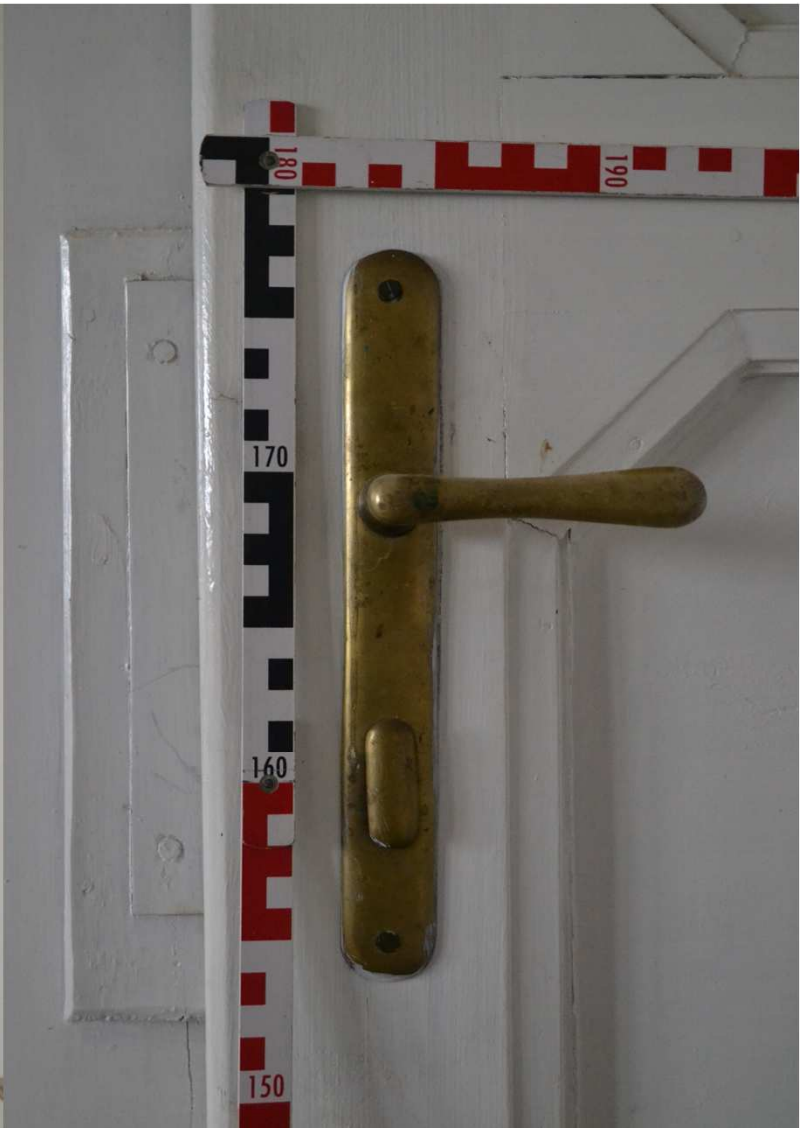
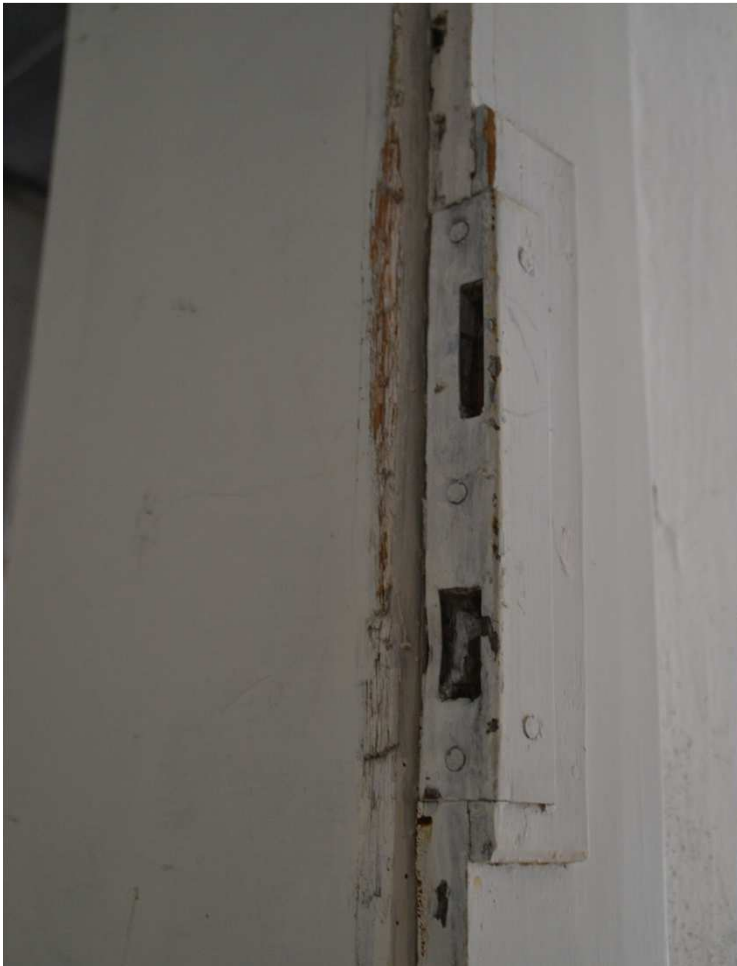
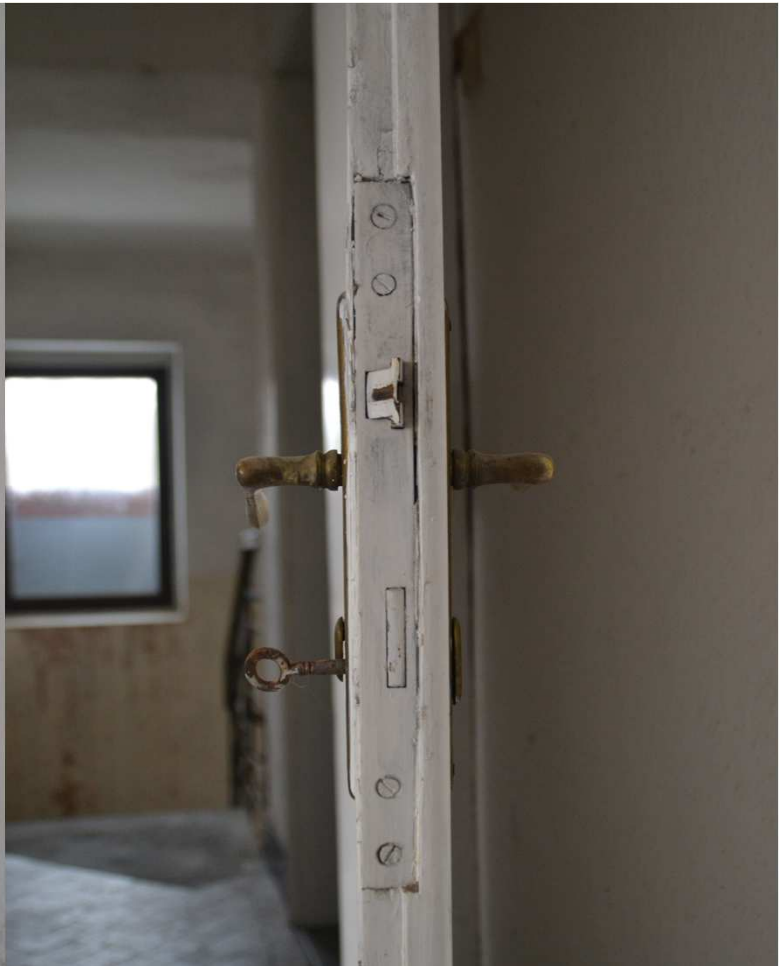
<b>Prvek:</b>	dveře	<b>Označení prvku:</b>	<b>C4</b>
<b>Základní rozměry (š/v mm):</b>	1030/2250 (830/2125)	<b>Umístění:</b>	INT, podkroví, chodbička ve výstupu hl. schodiště, V stěna
<b>Popis:</b>	jednokřídlé dřevěné dveře rámové konstrukce. Prvek stejného typu jako v otvoru <b>A2, A5, A13, B2, B3, B14, B15, B17, B23, B25, B27, B29, B30, C3, C8</b> - viz podrobný popis <b>C3</b> (a příbuzný s prvky <b>A16</b> a <b>B1</b> ). Obložka rámu na rubové straně je hladká, ale v nárožích spojená na pokos.		
<b>Materiál:</b>	měkké dřevo, železo, vruty s přímým zářezem, hřebíky z drátu, mosaz		
<b>Povrchové úpravy:</b>	patrně syntetický nátěr v odstínu bílé barvy		
<b>Zasklení:</b>	není		
<b>Kování:</b>	zapuštěné závěsy s válcovými pouzdry a zaoblenými konci - 3 ks, mosazné kliky a klíčové štítky typ Elegant - 1 sada		
<b>Technický stav:</b>	V dobrém technickém stavu, drobná mechanická poškození vlivem používání. Obnova prvku patrně vyžaduje zásah na úrovni zvýšené údržby.

<b>Datace:</b>	původní prvek z doby přestavby objektu, kol. r. 1930		
<b>Památková hodnota:</b>	Tradičně provedený truhlářský výrobek s dochovanými spoji, detaily a kováním. Doklad kvalitní dobové produkce, s méně obvykle - individuálně řešenými výplněmi. Součást dochovaného souboru výplní otvorů, pocházejících z doby přestavby objektu a autentická součást architektonické památky.		
<b>Poznámky:</b>	před obnovou provést odborný průzkum nátěrových vrstev		
<b>Autor listu:</b>	Stanislav Plešmíd	<b>Datum:</b>	21.12.21

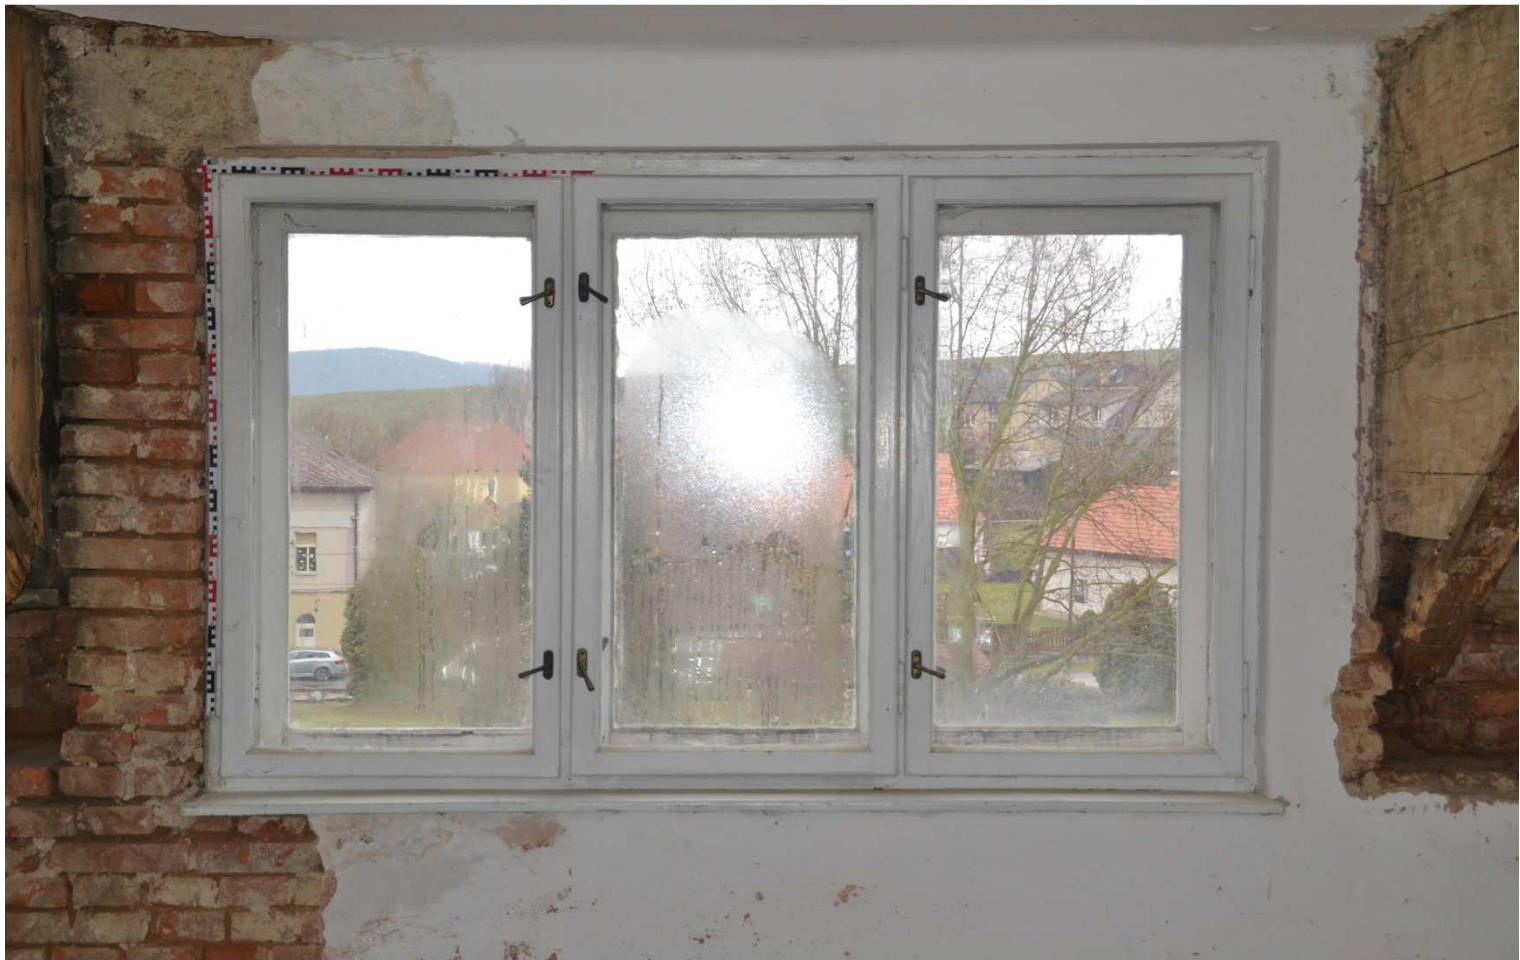
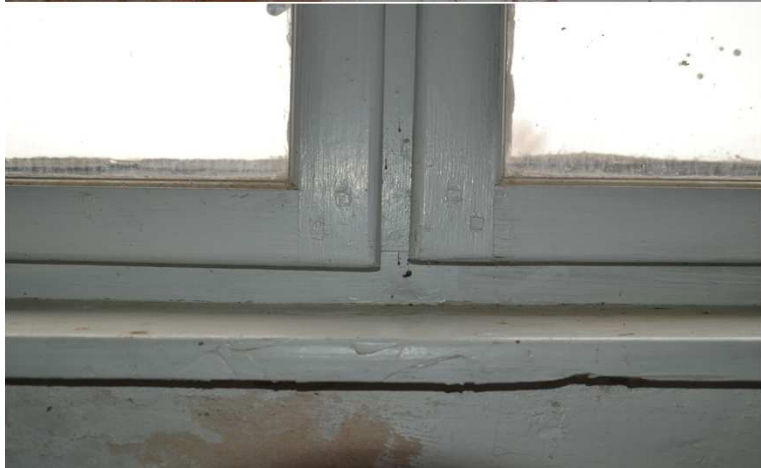
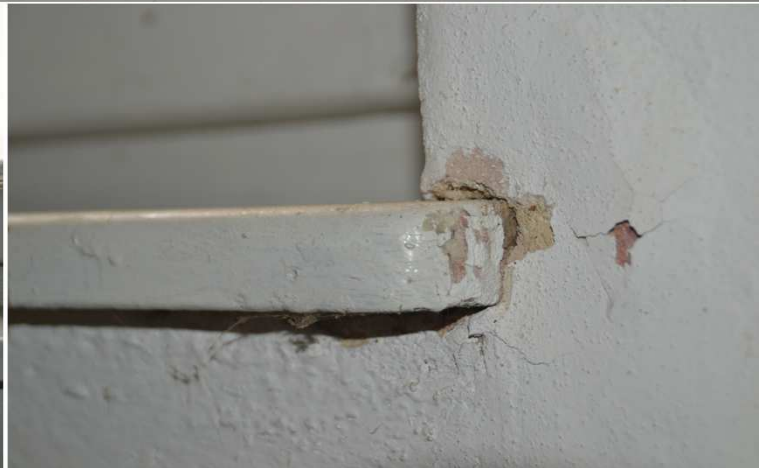
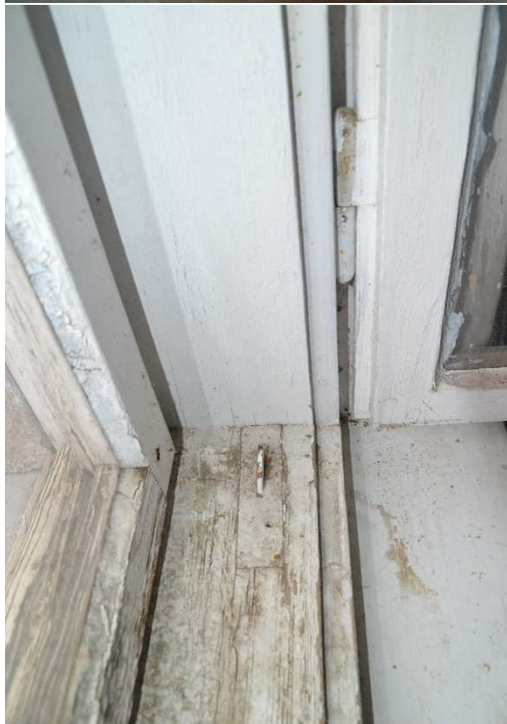
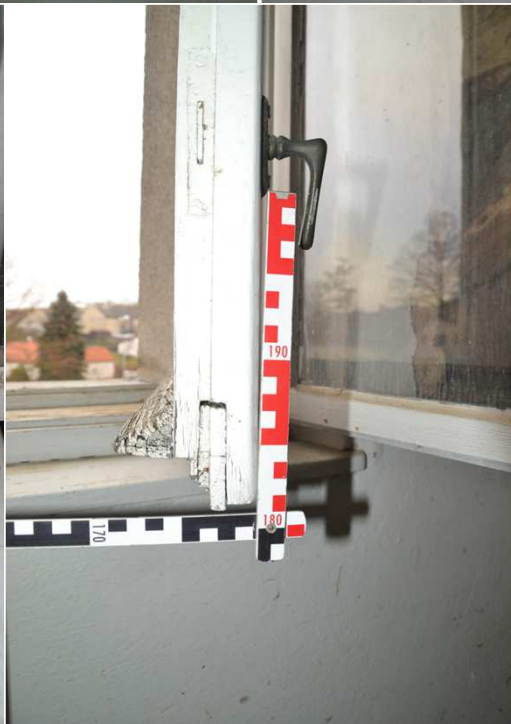
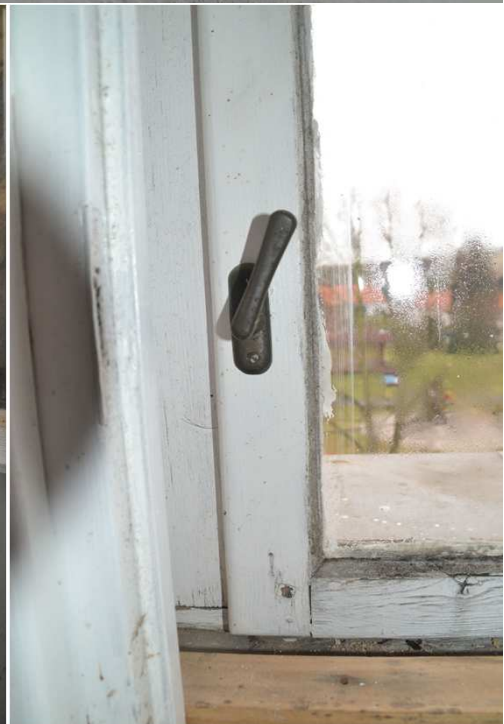
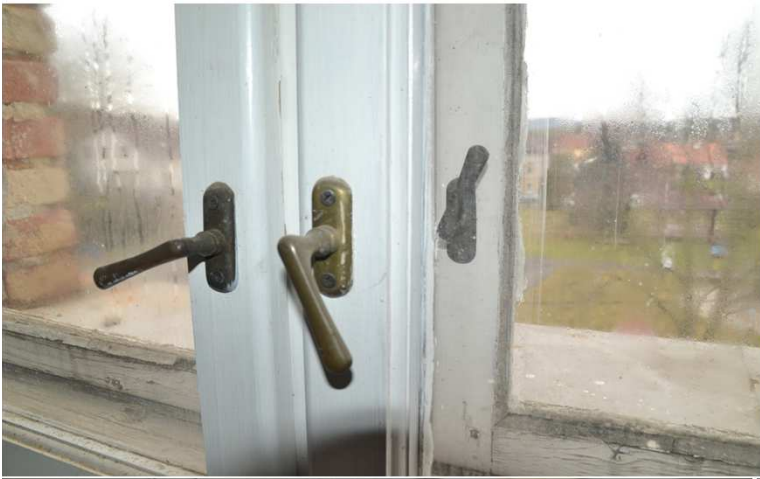
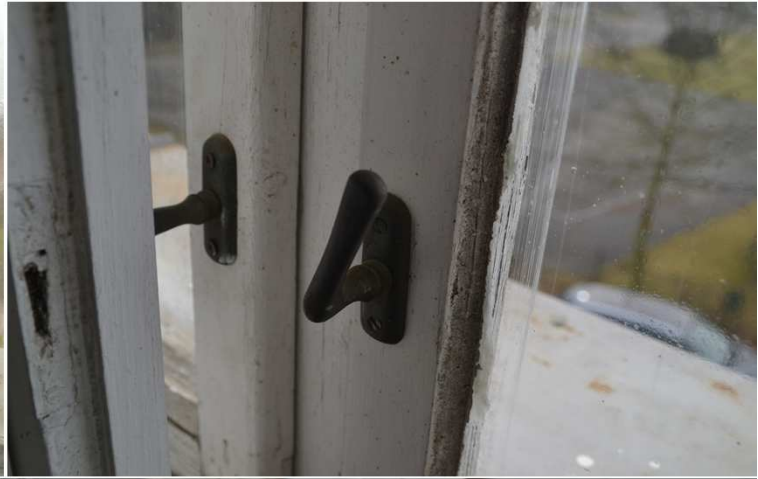
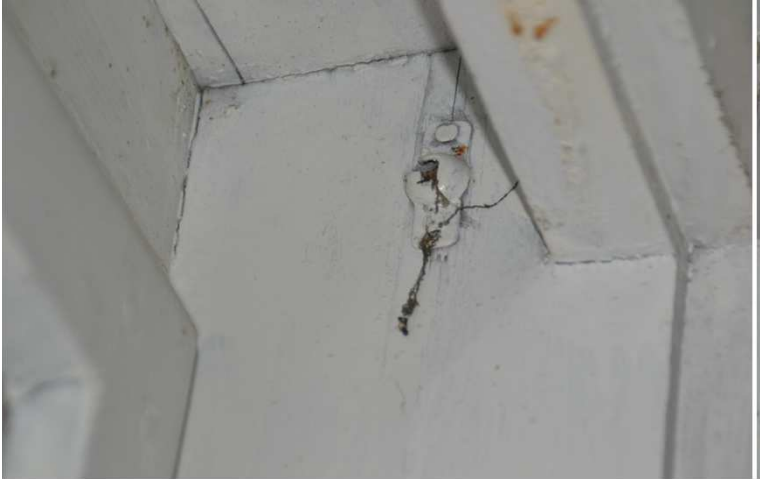
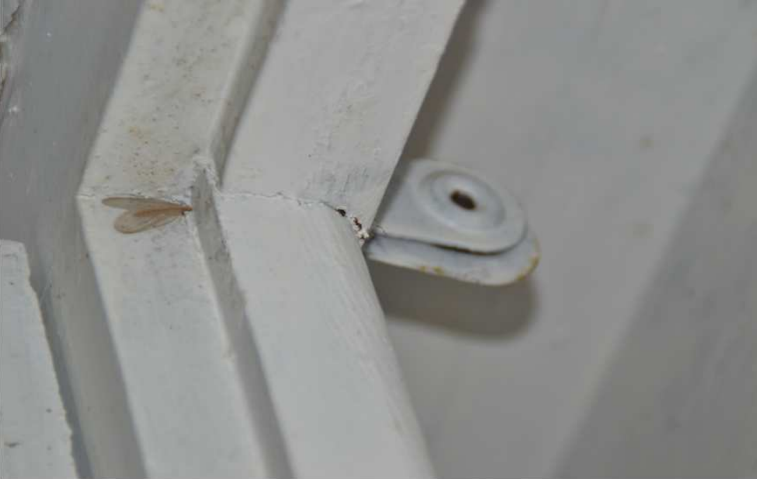
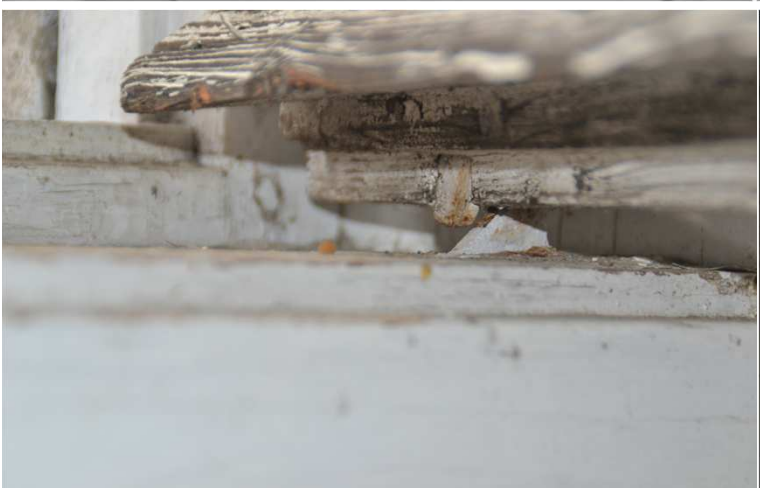
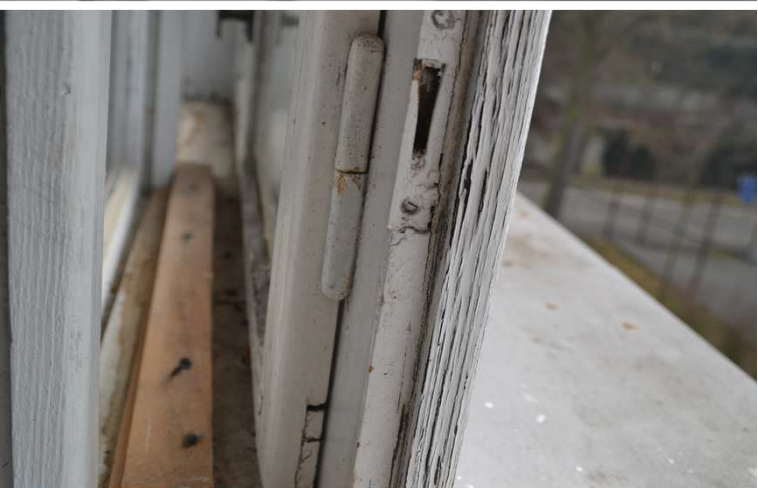
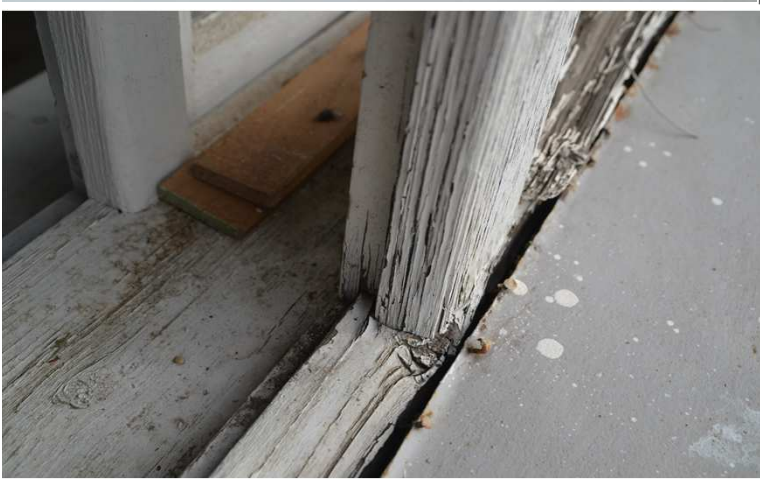
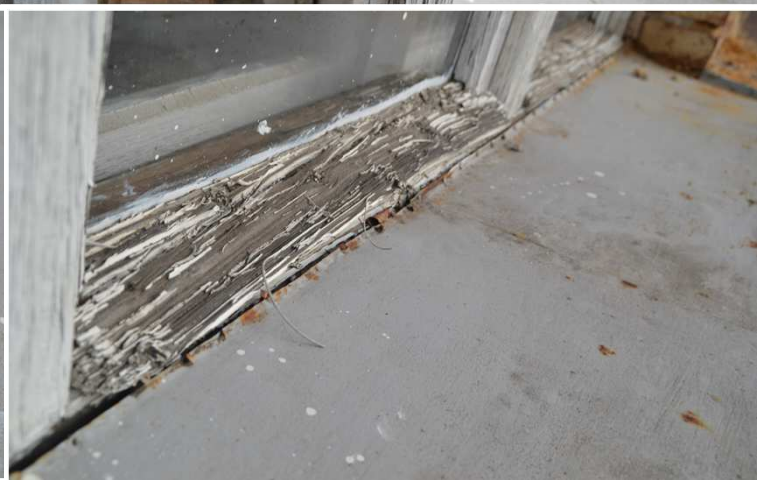
<b>Prvek:</b>	okno	<b>Označení prvku:</b>	<b>C5</b>
<b>Základní rozměry (š/v mm):</b>	2225/1415 (705/1325; 640/1235)	<b>Umístění:</b>	podkroví, vikýř ve středové ose J fasády
<b>Popis:</b>	<p>podélně obdélné dřevěné dvojitě trojdílné dovnitř otvíravé okno s deštěnou špaletou. Vnější okno osazeno za lícem fasády vikýře, vnitřní okno mírně za lícem zdíva, špalety mají rovné boky. Rámy jsou prosté, s polodrážkou do které zapadají okenní křídla, svislá a spodní polodrážka vnitřního okna tvořena obložkami. Rámy symetricky dělí dva svislé sloupky na tři pole, vlysy jsou prosté na rubové straně s polodrážkou a na lící straně se zaoblenými rohy. Vnitřní špaleta je poměrně úzká a bedněná prkny. Na interiérové straně vsazeno parapetní prkno se zaoblenými volnými rohy. Okenní křídla na výšku obdélná, nečleněná. Závěsy jsou prosté, zapuštěné s válcovými pouzdry se zaoblenými konci. Nárožní spoje provedeny na rozpor a čep, jištěný dvojicí (místy asi jen jedním) dřevěných kolíků. Zasklení do polodrážky za pomoci tmelu. Vlysy jsou přetočené, polodrážka vnitřního okna je na lící straně a u vnějšího okna na rubové straně, tzn. směrem do prostoru vnitřní špalety. Protější strany vlysu opatřeny profilací tvořenou odsazeným čtvrtoblounekem, vnější obrys křídel je zaoblený. Uzavírání zajišťují dvojice mosazných jednoramenných kliček s na výšku obdélnou vypouklou podložkou se zaoblenými konci. Kličky uchyceny převážně vruty s křížovým zářezem, místy zejména pak u vnějšího okna) vruty s přímým zářezem. Závorky kliček zapadají do otvorů na sloupcích rámu chráněných plechem uchyceným vruty s přímým zářezem. Na lící straně spodního vlysu vnějších křídel uchycena dřevěná okapnice - patrně podélným čepem zapuštěným do vlysu. Na bocích špalety, pod jejím horním okrajem, a na sloupcích rámu jsou osazeny plechové úchyty pro rolety. Do spodní strany deštění špalety jsou zapuštěny tři pérové chytače, které udržovaly vnější okna v otevřené poloze. Na spodních stranách vlysu křídel plechové zarážky, které zapadají za chytač.</p>

<b>Materiál:</b>	měkké dřevo, železo, mosaz, čiré sklo, dřevěné kolíčky, sklenářský tmel, vruty s přímým a křížovým zářezem		
<b>Povrchové úpravy:</b>	patrně syntetický nátěr v odstínu bílé barvy		
<b>Zasklení:</b>	čiré tabulové průmyslově vyráběné sklo		
<b>Kování:</b>	zapuštěné závěsy s válcovými pouzdry a zaoblenými konci - 12 ks, jednoramenná mosazná klička s vypouklou podložkou - 12 ks		
<b>Technický stav:</b>	Vnitřní okno v dobrém technickém stavu. U vnějšího okna lze předpokládat horší stav materiálu, zejména u okapnice a spodního vlysu rámu a křídel, nátěr dožívá - místy zcela odhaleno dřevo, nátěr se odlupuje ve vrstvách. Odhalené dřevo je zteřelé, popraskané. Nátěr spodní strany deštění špalety je popraskaný a odlupuje se. Povrch mosazných prvků je silně zoxidovaný. Obnova vnitřního okna patrně vyžaduje zásah na úrovni zvýšené údržby. Obnova vnějšího okna patrně může vyžadovat i dílčí rekonstrukci. Zcela chybí roleta.

<b>Datace:</b>	původní prvek z doby přestavby objektu, kol. r. 1930		
<b>Památková hodnota:</b>	Tradičně provedený truhlářský výrobek s dochovanými spoji, detaily a kovááním. Doklad kvalitní dobové produkce a typický příklad tzv. kastlového okna. Součást dochovaného souboru výplní otvorů pocházejících z doby přestavby objektu. Autentická součást architektonické památky.		
<b>Poznámky:</b>	novodobé úpravy vnitřního okna - nátěr a nově uchycené kličky		
<b>Autor listu:</b>	Stanislav Plešmíd	<b>Datum:</b>	21.12.21
