NÁLEZOVÁ ZPRÁVA	č. 02
Lokalita / Obec (část obce) <b>Chříč</b>	Okres / Kraj <b>Plzeň - sever / Plzeňský</b>
Objekt <b>dům čp. 24</b>	čp. (č. or., č. parc.), jiná lokalizace <b>čp. 24, s pozemkem st. p. č. 8</b>
[Evidenční číslo kulturní památky v ÚSKP] <b>106593</b>	[Souřadnice] N / E
Zkoumaná část objektu / Prvek <b>celek, výplně okenních a vstupních tvorů</b>	
"Název" akce / NZ <b>inventarizace výplní okenních a vstupních otvorů</b>	
Zpracoval (autor, instituce) <b>Stanislav Plešmíd, NPÚ ÚOP Plzeň</b>	Datum akce / Datum vydání NZ <b>02-10/2021 / 21. 12. 2021</b>
Označení NZ (ev. č. v archivu zpracovatele) <b>PSURP 02/2021</b>	Místo uložení originálu NZ <b>Národní památkový ústav, ÚOP v Plzni, projektový archiv</b>
<b>Zadavatel OPD (osoba, instituce)</b>	Počet stran/Počet příloh/Počet listů příloh <b>10/69/160</b>

**INVENTARIZACE OKENNÍCH A DVEŘNÍCH VÝPLNÍ DOMU ČP. 24, CHŘÍČ, OKR. PLZEŇ - SEVER**

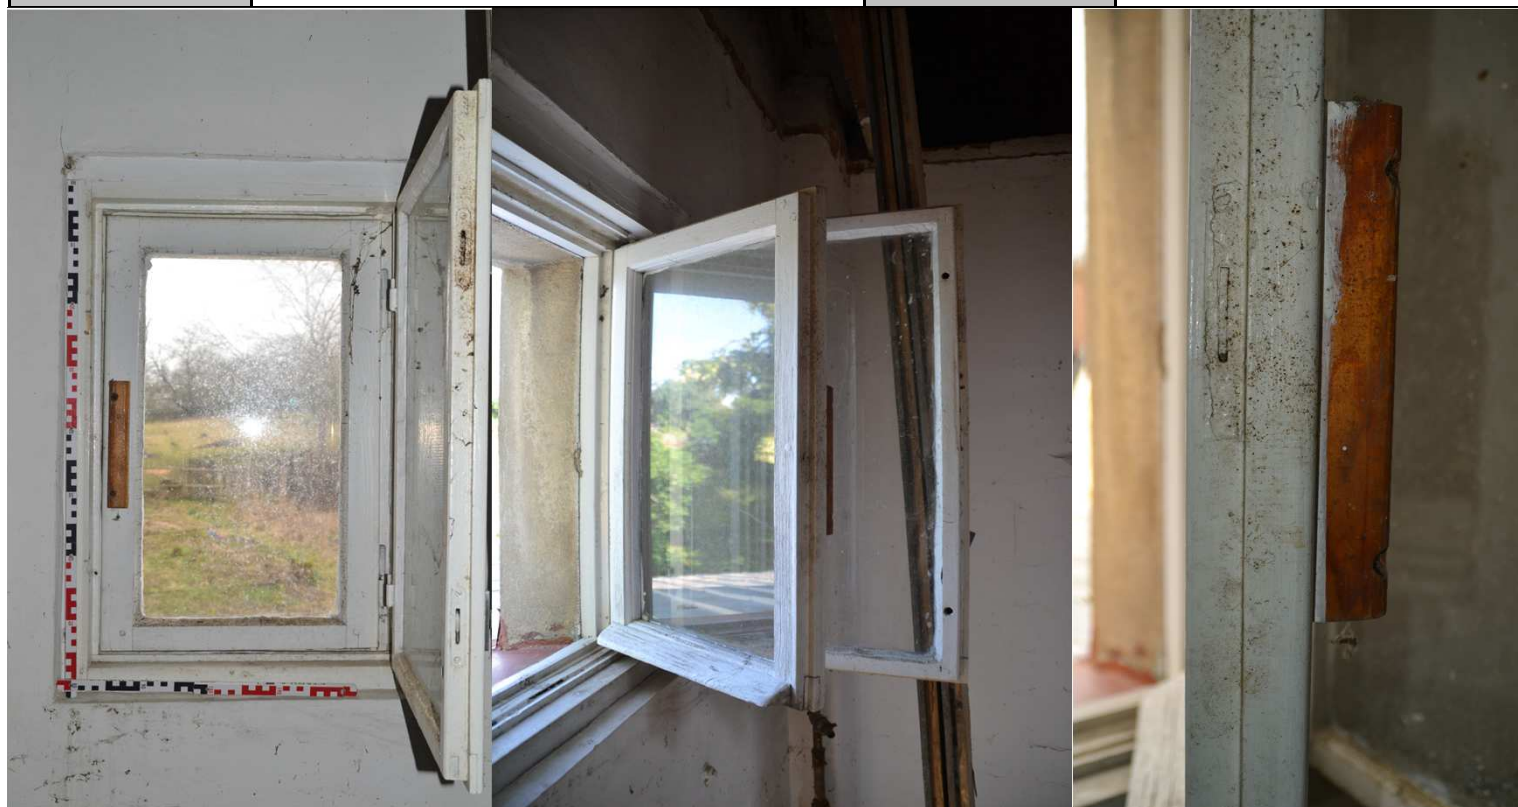
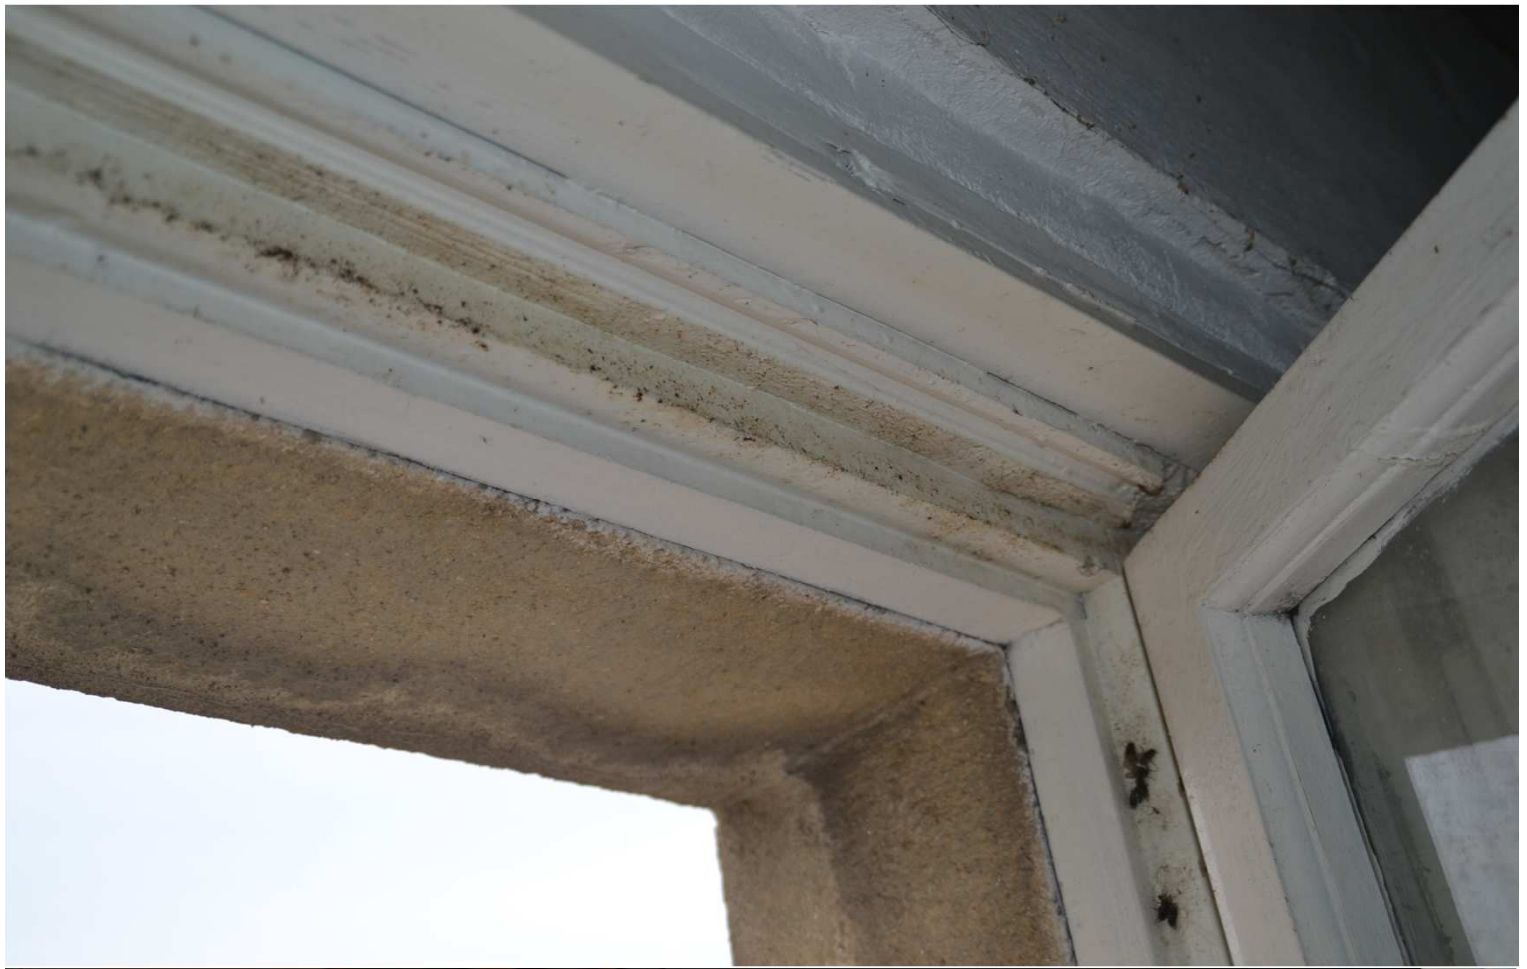
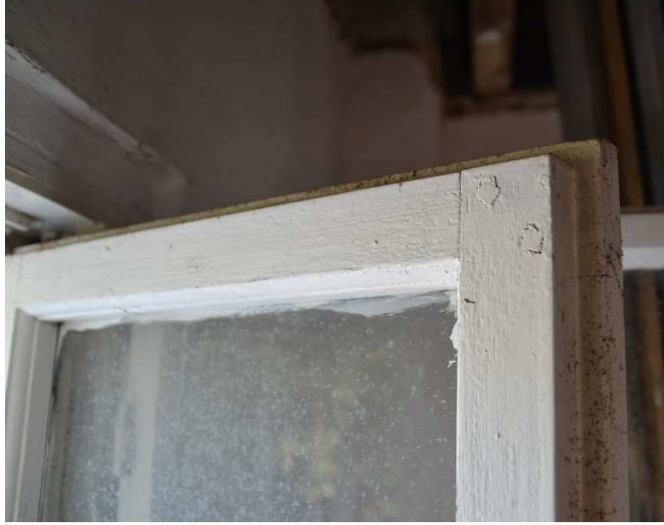
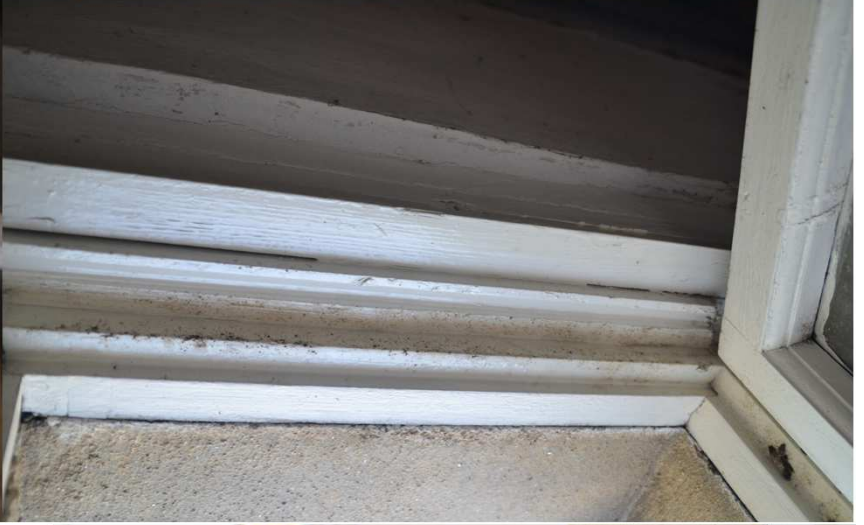
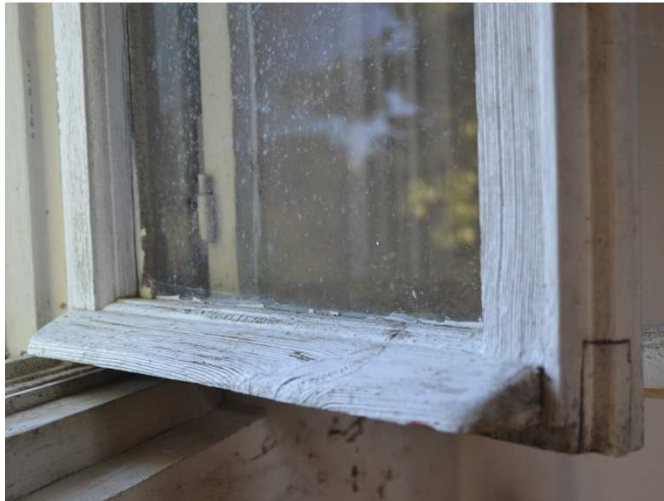
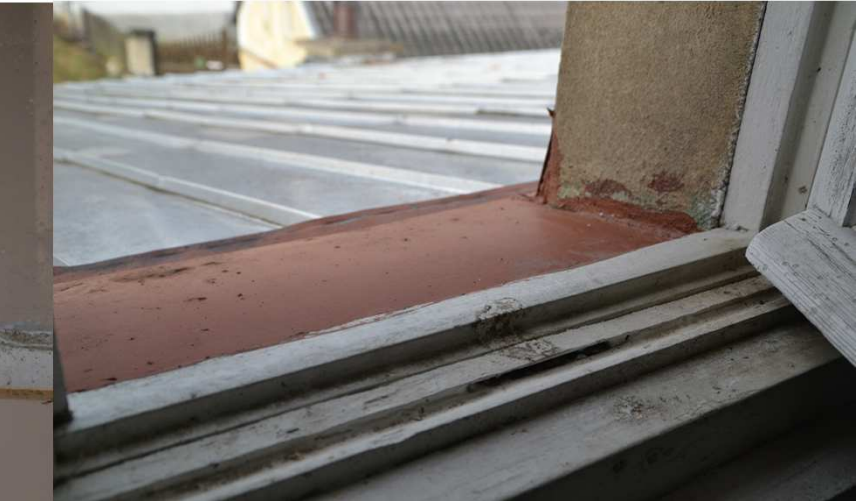
<b>Prvek:</b>	okno	<b>Označení prvku:</b>	<b>C6</b>
<b>Základní rozměry (š/v mm):</b>	435/725	<b>Umístění:</b>	Z štítu
<b>Popis:</b>	<p>na výšku obdélné dřevěné jednoduché jednokřídlé okno – vnější výplň dodatečně zdvojeného okna. Prvek stejného typu jako <b>C1</b>, <b>C2</b>. Okenní rám je vsazen do polodrážky ve zdivu štítu, situované za jeho lícem. Na vnitřní straně pak mělká větší špaleta s rovnými boky, do které byl dodatečně přidán rám vnitřního okna, uchycený vruty s křížovým zářezem. Před rámem má špaleta rovné boky a je zalícovaná s boky okenního rámu, spodní strana oplechovaná. Nárožní spoje <b>rámu</b> provedeny na rozpor a čep, na čele vlysu vidět čela dvojice dřevěných spojovacích kolíků. <b>Okenní křídlo</b> zavěšeno na prostých zapuštěných závěsech s válcovými pouzdry a zaoblenými konci. Nárožní spoje provedeny na rozpor a čep jištěný dřevěným kolíčkem. Zasklení do polodrážky za pomoci tmelu, situované na rubové straně, na lící straně vlys u zasklení opatřen profilací, po vnějším obvodu pak zaoblením. Uzavírání dodatečně upraveno, osazeno novodobé pevné madlo z kusu dřevěné lišty. Původně uzavírání pomocí jednoramenné kličky s na výšku obdélnou vypouklou podložkou se zaoblenými konci, jako u okének <b>C1</b> a <b>C2</b>. Závorka kličky zapadala do otvoru na boční straně levé stojky rámu, který je lemovaný plechem uchyceným vruty s přímým zářezem. Na lící straně spodního vlysu uchycena dřevěná okapnice - patrně podélným čepem zapuštěným do vlysu.</p>

<b>Materiál:</b>	měkké dřevo, železo, vruty s přímým zářezem, dřevěné kolíčky, sklenářský tmel, vruty s křížovým zářezem		
<b>Povrchové úpravy:</b>	patrně syntetický nátěr v odstínu bílé barvy		
<b>Zasklení:</b>	čiré tabulové průmyslově vyráběné sklo		
<b>Kování:</b>	zapuštěné závěsy s válcovými pouzdry a zaoblenými konci - 2 ks		
<b>Technický stav:</b>	V dobrém technickém stavu, pouze dožívající nátěr na lící straně. Chybí mosazná klička s podložkou - nahrazena novodobým dřevěným madlem. Stav prvku patrně vyžaduje zásah na úrovni zvýšené údržby a rehabilitaci.		
<b>Datace:</b>	původní prvek z doby přestavby objektu, kol. r. 1930		
<b>Památková hodnota:</b>	radičně provedený truhlářský výrobek s dochovanými spoji. Doklad kvalitní dobové produkce. Součást dochovaného souboru výplní otvorů, pocházejících z doby přestavby objektu, autentická součást architektonické památky.		
<b>Poznámky:</b>	před obnovou provést odborný průzkum nátěrových vrstev

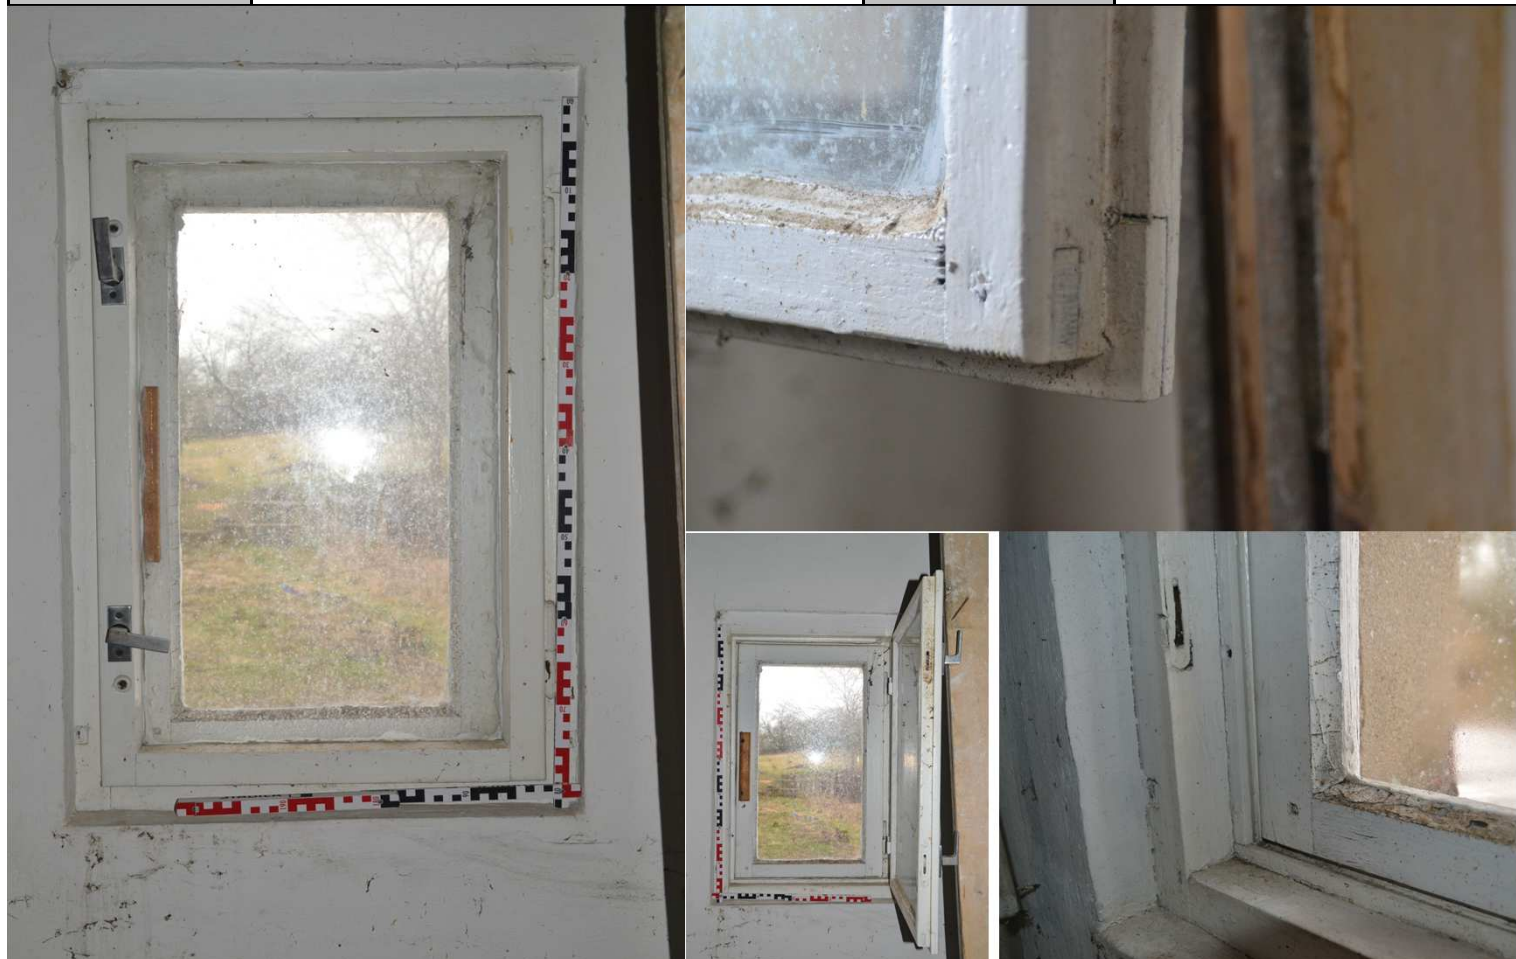
<b>Prvek:</b>	okno	<b>Označení prvku:</b>	<b>C7</b>
<b>Základní rozměry (š/v mm):</b>	555/810	<b>Umístění:</b>	Z štít
<b>Popis:</b>	<p>na výšku obdélné dřevěné jednoduché jednokřídlé okno – vnitřní výplň dodatečně zdvojeného okna. Okenní rám je sekundárně přidán za původní rám. Na vnitřní straně pak mělká větší špaleta s rovnými boky. <b>Rám</b> uchycen pomocí vrutů s křížovým zářezem, a je zřejmě složen z vícero druhotně užitých prvků. <b>Okenní křídlo</b> vytvořeno druhotně použitou vnitřní částí zdvojeného okenního křídla. Závěsy prosté zapuštěné s válcovými pouzdry a zaoblenými konci. Na lící straně křídla volné závěsy sejného typu – pro vnější díl zdvojeného křídla. Nárožní spoje provedeny na dvojitý rozpor a čep jištěný kovovým hvězdicovým hřebem. Zasklení do polodrážky za pomoci tmelu, situované na lící straně, na rubové straně vlys u zasklení opatřen hladkým okosením, po vnějším obvodu pak zaoblením. Uzavírání pomocí dvou jednoramenných kliček ze světlé slitiny (hliník?), uchycených pomocí vrutů s křížovým zářezem. Závorky kliček zapadají do otvorů na boční straně levé stojky rámu, který je lemovaný plechem uchyceným vruty s přímým zářezem. Na rubové straně vlysu u kliček po jednom otvoru s kruhovou podložkou, jimiž byly spojeny díly zdvojeného křídla.</p>

<b>Materiál:</b>	měkké dřevo, železo, světlá slitina (hliník?), vruty s přímým zářezem, vruty s křížovým zářezem, hvězdicové hřeby, sklenářský tmel		
<b>Povrchové úpravy:</b>	patrně syntetický nátěr v odstínu bílé barvy		
<b>Zasklení:</b>	čiré tabulové průmyslově vyráběné sklo		
<b>Kování:</b>	zapuštěné závěsy s válcovými pouzdry a zaoblenými konci - 2 x 2 ks, typové kličky ze světlé slitiny kovů (hliník?) - 2 ks		
<b>Technický stav:</b>	v dobrém technickém stavu		
<b>Datace:</b>	zřejmě typový výrobek někdy z období druhé pol. 20. stol., na stávající místo osazený dodatečně		
<b>Památková hodnota:</b>	bez památkové hodnoty, utilitární úprava otvoru s dodatečným využitím části typové výplně		
<b>Poznámky:</b>			
<b>Autor listu:</b>	Stanislav Plešmíd	<b>Datum:</b>	21.12.21

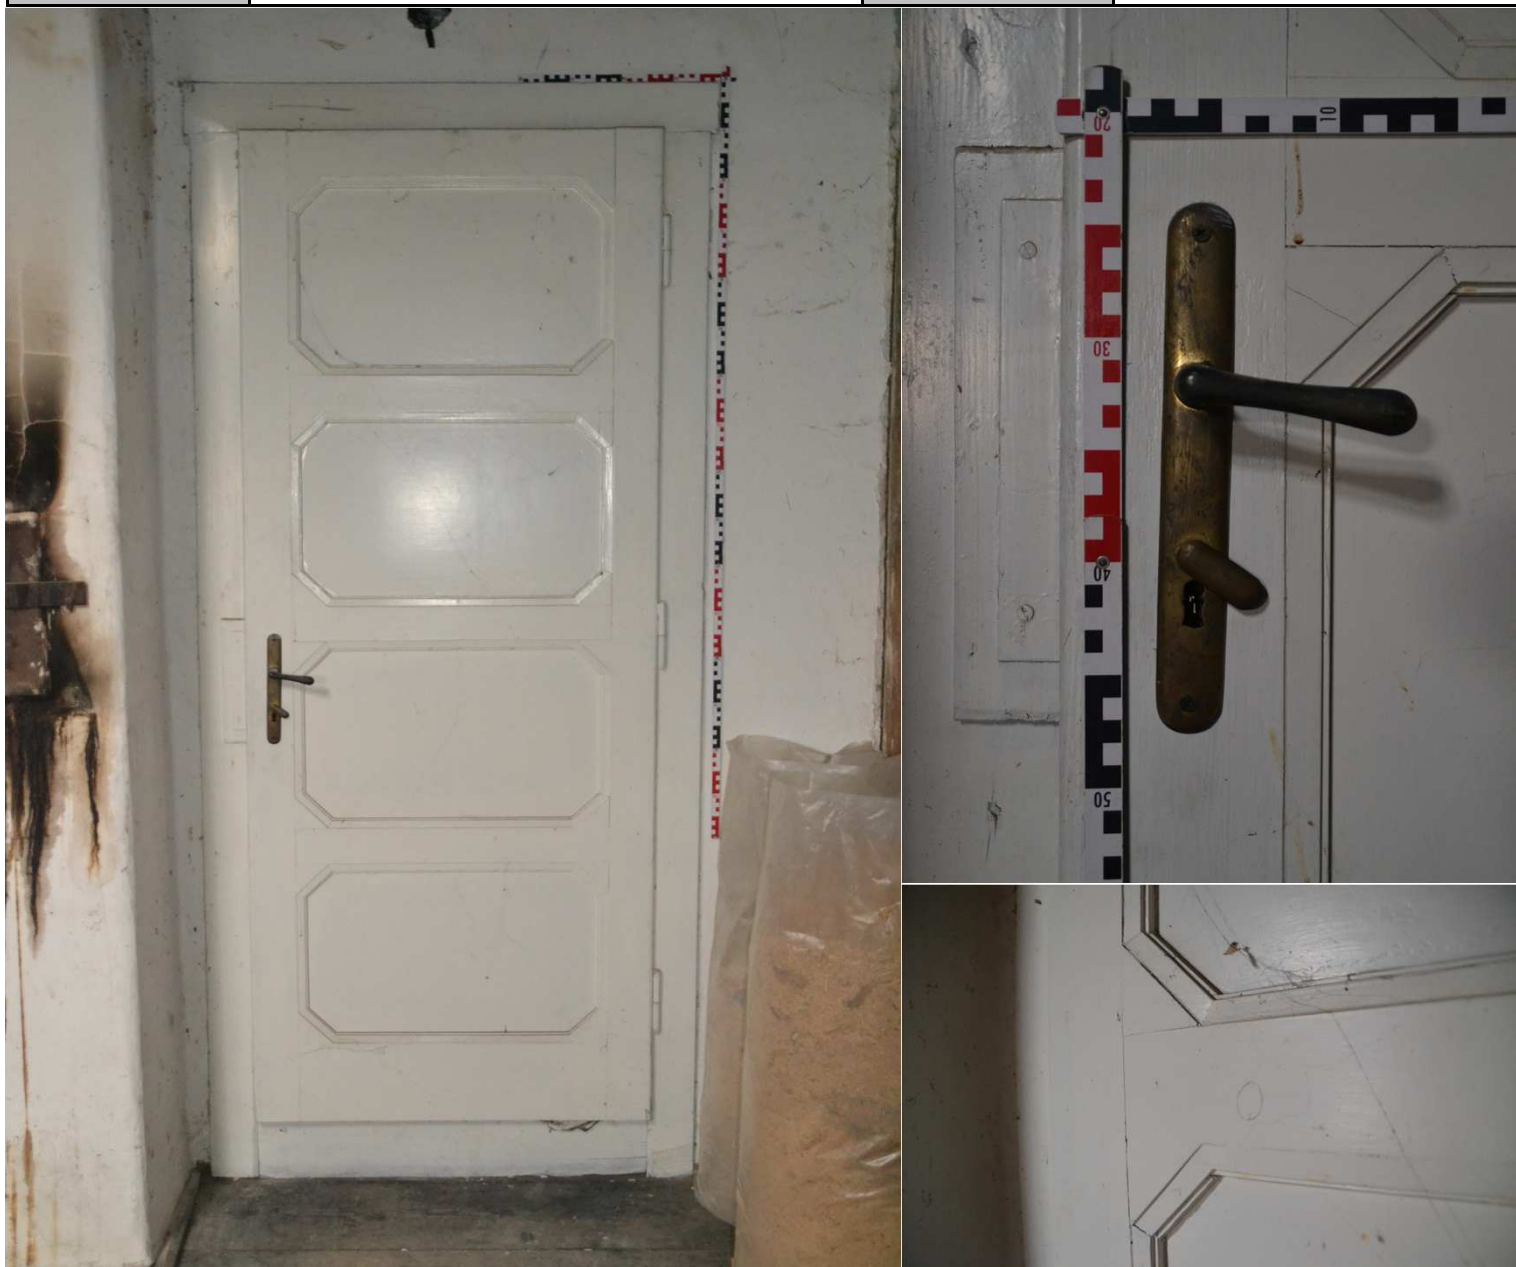
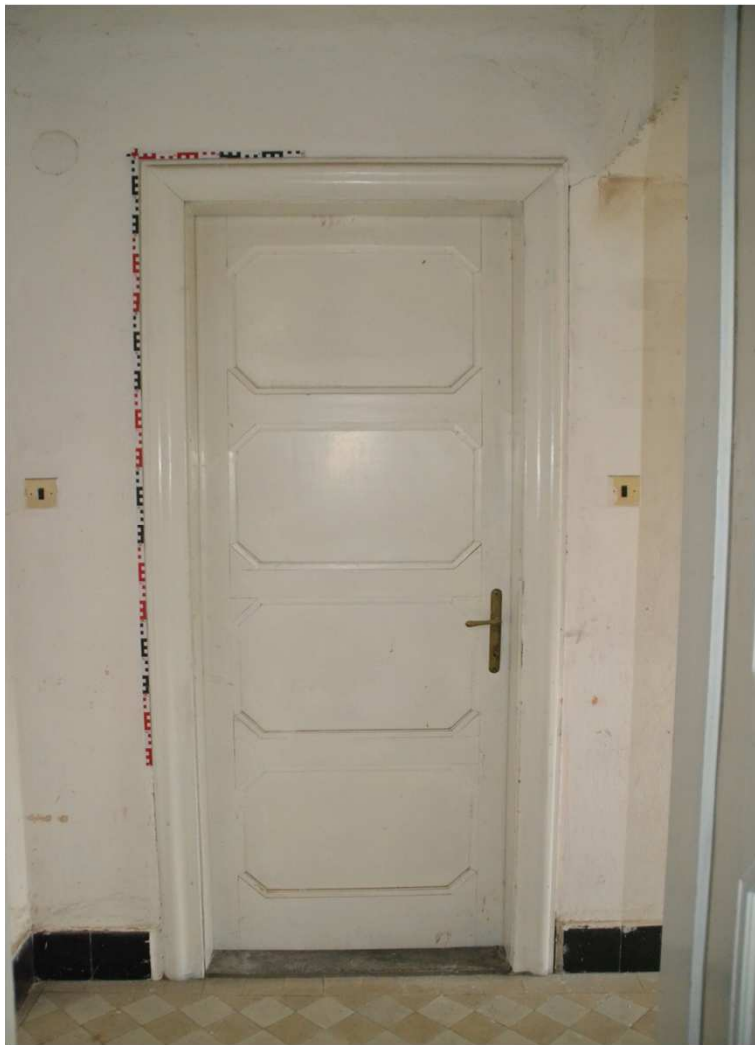
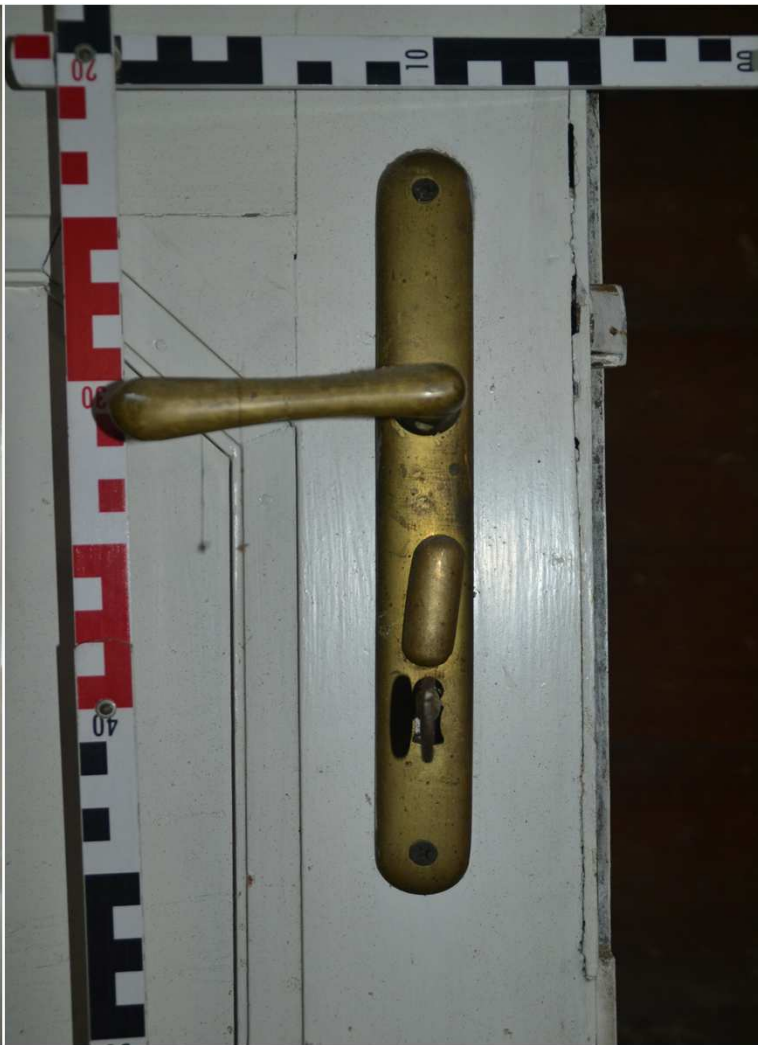
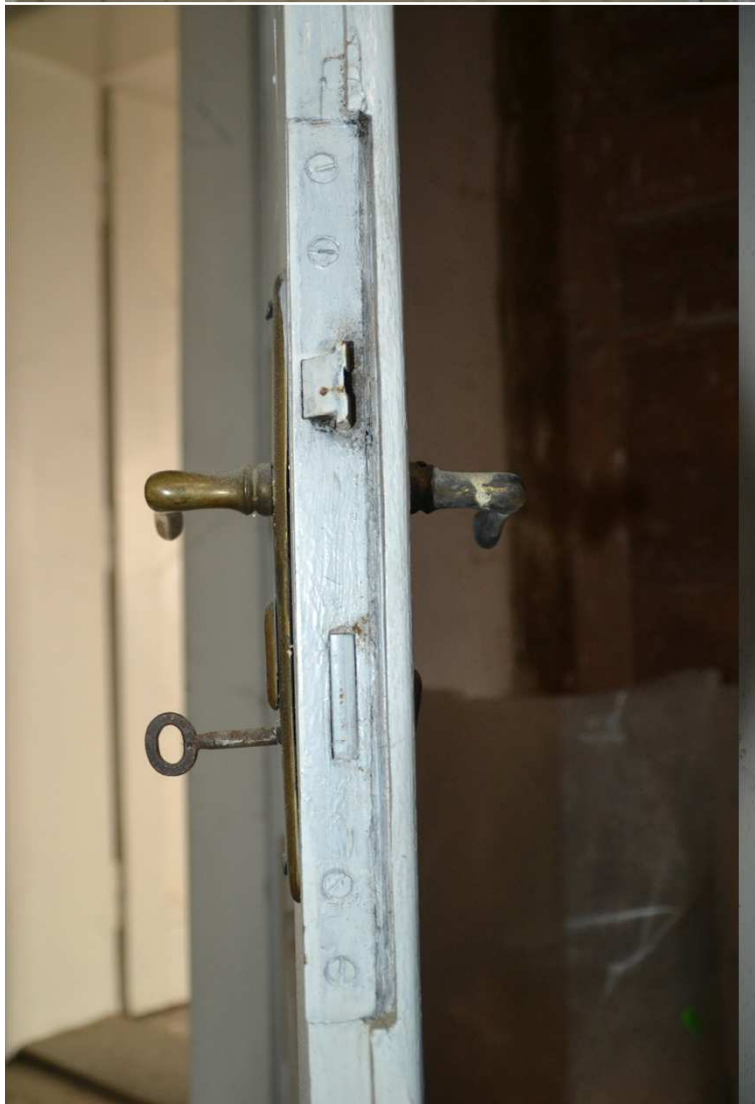
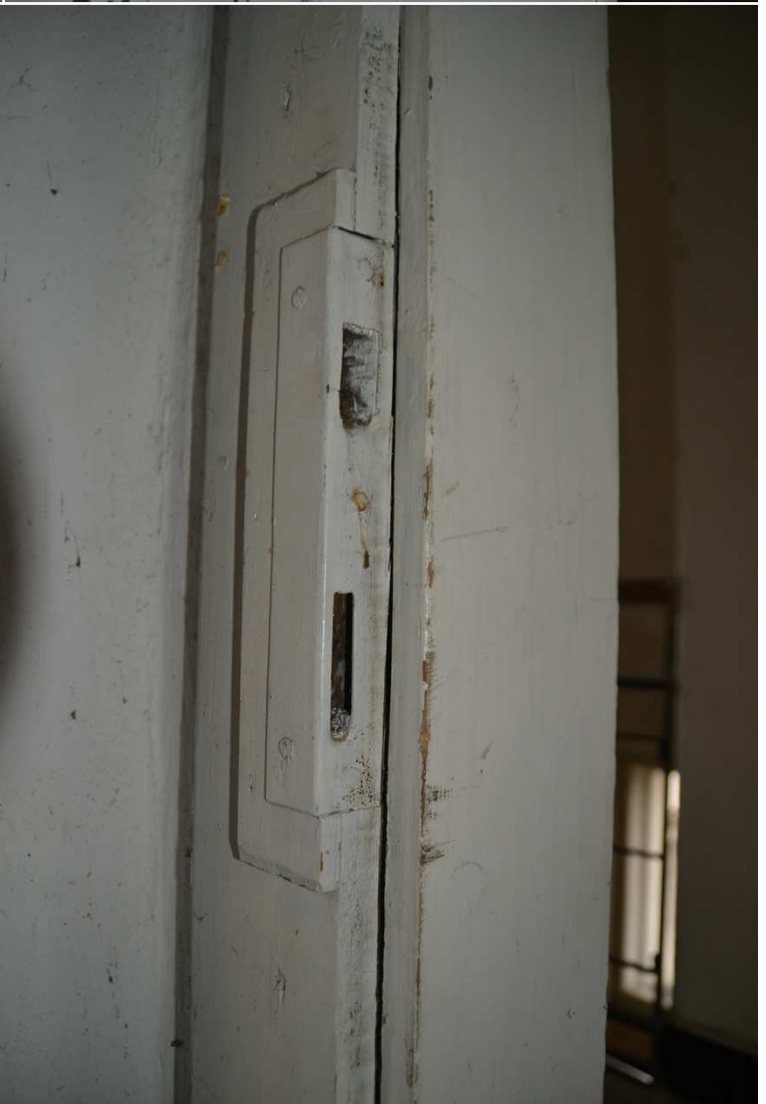
<b>Prvek:</b>	dveře	<b>Označení prvku:</b>	<b>C8</b>
<b>Základní rozměry (š/v mm):</b>	1015/2365 (825/2125)	<b>Umístění:</b>	INT, podkroví, chodbička ve výstupu schodiště, J stěna
<b>Popis:</b>	jednokřídlé dřevěné dveře rámové konstrukce. Prvek stejného typu jako v otvoru <b>A2, A5, A13, B2, B3, B14, B15, B17, B23, B25, B27, B29, B30, C3, C4</b> - viz podrobný popis <b>C3</b> (a příbuzný s prvky <b>A16</b> a <b>B1</b> ). Klíčové štítky uchyceny pomocí vrutů s křížovým zářezem.		
<b>Materiál:</b>	měkké dřevo, železo, vruty s přímým zářezem, vruty s křížovým zářezem, hřebíky z drátu, mosaz		
<b>Povrchové úpravy:</b>	patrně syntetický nátěr v odstínu bílé barvy		
<b>Zasklení:</b>	není		
<b>Kování:</b>	zapuštěné závěsy s válcovými pouzdry a zaoblenými konci - 3 ks, mosazné kliky a klíčové štítky typ Elegant - 1 sada		
<b>Technický stav:</b>	V dobrém technickém stavu. Povrch mosazného kování více či méně zoxidovaný. Obnova prvku patrně vyžaduje zásah na úrovni zvýšené údržby.

<b>Datace:</b>	původní prvek z doby přestavby objektu, kol. r. 1930		
<b>Památková hodnota:</b>	Tradičně provedený truhlářský výrobek s dochovanými spoji, detaily a kovááním. Doklad kvalitní dobové produkce, s méně obvykle - individuálně řešenými výplněmi. Součást dochovaného souboru výplní otvorů, pocházejících z doby přestavby objektu a autentická součást architektonické památky.		
<b>Poznámky:</b>	před obnovou provést odborný průzkum nátěrových vrstev		
<b>Autor listu:</b>	Stanislav Plešmíd	<b>Datum:</b>	21.12.21

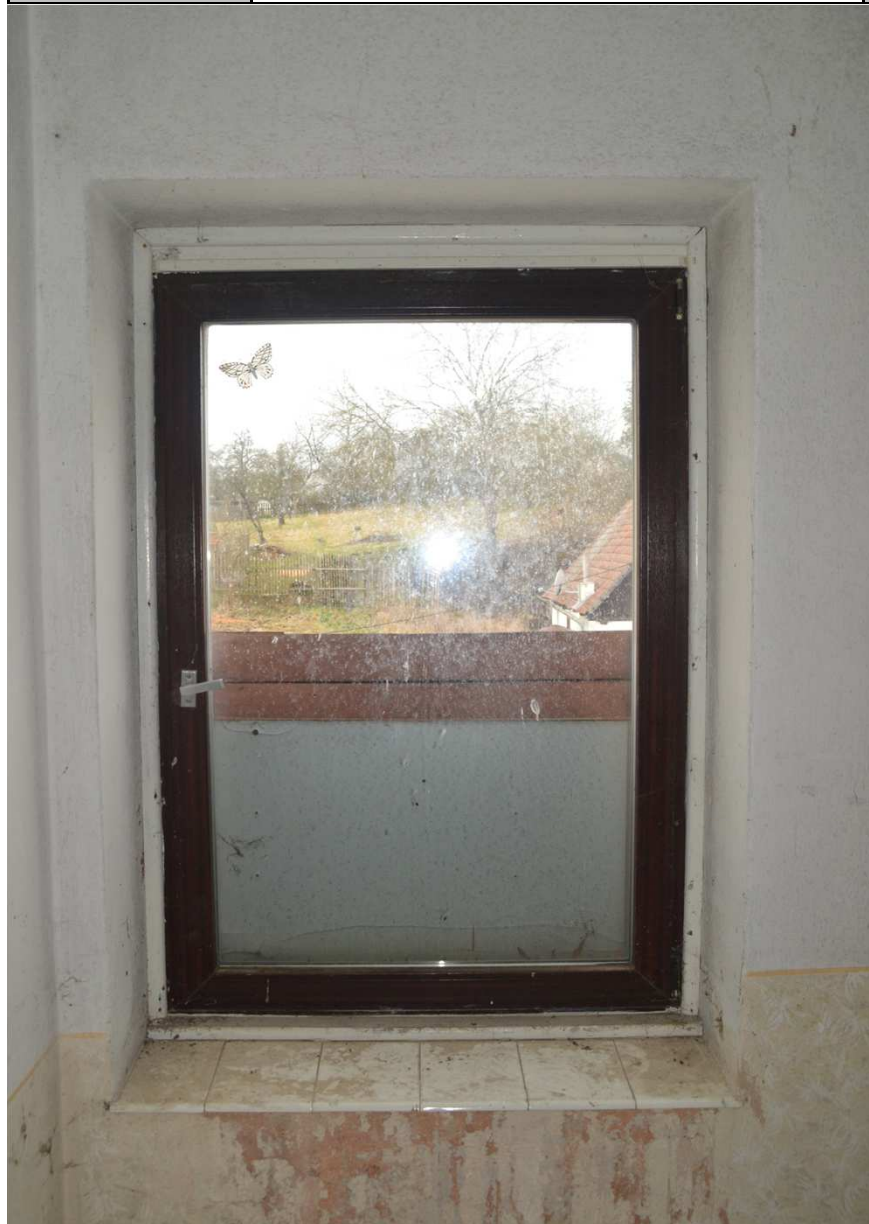
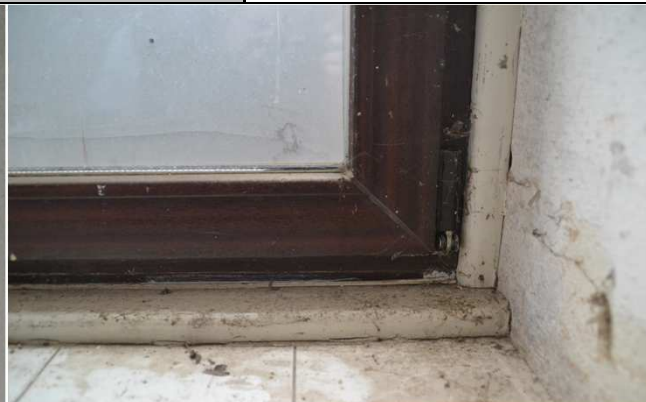
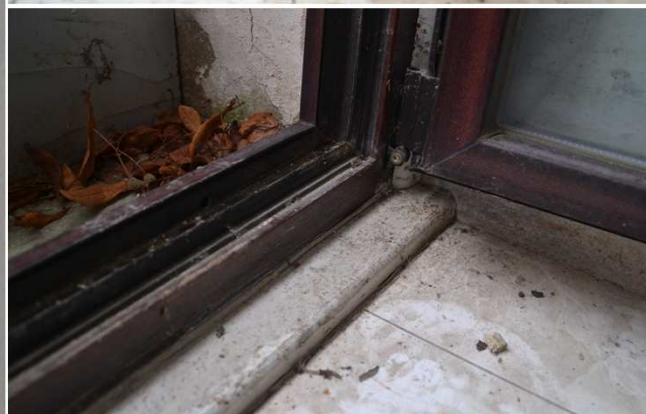
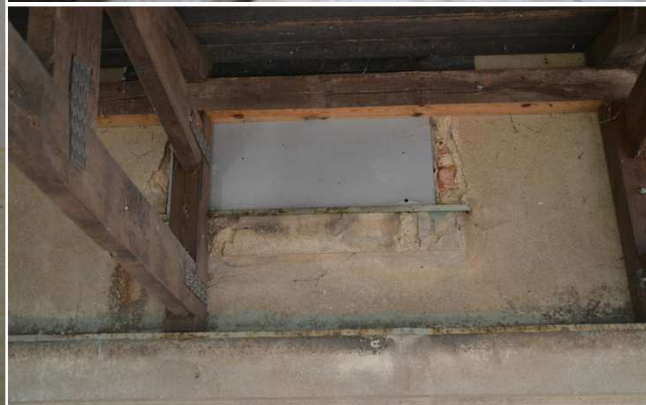
<b>Prvek:</b>	okno	<b>Označení prvku:</b>	<b>C9</b>
<b>Základní rozměry (š/v mm):</b>	946/1443	<b>Umístění:</b>	INT, poslední mezipodesta hl schodiště, Z stěna
<b>Popis:</b>	novodobé plastové zdvojené jednokřídlé okno s povrchovou imitací dřeva. Okenní otvor je na výšku obdélný, novodobý okenní rám vsazen za lícem fasády - patrně do místa rámu původního okna, na interiérové straně špaleta s rovnými boky. Parapetní strana vnitřní špalety je obložena bílým keramickým obkladem. Rubová strana po obvodu lemovaná dřevěnými zaoblenými lištami, v nárožích spojenými na pokos. Okenní křídlo není děleno, uzavírání zajišťuje starší kovová typová jednoramenná klička (hliník či jeho slitina ?) s obdélnou podložkou uchycenou vruty s přímým zářezem.		
<b>Materiál:</b>	kov, plast, hliník (či slitina hliníku?), vruty s přímým zářezem, průmyslově vyráběné sklo		
<b>Povrchové úpravy:</b>	imitace přírodního dřeva

<b>Zasklení:</b>	izolační dvojsklo, čiré tabulové průmyslově vyráběné sklo		
<b>Kování:</b>	jednoramenná klička ze světlé slitiny kovů (hliník?) - 1 ks		
<b>Technický stav:</b>	V dobrém technickém stavu.		
<b>Datace:</b>	novodobý prvek kol. r. 2000 včetně rámu, klička starší patrně z druhé pol. 20. stol.		
<b>Památková hodnota:</b>	Bez památkové hodnoty		
<b>Poznámky:</b>	Prvku zřejmě předcházelo jednoduché jednokřídlé dřevěné okno, jako v otvorech <b>C1</b> , <b>C2</b> , <b>C6</b> , pouze většího rozměru.		
<b>Autor listu:</b>	Stanislav Plešmíd	<b>Datum:</b>	21.12.21

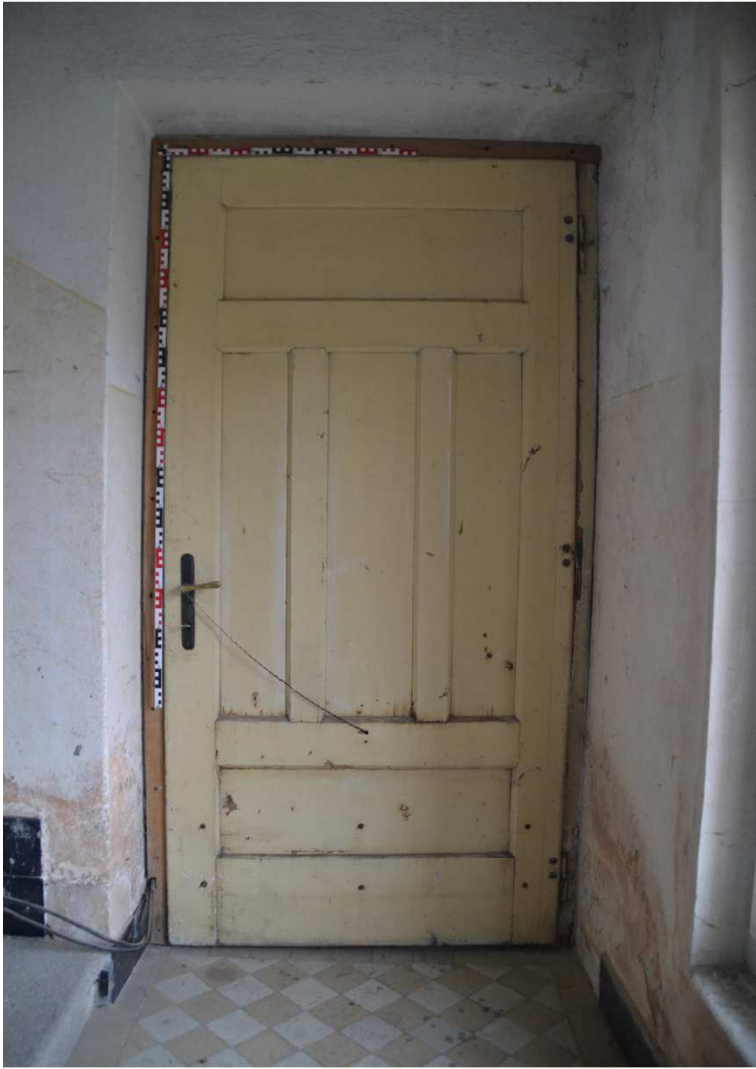
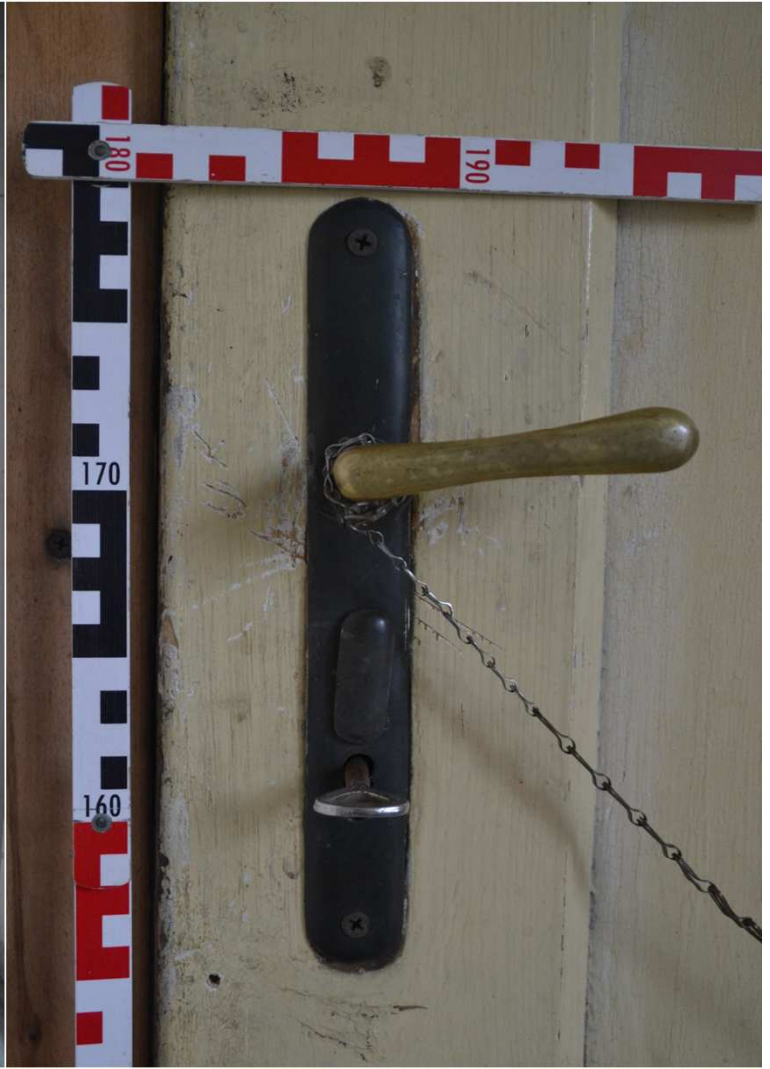
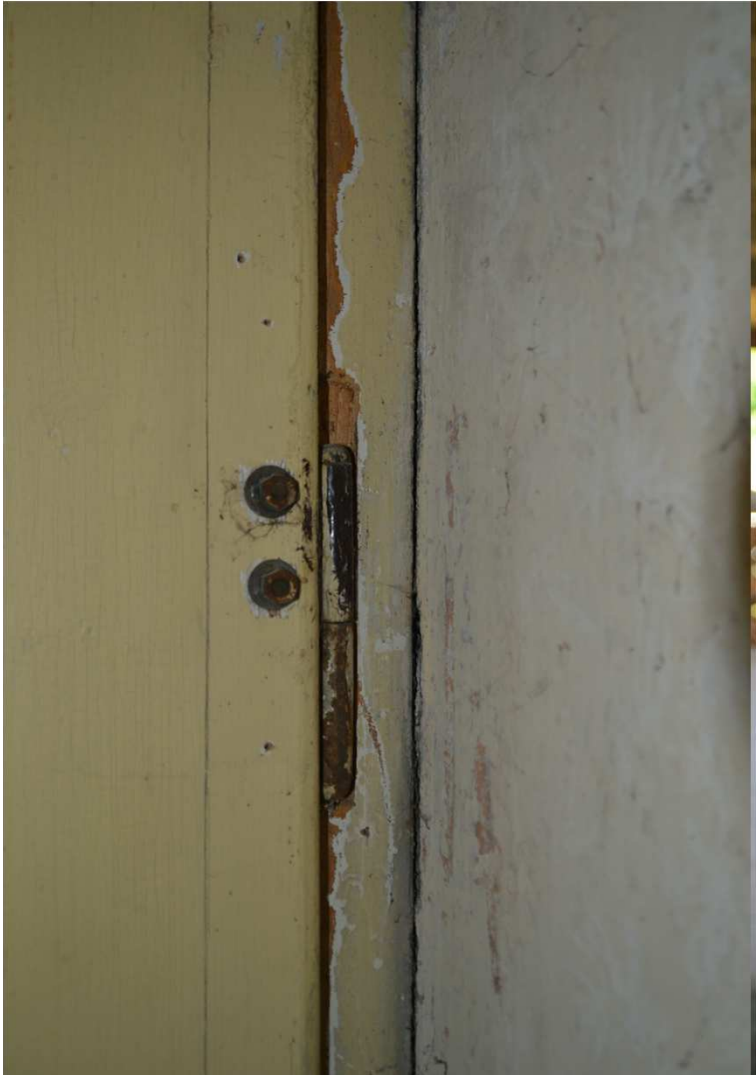
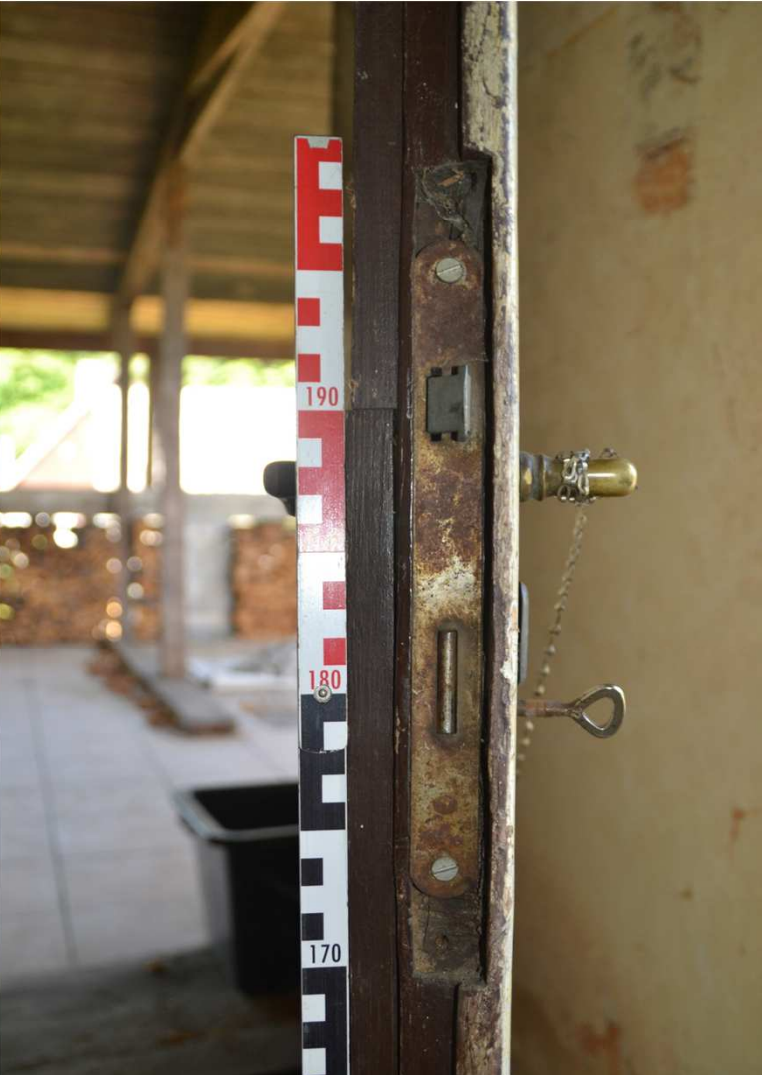
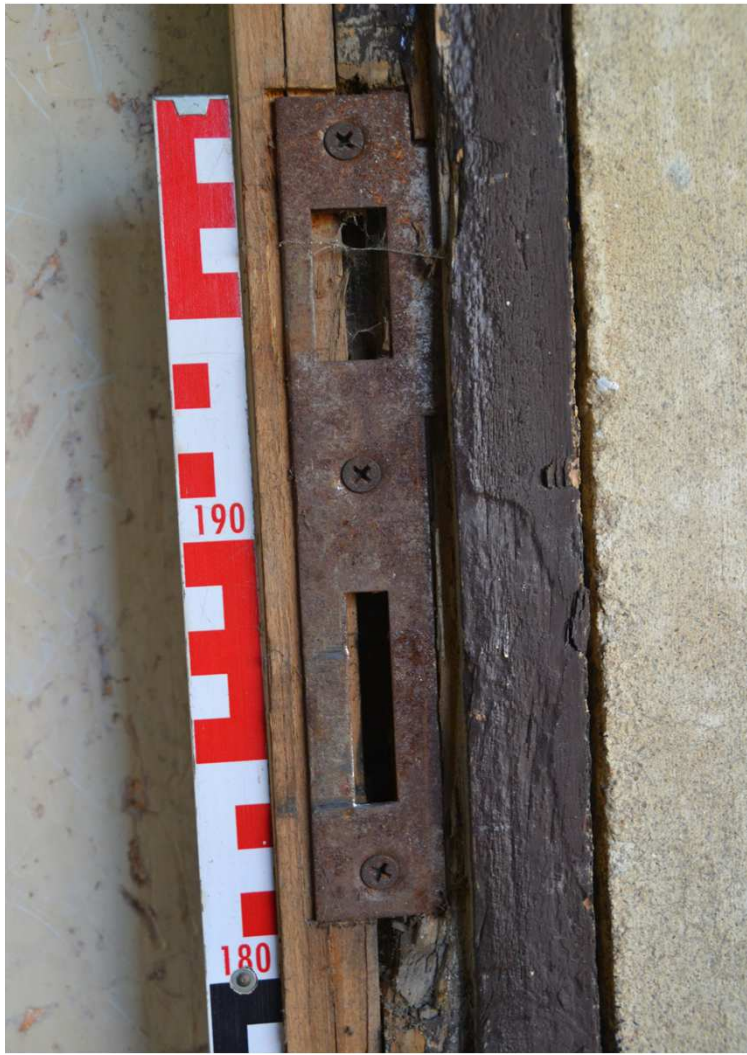
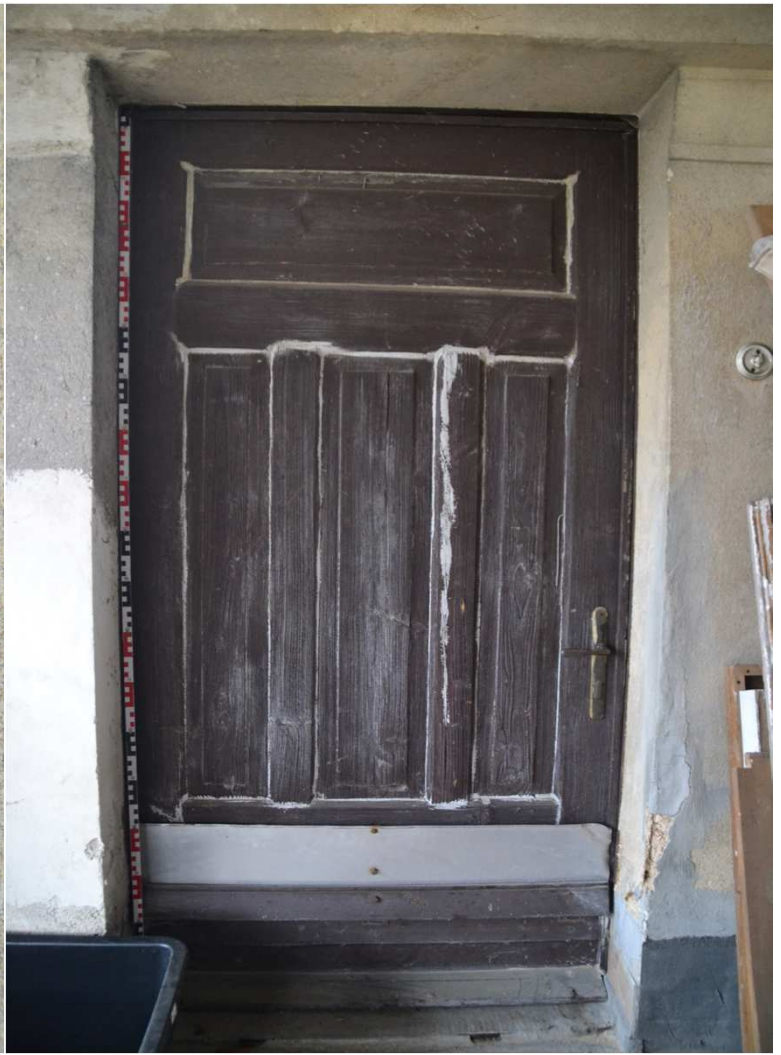
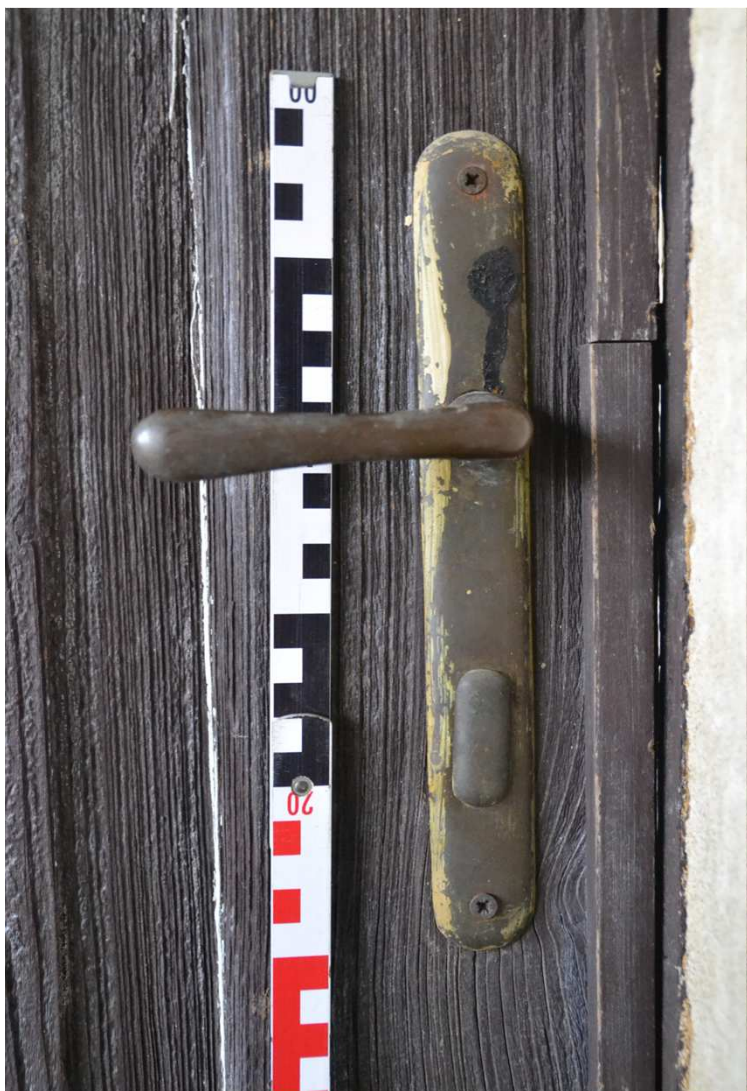
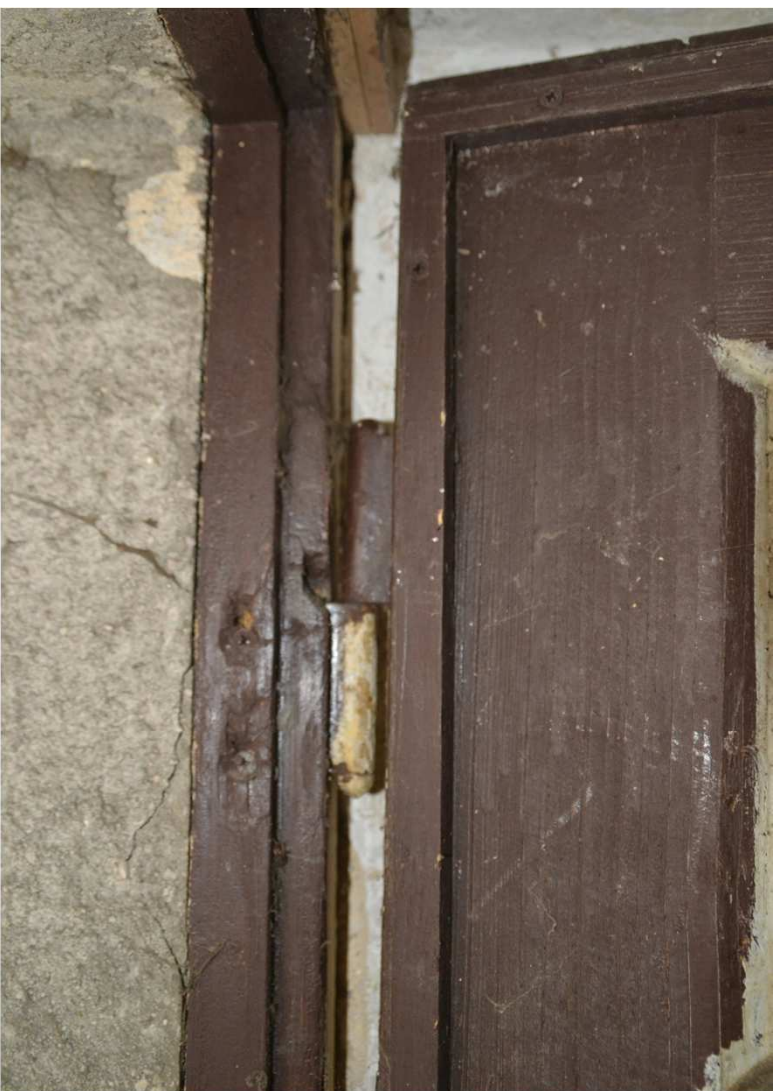
<b>Prvek:</b>	dveře	<b>Označení prvku:</b>	<b>C10</b>
<b>Základní rozměry (š/v mm):</b>	965/2040	<b>Umístění:</b>	INT, 2. mezipodesta hl. schodiště, Z stěna, vstup na
<b>Popis:</b>	<p>jednokřídlé dřevěné dveře rámové konstrukce. Rám vsazený za lícem do polodrážky ve zdivu špalety s rovnými boky, na rubové straně je špaleta větší, na lící zalícovaná s boky rámu. Vlys <b>rámu</b> má prostý průřez s polodrážkou na rubové straně, jejíž obvod je druhotně lemovaný dřevěnými lištami uchycenými pomocí vrutů s křížovým zářezem. Závěsy prosté zapuštěné s válcovými pouzdry a zaoblenými konci, druhotně uchycené, ke křídlu připevněny pomocí novodobých svorníků s polygonálními matkami. <b>Dveřní křídlo</b> prosté rámové konstrukce je děleno vodorovnými příčlemi do tří polí s tenčími plnými výplněmi. Horní dvě pole poměrně nízká, podélně obdélná, střední pole velké na výšku obdélné, navíc ještě dělené dvěma svislými příčlemi. Obvod polí oboustranně okosený, výplně patrně vsazené do středové drážky. Na rubové straně jsou výplně hladké, na lící straně s pozvolna okosenými boky mírně pravouhle předstupujícími středových obdélných polí. Spoje příčlí a krajních stojek řešeny jako průběžný středový čep. Na lící straně přidána okapnice a po obvodu otvoru lišta uchycená vruty s přímým zářezem. Navíc ještě nově přichycen sklápěcí plech, kryjící styk křídla a paty dveřního otvoru. Kliky a klíčové štítky (uchycené vruty s křížovým zářezem) stejné na rubové i lící straně, mosazné, typ Elegant, zámek zcela zapuštěný - dozický, dodatečně osazený a uchycený pomocí vrutů s přímým zářezem. Otvor pro západku a záskočku zámku lemovaný plechem, uchyceným pomocí vrutů s křížovým zářezem.</p>

<b>Materiál:</b>	měkké dřevo, železo, vruty s přímým zářezem, vruty s křížovým zářezem, mosaz, novodobé svorníky s polygonálními matkami		
<b>Povrchové úpravy:</b>	na rubové straně nátěr v odstínu slonová kost, na lící straně nátěr v odstínu tmavohnědé barvy		
<b>Zasklení:</b>	není		
<b>Kování:</b>	zapuštěné závěsy s válcovými pouzdry a zaoblenými konci - 3 ks, mosazné kliky a klíčové štítky typ Elegant - 1 sada		
<b>Technický stav:</b>	Ještě v poměrně dobrém technickém stavu, ale projevují se drobná mechanická poškození vlivem užívání a nevhodné dodatečné úpravy. Nátěr na lící straně pomalu dožívá, dřevo je pod nátěrem mírně zteřelé, výplně s rámem utěsněny tmelem. Obnova prvku patrně vyžaduje zásah na úrovni zvýšené údržby, rehabilitace a možná i dílčí opravy.		
<b>Datace:</b>	snad původní prvek z doby přestavby objektu v první třetině 20. stol., typově by mohl být snad i o něco starší. Dílčí dodatečné novodobé úpravy - olištování, znovu uchycení kování, okapnice na lící straně, sklápěcí plech patrně souvisejí s nadvýšením podlahy terasy.

<b>Památková hodnota:</b>	Tradičně provedený truhlářský výrobek s dochovanými spoji, detaily a kováním. Doklad kvalitní dobové produkce. Součást dochovaného souboru výplní otvorů, pocházejících z doby přestavby objektu (či poč. 20. stol.?) a autentická součást architektonické památky. Necitlivě dodatečně upravováno.		
<b>Poznámky:</b>	před obnovou provést odborný průzkum nátěrových vrstev. Vpravo od vstupu, na lící straně, se dochoval keramický vypínač s kruhovým rámečkem uchyceným vruty s přímým zářezem a s otočnou „mašličkovou“ klikou. Jedná se o hodnotný prvek pocházející z období první pol. 20. stol. Zřejmě součást původní výbavy domu po přestavbě.		
<b>Autor listu:</b>	Stanislav Plešmíd	<b>Datum:</b>	21.12.21
