NÁLEZOVÁ ZPRÁVA	č. 02
Lokalita / Obec (část obce) <b>Chříč</b>	Okres / Kraj <b>Plzeň - sever / Plzeňský</b>
Objekt <b>dům čp. 24</b>	čp. (č. or., č. parc.), jiná lokalizace <b>čp. 24, s pozemkem st. p. č. 8</b>
[Evidenční číslo kulturní památky v ÚSKP] <b>106593</b>	[Souřadnice] N / E
Zkoumaná část objektu / Prvek <b>celek, výplně okenních a vstupních tvorů</b>	
"Název" akce / NZ <b>inventarizace výplní okenních a vstupních otvorů</b>	
Zpracoval (autor, instituce) <b>Stanislav Plešmíd, NPÚ ÚOP Plzeň</b>	Datum akce / Datum vydání NZ <b>02-10/2021 / 21. 12. 2021</b>
Označení NZ (ev. č. v archivu zpracovatele) <b>PSURP 02/2021</b>	Místo uložení originálu NZ <b>Národní památkový ústav, ÚOP v Plzni, projektový archiv</b>
<b>Zadavatel OPD (osoba, instituce)</b>	Počet stran/Počet příloh/Počet listů příloh <b>10/69/160</b>

**INVENTARIZACE OKENNÍCH A DVEŘNÍCH VÝPLNÍ DOMU ČP. 24, CHŘÍČ, OKR. PLZEŇ - SEVER**

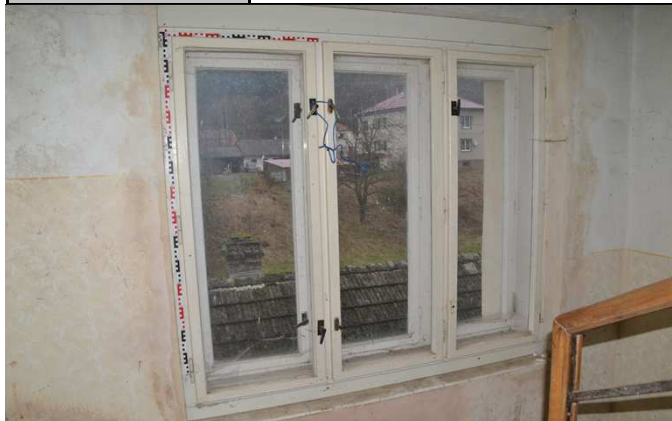
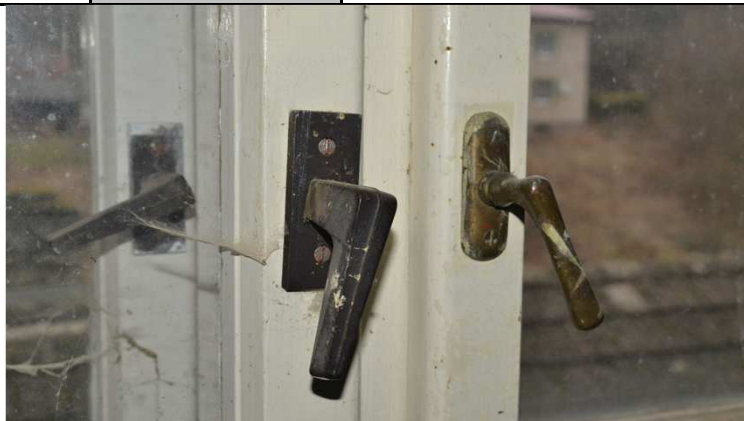
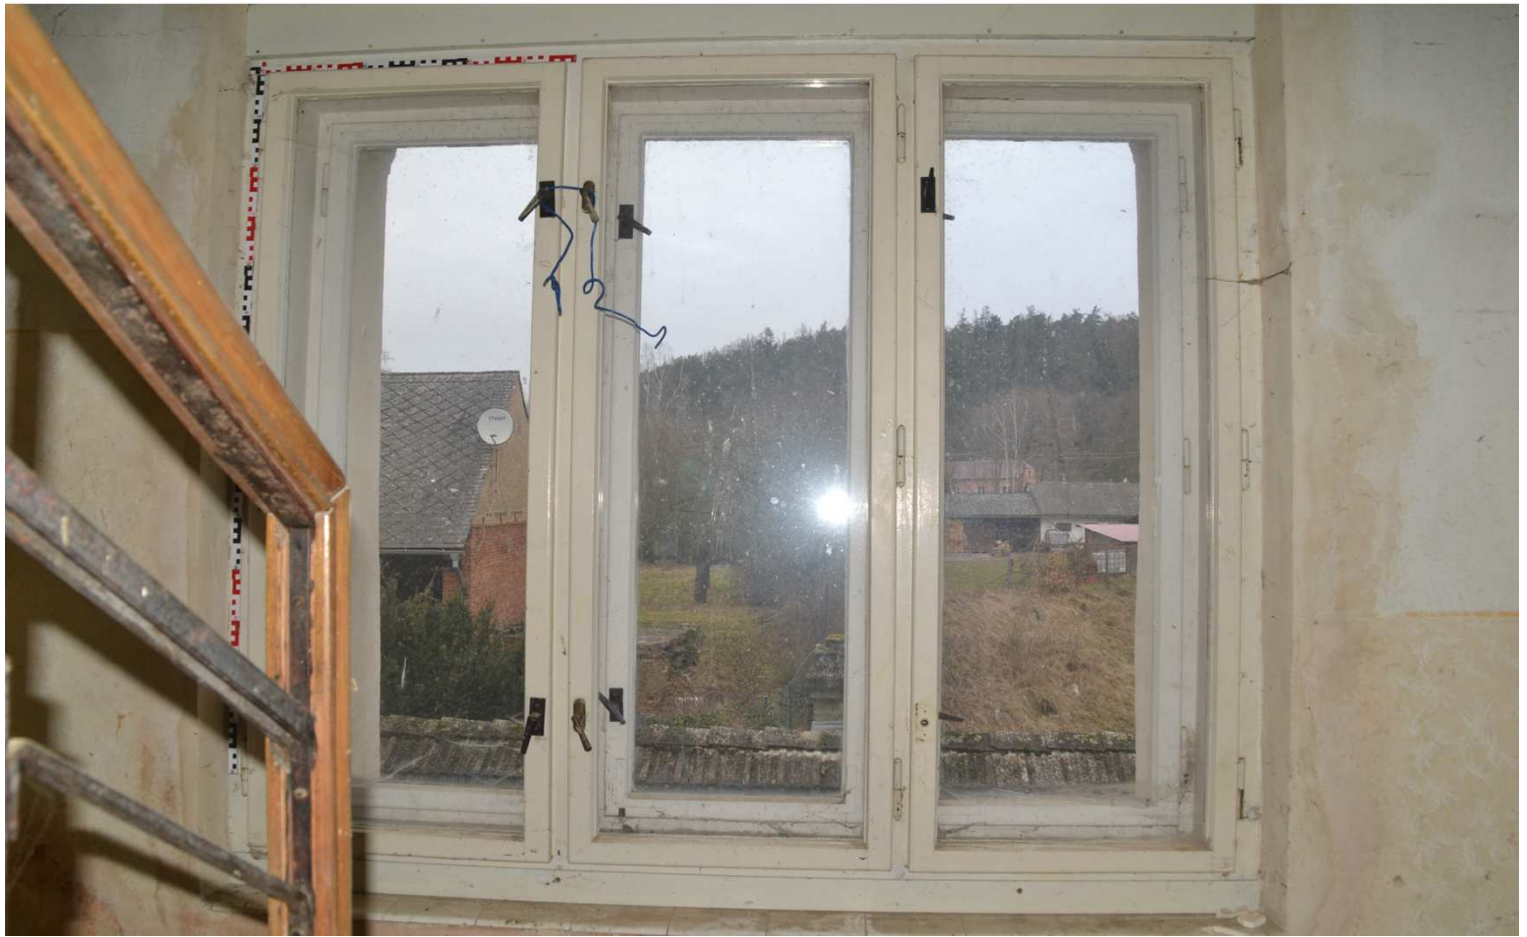
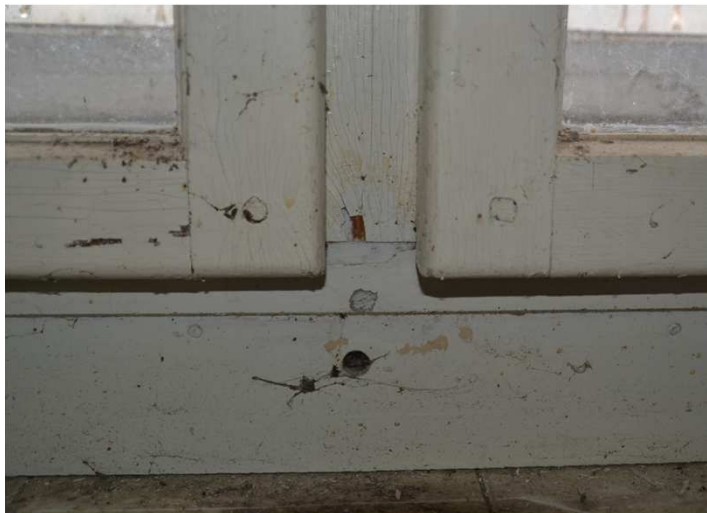
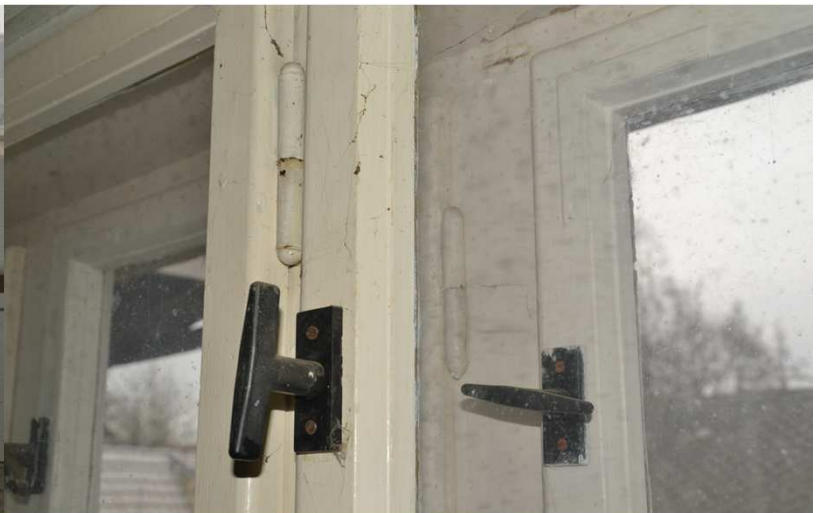
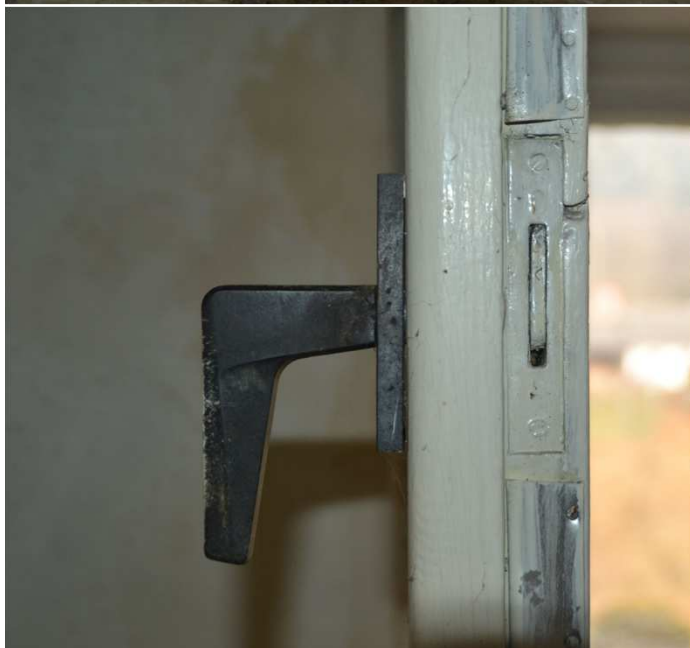
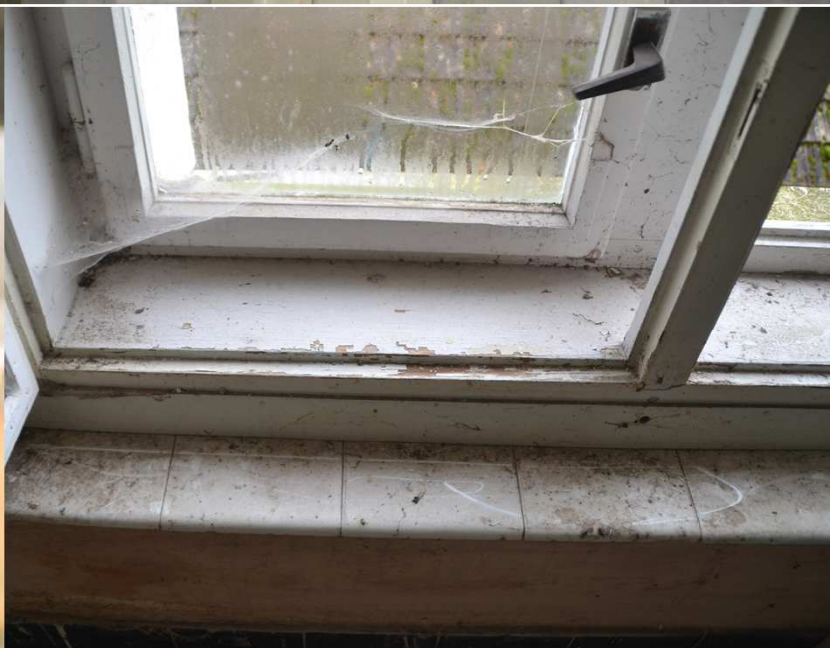
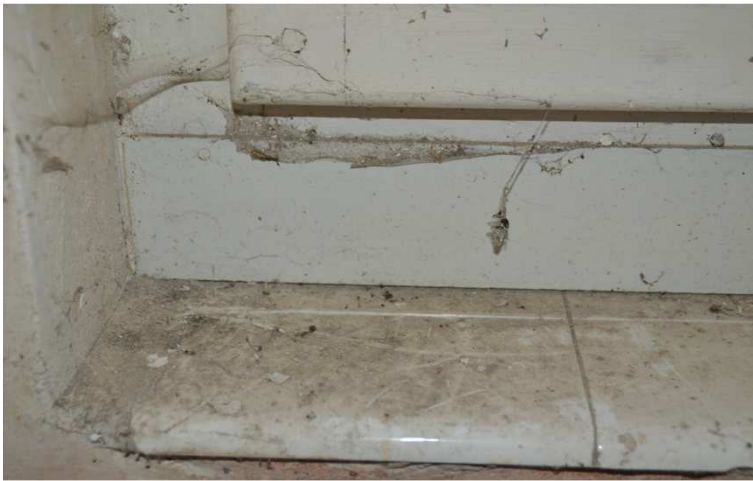
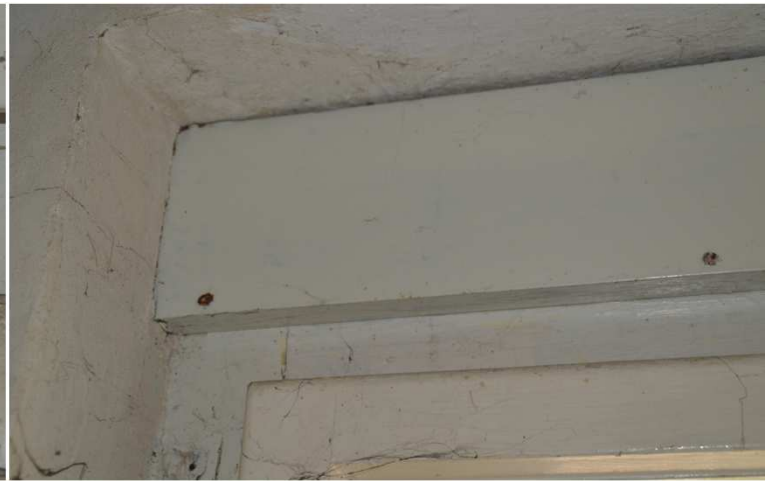
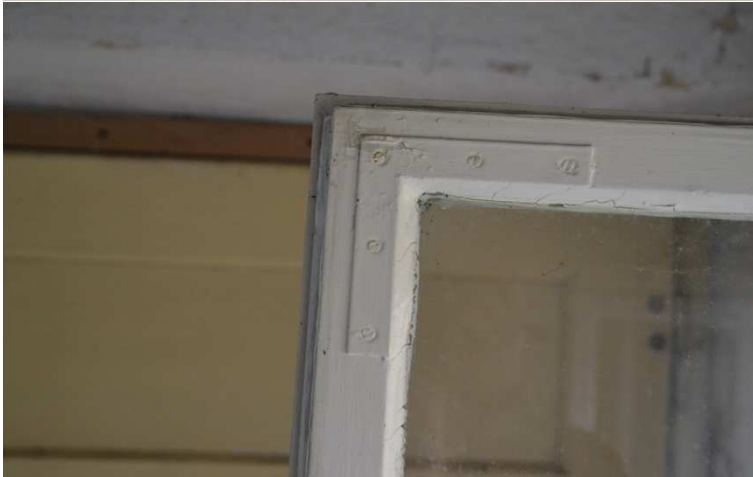
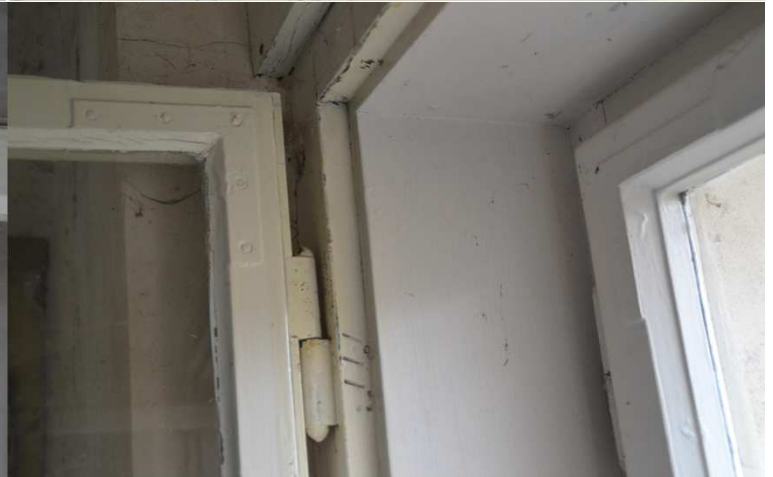
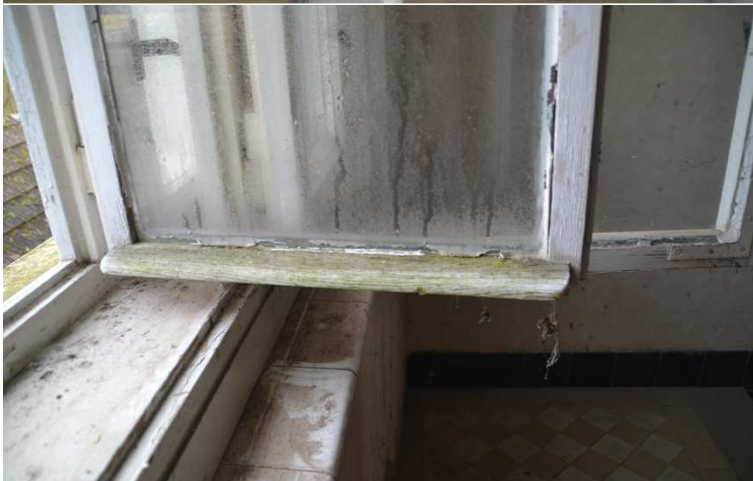
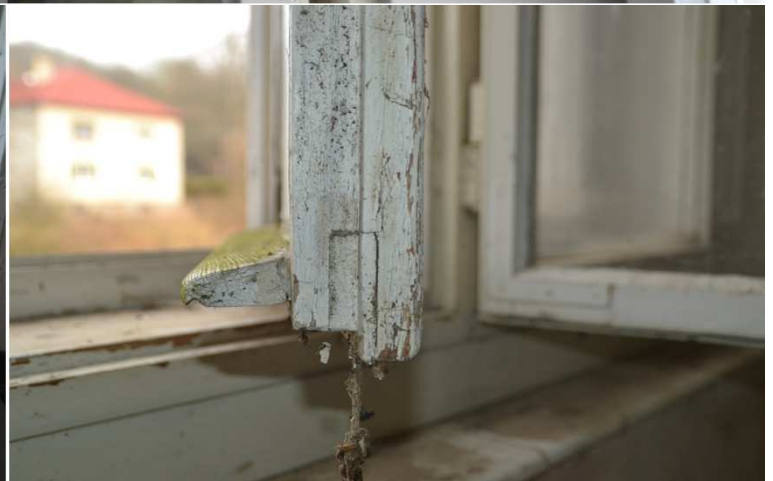
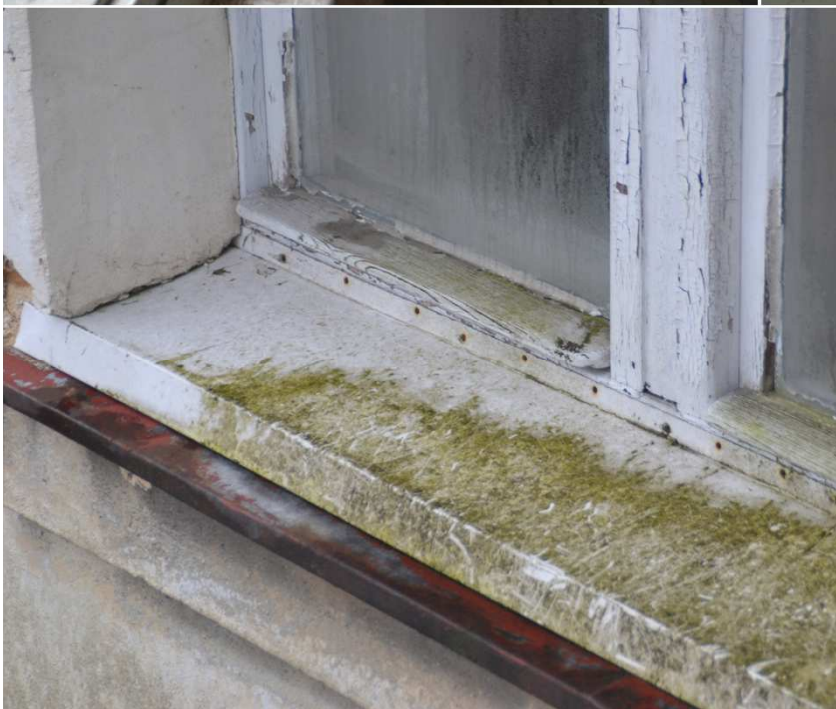
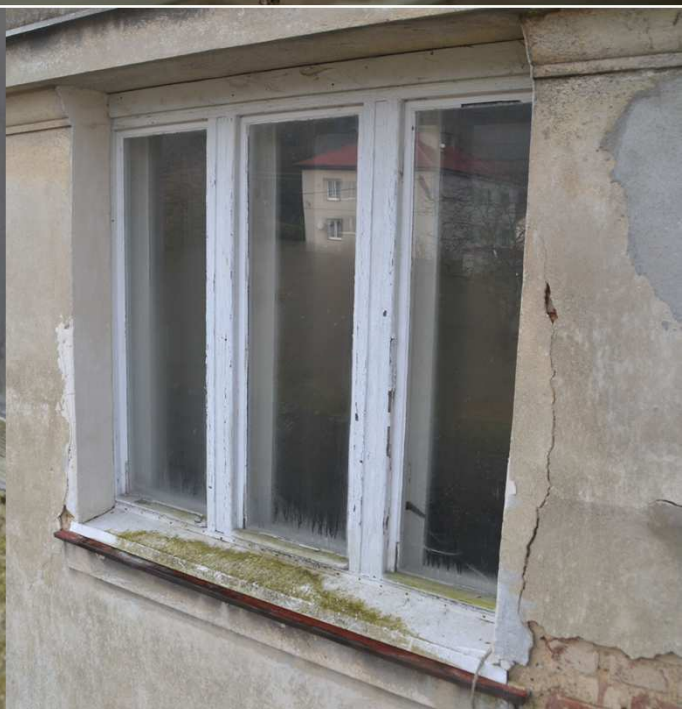
<b>Prvek:</b>	okno	<b>Označení prvku:</b>	<b>C11</b>
<b>Základní rozměry (š/v mm):</b>	1840/1651	<b>Umístění:</b>	S průčelí, 1. osa od Z, okno na 2. mezipodestě hl. schodiště
<b>Popis:</b>	<p>podélně obdélné dřevěné dvojitě trojdílné dovnitř otvíravé okno s deštěnou špaletou, prvek stejného typu jako <b>B20</b>. Vnější okno osazeno za lícem fasády, vnitřní okno mírně za lícem zdiva, špalety mají rovné boky. Vnitřní špaleta je poměrně úzká a bedněná prkny. Parapetní strana interiérové špalety obložena bílým keramickým obkladem. Vlysy <u>rámu</u> jsou prosté, s polodrážkou na rubové straně, do které zapadají okenní křídla, svislá a spodní polodrážka vnitřního okna tvořena obložkami. Rámy symetricky dělí dva svislé sloupky na tři pole. Vlysy sloupek mají polodrážky na rubové straně, na lící straně zaoblené volné hrany a čelní lící stranu zdobenou svislou mělkou vpadlinou. Horní vodorovná strana rámu překryta prknem, spodní nějakou dřevovláknitou deskou, oba prvky opatřeny nátěrem shodným s lícím nátěrem okna a uchyceny pomocí hřebíků z drátu. <u>Okenní křídla</u> na výšku obdélná, nečleněná. Závěsy jsou prosté, zapuštěné s válcovými pouzdry se zaoblenými konci (každé křídlo na třech závěsech). Nárožní spoje provedeny na rozpor a čep, jištěny dřevěnými kolíky. Nároží křídel směrem do špalety ztužena prostými plechovými rohovníky uchycenými pomocí vrutů s přímým zářezem. Zasklení do polodrážky za pomoci tmelu je situované na lících stranách křídel. Protější strany vlysu opatřeny jednoduchou profilací tvořenou odsazeným hladkým okosením. Uzavírání zajišťují dvojice jednoramenných novodobých typových bakelitových kliček uchycených vruty s přímým zářezem, jedna je dvouramenná, jedna chybí a na středním křídle vnitřního okna jsou mosazné kličky s na výšku obdélnou vypouklou podložkou se zaoblenými konci. Mechanismy závorek jsou zapuštěné, uchycené vruty s přímým zářezem. Závorky zapadají do otvorů ve stojkách rámu, chráněných plechem uchyceným pomocí vrutů s přímým zářezem. Na lící straně spodního vlysu vnějších křídel uchycena dřevěná okapnice - patrně podélným čepem</p>

<b>Materiál:</b>	měkké dřevo, mosaz, čiré sklo, dřevěné kolíčky, sklenářský tmel, vruty s přímým zářezem, bakelit		
<b>Povrchové úpravy:</b>	patrně syntetický nátěr v odstínu bílé barvy, místy prosvítá nátěr v odstínu slonová kost.		
<b>Zasklení:</b>	čiré tabulové průmyslově vyráběné sklo		
<b>Kování:</b>	zapuštěné závěsy s válcovými pouzdry a zaoblenými konci - 18 ks, jednoramenná mosazná klička s vypouklou podložkou - 2 ks, prosté rohovníky z plechu		
<b>Technický stav:</b>	Vnitřní okno v dobrém technickém stavu, chybí jedna klička, místy popraskaný a oloupaný nátěr a narušený zasklívací tmel. Povrch mosazi více či méně zoxidovaný a znečištěný. Popraskaný nátěr spodní strany deštění špalety. Horší stav vykazuje lící strana vnějšího okna, nátěr dožívá - místy zcela odhaleno dřevo, nátěr se odlupuje ve vrstvách. Odhalené dřevo začíná pozvolna degradovat, a je uchycena mikrovegetace. Obnova prvku patrně stále ještě vyžaduje zásah na úrovni zvýšené údržby, u vnějšího okna však nelze vyloučit i nutnost dílčí rekonstrukce.

<b>Datace:</b>	snad původní prvek z doby přestavby objektu, kol. r. 1930		
<b>Památková hodnota:</b>	Tradičně provedený truhlářský výrobek s dochovanými spoji, detaily a částečně i kovááním. Doklad dobové produkce a typický příklad tzv. kastlového okna. Stylově a typově prvek doplňuje hodnotný soubor výplní pocházející z doby velké přestavby v první třetině 20. stol.		
<b>Poznámky:</b>	vlysy křídel mají jednodušší profilaci než všechna ostatní okna pocházející z doby přestavby objektu, tato hladká profilace se shoduje s profilacemi vlysů výkladce <b>A3</b> a okna na nižší mezipodestě schodiště <b>B20</b> , pod podložkami bakelitových kliček nenalezeny otisky po jiných (starších) prvcích.		
<b>Autor listu:</b>	Stanislav Plešmíd	<b>Datum:</b>	21.12.21

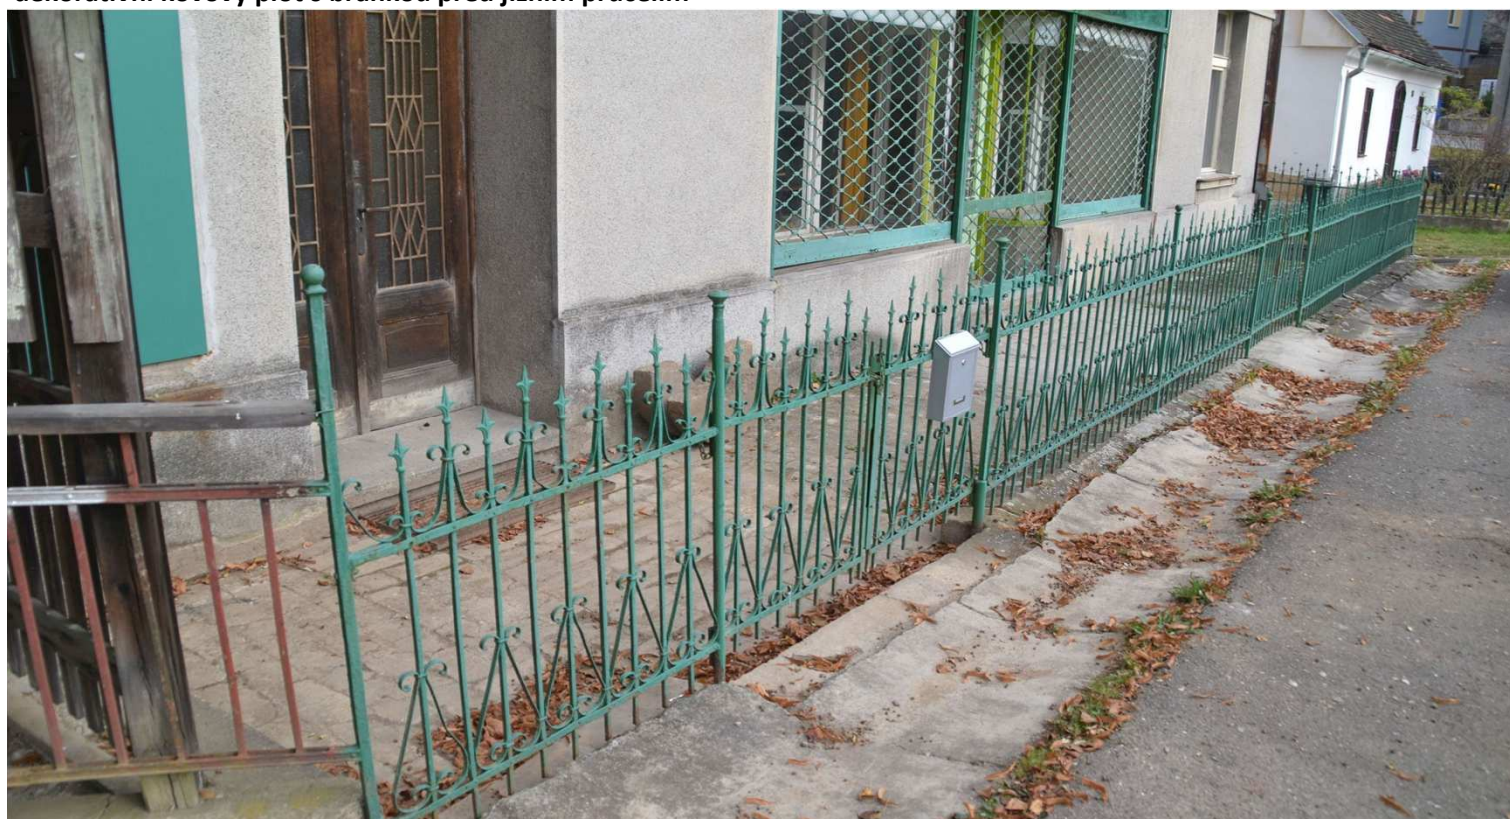
dekorativní kovový plot s brankou před jižním průčelím

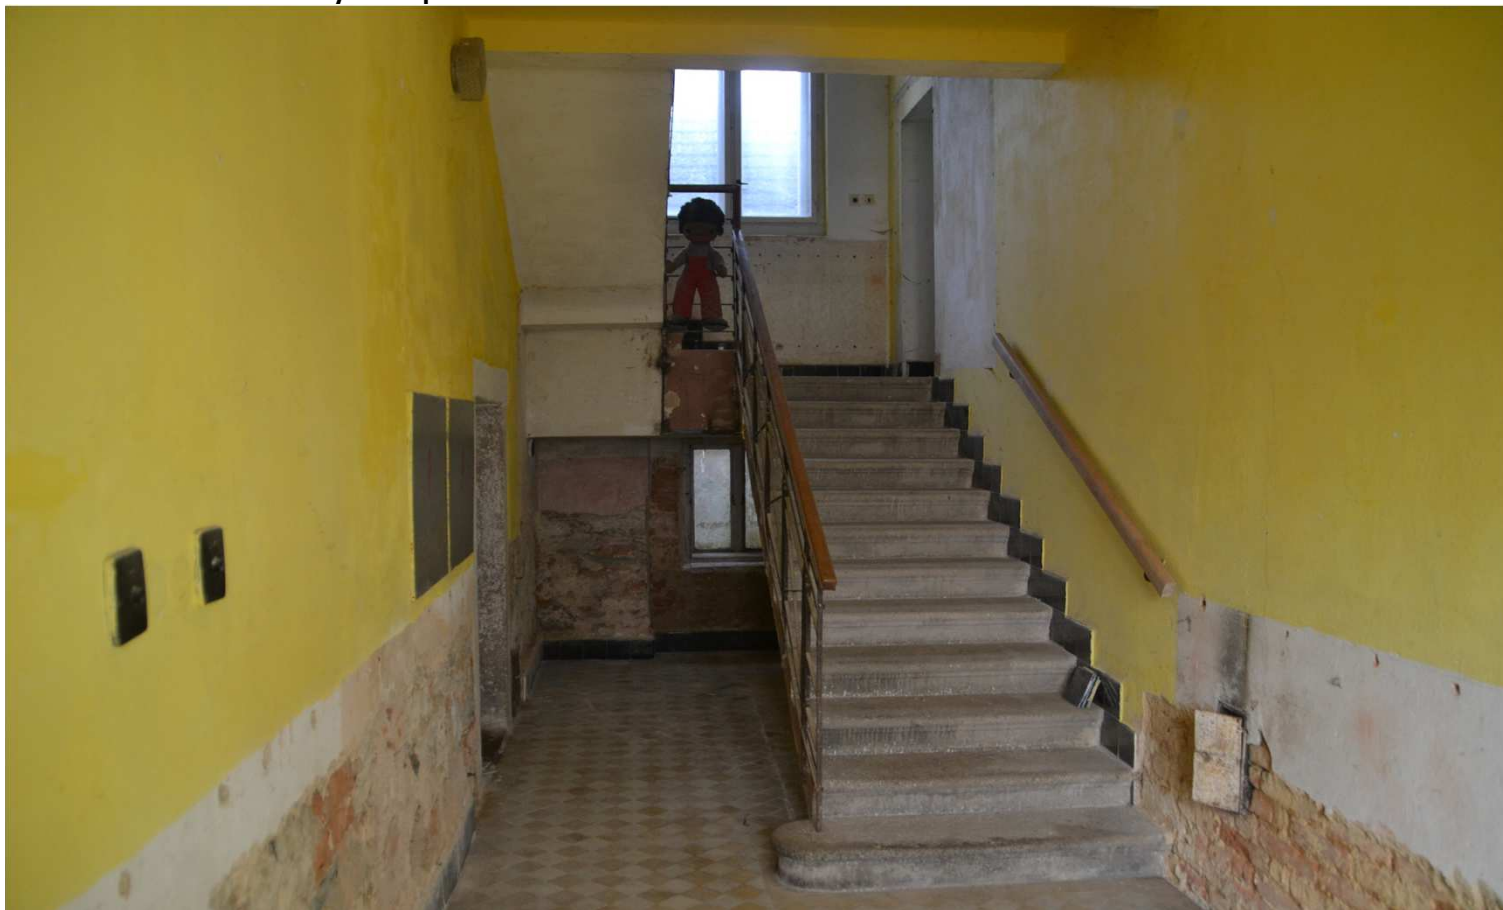
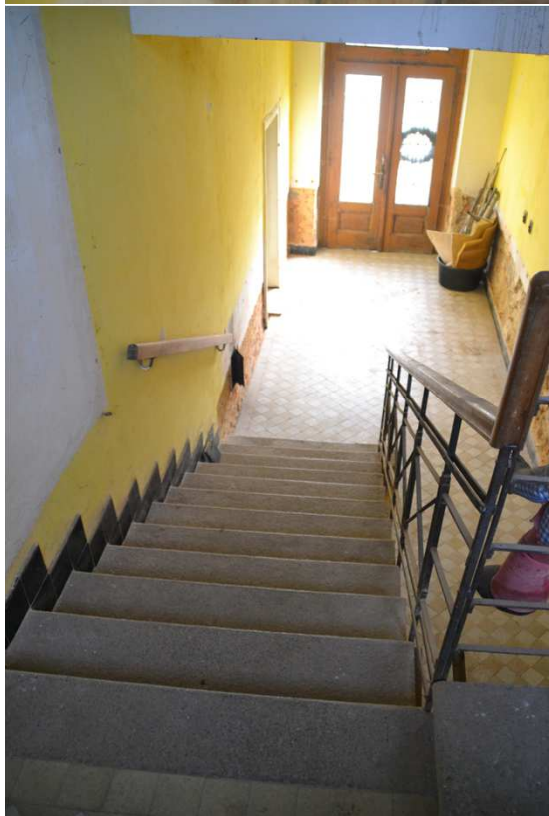
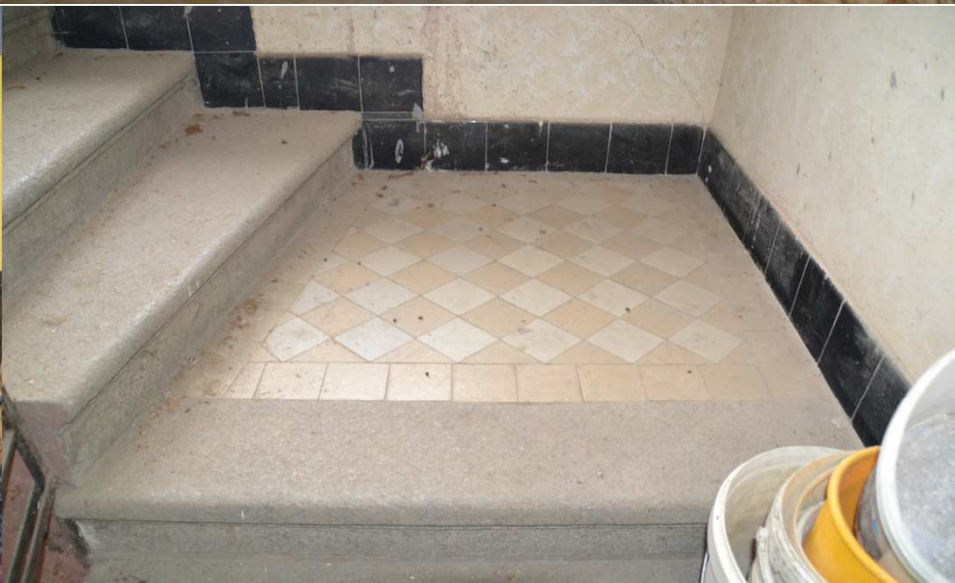
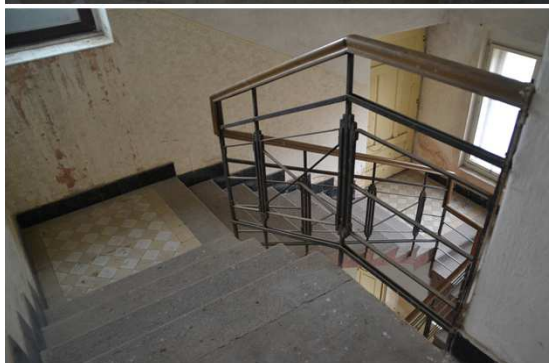
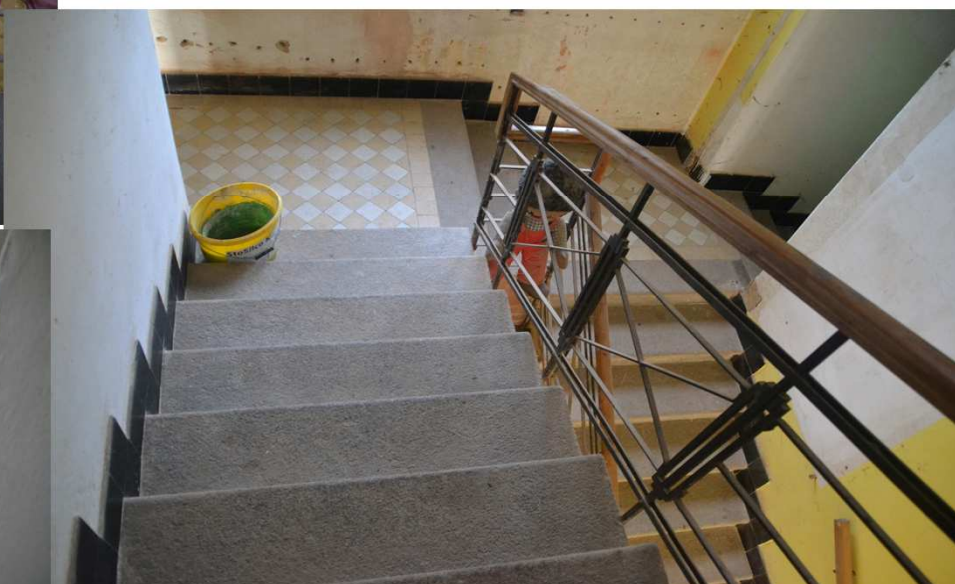
hlavní schodiště s kamennými stupni a včetně dlažeb

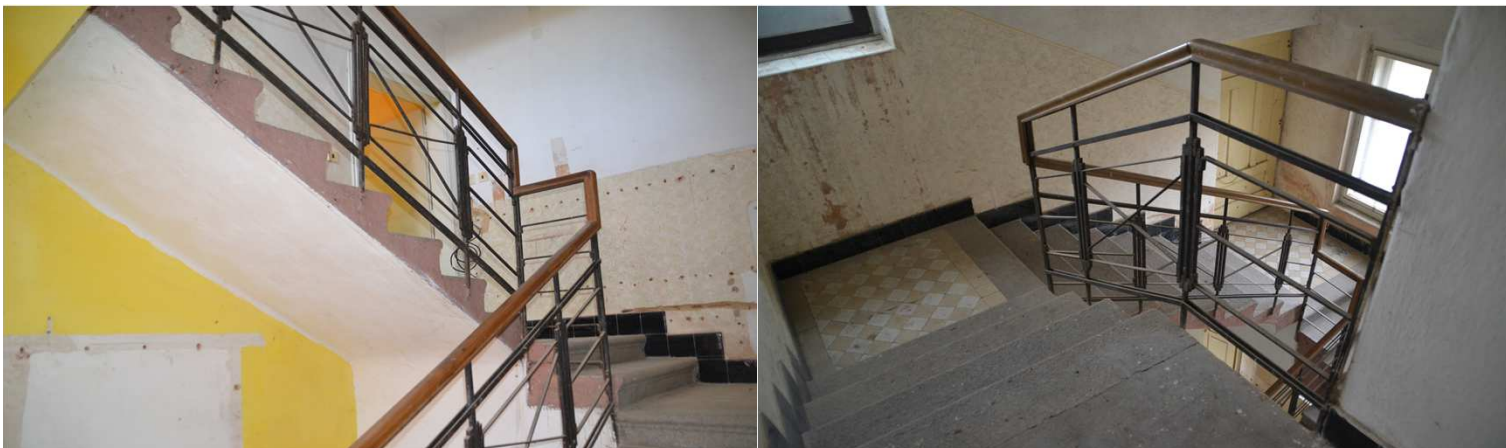
**zábradlí hlavního schodiště**

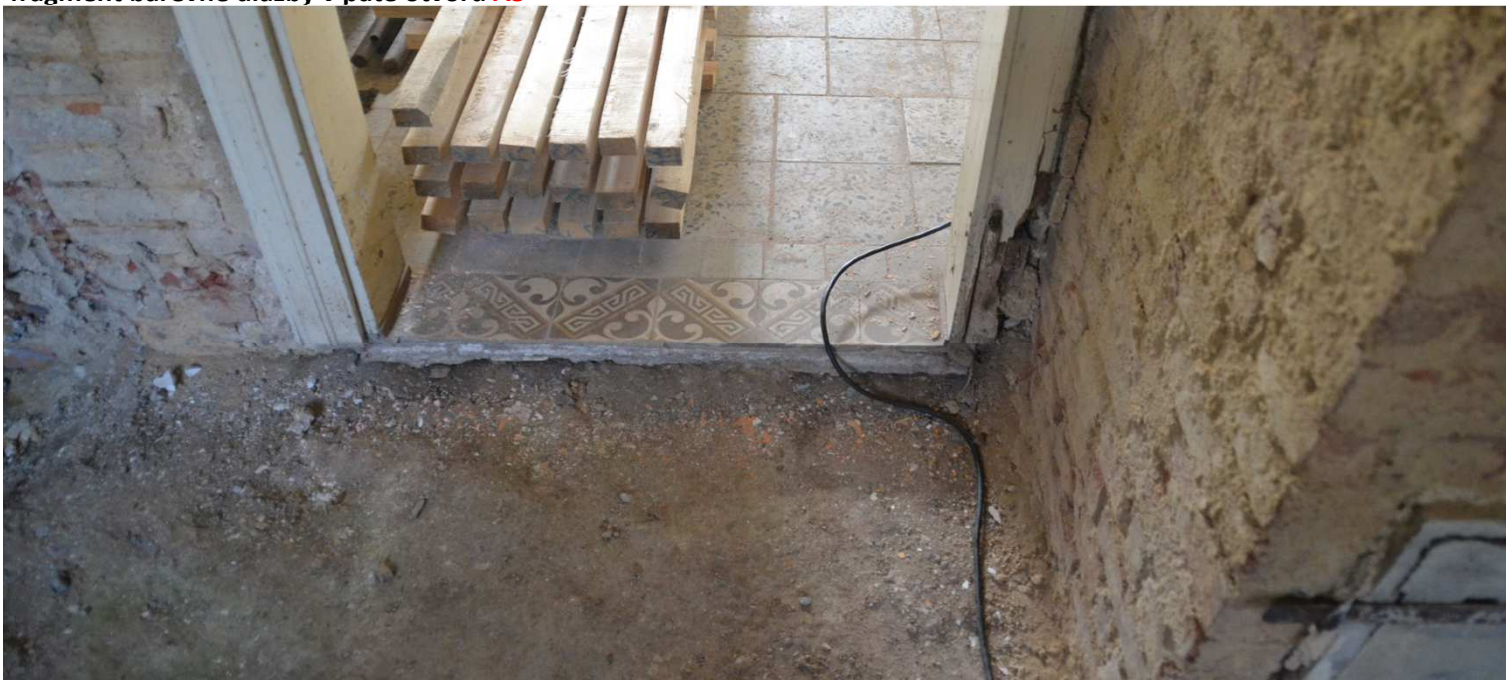
**fragment barevné dlažby v patě otvoru A5**

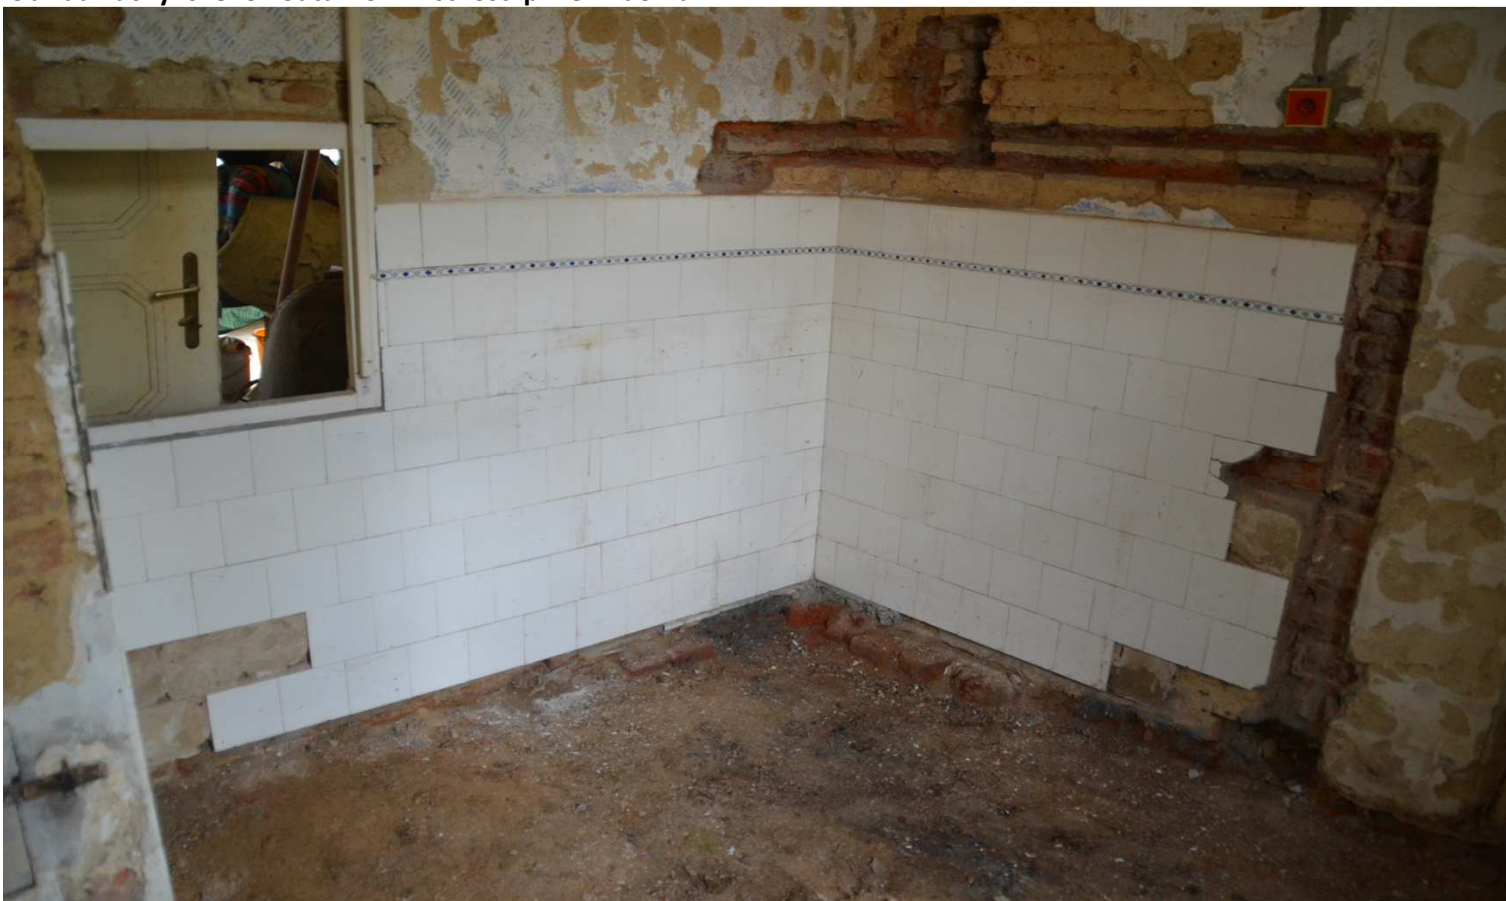
**obklad kuchyňského koutu v SV místnosti přízemí domu**

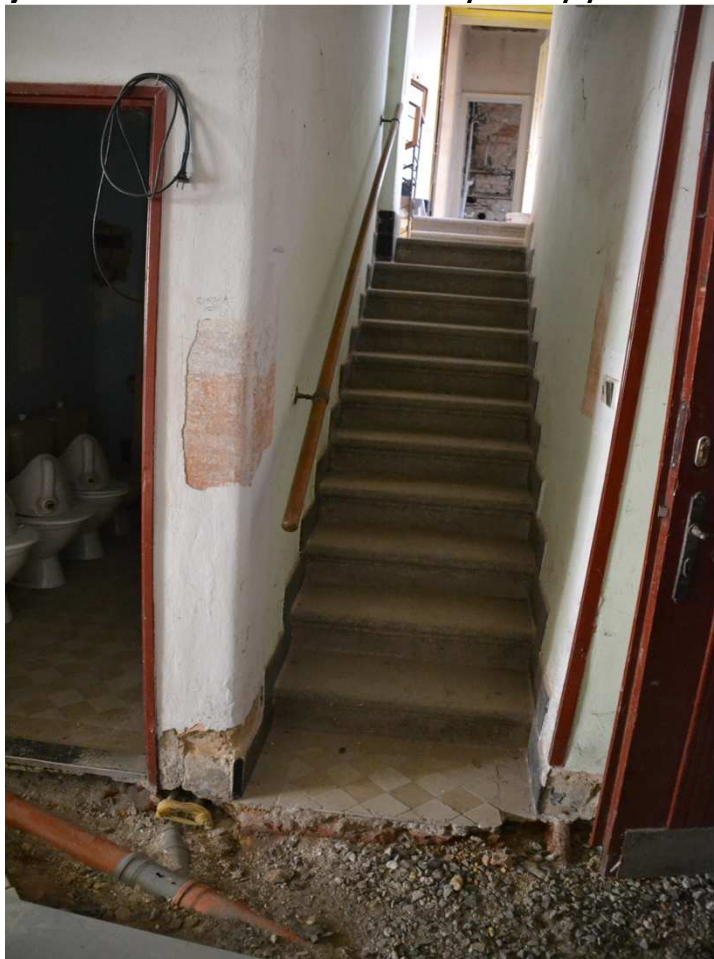
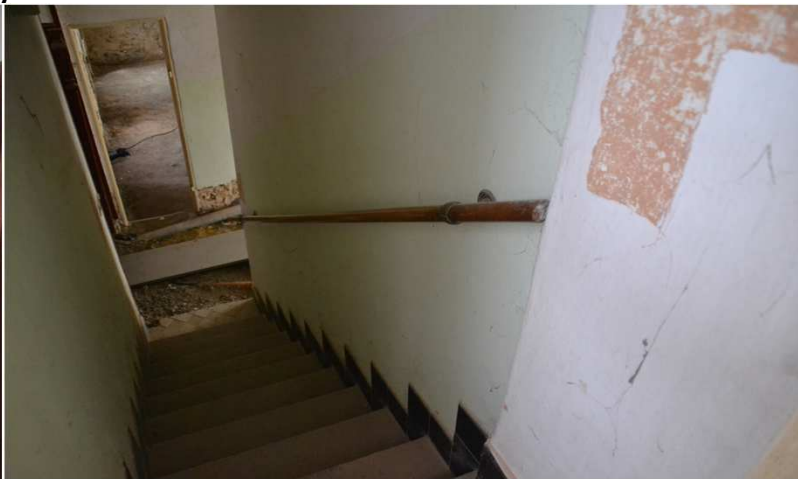
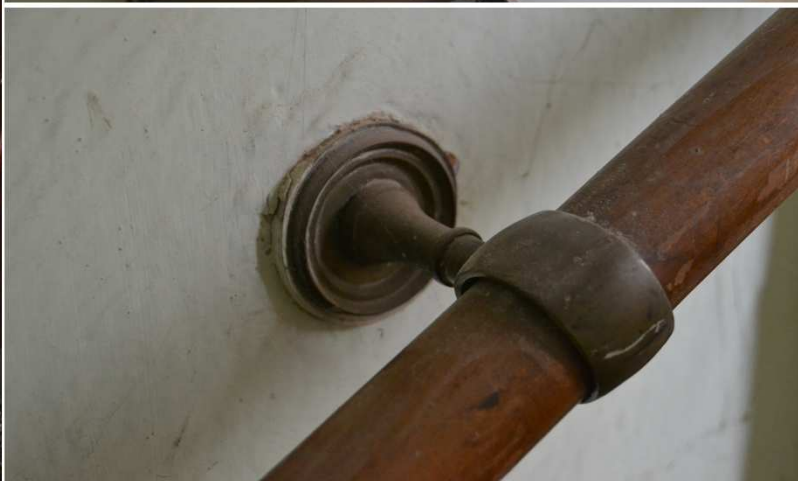
boční jednoramenné schodiště s kamennými stupni včetně fragmentu dlažby v nástupu/zábradlí bočního jednoramenného schodiště s mosaznými úchyty a dřevěným madlem

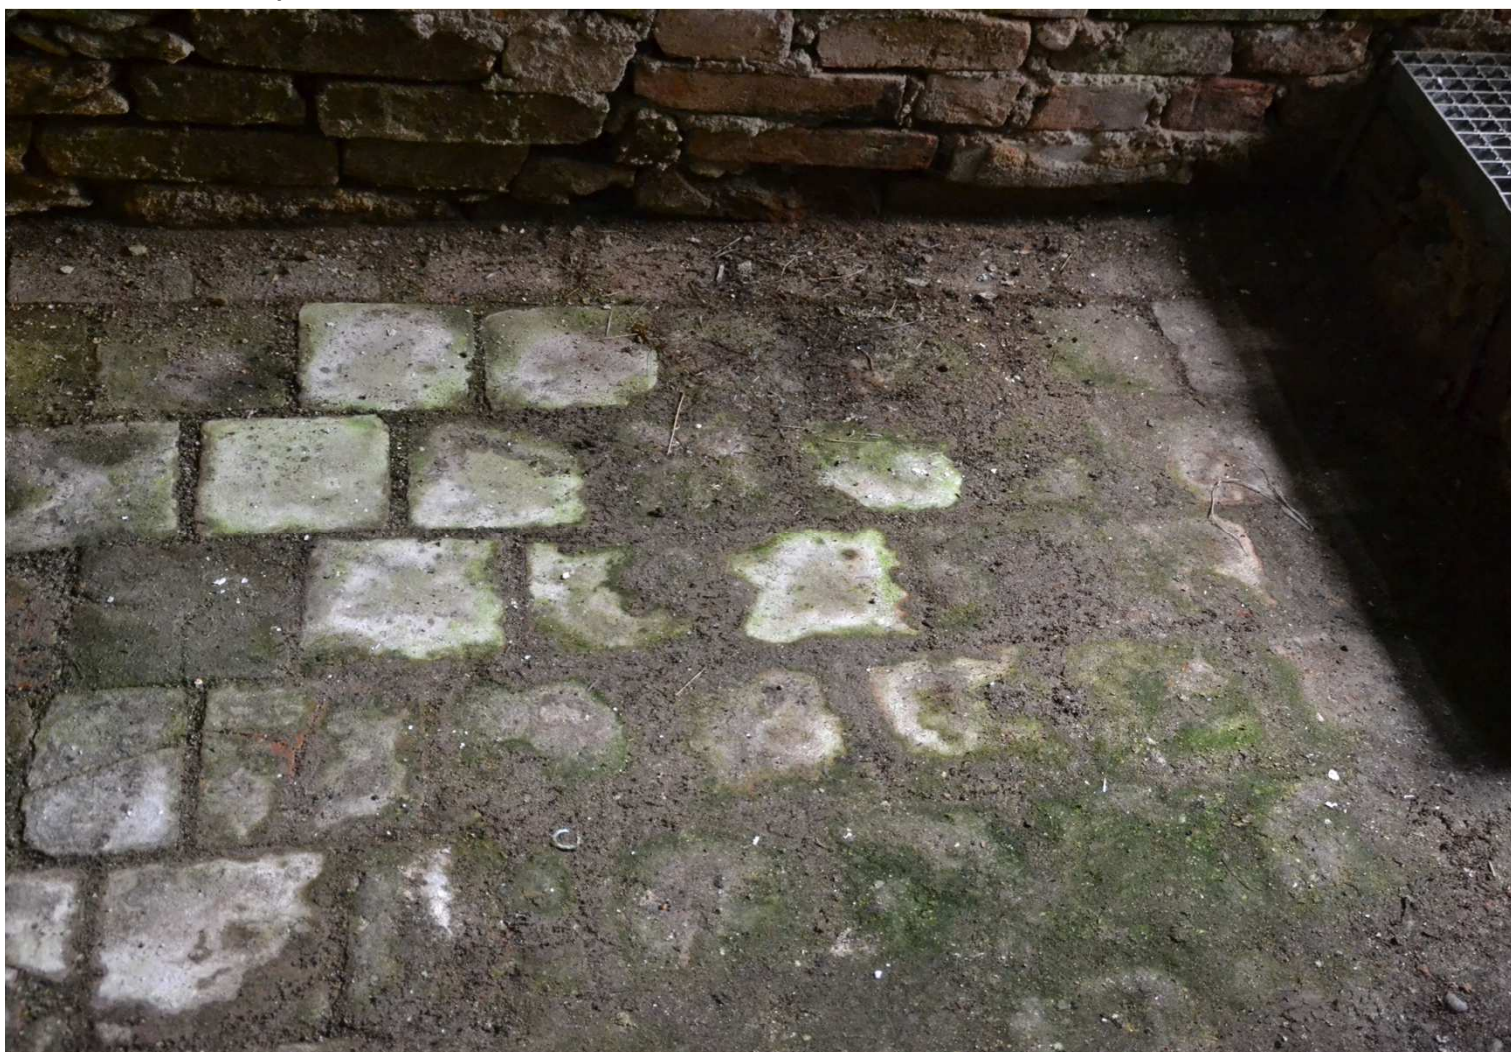
cihelná dlažba ve sklepě

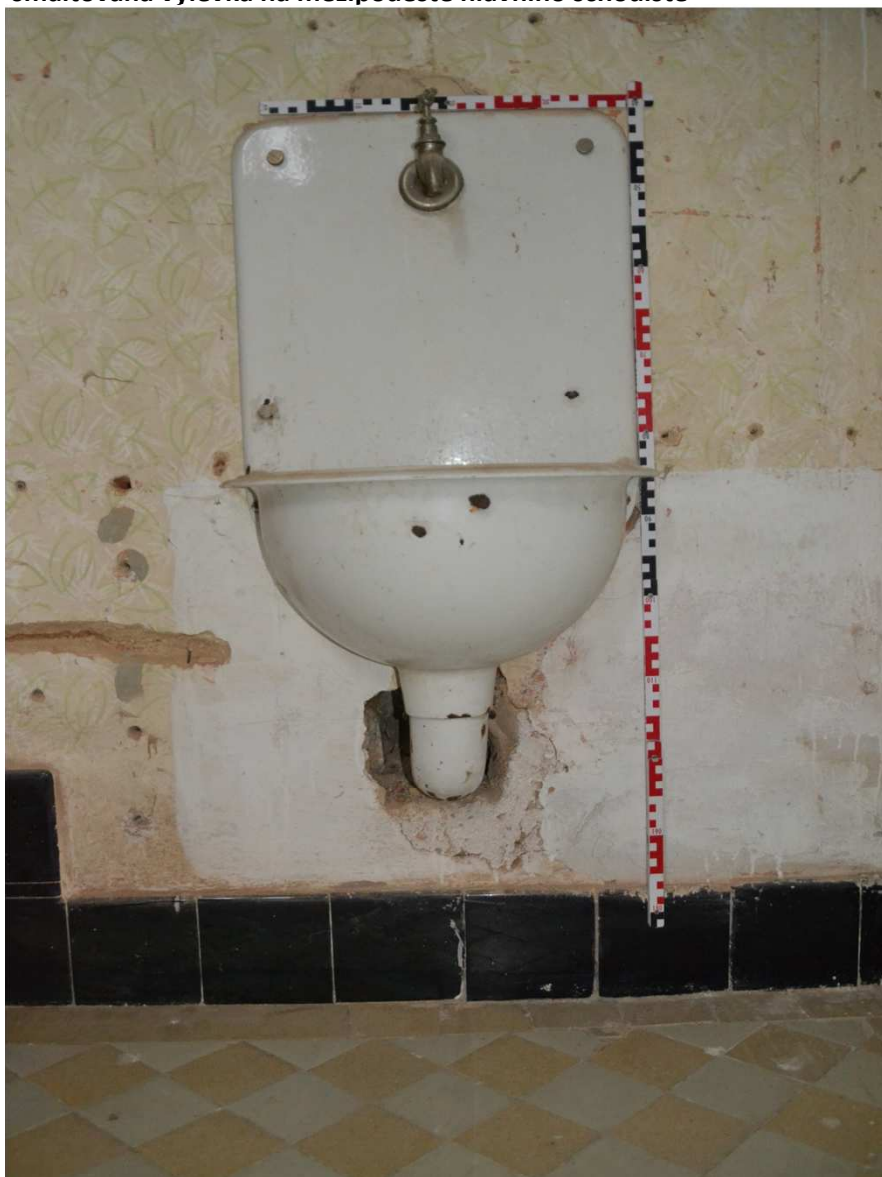
smaltovaná výlevka na mezipodestě hlavního schodiště

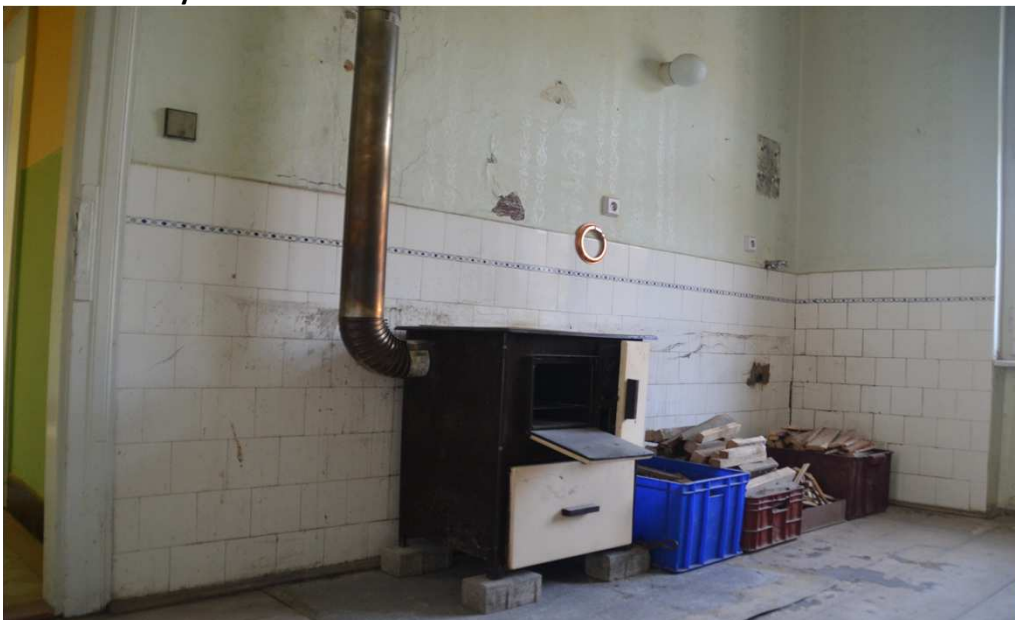
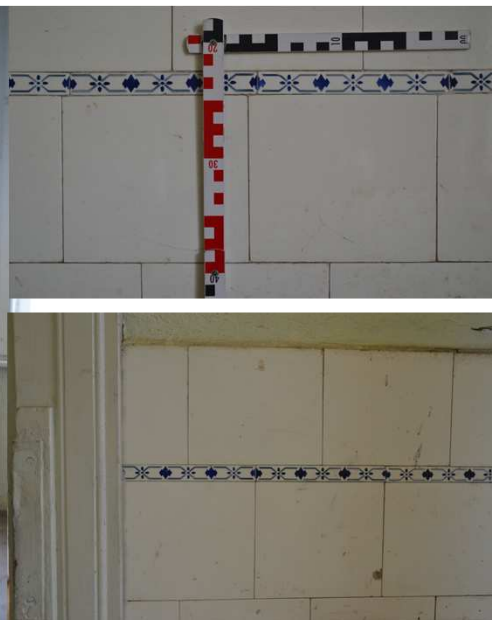
obklad v kuchyni 2

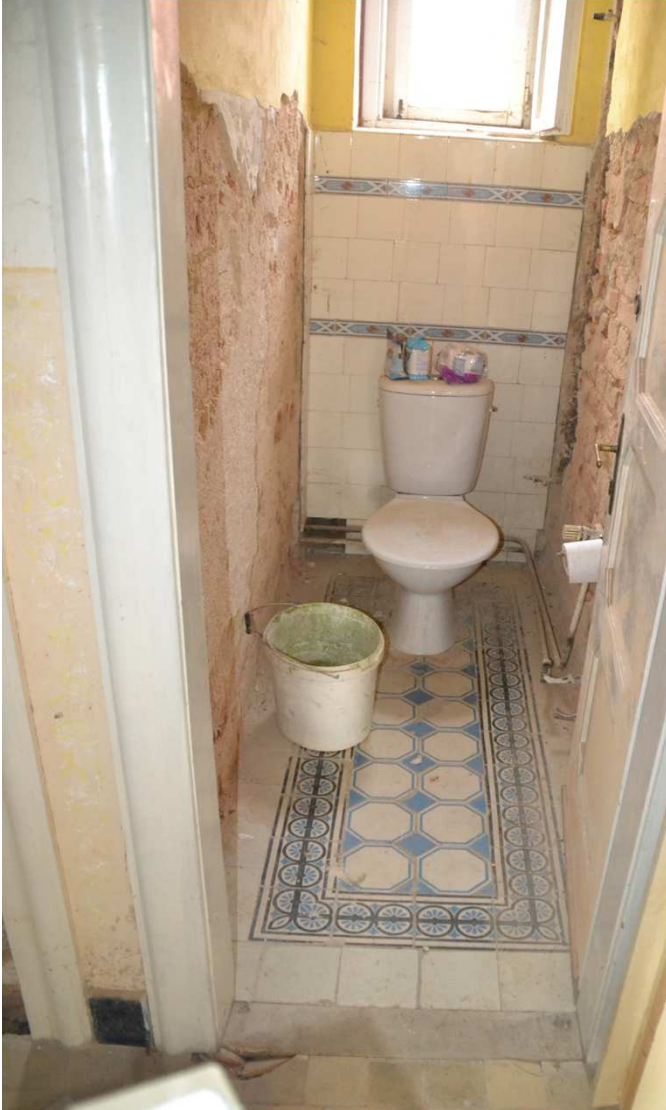
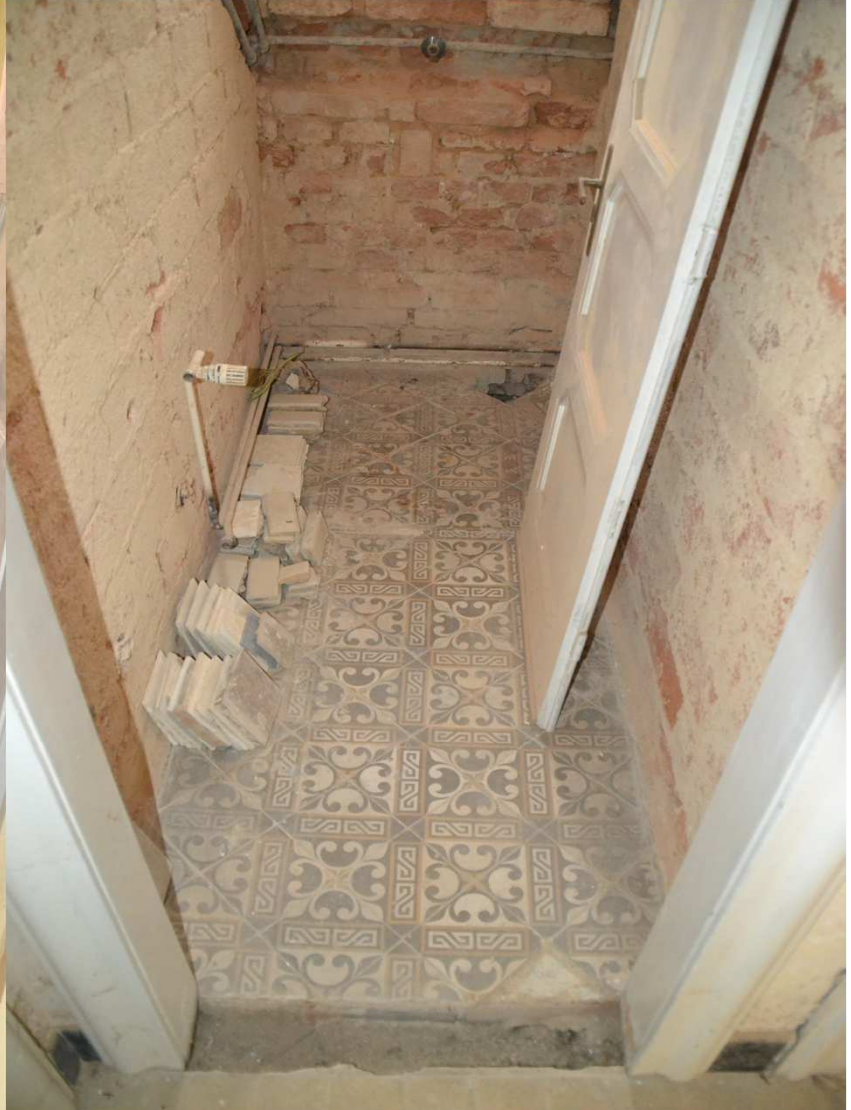
barevná dekorativní vzorovaná dlažba na podlaze prádelny
