NÁLEZOVÁ ZPRÁVA	č. 02
Lokalita / Obec (část obce) <b>Chříč</b>	Okres / Kraj <b>Plzeň - sever / Plzeňský</b>
Objekt <b>dům čp. 24</b>	čp. (č. or., č. parc.), jiná lokalizace <b>čp. 24, s pozemkem st. p. č. 8</b>
[Evidenční číslo kulturní památky v ÚSKP] <b>106593</b>	[Souřadnice] N / E
Zkoumaná část objektu / Prvek <b>celek, výplně okenních a vstupních tvorů</b>	
"Název" akce / NZ <b>inventarizace výplní okenních a vstupních otvorů</b>	
Zpracoval (autor, instituce) <b>Stanislav Plešmíd, NPÚ ÚOP Plzeň</b>	Datum akce / Datum vydání NZ <b>02-10/2021 / 21. 12. 2021</b>
Označení NZ (ev. č. v archivu zpracovatele) <b>PSURP 02/2021</b>	Místo uložení originálu NZ <b>Národní památkový ústav, ÚOP v Plzni, projektový archiv</b>
<b>Zadavatel OPD (osoba, instituce)</b>	Počet stran/Počet příloh/Počet listů příloh <b>10/69/160</b>

**INVENTARIZACE OKENNÍCH A DVEŘNÍCH VÝPLNÍ DOMU ČP. 24, CHŘÍČ, OKR. PLZEŇ - SEVER**

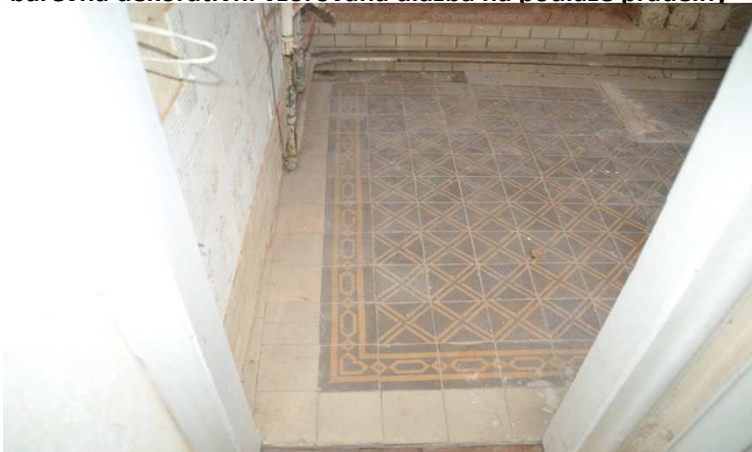
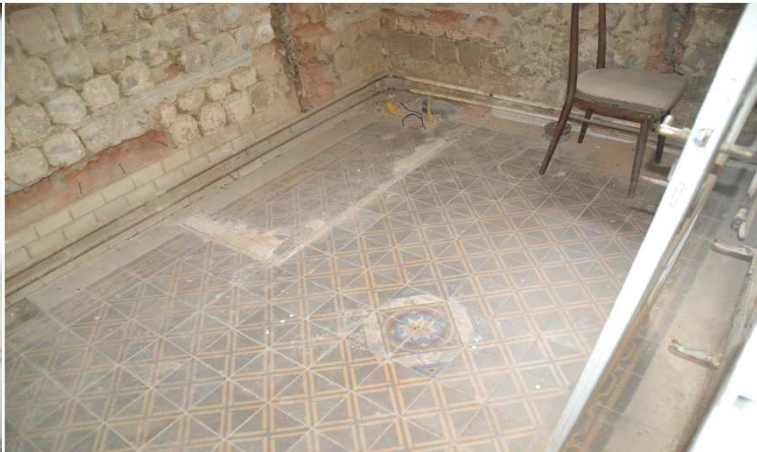
barevná dekorativní vzorovaná dlažba na podlaze koupelny

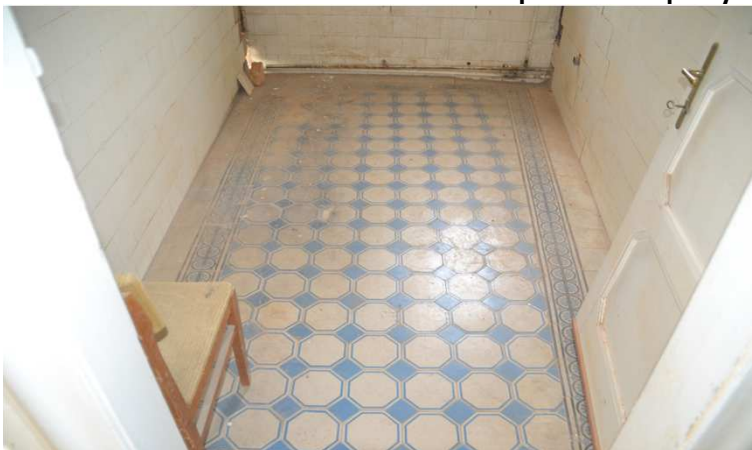
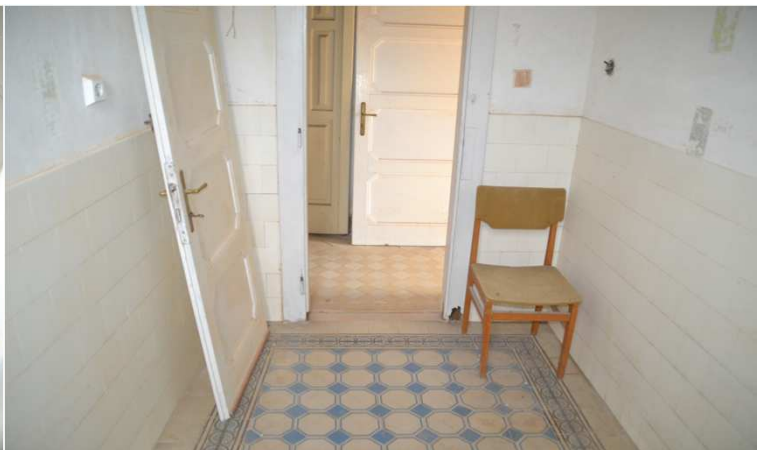
obklad na stěnách koupelny
