| Karta ohrožené památky | | | Lidová architektura | | |
| katastrální území<br>Luka<br>číslo k.ú. 688649 | Část obce<br><b>Luka</b> | Obec<br>Luka | Okres<br>Česká Lípa | Kraj<br>Liberecký | Číslo rejstříku ústř. seznamu<br><b>10412/5-5509</b> |
| Název (označení) památky<br><b>usedlost č. p. 15</b> | | Schválení zápisu/rozhodnutí o prohlášení<br>prohlášeno rozhodnutím MK ČR<br>MK ČR čj. 7702/93 10. 8. 93 | | Součást | Ochranné pásmo |

## Pokračování popisu:

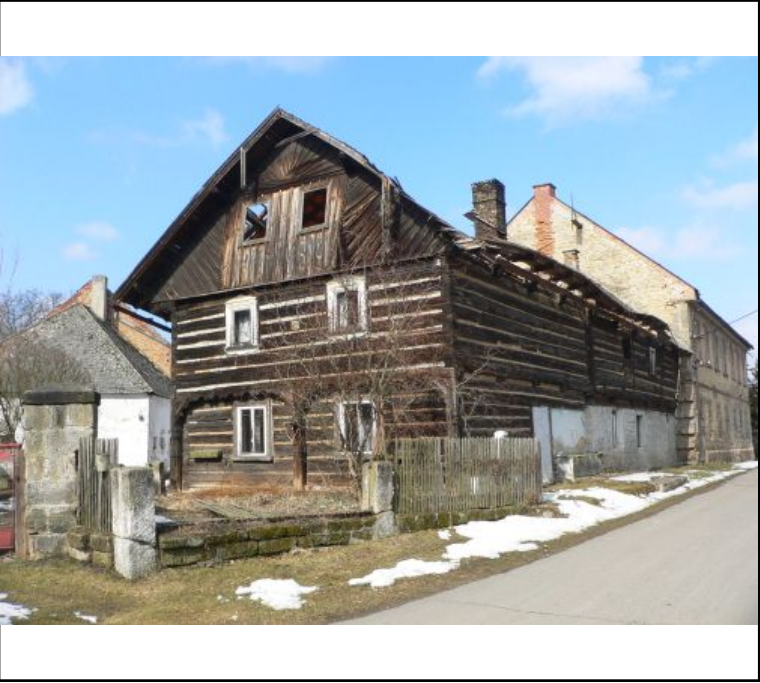
| <p>Stav zachování památky, příp. návrhy opatření</p> <p>havarijní stav, střecha se zřítíla na počátku března 2013, zaplachtování v úrovni nad stropem patra nebylo udržováno a postupně kompletně protekly veškeré nosné konstrukce domu (část stropů se následkem toho zřítíla). *</p> | <p>Odkaz na fotodokumentaci</p> <p>NPÚ, ÚOP v Liberci, fotoarchiv, č. negativů 99540 – 99542 (K. Neumannová, NPÚ, Ústí nad Labem 17.12.1992), 117541 – 117546 (L. Skokanová, NPÚ, Ústí nad Labem 27.2.1996)</p> |
