| Karta ohrožené památky | | | Sakrální architektura | | |
| katastrální území<br>Lobendava<br>číslo k.ú. 686271 | Část obce<br><b>Lobendava</b> | Obec<br>Lobendava | Okres<br>Děčín | Kraj<br>Ústecký | Číslo rejstříku ústř. seznamu<br><b>40752/5-3813</b> |
| Název (označení) památky<br><b>kostel Navštívení P. Marie / márnice</b> | | Schválení zápisu/rozhodnutí o prohlášení<br>prohlášeno rozhodnutím školské komise<br>ŠKK ONV čj. 18/64 24. 11. 64 | | Součást | Ochranné pásmo |

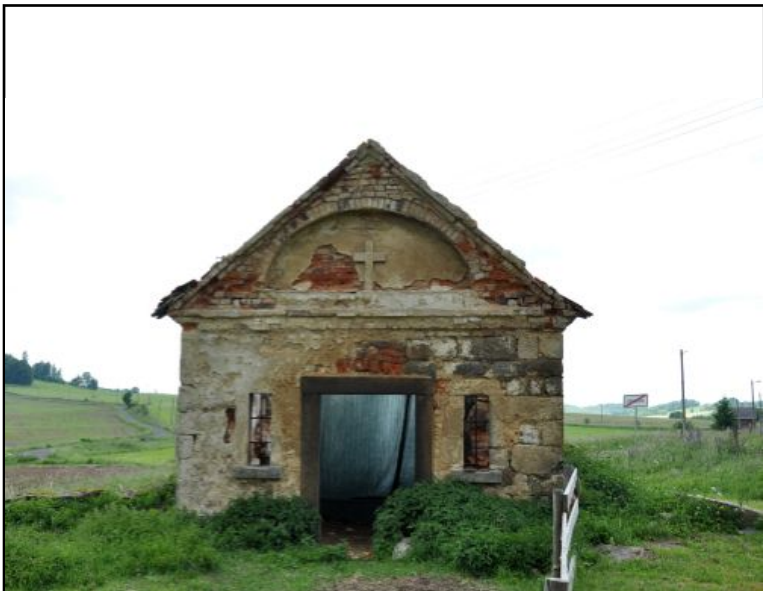
| <p>Stav zachování památky, příp. návrhy opatření<br/>2013: částečně destruovaný, destrukce dále pokračuje *</p> | <p>Odkaz na fotodokumentaci<br/>digitální fotodokumentace aktuálního stavu objektu, rok pořízení: 2012, autor: T. Nejezchlebová (uloženo v MIS)<br/>fotodokumentace objektu, rok pořízení: 1987, autor: Širlo, uložení: NPÚ ÚOP v Ústí nad Labem, fototéka negativy, základní fond, sign. svazku 84751<br/>fotodokumentace objektu, rok pořízení: 2002, autor: K. Neumannová, uložení: NPÚ ÚOP v Ústí nad Labem, fototéka negativy, základní fond, sign. svazku 14831</p> |
