| Karta ohrožené památky | | | Sakrální architektura | | |
| Název (označení) památky<br><b>kostel Sv. Archanděla Michaela</b> | | Schválení zápisu/rozhodnutí o prohlášení<br>prohlášeno rozhodnutím školské komise<br>ŠKK ONV Chomutov 11. 12. 63 | | Součást | Ochranné pásmo |

## Doplňkový list - č. 1a

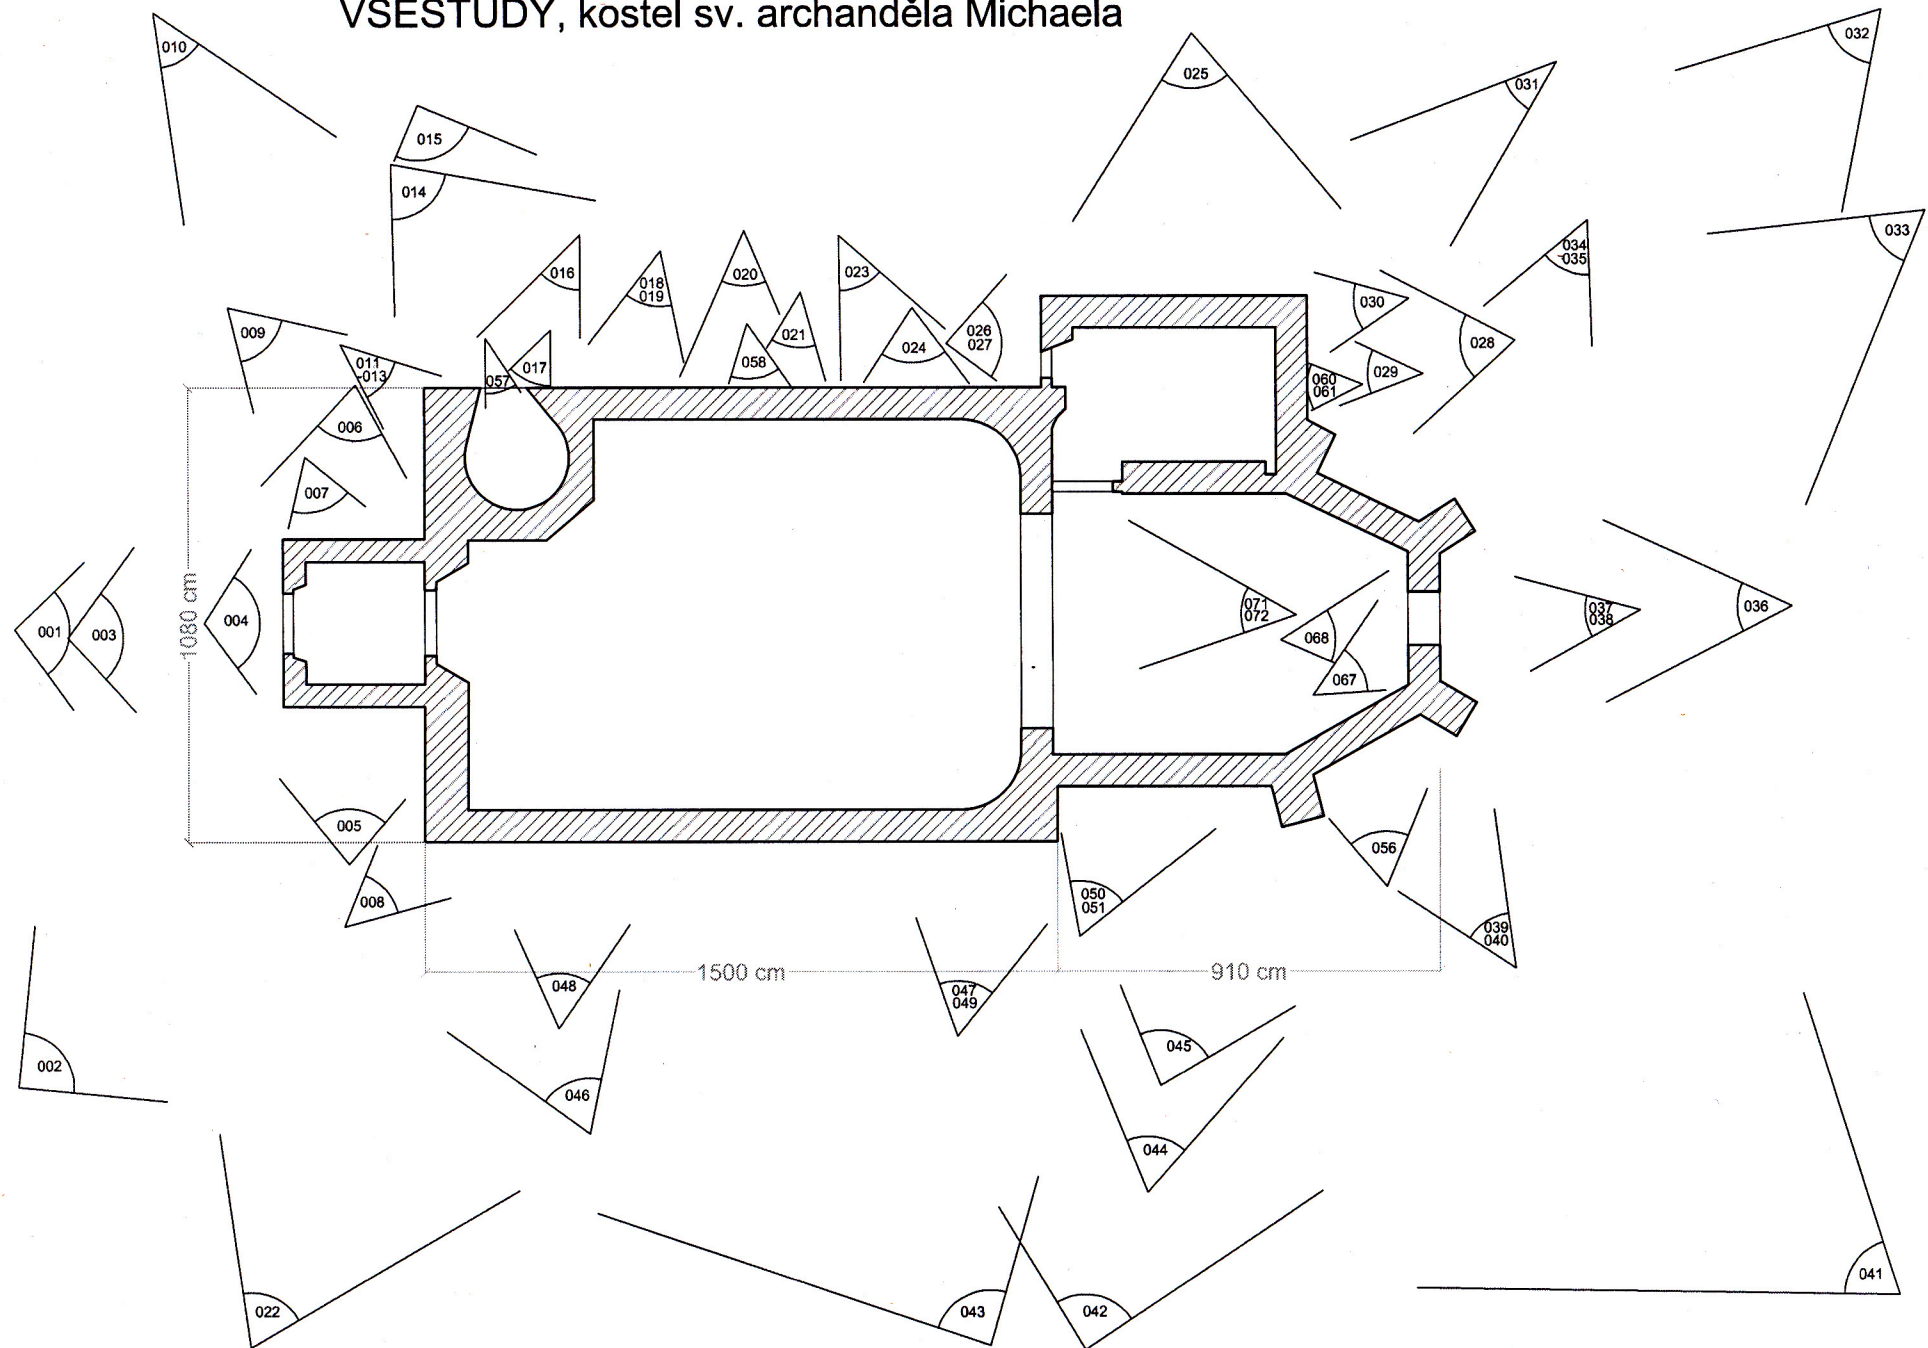
# VŠESTUDY, kostel sv. archanděla Michaela

Všestudy, okres Chomutov, Ústecký kraj  
31474/5-864 kostel Archanděla Michaela,  
exteriér,  
západní a jižní průčelí kostela, pohled od jihozápadu
