| Karta ohrožené památky | | | Sakrální architektura | | |
| Název (označení) památky<br><b>kaple zvaná Hraběcí</b> | | Schválení zápisu/rozhodnutí o prohlášení<br>prohlášeno rozhodnutím školské komise<br>ŠKK ONV 27. 5. 1963 Š/Fe - 63 | | Součást | Ochranné pásmo |

| Část obce<br><b>Jezeří</b> | Obec<br>Horní Jiřetín | Okres<br>Most | Název (označení) památky<br>kaple zvaná Hraběcí | Číslo rejstříku ústř. seznamu<br><b>43197/5-299</b> |

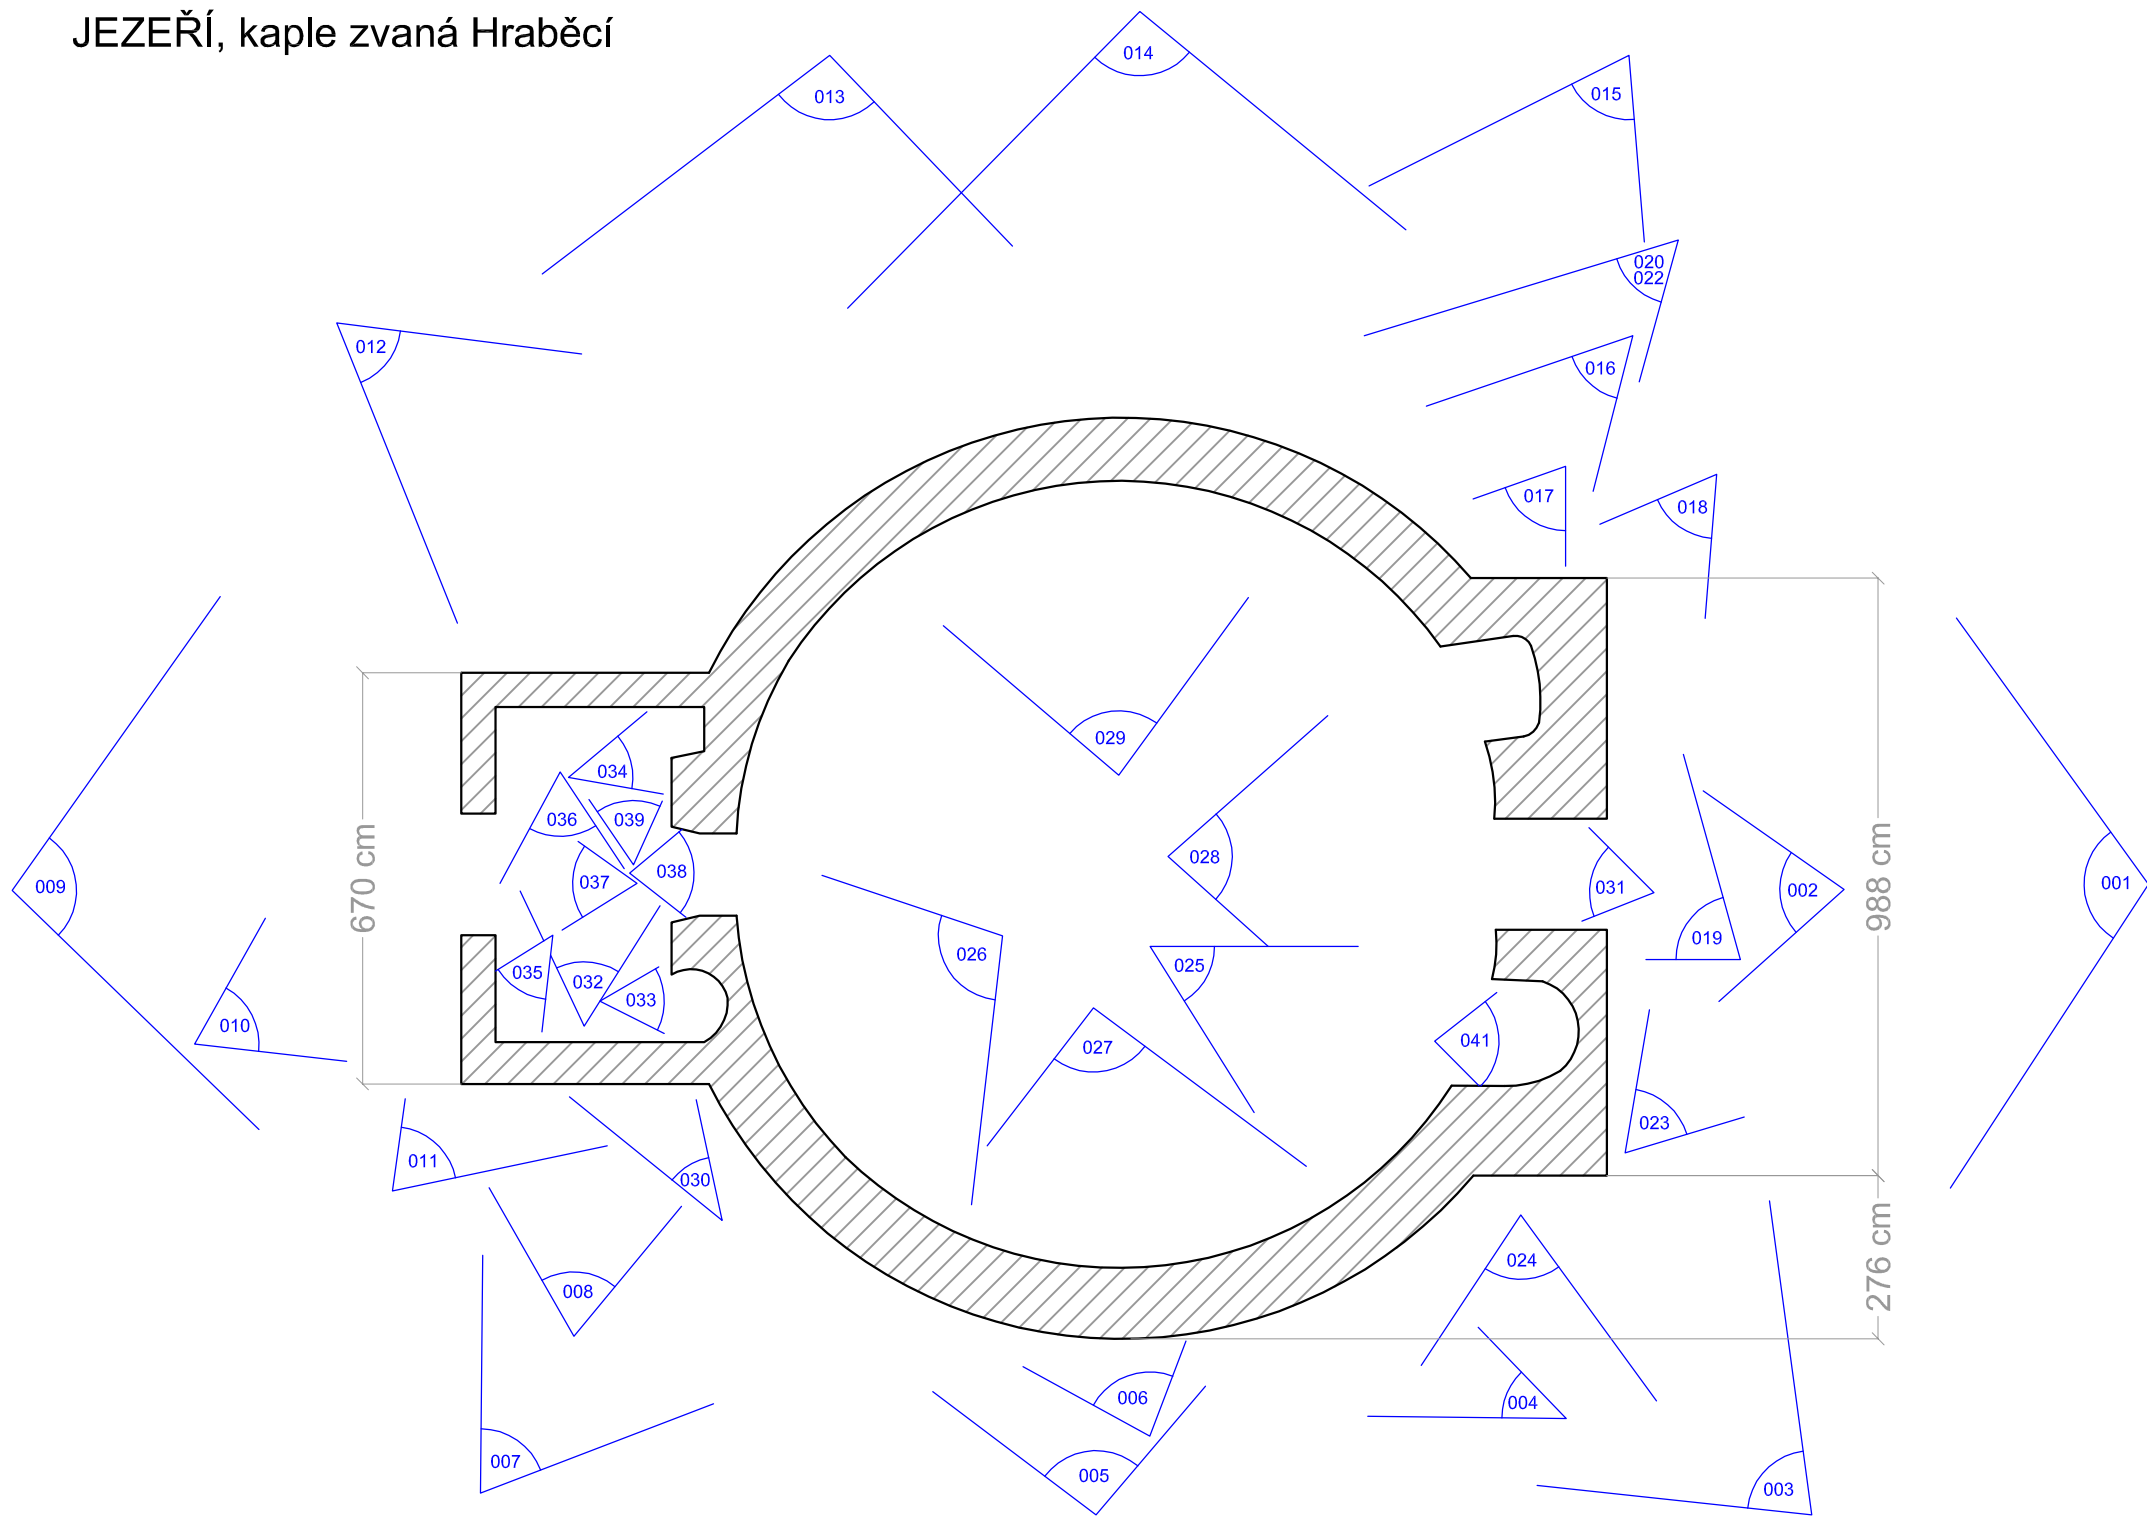
# JEZEŘÍ, kaple zvaná Hraběcí

| <u>stav objektu</u> | <u>stavební prvek/jev</u> | <u>část objektu</u> | <u>materiál prvku</u> | <u>detail prvku/jevu</u> | |
| celkový stav | větrání | lod' | | typ/způsob | okenní a vstupní otvory |
