| Karta ohrožené památky | | Sakrální architektura | | | |
| Název (označení) památky<br><b>kaple výklenková</b> | | Schválení zápisu/rozhodnutí o prohlášení<br>prohlášeno rozhodnutím školské komise<br>ŠKK ONV 27. 5. 1963 Š/Fe - 63 | | Součást | Ochranné pásmo |

## Doplňkový list - č. 1c

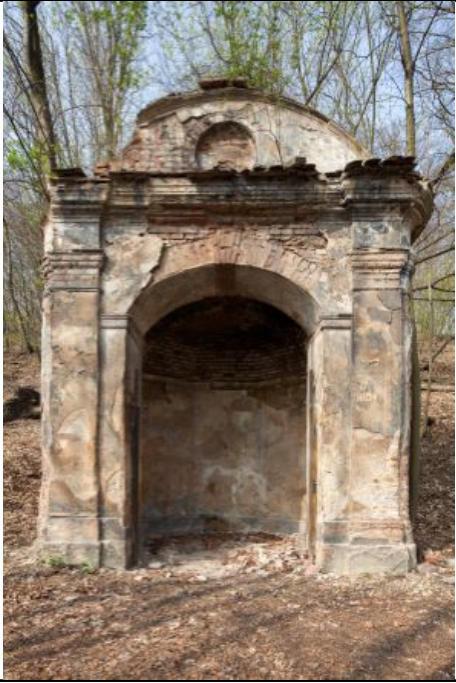
| <p>Stav zachování památky, příp. návrhy opatření</p> <p>2014: havarijní, propadá střecha, narušené zaklenutí, plošná degradace omítek *</p> | <p>Odkaz na fotodokumentaci</p> <p>dokumentace stavu objektu. Rok pořízení: 2014. Autor: M. Pavlíková (uloženo na MIS)</p> <p>dokumentace stavu objektu. Rok pořízení: 2013. Autor: V. Honys (uloženo na MIS)</p> | |
