EVIDENČNÍ LIST NEMOVITÉ KULTURNÍ PAMÁTKY

3. Kraj:
Středočeský

4. Poř. číslo:
613/1-2

5. Název (označení) památky: *areál*
1. KOSTEL SV. LUKÁŠE
s márnicí
2. a obradní poutě s branou

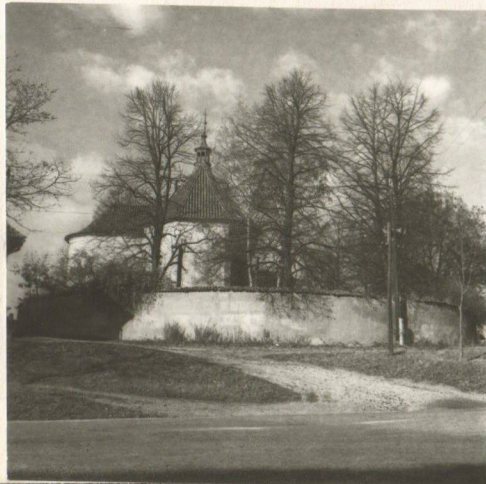
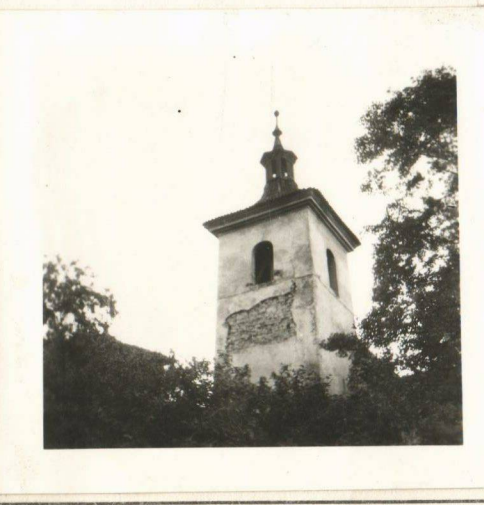
R. 1962: Stav památky špatný, zejména střecha. Arkýř na S- úplně zřícen, desolátní stav plechové krytiny věže. Oba obrazy ze 17. stol. poškozeny - rozestupují se desky obrazů, malba odprýskává /u obr. sv. Barbory/. Plátno obr. sv. Šebestiána se krabatí /působením mokrého prostředí/, střecha prosakuje, hrozí zhroutilí.
R. 1969: Oprava: Kostel byl velmi pěkně opraven - pouze obvodová zeď potřebuje opravy v koruně, celek působí velmi dobře na rozdíl od fary.
