| Evidenční list nemovité památky | | ÚSTŘEDNÍ SEZNAM KULTURNÍCH PAMÁTEK ČSR | | |
| 1. ZSJ (název) <b>Liberec</b><br><u>Bedřichovka</u><br>Číslo | 2. Obec<br><b>Machnín</b><br><i>Liberec</i> | 3. Okres<br><b>Liberec</b> | 4. Kategorie<br><b>Liberecký kraj</b> | 5. Číslo rejstříku ÚS<br><b>101 241</b> |
| 6. Název (označení) památky<br><b>kaplička</b> | | 7. Rozhodnutí o prohlášení<br><b>MK ČR k č. j. 44747/2004<br/>ze dne 25. 08. 2004</b> | 8. Součást<br>PR<br>PZ | 9. Ochranné pásmo |

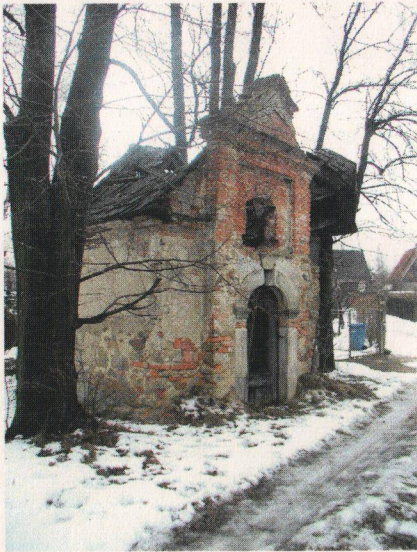
| <p>19. Stav zachování památky, případné návrhy opatření</p> <p>Katastrofální!!!! Krov se z větší části už nachází v interiéru kapličky, zvonička na koruně zdíva drží jen díky okolním stromům. Koruna zdíva je narušená, trhlina v zadní části se stále zvětšuje.</p> | <p>24. Odkaz na fotodokumentaci (č. negativu, datum vzniku, místo uložení)</p> <p>foto PÚ ÚL č. n.: digitální fotografie únor 2004 (autor: Mgr. Tomáš Brož)</p> | |
