| 1. Obec:<br><b>Otrýby</b><br>Osada:<br><b><u>Podveky</u></b> | 2. Okres:<br><b>Kutná Hora</b> | Hodnota<br><b>II. II.</b> | Zachování | Využití |

EVIDENČNÍ LIST NEMOVITÉ KULTURNÍ PAMÁTKY

**anal**  
**kostel sv. Havla s hřbitovní zdí a**  
**márnicí**

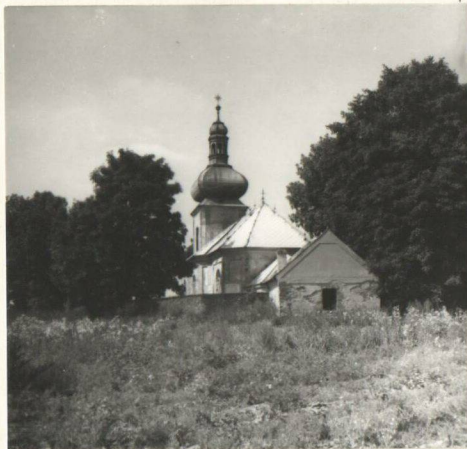
Zděná, omítaná, orientovaná stavba. Půdorys se skládá z předsazené hranolové věže, obdélné lodě a odsazeného pravoúhlého presbytáře s okosenými nárožními. Na východní straně na osu obdélná sakristie. Věž se skosenými rohy, patrová, horizontálně členěna římsami, vertikálně nárožními pilastry. V západní straně pravoúhlý vstupní portál s kamenným ostěním a nárožními uchy, nad tím okno zaklenuto segmentem. V patře segmentová okna ve štukových rámech. Střecha bán s lucernou, kryta plechem. Boční fasády člení lisénové rámy, pilastry a podstřešní římsa. Okna půlkruhová. Střecha kryta taškami. Podvěží zaklenuto plackou. Do lodi kamenný, pravoúhlý portál s nárožními uchy a středním klenákem. Lod se zaoblenými rohy člení svazkový pilastr s průběžnou římsou. Je zaklenuta 2 poli valené klenby s lunetami, oddělenými zdvojeným pasem. Presbytář valená s lunetami a sférický pas. Sakristie valená s lunetami. Kolem kostela hřbitov uzavřený zdí z lomového kamene. Márnice je zapojena do obvodní zdi; zděná, obdélná, plochošťopá. Průčelí štítová, střecha kryta taškami.
