1. Obec: Zelízy  
Osada: Vidim

## Doplňkový list kulturní památky

dům ~~čp. 77~~ čp. 77 (dům v Dolní Vidimi)

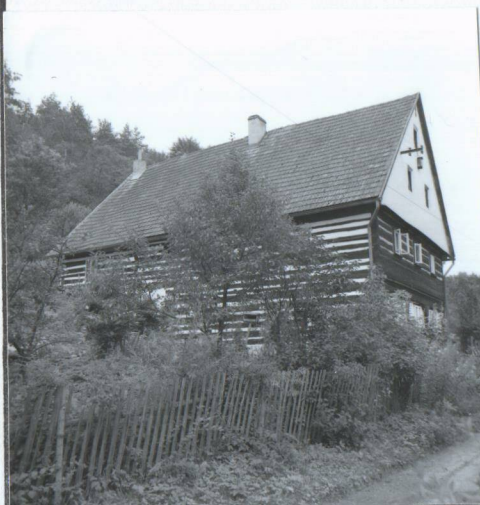
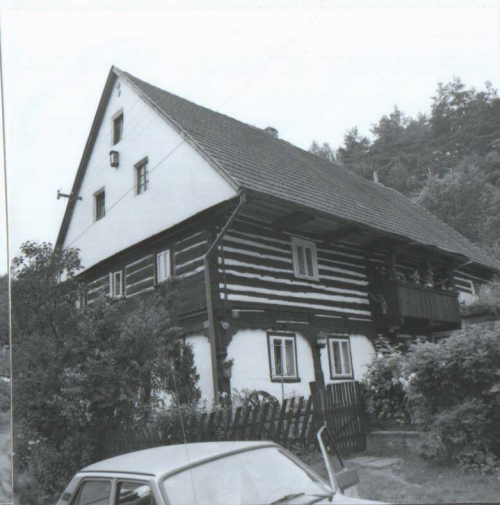
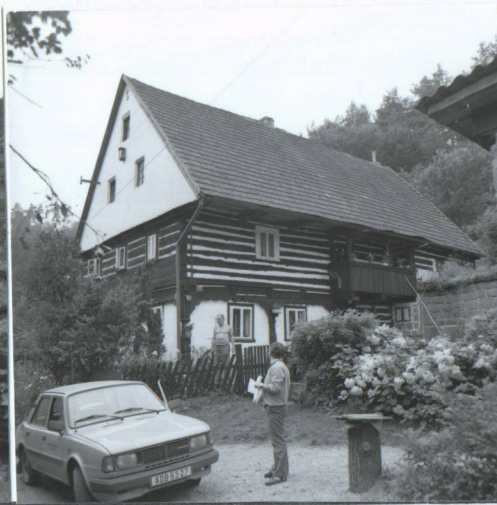
v severní části Dolní Vidimi ~~na severní straně~~ <sup>dům</sup> Patrový, dvoutraktový, z větší části roubený ~~střechou~~. Skrytý přízemní světnice jsou za profilovanou podstavkou omítnuté. Nad vstupem je pavlač, zadní část patra je o její hloubku širší. Střecha je omítnutá, zřejmě na vypletené omazané kádře (úprava z poslední čtvrti 19. století).

Hodnotný tradiční vesnický ~~stavení~~ <sup>dům</sup> asi z přelomu 18. a 19. století, s mladší úpravou střechy. Osada leží v CHKO Kokorňsko.
