# EVIDENČNÍ LIST NEMOVITÉ KULTURNÍ PAMÁTKY

| 5. Název (označení) památky:<br><br>Býv.špitál s kostelem P.Marie | 7. Ochranné pásmo: |

Bývalý špitál s kostelem P. Marie:

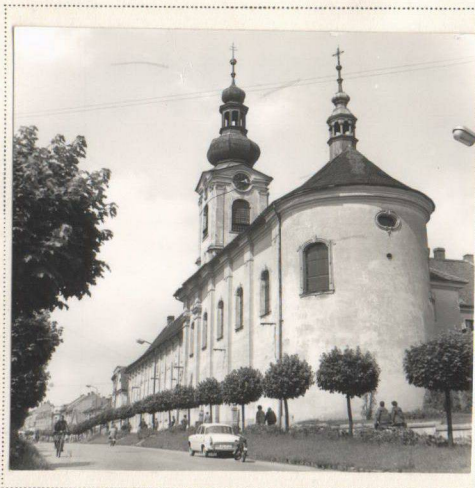
Čtyřkřídlá budova, jednopatrová se čtvercovým nádvořím a kostelem připojeným na jižní straně. Kostel obdélný, s polokruhově uzavřeným presbytářem, věží v čele lodi, s barokní bání, lucernou a cib. bání. Na valbové kostelní střeše nad presbytářem sanktusová věž s lucernou a bání pobitou plechem. Okna lodi kostela zaklenuta polokruhově, vchod pravouhlý, v presbytáři okna elipsovité. Průčelí klášterní budovy členěno lisénou, okna a vchod pravouhlý s rovnou nadokenní římsou /boční průčelí bez říms/. Střecha kláštera valbová. Klenby sférické-valené. Při klášteře zbudována u kostela Loretánská kaple. V klášteře zachována stará klášterní lékárna. V podvěží kostela zbudována kruchta. Stěny klášterního kostela pročleněny lisénou s průběžnou římsou a sfér. klenbou. Triumf. oblouk. sfér. klenba. Do zahrady kláštera průchod kamennou brankou sevřenou klášterní budovou a domem spjatým s klášteřem. Tento dům, obdéln. stavení nepročleněných stěn s pravouhlými okny je zaklenut v místnostech valenou klenbou a zastřešen valb. střechou. Dům tvoří s klášteřem celek spjatý zahradou i v průčelí.

| <p>13. Stav zachování památky a příp. návrhy opatření</p> <p>Budova podmočena poškozením odpadním potrubím. Bleskosvod věže poškozen, střecha /podstřešní prostor/ změněn ve skladiště skříní a pod. St. lékárna - místnost s inventářem neurovnána, sloužící za skladiště. Střechy prosakují vodou, která vniká do kleneb a stropů 1. patra.</p> | <p>16. Odkaz na fotografickou dokumentaci</p> <p>SÚPPOT i.č. 11552, 11589, 31588, 31590, 48948-48981, 78654</p> |

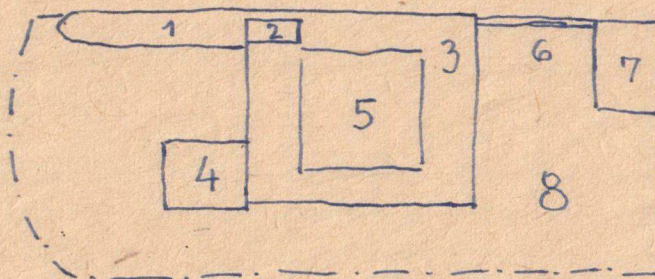
- 1 kostel
- 2 věž
- 3 klášter
- 4 novější část
- 5 nádvoří

- 6 brána do dvora
- 7 stavení spojeno s klášterem
- 8 zahrada
