| Potštát | Přerov | | | |

Evidenční list nemovité kulturní památky

| hospodářská budova | |

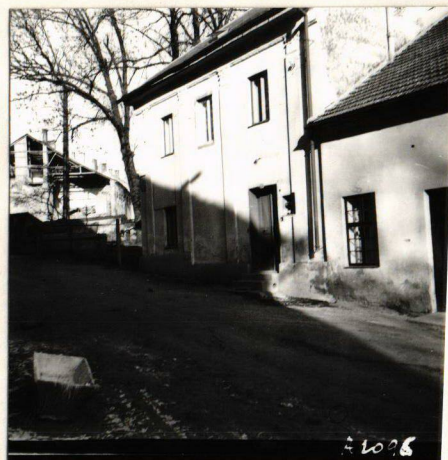
Čdéná, nárožní, jednopatrová budova o 3 x 3 okenních osách, krytá sedlovou taškovou střechou. Průčelí člení vysoké pilastry s kompozitními hlavicemi, které nesou ploché kladí, hlavní průčelí ukončuje hladký trojúhelný štít. Vstupní portál pravouhlý, bez ostění, okna přízemí i 1. patra obdélná s neprofilovaným ostěním. Chodba v přízemí má valenou klenbu, některé místnosti s pruskou klenbou na pasech. Patro plochostropé.

**1966 : vadné nevyčištěné žlaby. Opraveno nevhodnou stříkanou omítkou. Při výměně oken odstraněny šambrány.**
