1. Obec: Lukavice

## EVIDENČNÍ LIST NEMOVITÉ KULTURNÍ PAMÁTKY

**Kostel Nanebevzetí Panny Marie**

**Socha sv. Jana Nepomuckého**

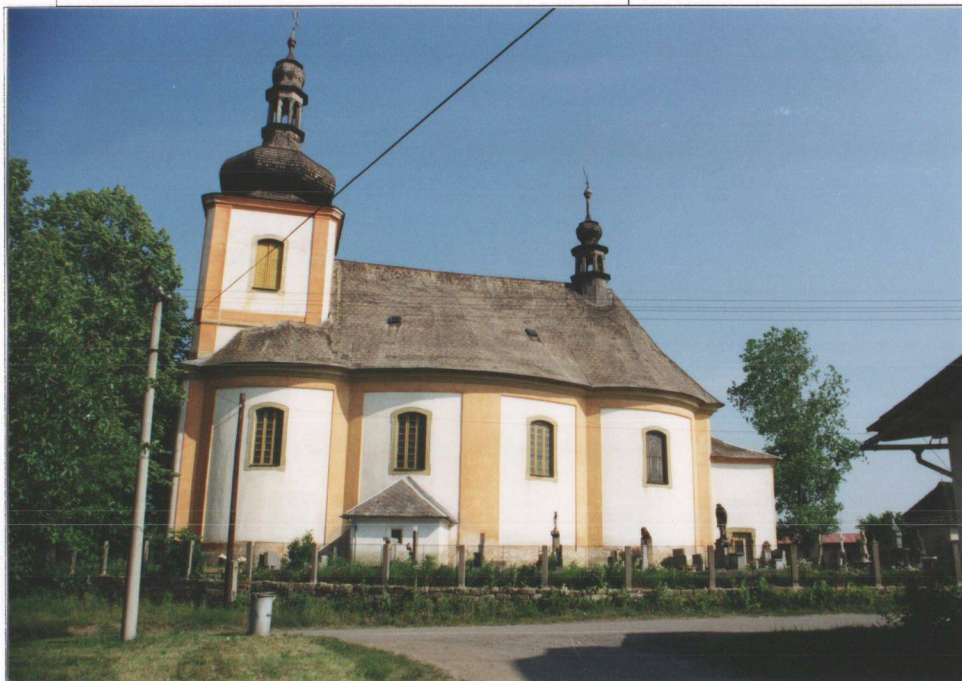
Orientovaná stavba kostela je vystavěna nad podélným oválem lodi, k níž se v hlavní ose váže na východě podélný ovál presbytáře a na západní straně podélný ovál předsíně, nad kterou se vypíná hranolové tělo zvonice.

Presbytář, koncipovaný nad oválným půdorysem, je na východní straně - v místě svého závěru - uzavřen rovnou stěnou. K této stěně je přistavěna, na půdorysu obdélníku, výškově nižší sakristie. Její východní stěna je na osu prolomena dvěma stejně velkými nad sebe umístěnými obdélnými okenními otvory v pískovcových šambránách. Obě do líce osazená okna jsou dřevěná, dvoukřídlá, členěná do šesti tabulek, dolní okno je navíc dvojité a s kovanou mříží v síle zdiva. Severní stěna sakristie je bez členění. V jižní stěně jsou do pískovcového obdélného portálu zasazena dřevěná dvoukřídlá dveře jištěná zvenčí kovanou mříží. Nad sakristií je poloviční valbová střecha pokrytá azbestocementovými šablonami (pásky). Hřeben střechy dosahuje pod korunní římsu presbytáře.

Severní a jižní stěna presbytáře jsou rámovány lisénovým rámcem, nároží obou stěn při východní straně jsou zaoblená, obě stěny jsou prolomeny jedním obdélným, obloukovým segmentem zaklenutým okenním otvorem v pískovcové šambráně s obloukovým záklenkem. Okenní plocha je vyplněna v obou

| <p><b>13. Stav zachování památky a případné návrhy opatření:</b><br/> 2002 : v dobrém stavu</p> | | <p><b>15. Odkaz na literaturu:</b><br/> Slavík Jiří: Církevní architektura v Podorlicku. In: Křesťanství v Podorlicku. Historický vývoj od nejstarších dob až do současnosti. Rychnov nad Kněžnou, 2000, s. 190.<br/> Kořán Ivo: Umění a umělci baroka v Hradci Králové. Umění, XIX, 1971, s. 152 - 153.<br/> red. Poche Emanuel: Umělecké památky Čech 2. Praha, 1978, s. 328 - 329.</p> | |

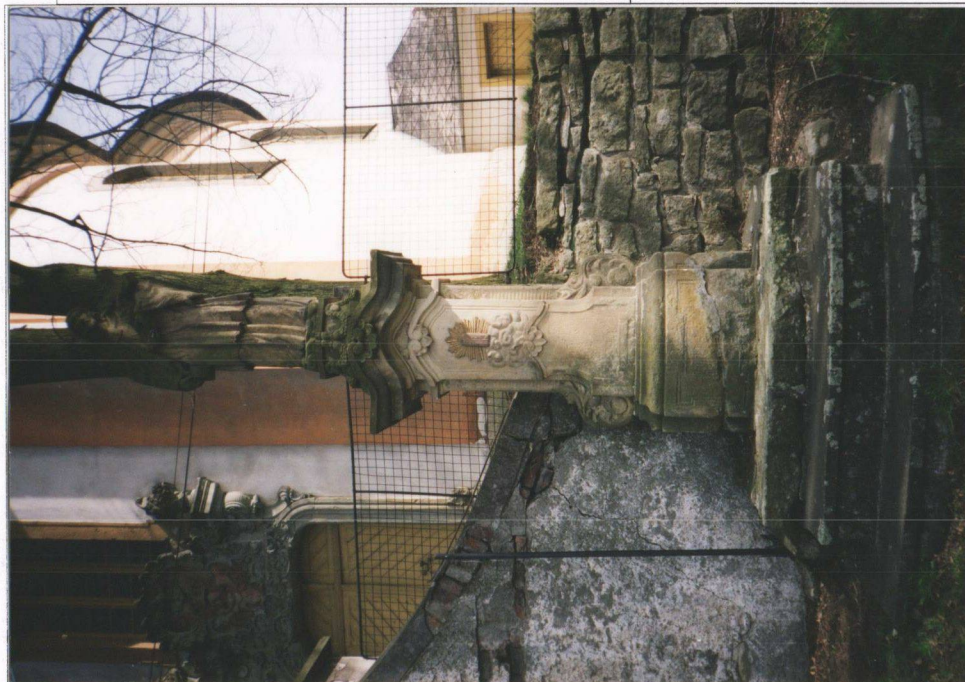
Na podnožní desku, vytvářející základnu ve svažitém terénu před hlavní vstupní branou do areálu hřbitova a ke kostelu, je osazena podstava nesoucí sochu sv. Jana Nepomuckého. Podnožní desce jsou předloženy dva schodišťové stupně. Podstava, přisazená k pravému pilíři hlavní brány, je složena ze soklové patky, těla s volutovými křídly a římsové hlavičky.

- \* včele, přes podnož pod sochu a římsovou hlavičku
  - festonový závěs z girland
- \* včele těla, nad rámečkem s nápisem
  - na obláčku je nesen jazyk v aureole

2002 : socha i podstava jsou v současné době restaurovány
