EVIDENČNÍ LIST NEMOVITÉ KULTURNÍ PAMÁTKY

3. Kraj: Jihočeský	4. Poř. číslo: 2. 113
5. Název (označení) památky: farní kostel Nanebevzetí P. Marie se schodištěm a bývalým hřbitovem	7. Ochranné pásmo:
6. Bližší označení umístění památky: osada (čtvrť): čp. ulice (náměstí): uprostřed obce při silnici na býv. hřbitově	8. Vlastník (správce, trvalý uživatel): církev

Doplňkový list nemovité kulturní památky

Farní kostel Nanebevzetí P. Marie se schodištěm a bývalým hřbitovem – uprostřed obce

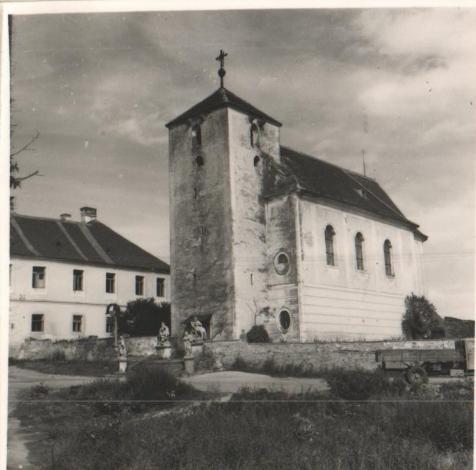
9. Popis památky (včetně sochařské, malířské, popř. i jiné výzdoby): Na hřbitově, vymezeném obvodní zdí z lomového kamene kostel, jednolodní obdélná orientovaná zděná stavba s půlválcovým závěrem presbyteria, obdélnou půlválcově zakončenou sakristie a panské oratoře při severním boku presbyteria a mohutnou hranolovou věží v západním štítovém průčelí, před níž schodištěm se 4 sochami. Střechy valbové/na věži nízký jehlan/kryté bobrovkami. Přízemí lodi a presbyteria členěno pásovou bosáží, v l.p. mezi okny lisenami. Okna presbyteria v kamenných ostěních zakončena půlkruhově, trojice oken v lodi vykrojeny konvexně a konkávně, v šambranách s hlavním klenákem. Na čelní straně po bocích věže oválná okna, dolní zamřížovaná. Sakristie a oratoř členěna lisenami, kromě půlválcového hladkého závěru a kromě západního trojúhelníkového štítu. Na severním boku do sakristie lomené okno s profilovaným výžlabkem a oblounem, v l.p. obdélné okno v kamenném ostění s lištou. Věž hladká, na nárožích rýsované přesahující se obdélníky. Vstupní portál do podvěží kamenný obdélný s hlavním klenákem. Presbyterium klenuto plackou na pasech a konchou nad sloupy s úseky klení kolem hlavního oltáře. Triumfální oblouk jen naznačen, lednice zaoblenými kouty a klenbou vyrovnávající rozdíl výšky obou částí, klenuta 3 pruskými klenbami na pasech, nesených pilastrami. Kruchta na 2 pilířích a polopilířích, podklenutá 3 plackami. Podvěží s půlválcovou klenbou s lunetou na severní straně. Sakristie a oratoř plochostropé.

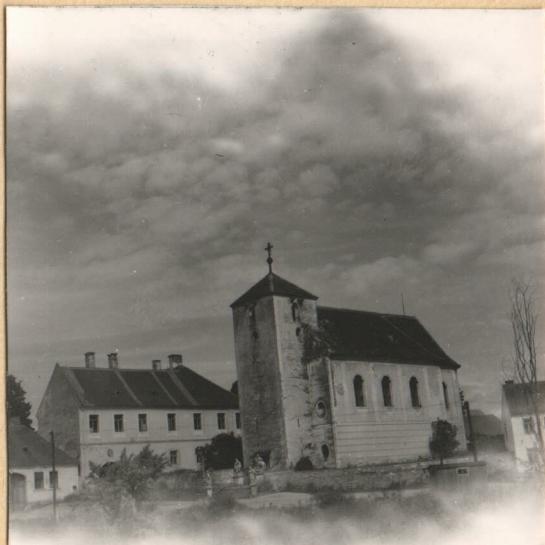
Kostel a fara čp. 16
