| <b>EVIDENČNÍ LIST NEMOVITÉ KULTURNÍ PAMÁTKY</b> | | 3. Kraj:<br><b>Jihočeský</b> | 4. Poř. číslo:<br><b>2.115</b> | |
| | | 5. Název (označení) památky:<br><b>4 sochy před kostelem<br/>a kříž</b> | 7. Ochranné pásmo: | |

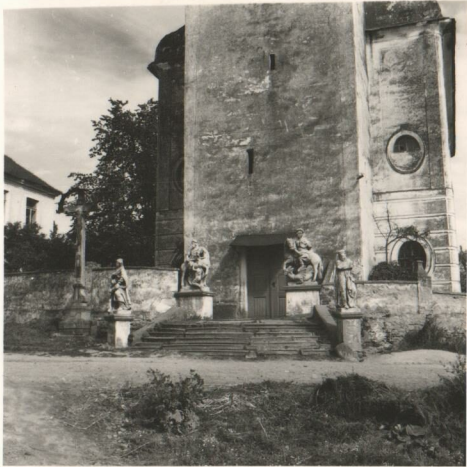
| 9. Popis památky (včetně sochařské, malířské, popř. i jiné výzdoby):<br><br><b>Sv.Martin a sv. Jiří nahoře, sv. Anna a sv.Jáchym při patě schodiště.<br/> Horní sochy na mohutnějších soklech jako jezdecké /sv.Martin se žebřákem, sv.Jiří se saní/, dolní<br/> sochy na hranolových soklech, rovněž s nápisy, jako stojící postavy. Stupně schodiště na segmentově vypjatém<br/> půdorysu. Vlevo kamenný kříž s letopočtem 1851.</b> | | | | |

| <p>13. Stav zachování památky a příp. návrhy opatření:</p> <p><b>1963: průměrně dobrý stav soch. Soše sv. Jáchyma chybí pravá ruka. Schodiště má rozsedlé stupně.</b></p> | <p>16. Odkaz na fotografickou dokumentaci:</p> |
