| 1. Obec:<br><br>Osada: <b>Mirošov</b> | 2. Okres:<br><br><b>Jihlava</b> | Hodnota<br> | Zachování | Využití |

**EVIDENČNÍ LIST NEMOVITÉ KULTURNÍ PAMÁTKY**

**z á m e k**

**v jádře renesanční stavba, přebudovaná v první polovině 19. století, věž pseudogotická**

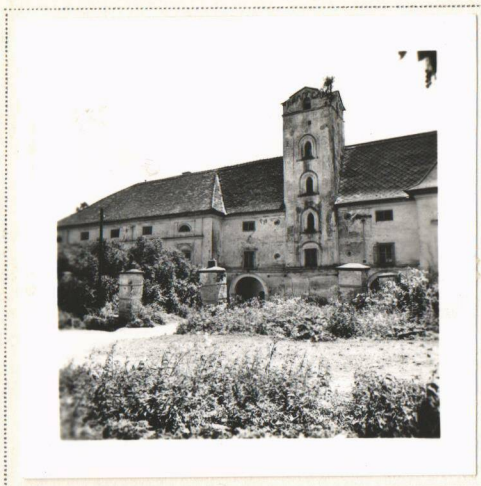
Volně stojící jednopatrová budova ve tvaru širokého písmene U s půdním polopatrem. Hlavní fasáda hladká s bočními risality a středním risalitem věže, prolomená 5 + 5 okenními osami, okna pravoúhlá, vsazená do půlkruhově zaklenuté arkatury. Přízemí rýhováno. Symetricky umístěné průjezdy půlkruhově zaklenuté s kamenným ostěním a s klenákem ve vrcholu. Přízemí odděleno od 1.patru kordonovou římsou, prolomeno 5 + 1 + 1 + 1 + 5 okenními osami, okna pravoúhlá, vsazená do líce zdíva, kolem oken profilované šambrány. Půdní polopatro odděleno rovněž kordonovou římsou, okna obdélného tvaru, na nárožích lunetového tvaru. Risalit věže prolomen ve druhém až čtvrtém patře okny hrotitými s parapetními návojeovými římsami. Věž završena nízkým štítem se zubořezem. V ose štítu nika půlkruhově zaklenutá. Střecha sedlová - stanová. Dvorní fasáda o 3 x 8 okenních osách, okna pravoúhlá, vsazená do líce zdíva, kolem oken lišta. V přízemí dva pravoúhlé vchody, průjezd půlkruhově zaklenut s patníky a diamantovaným klenákem ve vrcholu. Podstřešní profilovaná římsa nese střechu sedlovou. Přízemí zaklenuto pruskými klenbami, dělenými pasy, první patro plochohostropé. Po obou stranách věže průjezdy do hospodářského dvora zaklenuté valenými klenbami s pětibokými lunetovými výsečemi.

| <p>13. Stav zachování památky a příp. návrhy opatření:</p> <p>omítky zvětralé, otloučené, okenní rámy prohnílé, část hospodářského stavení přistavěná k budově zbořena, vlhko, plíseň, krytina děravá, havarijní stav věže, prohnílé trámy, nebezpečí zřícení<br/>nutná oprava</p> | <p>16. Odkaz na fotografickou dokumentaci:</p> <p>ident.snímek-neg.čís.: 25776 - <u>25784</u></p> <p>viz sbírka příloh</p> |
