# EVIDENČNÍ LIST NEMOVITÉ KULTURNÍ PAMÁTKY

Jihomoravský

farní kostel sv. Michala

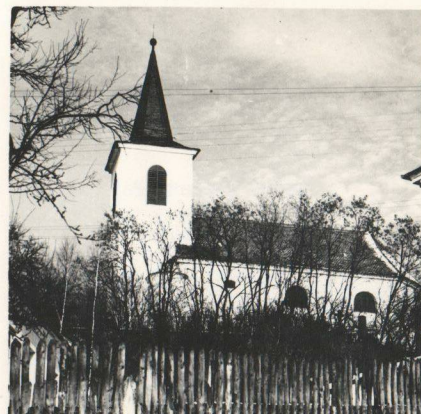
Orientovaná podélná jednolodní stavba s kněžištěm, zakončena pěti stranami osmiúhelníku, se čtyřbokou věží v průčelí západním, sakristií a kaplí na severní straně kněžiště a lodi. V jihozápadním nároží lodi válcovitý šnek. Představená hranolová věž se vyjatá návojová římsa. Zvonivové patro prolomeno oknem s půlkruhovým záklenkem. Podstřešní římsa nese střechu jehlancovou, ukončena 2 okenními osami s půlkruhovými záklenky. Nad závěrem kněžiště 4 chrlice ve tvaru lvů. Na severní straně lodi přístavek jižní zdi lodi půlkruhem završený, ostěním armovaný jednoduše profilovaný vchod, nyní zazděný. Kněžiště zaklenuto konchou a valené klenby s výsečemi. Hrany výsečí vytaženy v hřebínky. Triumfální oblouk půlkruhový. Loď zaklenuta 2 poli sedlová, nad závěrem třídílná, věž kost. zastřešena vysokým osmibokým jehlanem. Materiál : kámen, cihla, omítka; krytina : taška, břidlice, plech.
