| 1. Obec:<br><b>Bzenec</b> | 2. Okres:<br><b>Hodonín</b> | Hodnota<br><b>III</b> | Zachování | Využití |

## EVIDENČNÍ LIST NEMOVITÉ KULTURNÍ PAMÁTKY

**2179**

**f a r a**

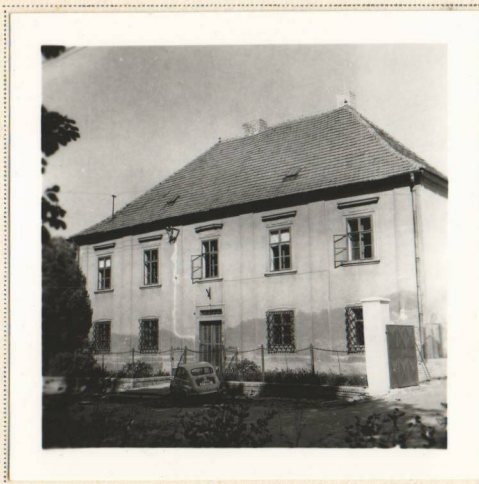
Stavba obdélníkového půdorysu s pětiosým hlavním průčelím. Prostory v přízemí vešměs zaklenuty valenými klenbami s výsečemi s vytaženými hřebínky, patro plochostropé. V části chodby v patře zachovány zbytky původních štukatur jedné z velkých místností, která byla později rozdělena v menší místnosti. Hlavní fasáda na průběžné podnoži, členěna lesénovým rámováním. Okna v přízemí se zalamovanými šambránami jsou opatřena mříží, okna patra zdůrazněna šambránami s parapetními a nadokenními římsami. Střecha sedlová, zvalbená.

Material : kámen, cihla, omítka; pásová krytina.

**první polovina 18. století, štukatury kolem 1730**

| <p>13. Stav zachování památky a příp. návrhy opatření:</p> <p>d o b r ý</p> | <p>16. Odkaz na fotografickou dokumentaci:</p> <p>ident.snímek - neg.čís. : 09810</p> <p>viz sbírka příloh</p> |
