# EVIDENČNÍ LIST NEMOVITÉ KULTURNÍ PAMÁTKY

1137

k a p l i č k a

u silnice mezi Mikulovem a Mušovem

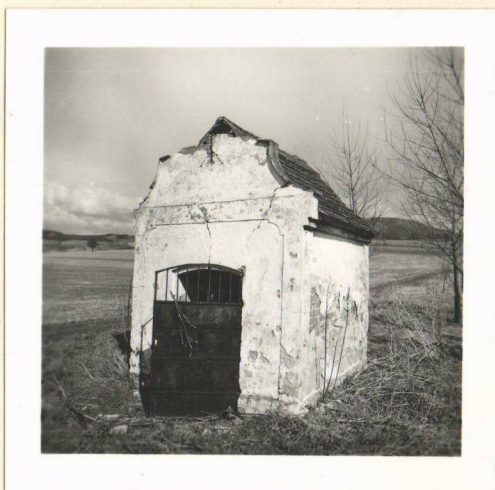
ident.snímek - neg.čís. : 14340

Volně stojící drobná architektura obdélného půdprysu. Boční fasáda hladká, členěná lesénou na nároží. Průčelí členěno lesénami, prolomeno na osu vchodem segmentově zaklenutým, uzavřeným prosklenými dveřmi. Průčelí završeno tvarovaným štítem ve vrcholu půlkruhově zaobleným. Uprostřed štítu symbol Božího oka. Podstřešní profilovaná římsa nese střechu sedlovou. Prostor zaklenut klenbou valenou.

Material : cihla, omítka, ; krytina : taška

omítka zvětralá, opadává, kříž ve vrcholu štítu uražen, krytina poškozena,  
n u t n á   o p r a v a
