| <b>EVIDENČNÍ LIST NEMOVITÉ KULTURNÍ PAMÁTKY</b> | | 3. Kraj:<br><b>Jihočeský</b> | 4. Poř. číslo:<br><b>2.170</b> | |
| | | 5. Název (označení) památky:<br><br><b>špitální kostel<br/>sv.Jana Křt.</b> | 7. Ochranné pásmo: | |

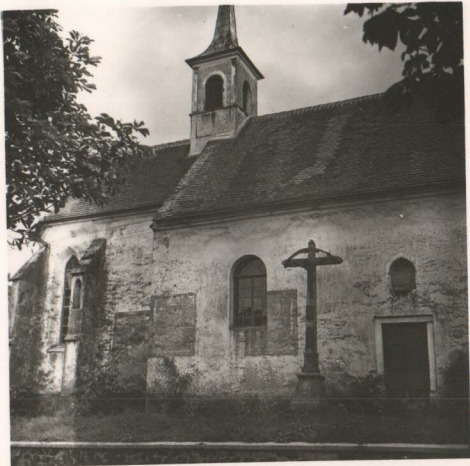
| <p>9. Popis památky (včetně sochařské, malířské, popř. i jiné výzdoby): Stavba se skládá z obecného pěti-boce uzavřeného kněžiště s křížovou žebrovou klenbou; venku odstupné opěrné pilíře. Obdélná loď s 2 poli pruské klenby dělené pasy. Triumfální oblouk hrotitý. V jižní zdi kněžiště pozdně gotické sedile s trojlaločným obloukem. K jižní zdi kněžiště přiléhá obdélná sakristie s valenou klenbou, přístupná z kněžiště hrotitým kamenným portálem. V záp.zdi lodi hrotitý portál s žulovým ostěním. Žebra v kněžišti hruškovitý profil. Na severní vnější zdi renes. sgrafita. Uvnitř náhrobní kameny: Ludmila Starckbaurová -1687, Andreas Antonius Natzer 1691. Okna v kněžišti hrotitá bez kružeb, v lodi obdélná s půlkruhovým obloukem z doby úpravy. Nad triumfálním obloukem hrenolová zvonice členěná nárožními pilastry, prolomená na všech stranách půlkruhovými okénky, zakončená plechovým jehlancem s dvojitým křížem. Na sev. zdi kněžiště renes. sgrafitový výjev Ukřižování z r.158/2/. Je to epitař Reginy, dcery Václava Harkbauera. Na sev. zdi lodi sgrafitový výjev pravděpod. Krista klesajícího pod křížem z r.1582. Je to epitař Kateřiny /dále nečitelný/. Další renesanční sgrafitový výjev porušen oknem a nerozeznatelný. Před severní stěnou kostela kamenný kříž z r.1823 s korpusem a Bol.P.Marií. Chrání se spolu s kostelem.</p> | | | | |

| <p>13. Stav zachování památky a příp. návrhy opatření:</p> <p>1963: střecha opravena, v kněžišti stopy maleb</p> | <p>16. Odkaz na fotografickou dokumentaci:</p> <p><i>Helio-Guibert: Wandbuch d.d. Kunstdenkmäler von u. Niederösterreich, 1941, str. 506</i></p> <p><i>Fotoarchiv JOPP (uho 6 foto)</i></p> |
