52 s areálem hřbitova

| EVIDENČNÍ LIST NEMOVITÉ KULTURNÍ PAMÁTKY | 3. Kraj | 4. Poř. číslo |

| | Kostel sv. J i l j í | |

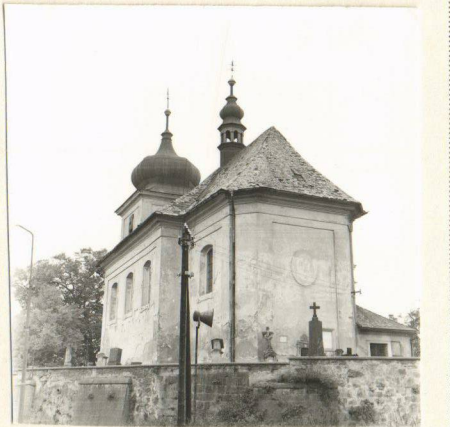
Jednolodní orientovaná podélná stavba je umístěna při silnici a obehnaná vysokou hřbitovní zdí v záp. a jižní straně zesílenou eskarpiony. Západní hranolová věž jednopatrová s cibulí, pokrytá břidlicí, loď obdélná s lisénovým členěním a segmentovými okny s plošnými rámy s uchy. Východní presbyterium čtvercové s okosenými rohy. Loď plochostropá s fabionovým náběhem s vyloženou římsou, půlkruhový triumfální oblouk, presbyterium zaklenuto doalottou. Střecha valbová, krytá břidlicí; severní sakristie eternitovou krytinou.

| <p>13. Stav zachování památky a příp. návrhy opatření:</p> <p>Opadané omítky, porišená břidlicová krytina lodi, sanktusník polozřícený.</p> | <p>16. Odkaz na fotografickou dokumentaci:</p> <p>SÚPPOP i.č. 11366</p> |
