Březi u Týna n/Vltavou  
Křtěn ov

# EVIDENČNÍ LIST NEMOVITÉ KULTURNÍ PAMÁTKY

Kostel sv. Prokopa

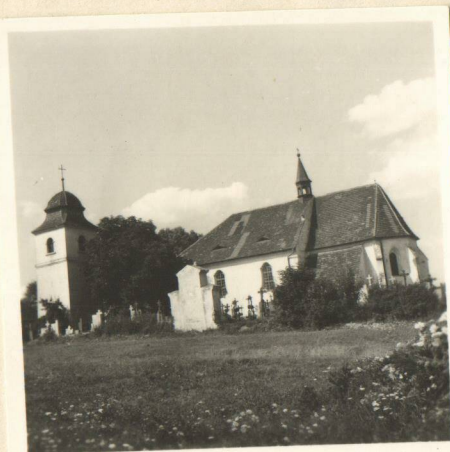
Orientovaný jednolodní kostel s lom. zdíva omítaný se sakristií na již. straně představenou záp. předstíní a samostatně v hřbitovní zdi stávající zvonici. Osazený pětibocí uzavřený presbytář sklenut valeně s lunetami, při již. stěně kamenná křtitelnice a vedle ní pravoúhlý vchod do valeně klenuté sakristie. V sev. zdi pseudogot. lomen. sanktuář. Vítěz. oblouk půlkruhový, hlav. loď plochostropá, záp. dřevěná kruchta. Náhrobník z r. 1700.

Zvonice 4 boků s půlkruh. zaklenutými okny a mansardovou prejzovou střechou. Obdélný hřbitov se vstupem ze zápa půlkruh. zaklenut. branou s volut. (voluty spojeny) štítem se 3 keram.vazami. Záp. průčelí úplně hladké jen s podstřešní římsou a půlkruhovým oknem nad představenou přízemní záp. předstíní se sedlovou střechou, vykrajovaným prostým štítem s 3 kasulovými okny a pravoúhl. vchodem, severní kasulovými plky a hrotytým portálem bohatě profilovaným omítnutým ostěním. Na východě 3 půlkruh. zaklenutá okna presbyteria v původní šíři, jedno nižší a širší půlkruh. zasklen v sev. stěně. Krytina Bobrovky, zvalhoná střecha.

| <p>13. Stav zachování památky a příp. návrhy opatření:</p> <p>Frasklina ve zdivu vít. oblouku a střepe hlav. loží (?) opadá omítka na záp. stěně na kruchtě, střecha v pořádku, na zvoniči, potřebuje nutně opravy.</p> | <p>16. Odkaz na fotografickou dokumentaci:</p> <p><i>Fotografická SPPOT (urke 2 foto)</i></p> |
