| Veverská Bítýška | Brno-venkov | III | | |

EVIDENČNÍ LIST NEMOVITÉ KULTURNÍ PAMÁTKY

1074

socha sv. Jana Nepomuckého

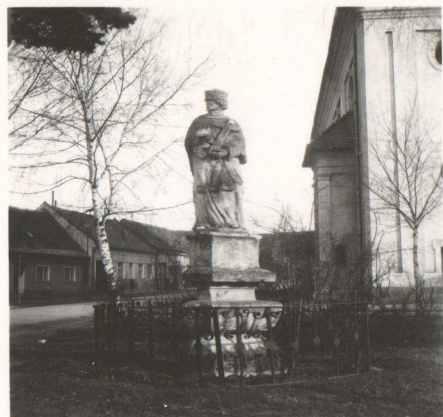
Na náměstí před kostelem v šestiboké ohrádce s tepanou mříží trojlaločný sokl konkávně tvarovaný se zkoseným nárožím. Druhá část soklu ve tvaru kalicha, ukončeného vyloženou profilovanou římsou. Na ní ořímsovaná čtyřboká podnož se sochou světce v životní velikosti. Světec oděn v kanovnické roucho s biretem na hlavě. Pravá ruka položena na hrud, levice pokrčena a zdvižena k levému rameni. Hlava otočena k pravému rameni, mírně skloněna.

**sokl značně poškozen, pravý bok světce značně zvětralý, loupe se, nos uražen,  
n u t n á   o p r a v a !**
