| 1. Obec:<br><b>Miskovice</b><br>Osada: <b><u>Přitoky</u></b> | 2. Okres:<br><b>Kutná Hora</b> | Hodnota<br><b>!!!.</b> | Zachování | Využití |

EVIDENČNÍ LIST NEMOVITĚ KULTURNÍ PAMÁTKY

| 5. Název (označení) památky:<br><b>dvůr čp. 15 se sýpkou a zahradou</b> | 7. Ochranné pásmo: |

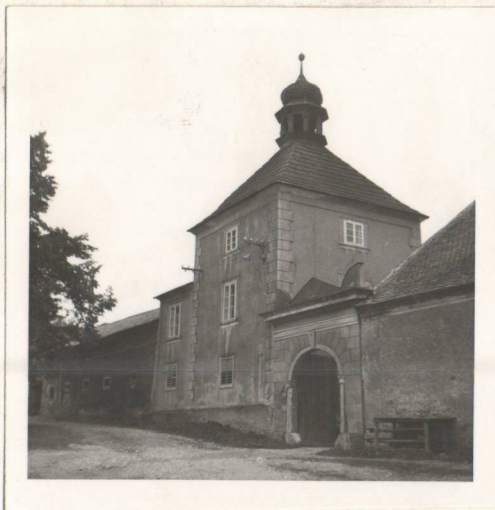
Uzavřená dispozice. Vlevo, čelně situována do návsi, obytná část ve tvaru velkého L. Zděná, omítaná, jednopatrová s navazující věžovou dvoupatrovou stavbou. Fasáda do návsi o 2 okenních osách, členěna nárožní rustikou a korunní římsou. Okna pravoúhlá ve štukových rámech (2 s fragmenty kamenných ostění). Do dvora jednopatrový trakt o 4x3 okenních osách. Další fasádu do dvora člení pásová a korunní římsa a nárožní bosáž. Okna pravoúhlá, v přízemí ve štukových rámech s nárožními uchy, v patře s hladkými štukovými rámy. Vstup pravoúhlý s kamenným ostěním. Zadní fasádu člení 2 pásové římsy, nárožní rustika a ukončuje trojúhelníkový štít. Věžový útvar kryje stanová šindelová střecha, obytná budova má sedlovou střechu s eternitem. V přízemí střední nástupní chodba, vlevo lomené schodiště do patra. Většinou plochostropé, pouze zadní místnost klenuta 3 plackami a na podestách placky. I. patro plochostropé. Ve věžovém útvaru v I. patře trámový strop. Po pravé straně obytné budovy do návsi, zděná, rustikovaná brána, zaklenuta obloukem s kamenným ostěním. Bránu ukončuje římsa a troj. štít po stranách s čtvrtobloučky. Na bránu vpravo navazuje přízemní zděná stodola a otevřená kůlna. Vlevo od obytného stavení navazuje křídlo, přízemních zděných chlévů (střecha eternit, stropy do travers), pokračování ve sl. 20

| <p>13. Stav zachování památky a příp. návrhy opatření:</p> <p><b>Mutná oprava šindelové krytiny. Hospodářské trakty udržovány minimálně. Zahrada zpustlá i celé okolí.</b></p> | <p>16. Odkaz na fotografickou dokumentaci:</p> <p><b>KSPPOP a SÚPPOP</b></p> |

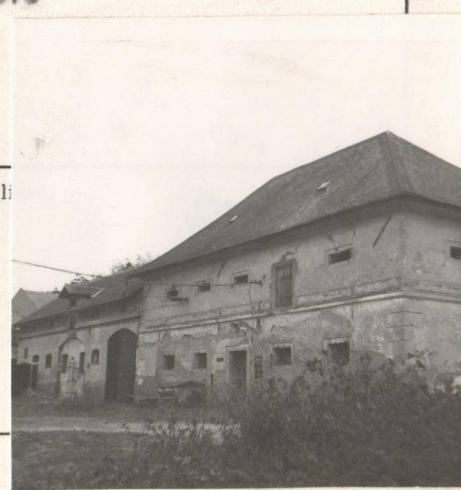
| <p>20. Poznámky, záznamy změn a doplňků: <b>pokračování sl. 9</b></p> <p><b>za ně kolmo opět přízemní trakt chlévů a stodola, která uzavírají levou stranu dvora. Proti obytnému stavení na zadní straně dvora zděná, patrová sýpka na obdélném půdoryse o 4 x 2 oken.osách. Fasády člení nárožní rustika a profilovaná dělice a fabionová korunní římsa. Vstup pravouhlý s kamenným ostěním. Střecha valbová, eternit. Vnitřek trámové stropy. Vlevo trakt zděných stodol. Po pravé straně sýpky zahrada, obehnaná zdí, s piliřovou zděnou branou uzavřenou železnou mříží. Na piliřích osazeny alegonické busty. Na bránu zapojena osová cesta, která je na protilehlé straně rovněž uzavřena piliřovou branou bez bust.</b></p> | <p>18. Evidenční list zpracoval (jméno, datum, podpis):</p> <p><b>SÚPPOP 1970</b></p> <p>19. Záznam doplňkových li</p> |
