| Osada HORA | Kutná Hora | ! | | |

EVIDENČNÍ LIST NEMOVITĚ KULTURNÍ PAMÁTKY

| obytný dům | |
| čtvrť: čp. 377<br>ulice (náměstí), popř. místní trať, č. parcely aj.:<br>Palackého náměstí - Vladislavova ul. | |

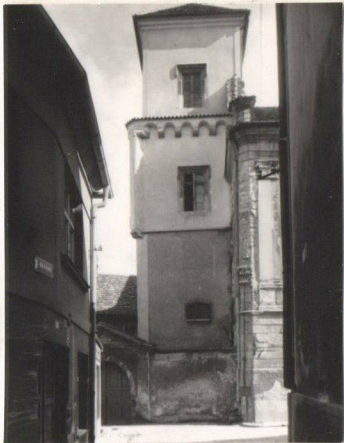
Nárožní, dvouposchoďový dům s věží přiléhající k severovýchodnímu průčelí. Fasáda raně klasicistní. - Hlavní vstup z náměstí portálem se stlačeným obloukem a s motivy bolteců v závěru i v supraportě, vrcholící římsou, uprostřed se sdruženými volutami; po stranách portálu nakoso osazeny pilastry s úseky kladí. Parter upraven zčásti novodobě. Vstup portálem do síně: v pravé polovině předního traktu se stlačenou valenou klenbou; vpravo schodiště do patra, za ním pokračuje chodba zaklenutá plackami. V polopatře plochostropá místnost zasahující do sousední parcely čp. 378. V nároží situován obdélný prostor s raně barokní neckovou klenbou s výsečemi a jednoduchým štukovým rámem; za ním místnost se čtyřmi plackami zaklenutými do rozepjatých, křížem se přetínajících pásů; východní prostory při ulici zaklenuty rovněž plackami, na straně k chodbě valená klenba. - Prostor pod věží s gotickou křížovou klenbou bez žeber, přístupný lomeným portálem. Schodiště do patra ústí v I. patře do síně zaklenuté plackami a valeně. Polopátró věže opět s gotickou křížovou klenbou bez žeber. Vstup do I. patra věže lomeným profilovaným portálem s původními kovanými dveřmi. Místnost zaklenuta krouženou klenbou se složitým obrazcem. Uprostřed svorník se znakem. Dvojitě vežlabená drobná žebra vyrůstají v koutech z konsolk. Sférické plochy klenby pokryty relief. rozvilinami. Na stěnách místností stopy freskové malby, rovněž na klenbě zbytky polychromie, neodborně opravené. Pod objektem sklepy převážně s půlkruhovými valenými klenbami. Několik gotických okosených portálků.
