## EVIDENČNÍ LIST MOVITÉ KULTURNÍ PAMÁTKY

**dům**

**náměstí Míru čp. 34**

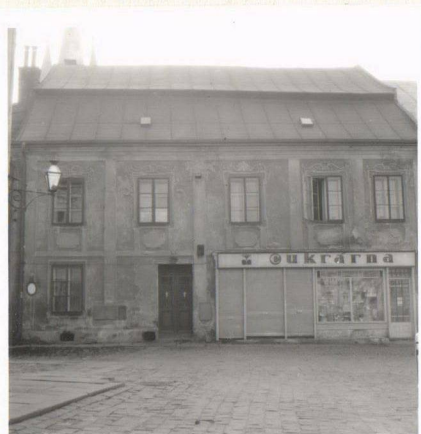
| <p>13. Stav zachování památky a příp. návrhy opatření:</p> <p><b>Fasáda havarijní, stavební stav spíše špatný.</b></p> | <p>16. Odkaz na fotografickou dokumentaci</p> <p><b>Ident.snímek - neg.č.: 66742</b></p> |

Jednoposchoďový dvojkřídový dům o pěti osách, průčelí z nejpozdějšího baroku, mansardová střecha se hřebenem rovnoběžným s průčelím. Skoro uprostřed se vstupuje do chodby zaklenuté plackami, z ní vystupuje vpravo vzadu vřetenové schodiště do plochostropého patra. Za schodištěm se chodba zalamuje a zúžená přestupuje do krátkého dvorního křídla. Je zaklenuta valeně s trojúhelnými styčnými výsečemi. Přizemní prostor do náměstí zaklenut skoro půlkruhově valeně s výsečemi, vzadu segmenty do travers. V levém hloubkovém traktu uprostřed valeně zaklenutý prostor. Ve sklepě při náměstí placky do středního pilíře, před tím trámový strop.
