| 1. Obec<br><i>Frydlant n. T.,<br/>Metylovice</i> | 2. Okres<br>Frýdek-Místek | Hodnota<br><i>II. II.</i> | Zachování | Využití<br><i>II.</i> |

Evidenční list nemovité kulturní památky

| 5. Název (označení) památky<br><br>farní kostel Všech svatých | 7. Ochranné pásmo |

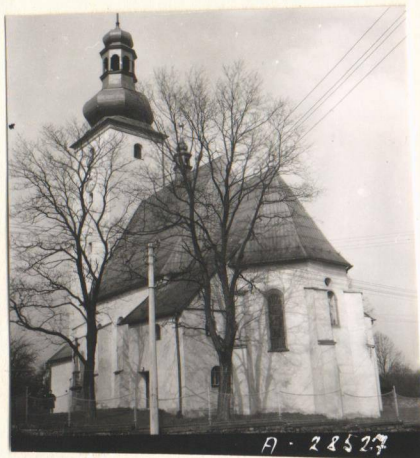
Stavba obdélného půdorysu s polygonálně ukončeným kněžištěm, po jehož stranách jsou prostory s oratořemi v 1. patrech, otevřenými do presbyteria oblouky. Vlevo přistavěna v délce lodi boční kaple sv. Barbory, rovněž obdélníkového půdorysu. Lodi představěna masivní věž z kamenného zdiva, v níž je v přízemí boční vchod do předsíně. Lod i kněžiště podepřeno z venku odstupněnými opěráky. Okna vysoká, úzká, půlkruhovitě zakončená. Kněžiště zaklenuté jedním polem křížové klenby s konchou s výsečemi. Triumfální oblouk mírně lomený. V lodi tři pole široké křížové klenby, vzadu kruchta podepřená dvěma pilíři, ve střední části její poprsen mírně vypouklá. Podklenutá klenbami na pasech. V boční kapli tři pole křížové klenby, vzadu kruchta otevřená dole půlobloukem do prostoru kaple, podklenuta křížovou klenbou s poprsní zděnou, třikrát vybranou a konvexně vypouklou a zdobenou geometrickým maltovým štukem. Odtud vede schodiště na kůr. Střecha sedlová se strmým sklonem, krytá částečně bobrovkou a částečně plechem. Na půdě krásný středověký krov. Venkovní omítak hladká, na nárožích věže bosáž, provedená v maltovém štuku. V patrech následujících nad sebou tři kordonové římsy. V horním patře okna s půlkruhovitými záklenky a hodiny. Na boční kapli široká profilovaná podokenní římsa. Vnitřní zařízení částečně barokní. Střecha kryta pozinkovaným plechem (1966). Podvěží klenuto valeně s výsečemi s vytaženými hřebínky. Sakristie klenuta valeně s výsečí, oratoř pruskou klenbou. Oblouky oratoří zdobené štukem (šambrány, klenák).

1965 : krov na několika místech rozvezen, místy zatéká. Omítka otlučena, opěráky vpravo  
částečně v rozkladu.  
revize 1972 : kostel opraven, v dobrém stavu. Nevhodné osvětlení.
